# 【施設効果事例】 大分県佐伯市弥生山梨子

災害発生日：平成26年6月4日  
 降雨状況：連続雨量 191mm (6月3日13時～6月4日16時)  
 時間最大雨量 22mm (6月4日12時～13時) ※門田観測所  
さいきし やよい やまなし まえだ  
 発生箇所：大分県佐伯市弥生山梨子前田地区  
 崩壊状況：崩壊土砂 約100m<sup>3</sup>  
 状況：急傾斜地崩壊危険区域内で発生した土砂等を待受擁壁により捕捉。被害軽減に効果を発揮した。

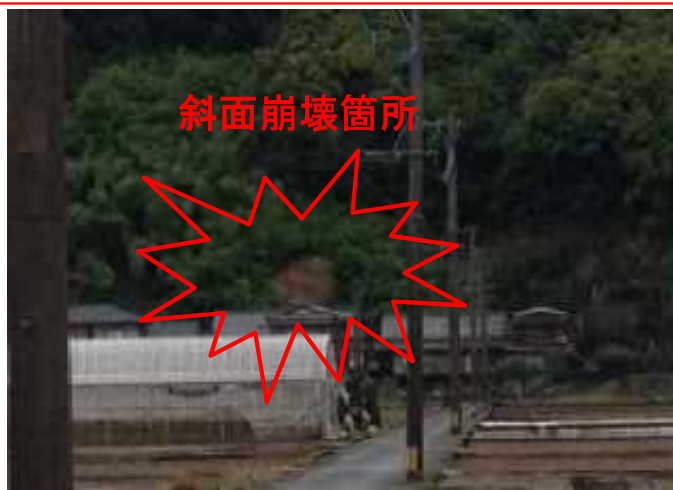
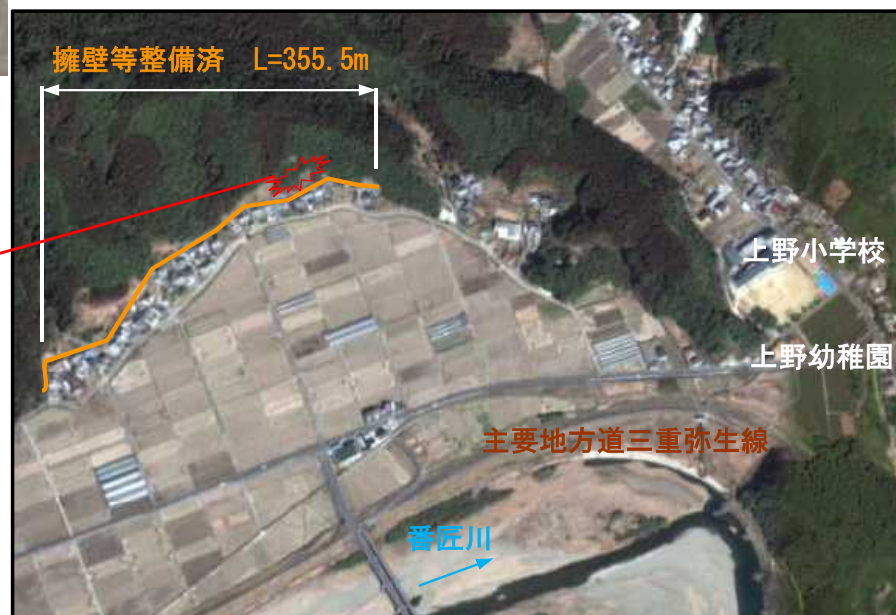
待受擁壁により崩壊土砂から家屋が守られた

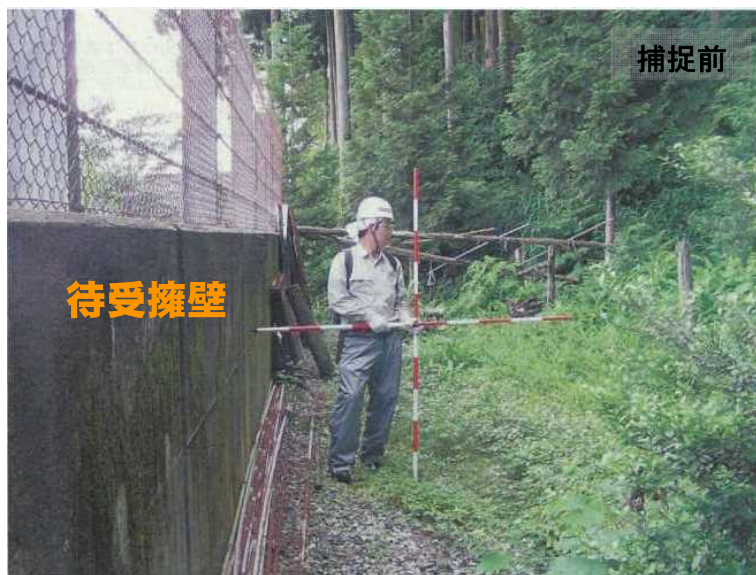
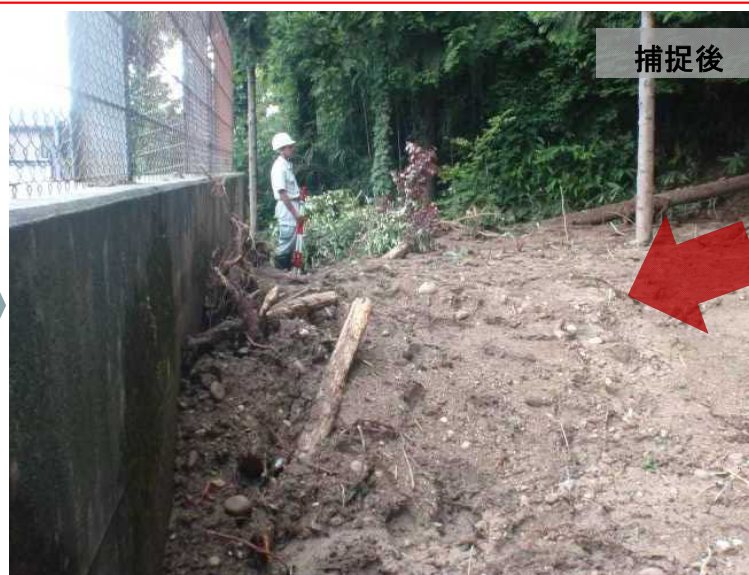
待受擁壁により崩壊土砂から家屋が守られた

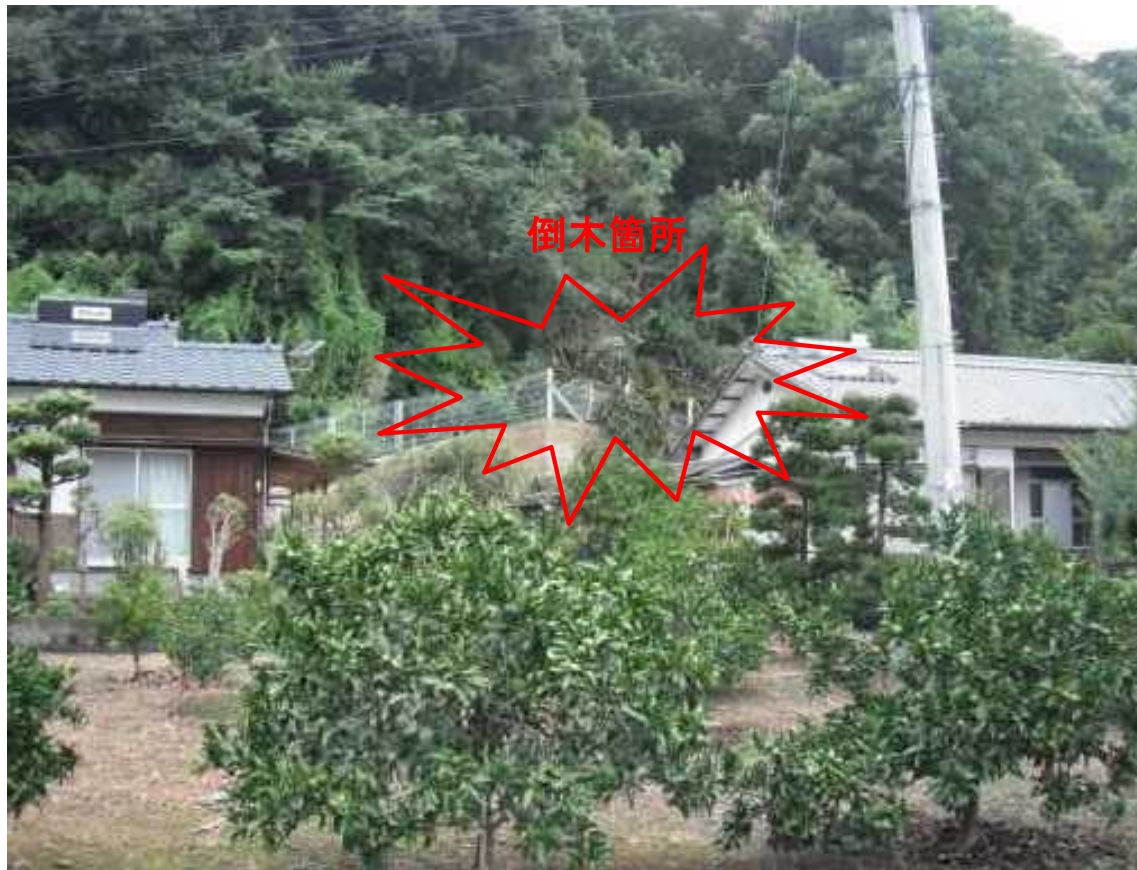
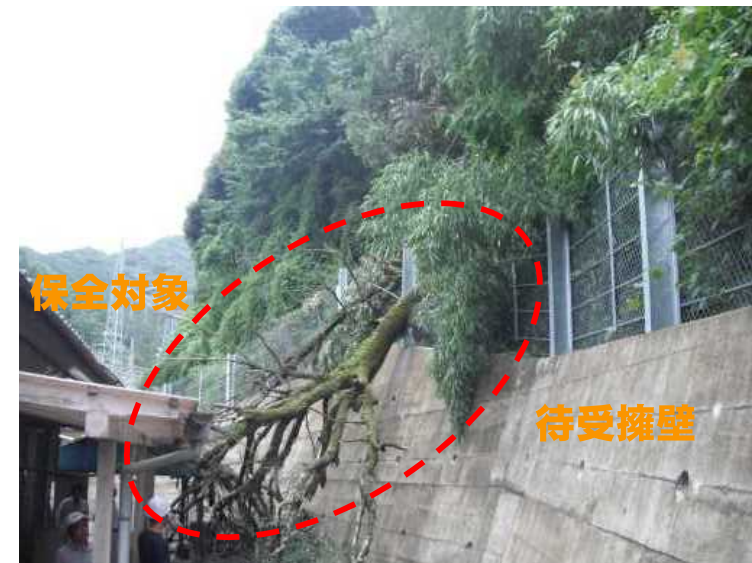
待受擁壁により倒木から家屋が守られた

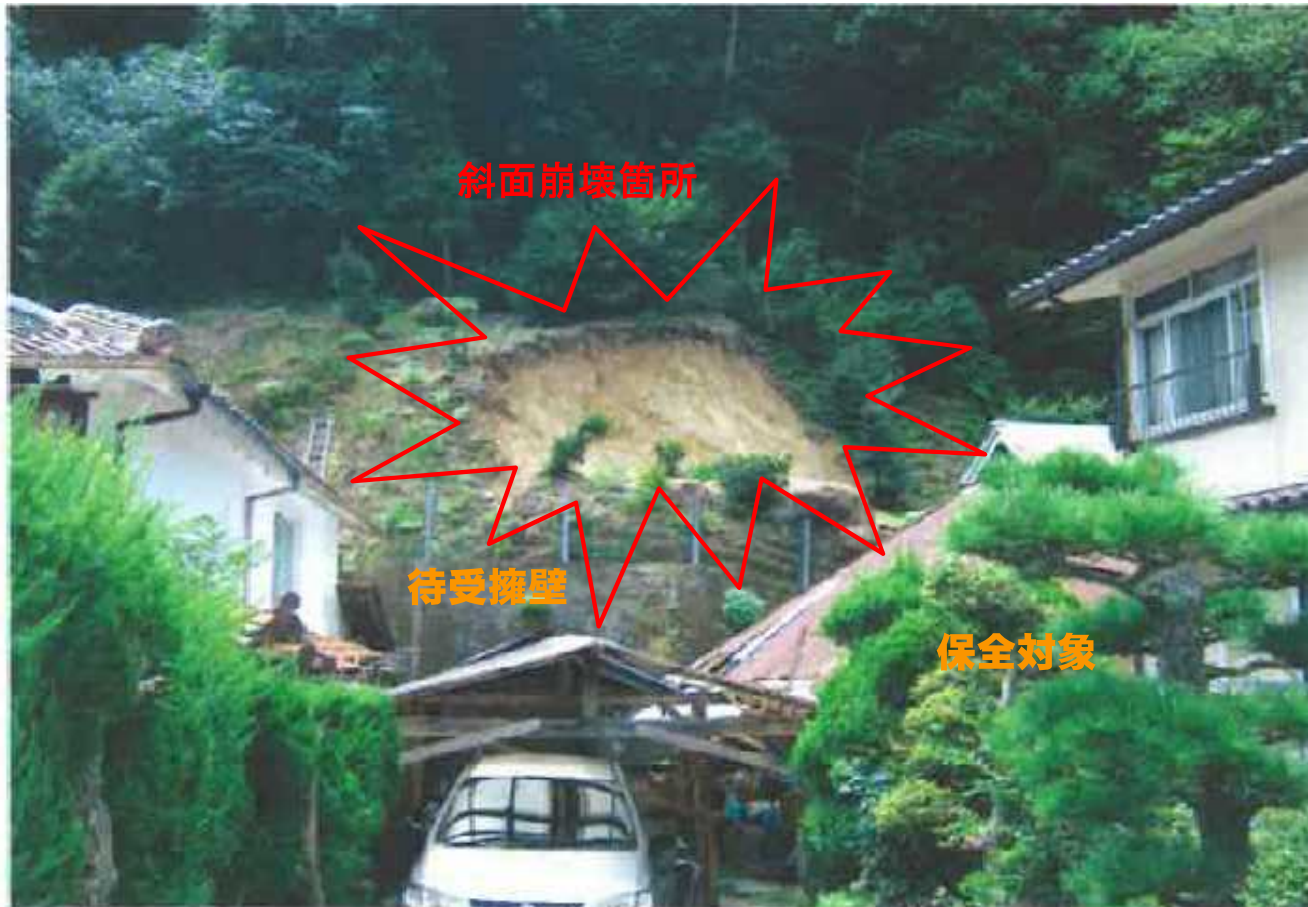
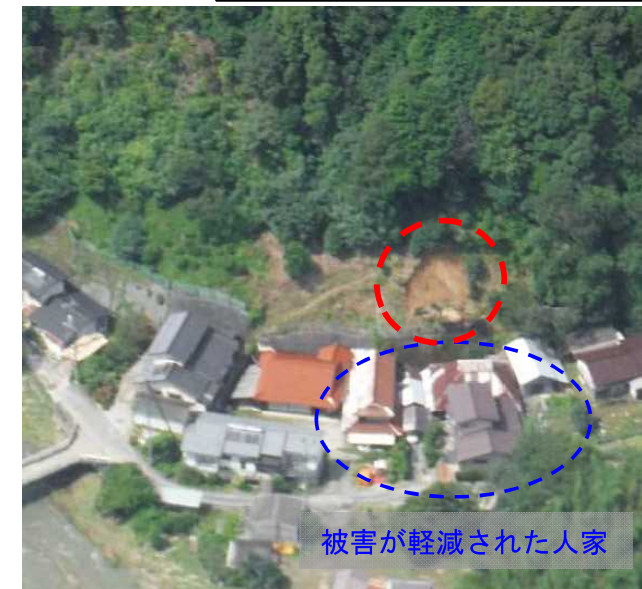
待受擁壁により崩壊土砂から家屋が守られた

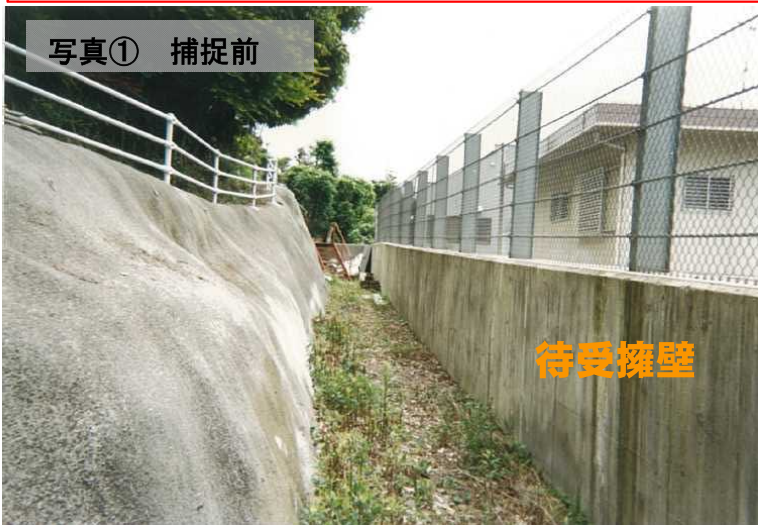
待受擁壁により崩壊土砂から家屋が守られた

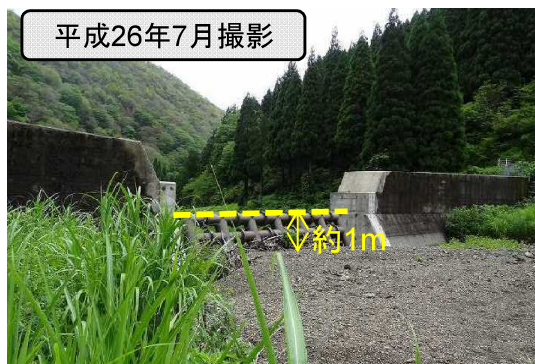
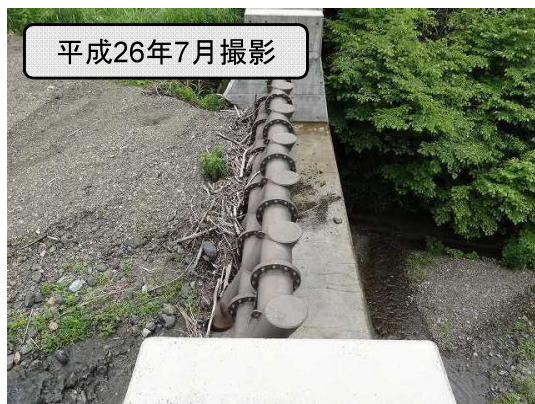
## 土石流発生前

平成26年7月撮影

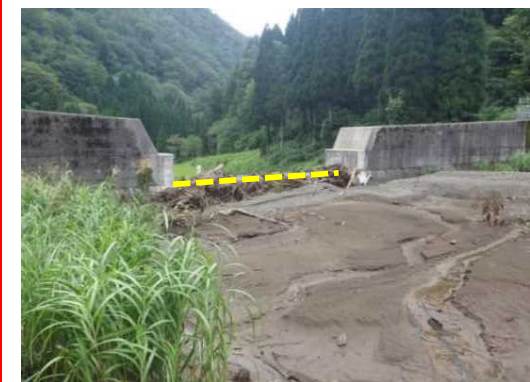
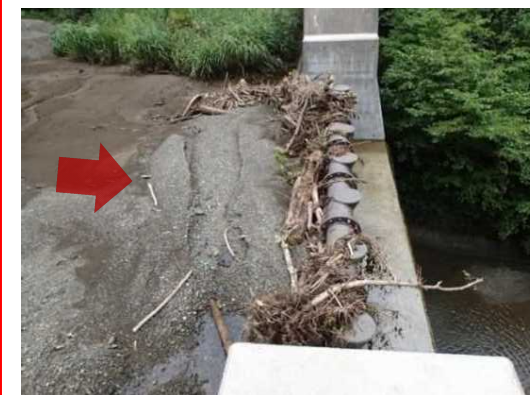
## 土石流発生直後

災害発生日：平成26年8月6日  
 降雨状況：連続雨量 440mm (8月8日15時～8月11日12時)  
 時間最大雨量 48mm (8月10日14時～15時) ※川上雨量観測局  
 発生箇所：岐阜県揖斐郡揖斐川湧谷  
 崩壊状況：土石流捕捉量 約1,200m<sup>3</sup>  
 状況：8月6日の大雨により土石流が発生したが、砂防堰堤が整備されており土砂及び流木を捕捉。被害軽減に効果を発揮した。

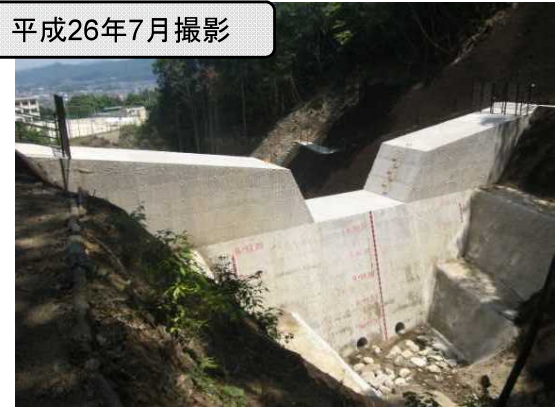
## 土石流発生前

平成26年7月撮影

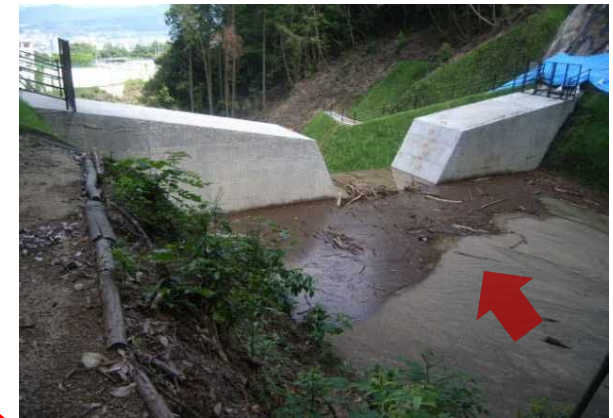
## 土石流発生直後

発生箇所：広島県広島市安佐南区大町  
崩壊状況：土石流捕捉量 約870m<sup>3</sup>  
状況：8月20日の大雨により土石流が発生したが、砂防堰堤が整備されており土砂及び流木を捕捉。下流地区への被害を未然に防止し効果を発揮した。

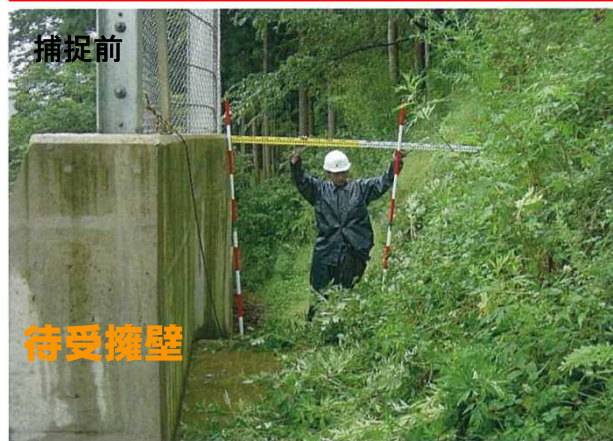
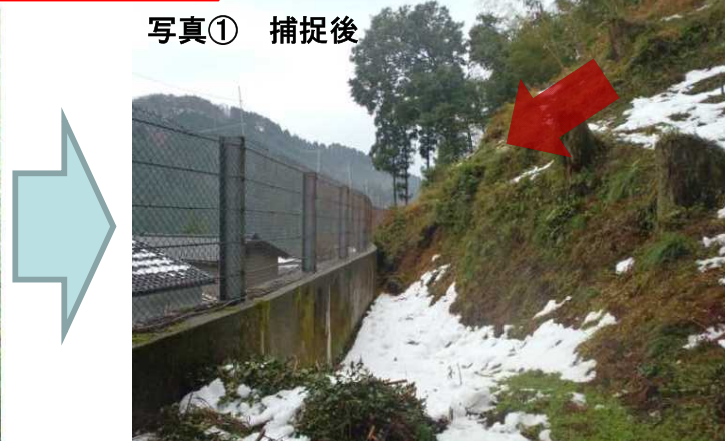
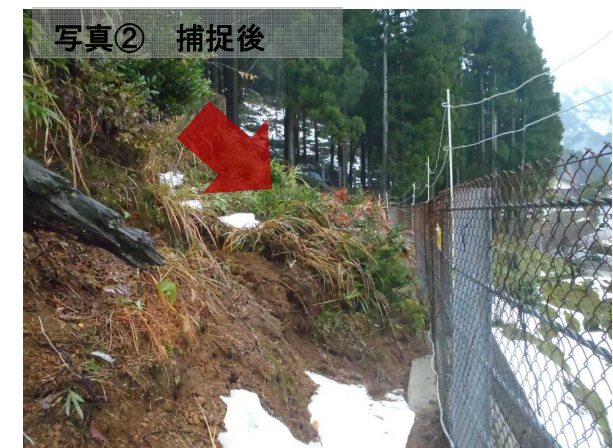
## 待受擁壁により崩壊土砂から家屋が守られた

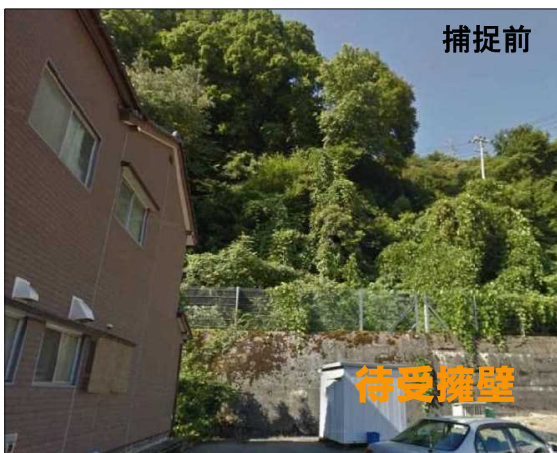
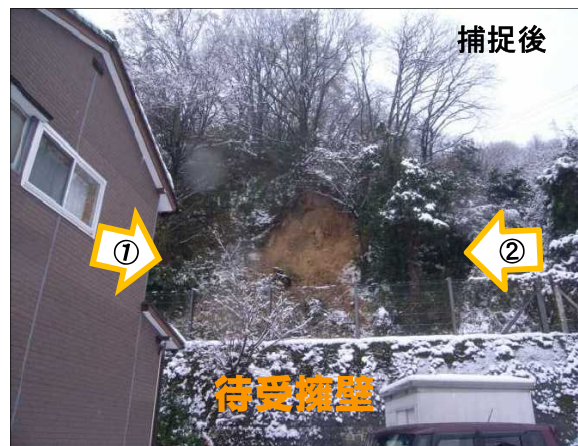
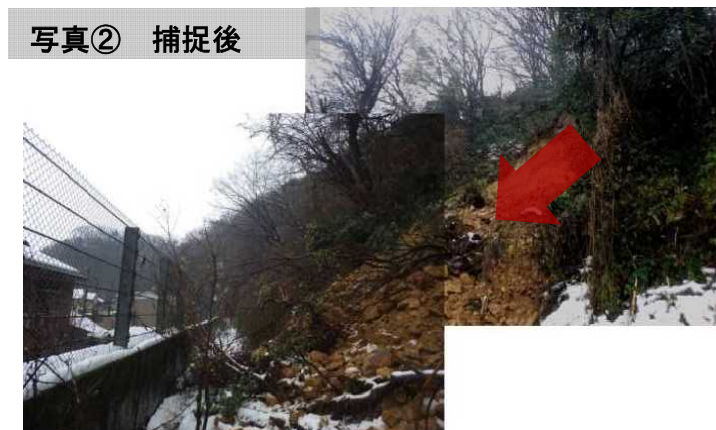
待受擁壁により崩壊土砂から家屋が守られた
