# 【施設効果事例】 楡沢1号砂防堰堤(長野県上伊那郡辰野町伊那富)

災害発生日：令和3年8月15日(推定)

発生箇所：長野県上伊那郡辰野町伊那富

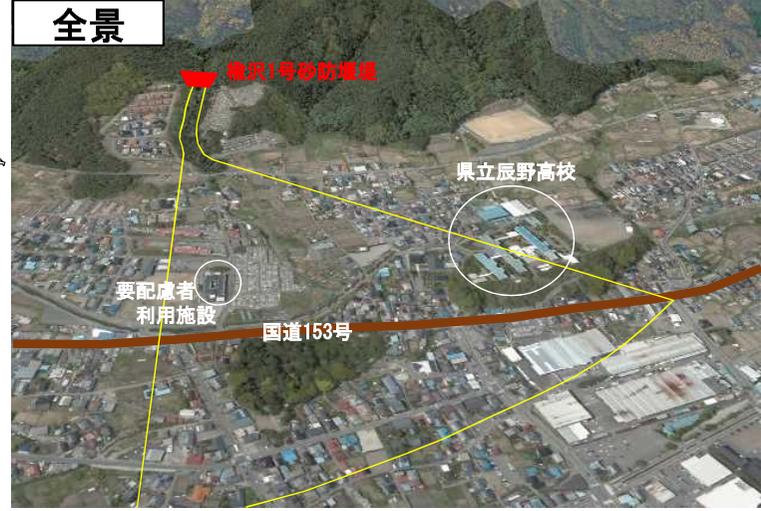
全景

警戒区域内の保全家屋187戸

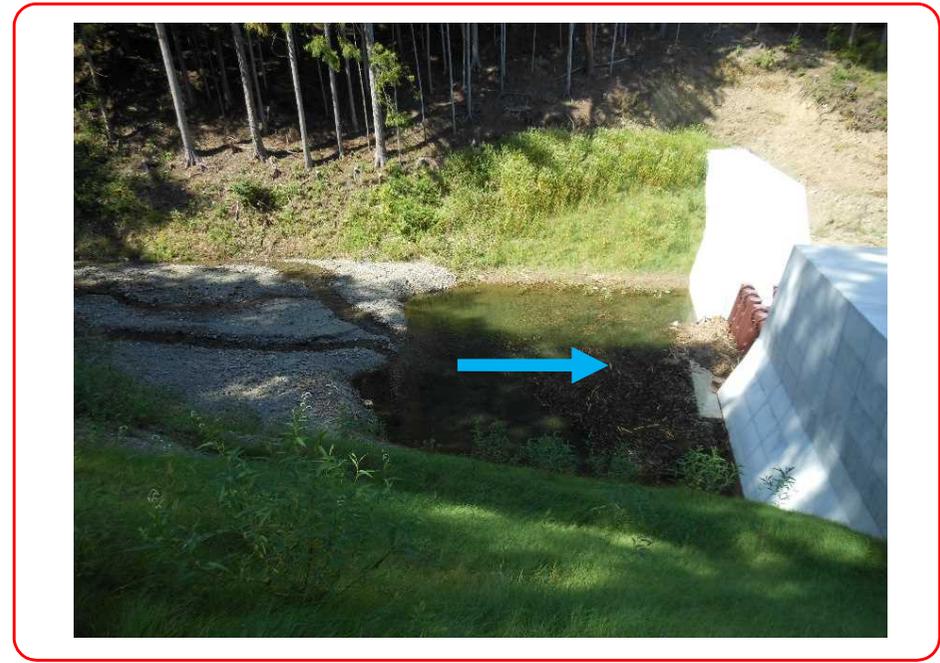
土石流発生後 (R3.8.30撮影)

状況：8月11日からの前線による大雨に伴い土石流が発生したが、砂防堰堤が整備されており土砂及び流木を捕捉。下流人家等への被害を未然に防止した。
