# 施設効果事例 宮川東沢1号堰堤(山梨県北杜市大泉町谷戸)

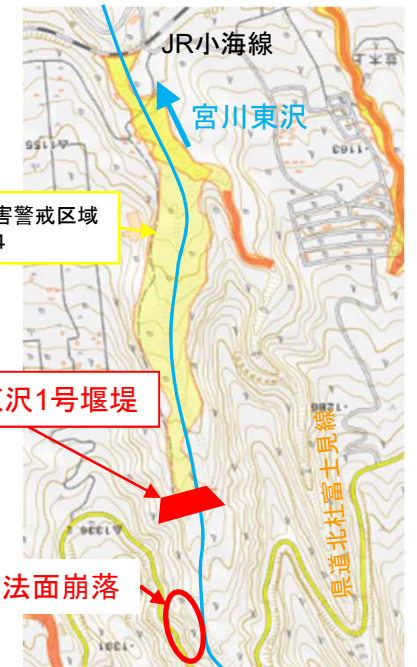
法面崩落

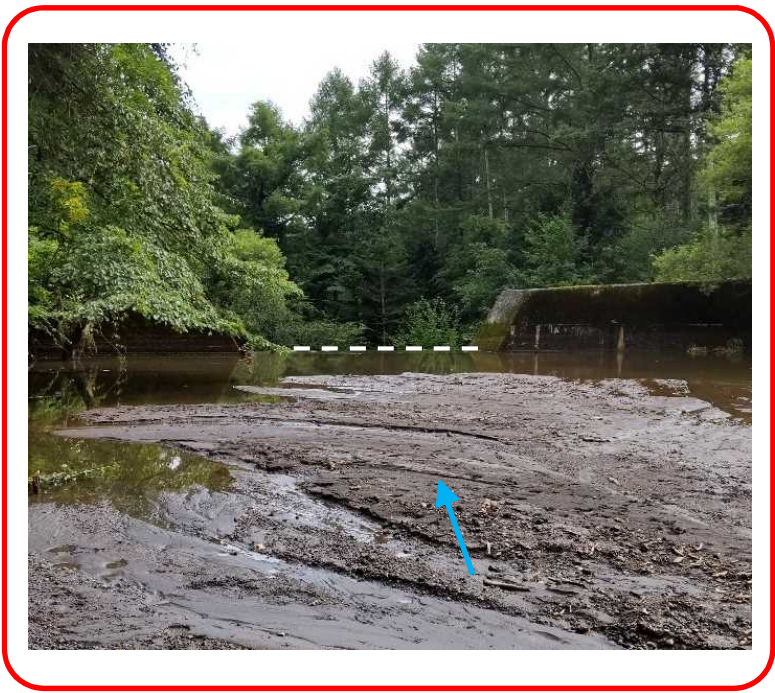
土石流発生後 (R4年8月26日)

災害発生日：令和4年8月24日（推定）  
 降雨状況日：連続雨量 154mm（8月24日18時～25日5時）  
 時間最大雨量 64mm（8月24日21時～22時）  
 甲川橋雨量観測所  
 土砂災害警戒情報、記録的短時間大雨情報(3回)発表  
ほくとし おおいずみちよう やと  
 発生箇所：山梨県北杜市大泉町谷戸  
 崩壊状況：土砂捕捉量 約3,000m<sup>3</sup>（推定値）  
 状況：8月24日に発生した集中豪雨で、堰堤上流で法面崩落が発生したが、砂防堰堤が整備されており土砂を捕捉し、下流域への被害を未然に防止した。
