【施設効果事例】 照来川砂防堰堤 (兵庫県美方郡新温泉町切畑)

災害発生日 : 令和5年8月15日 (推定)

発生箇所 : 兵庫県美方郡新温泉町切畑

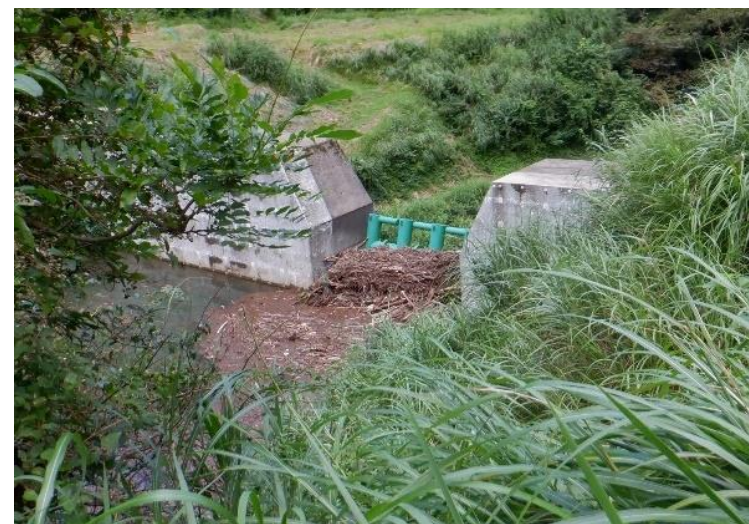
土石流発生直後

崩壊状況 : 土石流捕捉量 (180m³)

状況 : 8月15日の台風7号に伴う大雨により土石流が発生したが、令和元年度に機能改良を実施していた砂防堰堤が土石流及び流木を捕捉し、下流の人家36戸、公共施設、県道、町道への被害を事前に防止した。
