【施設効果事例】 はたがわ 幡川 1 地区 急傾斜地崩壊防止施設 (和歌山県海南市)

○令和5年台風第2号に伴う大雨によりがけ崩れが発生したが、国土強靱化対策として和歌山県による急傾斜地崩壊防止施設が整備されており、崩壊土砂を捕捉。周辺人家等への被害を未然に防止した。

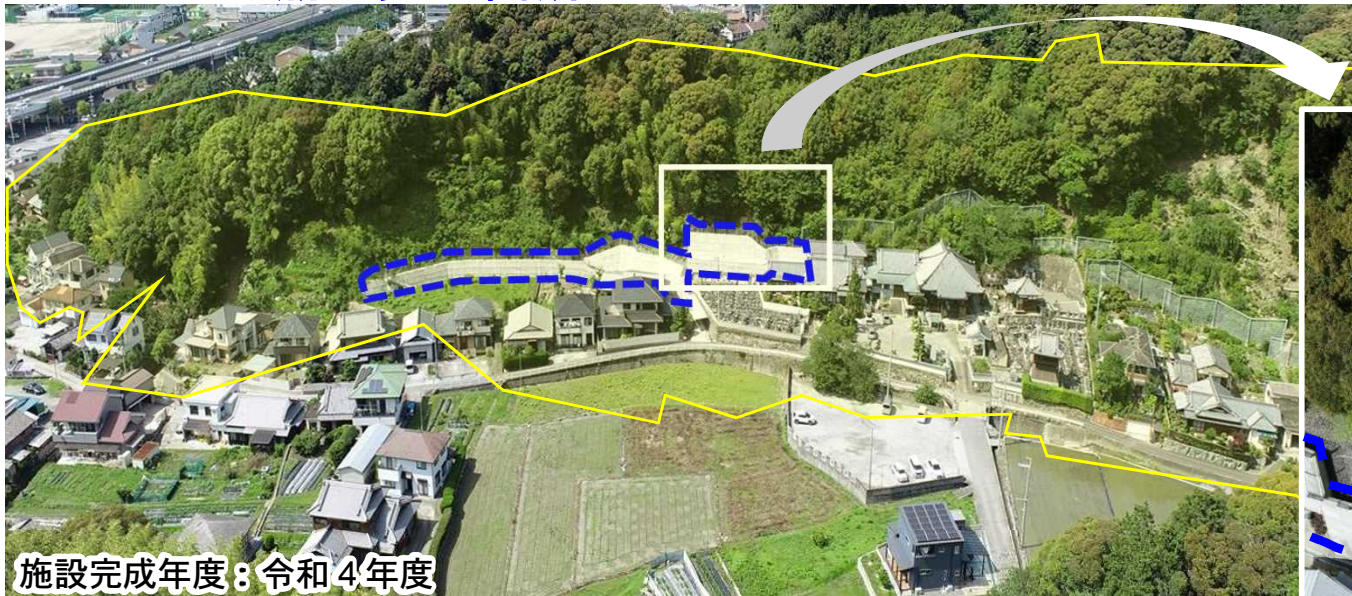
全景 がけ崩れ発生箇所

発生日 : 令和5年6月2日
 降雨状況 : 連続雨量 209mm (6月1日19時~2日24時)
 時間最大雨量 28mm (6月2日9時~10時)
かいなん はたがわ
 発生箇所 : 和歌山県海南市 幡川 1

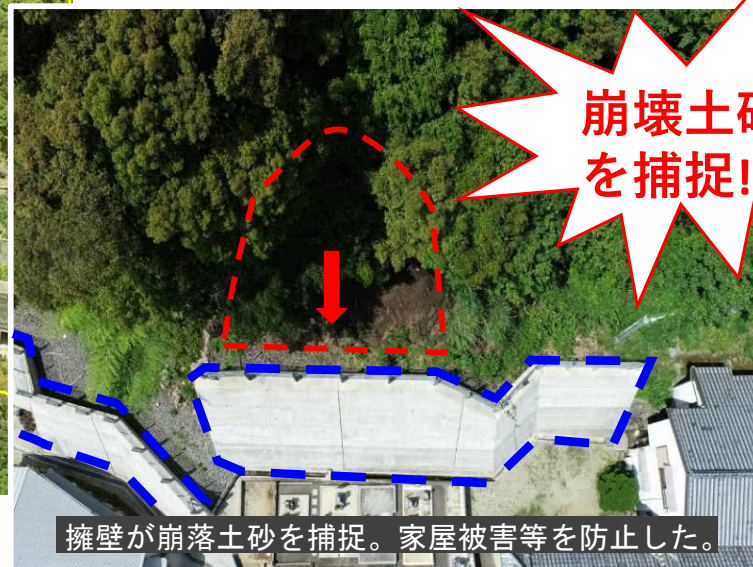
近景 土砂抑制状況

崩壊土砂を捕捉!!

擁壁が崩落土砂を捕捉。家屋被害等を防止した。
