【施設効果事例】川尻地区 急傾斜地崩壊防止施設

○能登地方を震源とする最大震度7の地震により、施設整備前の箇所において崖くずれが発生したが、石川県による急傾斜地崩壊防止施設が整備されていた箇所では、被災は確認されなかった。

発生箇所：石川県鳳珠郡穴水町川尻地区

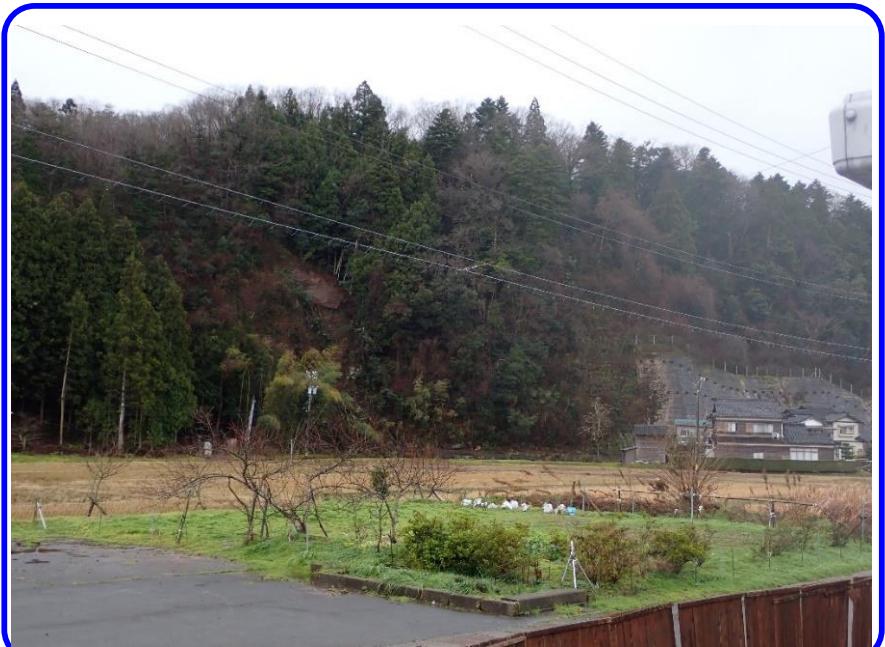
《未対策箇所》

①斜面崩壊発生状況 【R6.1.7撮影】

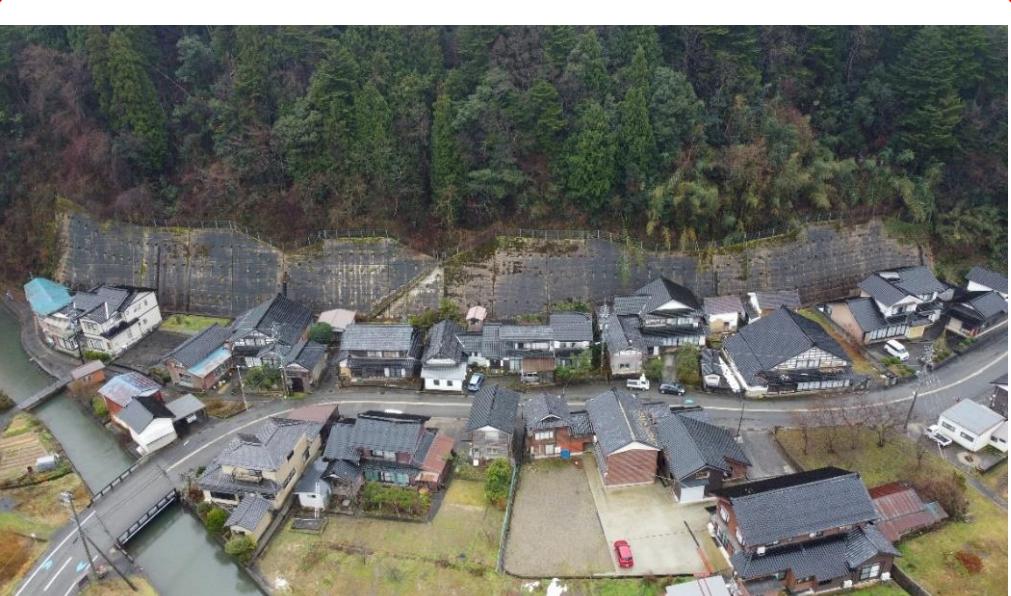
②対策済み斜面 (S62～H4年度施工) 【R6.1.7撮影】 (擁壁工を施工した人家裏の斜面では崩壊を防止) 《対策済み箇所》
