【施設効果事例】山本町1号地区 急傾斜地崩壊防止施設

国土交通省

○能登地方を震源とする最大震度7の地震により、がけ崩れが発生したが、石川県による急傾斜地崩壊防止施設が整備されており、崩壊土砂を捕捉。被害を未然に防止した。

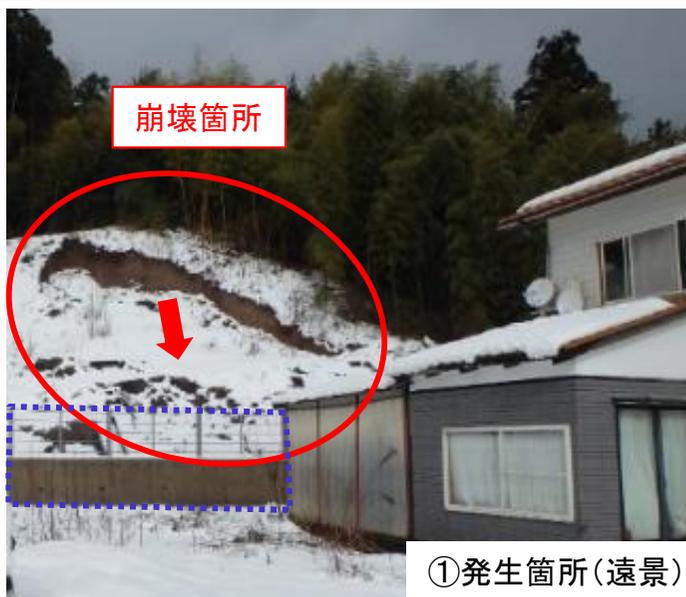
斜面崩壊発生状況【R6.1.9撮影】

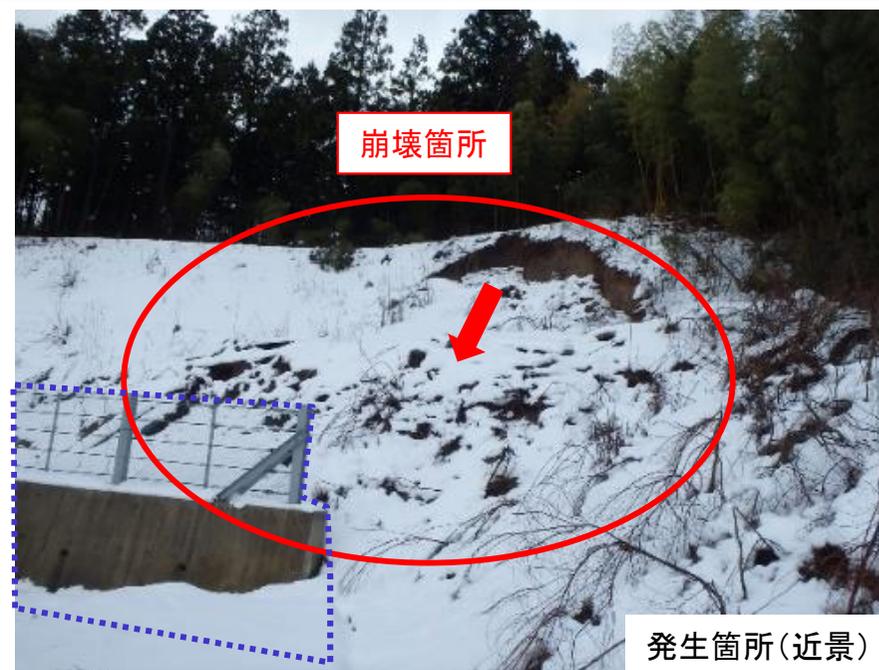
急傾斜地崩壊防止施設
(落石防護柵及び擁壁)
