# 国管理河川の決壊要因

## ～ 堤防調査委員会の検討 ～

# 令和元年台風第19号堤防決壊箇所への堤防調査委員会

# 堤防調査委員会における決壊要因等の検討

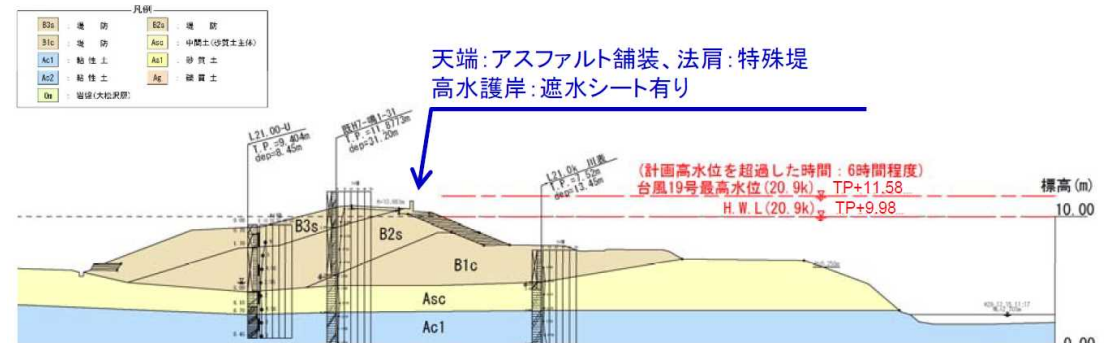
吉田川L20.9kの断面図

- ・ 鳴瀬川水系吉田川左岸20.9kで約100mにわたって堤防が決壊。
- ・ 堤防は、天端にアスファルト舗装、のり肩に特殊堤、表のりに護岸。
- ・ CCTV映像や現地状況などから、決壊の主要因は“越水”と推定。
- ・ 越水深は周辺の洪水痕跡等から約40cmと推定、また、堤防高を超過した時間は約4時間と推定。

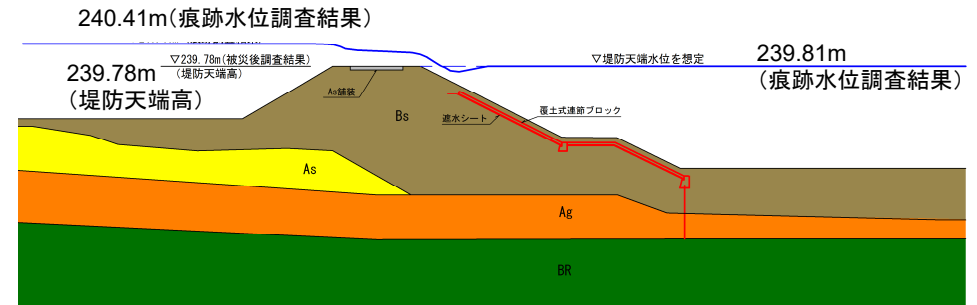
阿武隈川L98.6kの断面図

- 阿武隈川左岸98.6kで約50mにわたって堤防が決壊。
- 堤防は、天端にアスファルト舗装、表のりに護岸。
- 現地状況、時系列写真などから、決壊の主要因は“堤内側からの越水”と推定。
- 上流左岸の103.4k付近、101.4k付近から越水・拡散した氾濫流が地形的に決壊箇所に集中し、せき上げされ、水位上昇し、堤防を越えたと考察。

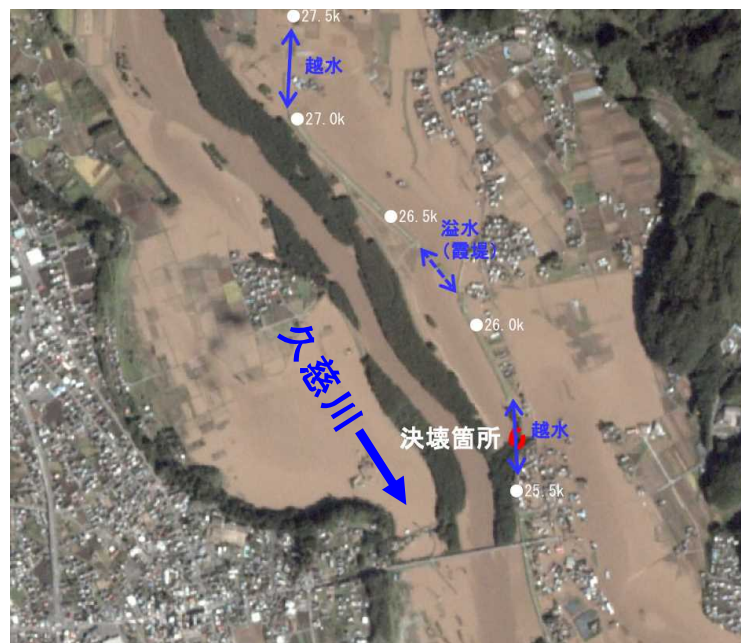
- 久慈川左岸25.5kで約100mにわたって堤防が決壊。
- 川裏部の洗掘跡、裏のり面の植生の倒伏方向などから、決壊の主要因は“越水”と推定。
- 越水深は周辺の洪水痕跡より約20cmと推定。

久慈川左岸25.5kの決壊箇所(2019/10/13撮影)  
(出典: 防災科学研究所クライシスレスポンスサイトに加筆)

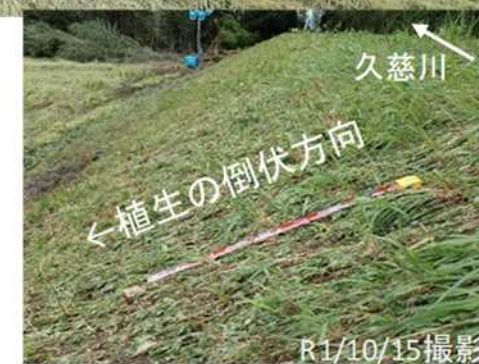
裏のり面の植生の倒伏状況

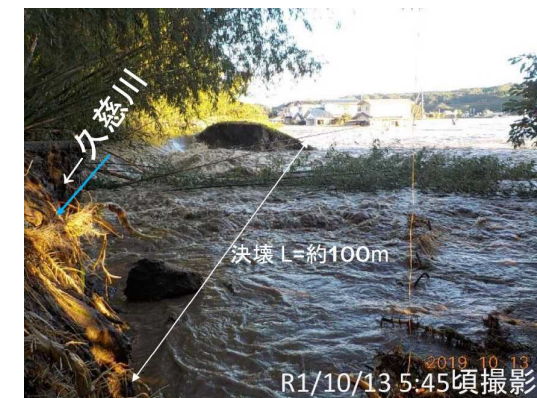
決壊後の状況

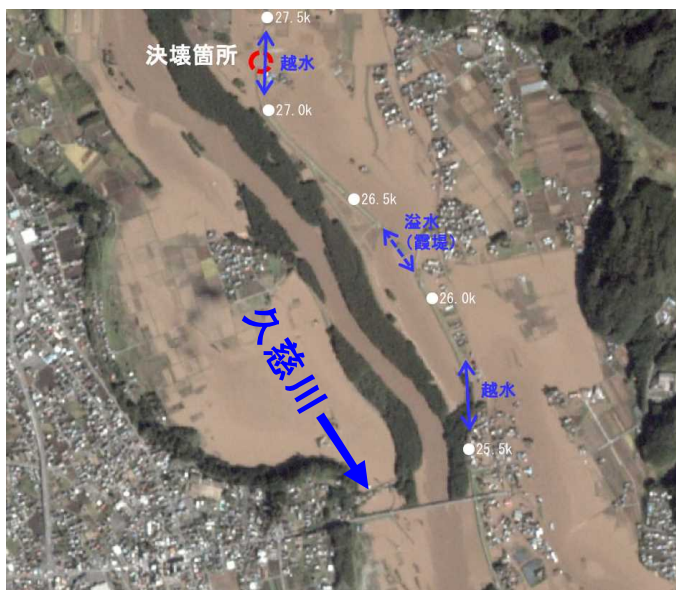
- 久慈川左岸27.0kで約65mにわたって堤防が決壊。
- 川裏部の植生倒伏方向、天端の流木等の漂流物の残存から、決壊の主要因は“越水”と推定(加えて、浸透の影響も排除できない)。
- 越水深は周辺の洪水痕跡水位から約40cmと推定。

久慈川左岸27.0kの決壊箇所(2019/10/13撮影)  
(出典:防災科学研究所クライシスレスポンスサイトに加筆)

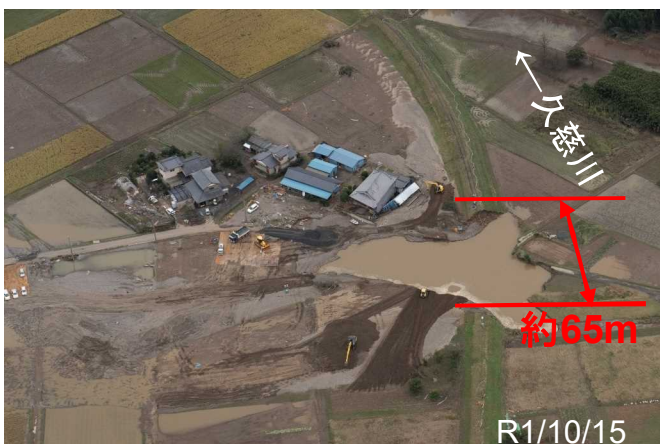
越水箇所斜め写真

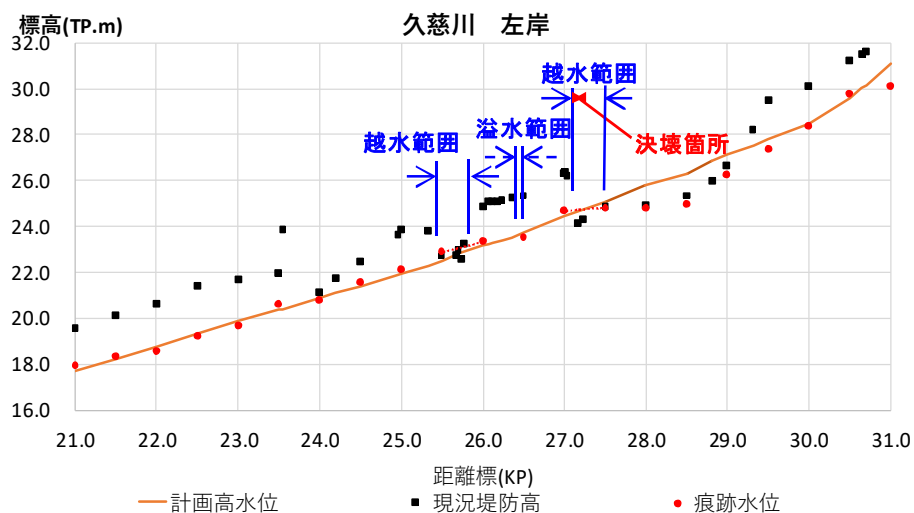
久慈川左岸27.0k決壊箇所周辺の痕跡水位

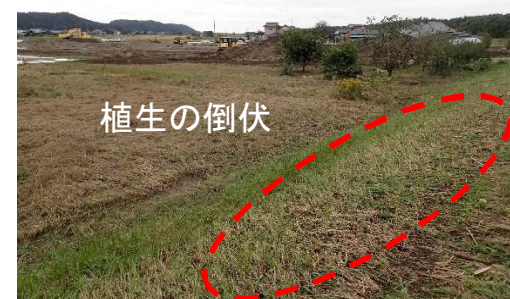
川裏のり面の植生倒伏の状況

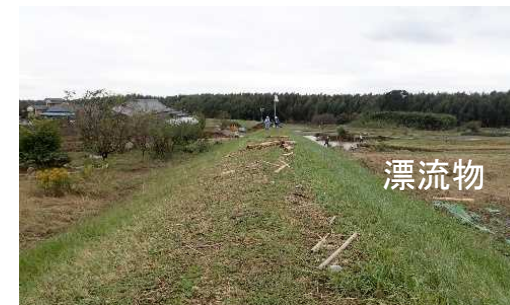
天端の越水による漂流物

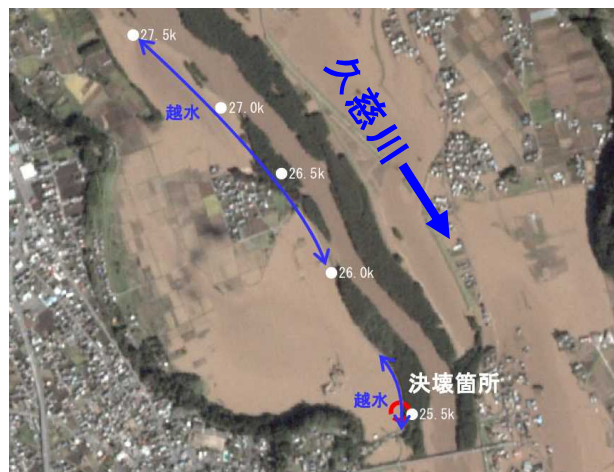
- 久慈川右岸25.5kで約40mにわたって堤防が決壊。
- 堤内地の痕跡が堤防天端より約60cm高いこと、川表のり肩の植生のめくれ方向などから、決壊の主要因は“堤内側からの越水”と推定。
- 上流右岸26.0kから27.5kにかけての越水による氾濫流が地形的に決壊箇所の堤内地側に集中して、せき上げされ、水位上昇し堤防を越えたと考察。

久慈川右岸25.5kの決壊箇所(2019/10/13撮影)  
(出典:防災科学研究所クライシスレスポンスサイトに加筆)

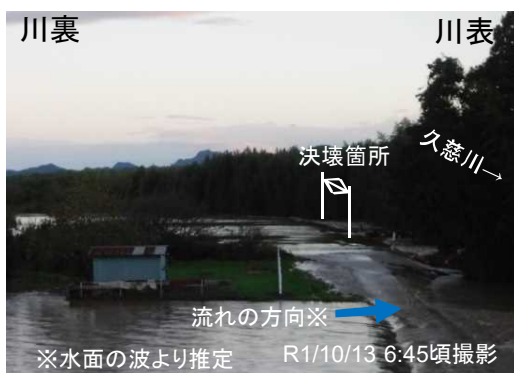
越水状況

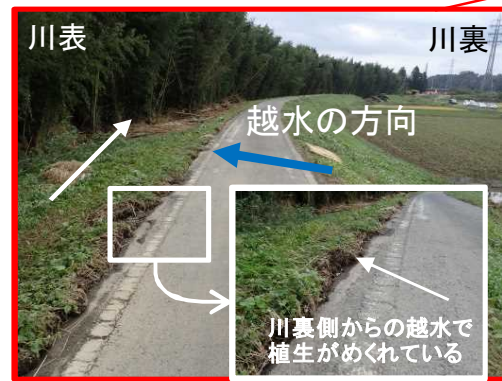
右岸25.7k付近川表側ののり肩侵食

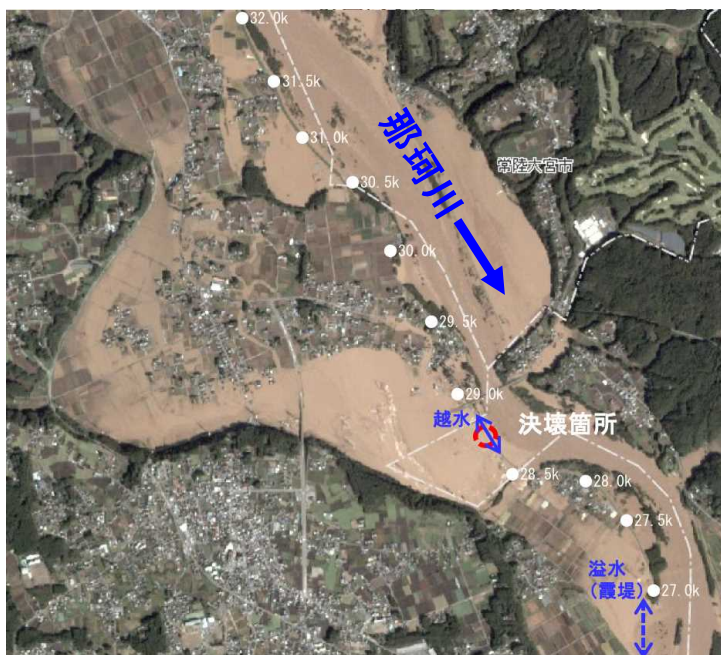
- ・ 那珂川右岸28.6kで約250mにわたって堤防が決壊。
- ・ 天端の漂流物の残存、写真から決壊前に川表側から川裏側へ越水を確認などから、決壊の主要因は“越水”と推定。
- ・ 越水深は周辺の洪水痕跡水位から約40cmと推定。

那珂川右岸28.6kの決壊箇所(2019/10/13撮影)  
(出典:防災科学研究所クライシスレスポンスサイトに加筆)

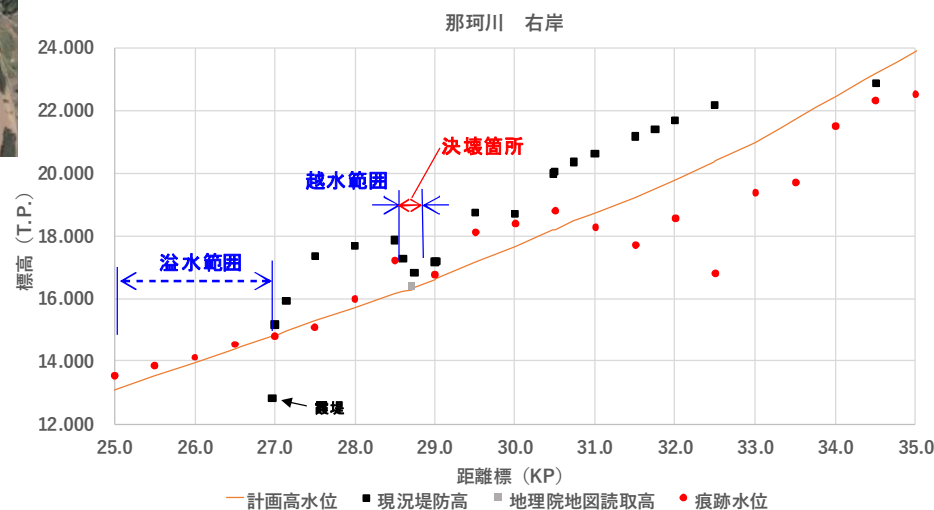
那珂川右岸28.6k決壊箇所周辺の痕跡水位

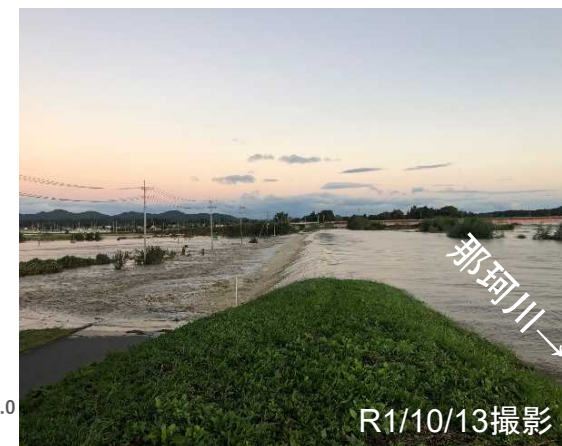
越水状況

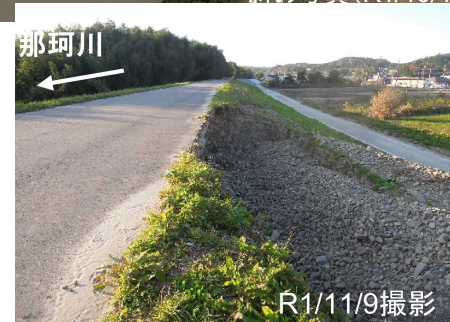
川裏側の侵食

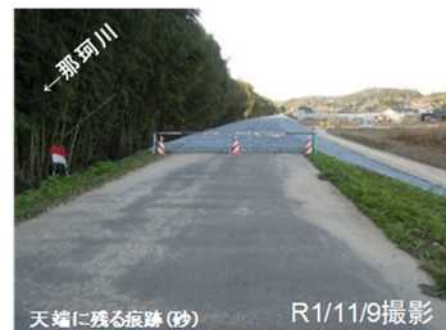
越水に伴い天端に残存する砂

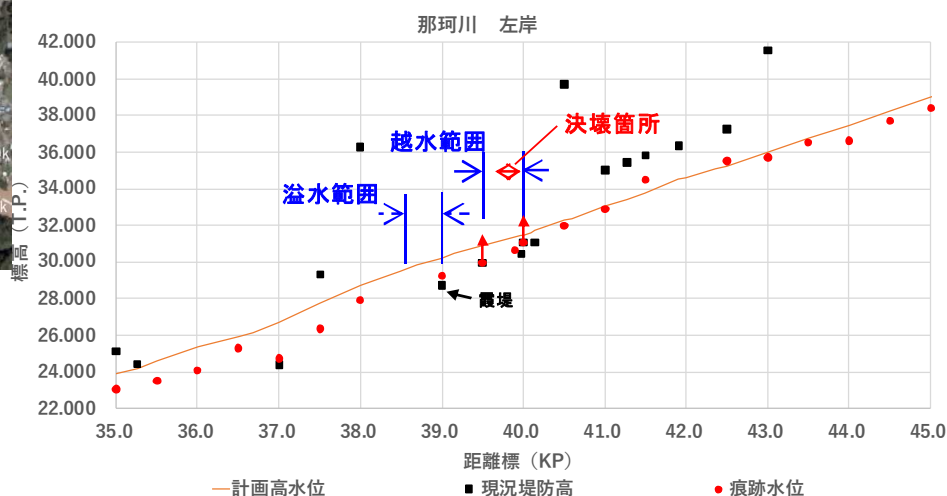
那珂川左岸40.0k決壊箇所周辺の痕跡水位

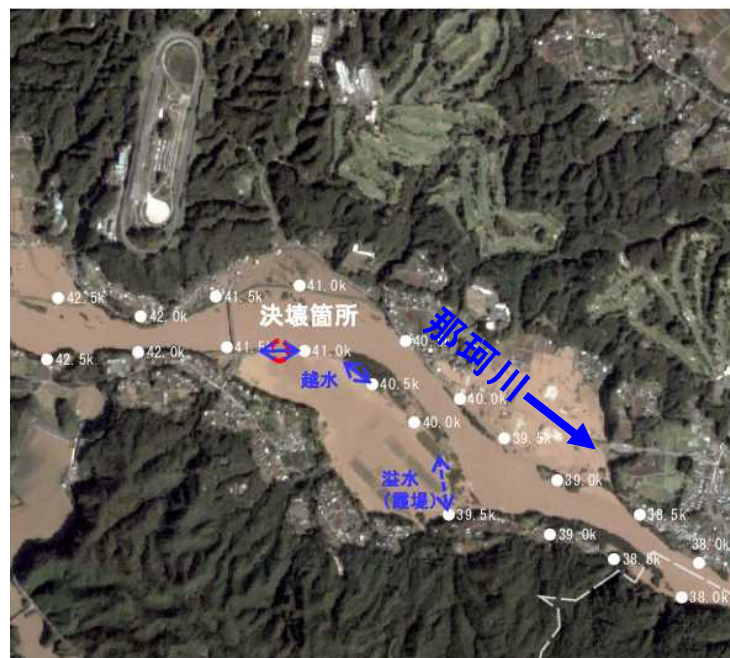
- ・ 那珂川右岸41.2kで約250mにわたって堤防が決壊。
- ・ 堤防は、天端にアスファルト舗装。
- ・ 川裏部の侵食痕や裏のり面の植生の倒伏方向などから決壊の主要因は“越水”と推定（加えて、侵食の影響も排除できない）
- ・ 越水深は周辺の洪水痕跡水位から約20cmと推定。

那珂川右岸41.2kの決壊箇所(2019/10/13撮影)  
(出典:防災科学研究所クライシスレスポンスサイトに加筆)

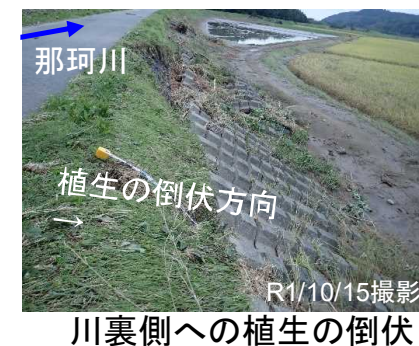
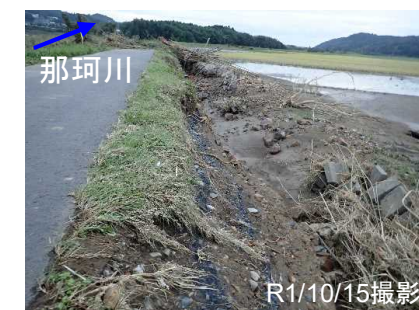
川裏部の侵食

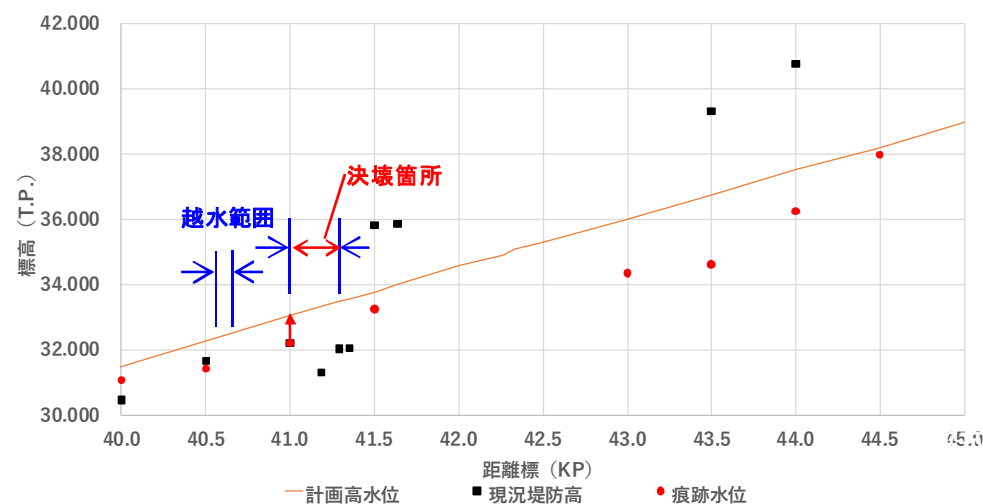
那珂川右岸41.2k決壊箇所周辺の痕跡水位

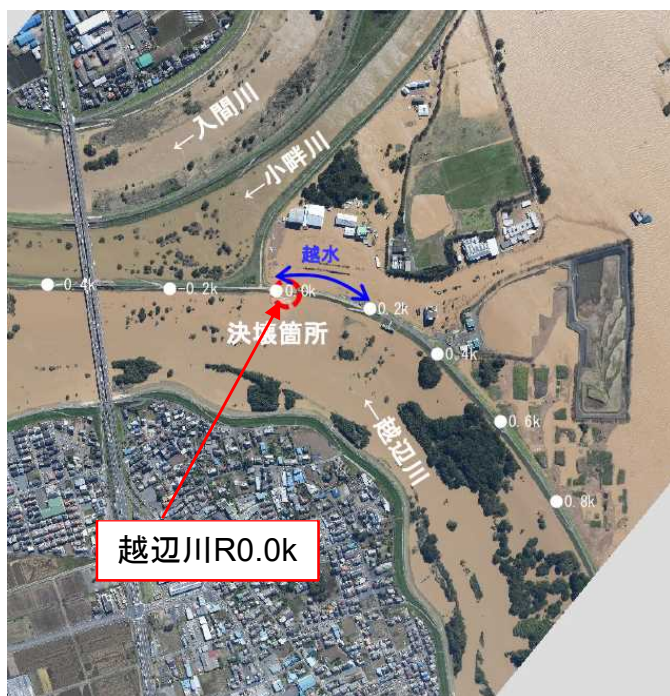
- 荒川水系越辺川右岸0.0kで約70mにわたって堤防が決壊。
- 決壊箇所上流の川裏部に約40mの越流水によると推定される洗掘、川裏部の植生の倒伏方向などから、決壊の主要因は“越水”と推定。
- 越水深は周辺の洪水痕跡から約40cmと推定。

越辺川右岸0.0kの決壊箇所(2019/10/13撮影)  
(出典:国土地理院地図に加筆)

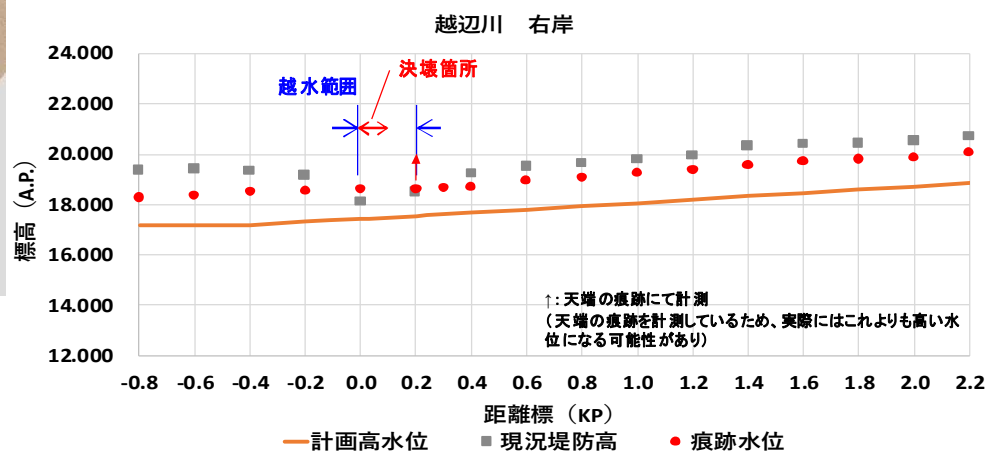
越辺川右岸0.0k決壊箇所周辺の痕跡水位

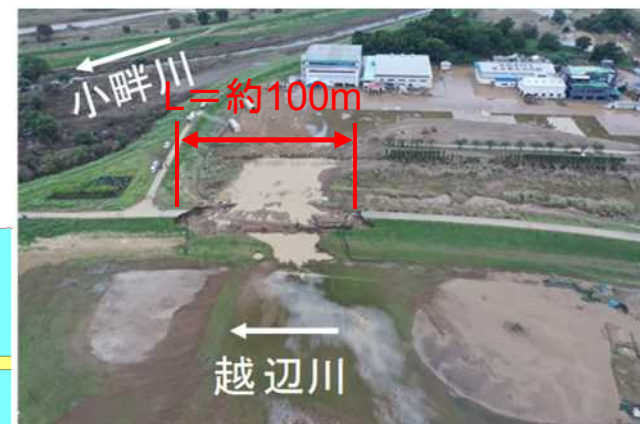
↑植生の川裏側への倒伏

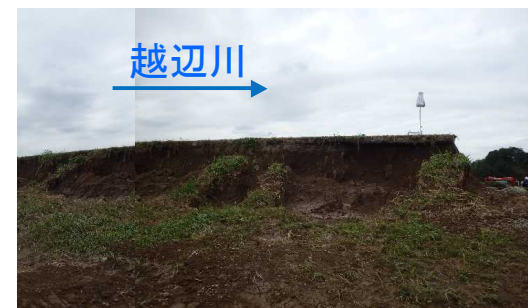
↑川裏部への洗掘

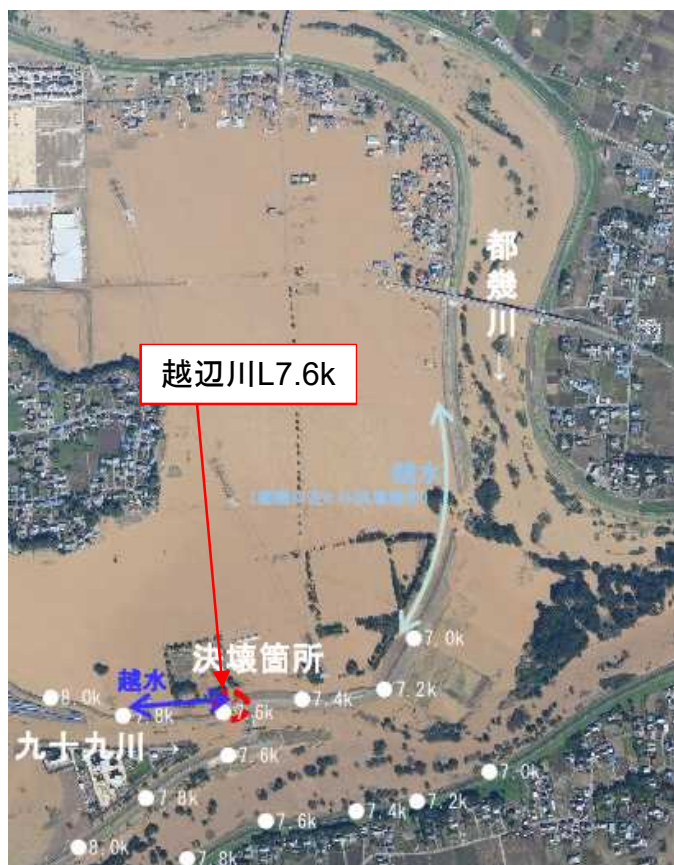
- 荒川水系越辺川左岸7.6kで約40mにわたって堤防が決壊。
- 決壊箇所は九十九川との合流部にあたり、水門の上流側。
- 決壊箇所上流の川裏部植生の倒伏方向、決壊箇所直下のフェンスの倒壊方向などから、決壊の主要因は“越水”と推定。
- 越水深は周辺の洪水痕跡から少なくとも40cm以上であったと推定。

越辺川左岸7.6kの決壊箇所(2019/10/13撮影)  
(出典:国土地理院地図に加筆)

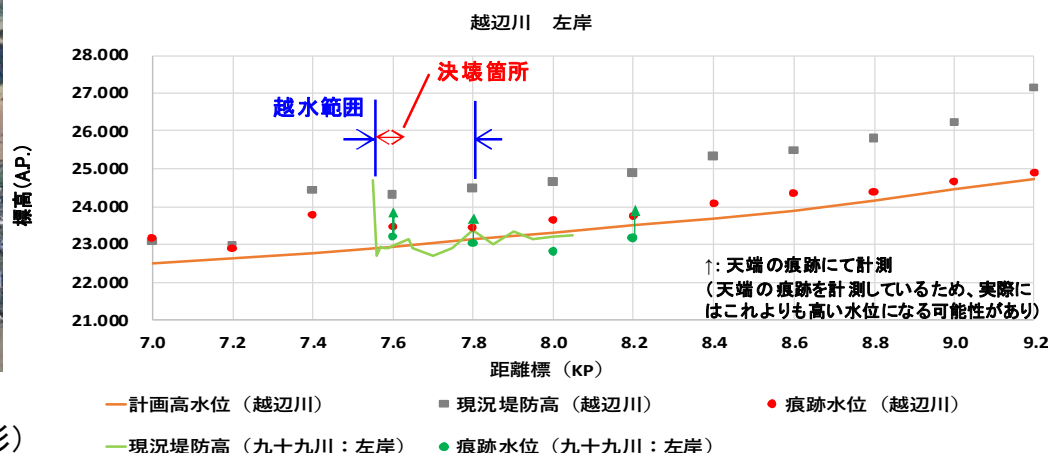
越辺川左岸7.6k決壊箇所周辺の痕跡水位

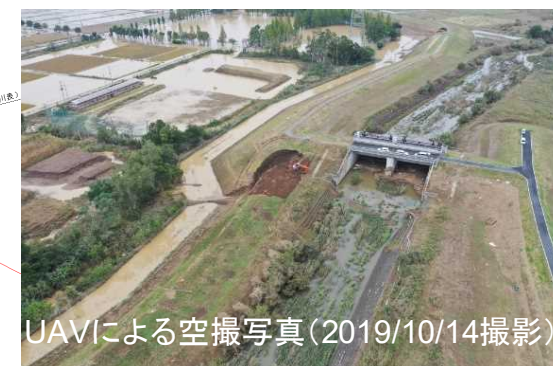
植生の川裏側への倒伏

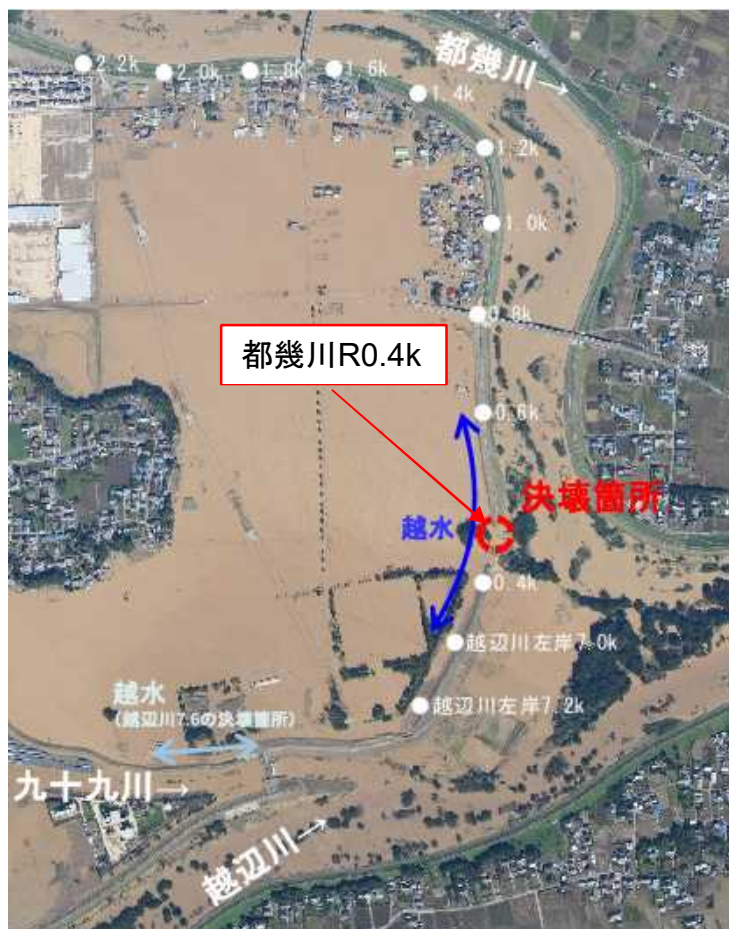
- ・ 荒川水系都幾川右岸0.4kで約90mにわたって堤防が決壊。
- ・ 決壊箇所は越辺川との合流部。
- ・ 決壊箇所の上下流側の川裏部の洗掘、上流側の天端に流木等の漂流物の残存などから、決壊の主要因は“越水”と推定。
- ・ 越水深は周辺の洪水痕跡から少なくとも20cm以上あったと推定。

都幾川右岸0.4kの決壊箇所(2019/10/13撮影)  
(出典:国土地理院地図に加筆)

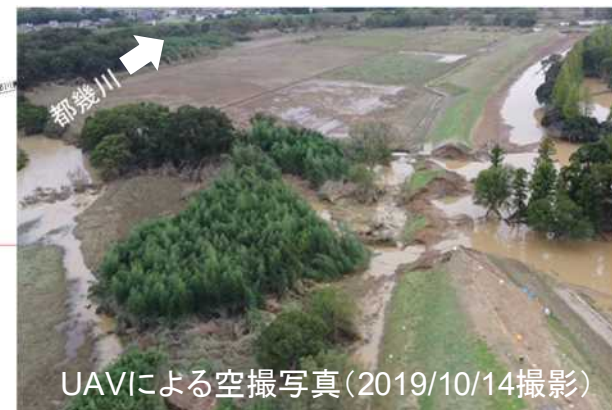
天端の漂流物

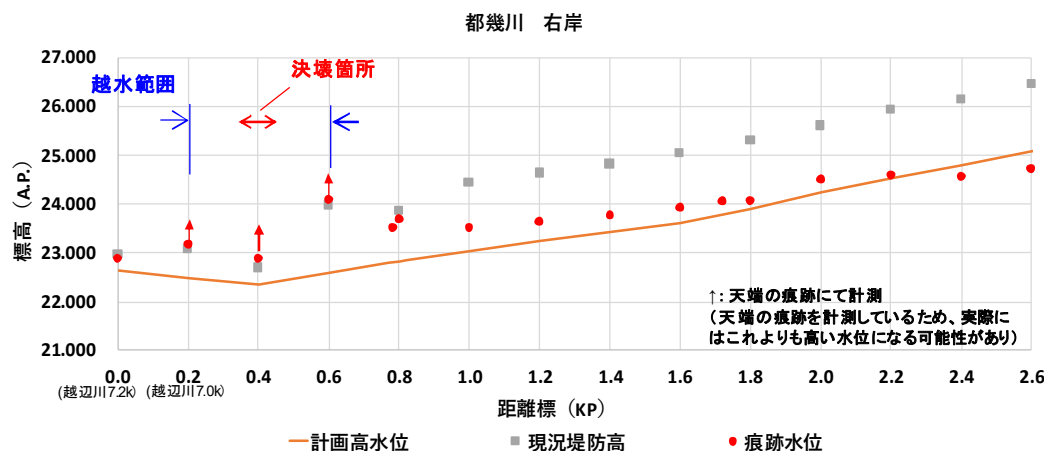
都幾川右岸0.4k決壊箇所周辺の痕跡水位

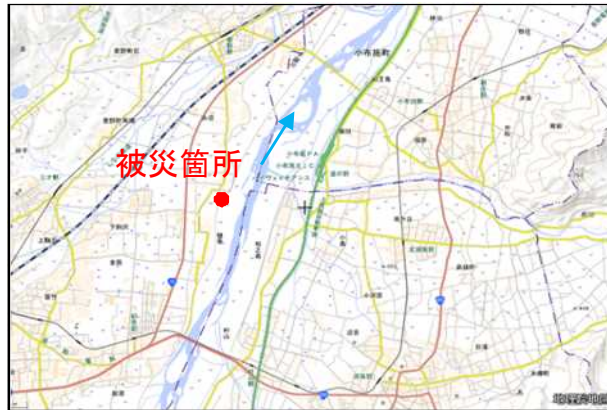
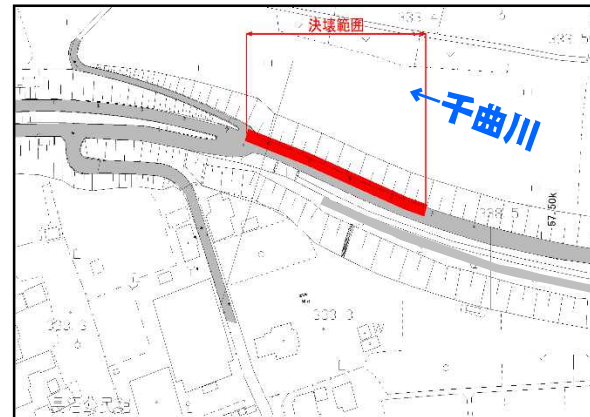
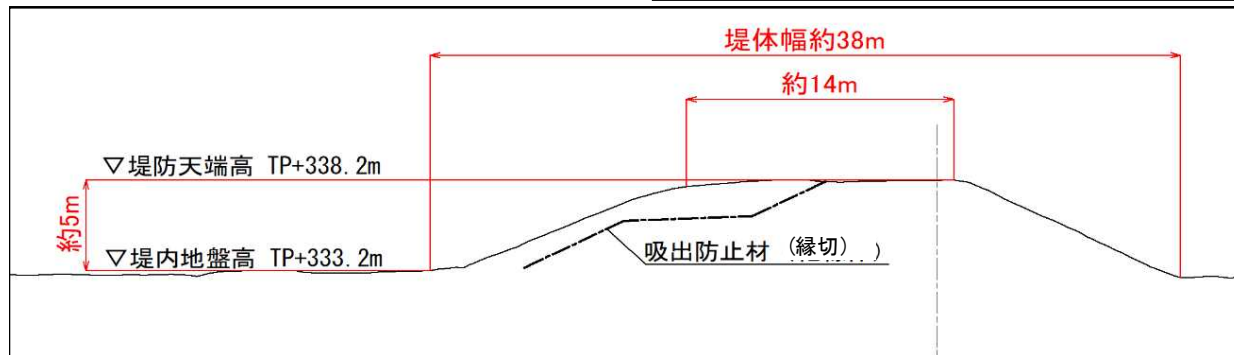
- 本堤防と桜づつみ盛土の縁切り材として堤体内にシートが設置されていたが、流出しているものが多い。また、シートが残存している場所と流失している場所とでは、侵食の程度に顕著な差は確認できなかった。

- 堤防天端は兼用道路。桜づつみ区間では遊歩道(舗装)が整備。
- 桜づつみ盛土は平成17～19年度に整備。
- 本堤防と桜づつみ盛土の縁切材として吸出防止材が設置されていたが、簡易な固定(スクリュー釘等)であり、流失しているものが多い。
