県管理河川を含めた  
決壊要因や特徴の分析

## 台風第19号による国管理・県管理河川の被災要因

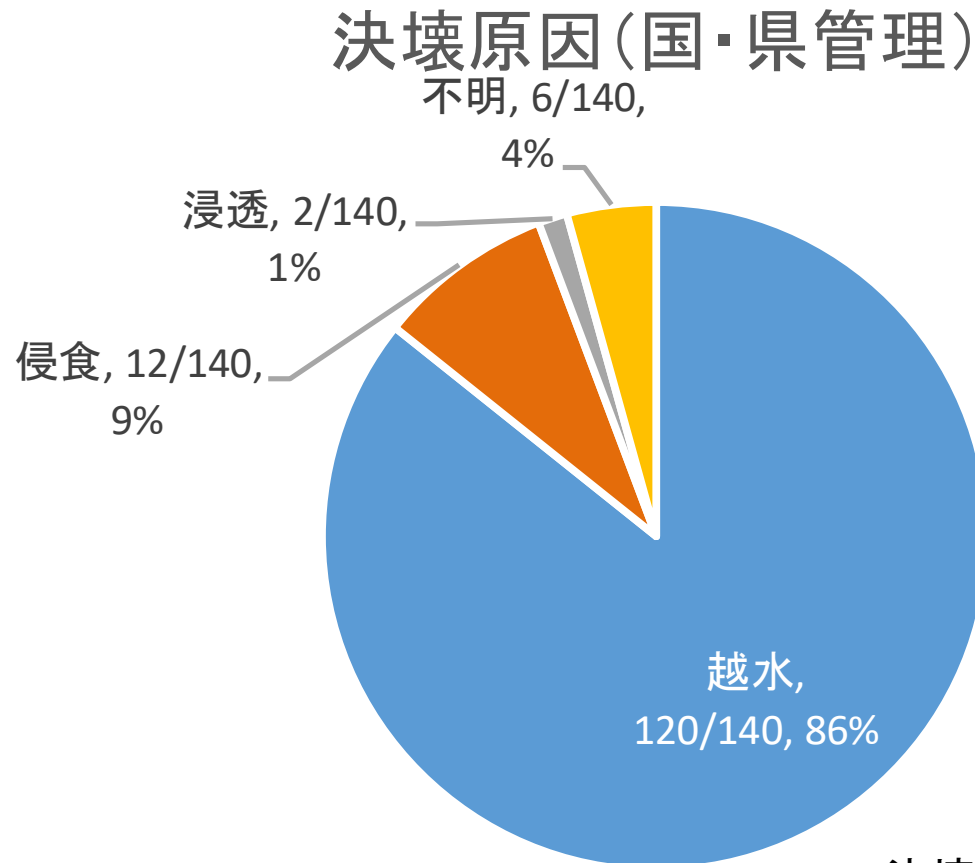
- ・台風第19号による洪水では国管理河川の12箇所・県管理河川の128箇所です堤防決壊が発生した。
- ・決壊原因は「越水」が86%で、被災要因の多くを占める。

※県管理区間の決壊原因は  
県からの聞き取りによる

決壊原因が越水のうち裏法からの越水  
国管理河川 2事例  
県管理河川 18事例

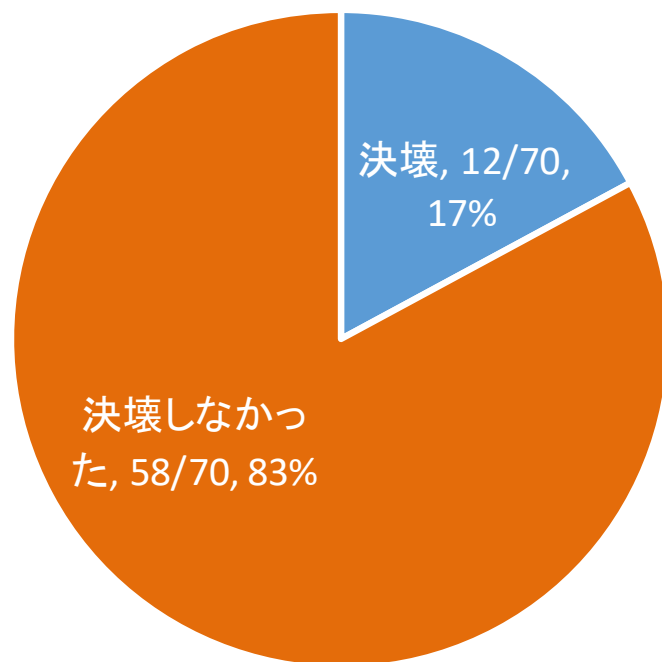
越水箇所のうち決壊した箇所の割合  
（国管理河川）

- ・ 台風第19号による洪水では、越水が確認された箇所は国管理河川で70箇所（内、決壊は12箇所）、県管理河川で236箇所（内、決壊は108箇所）（越水を要因としない県管理河川の決壊は20箇所）

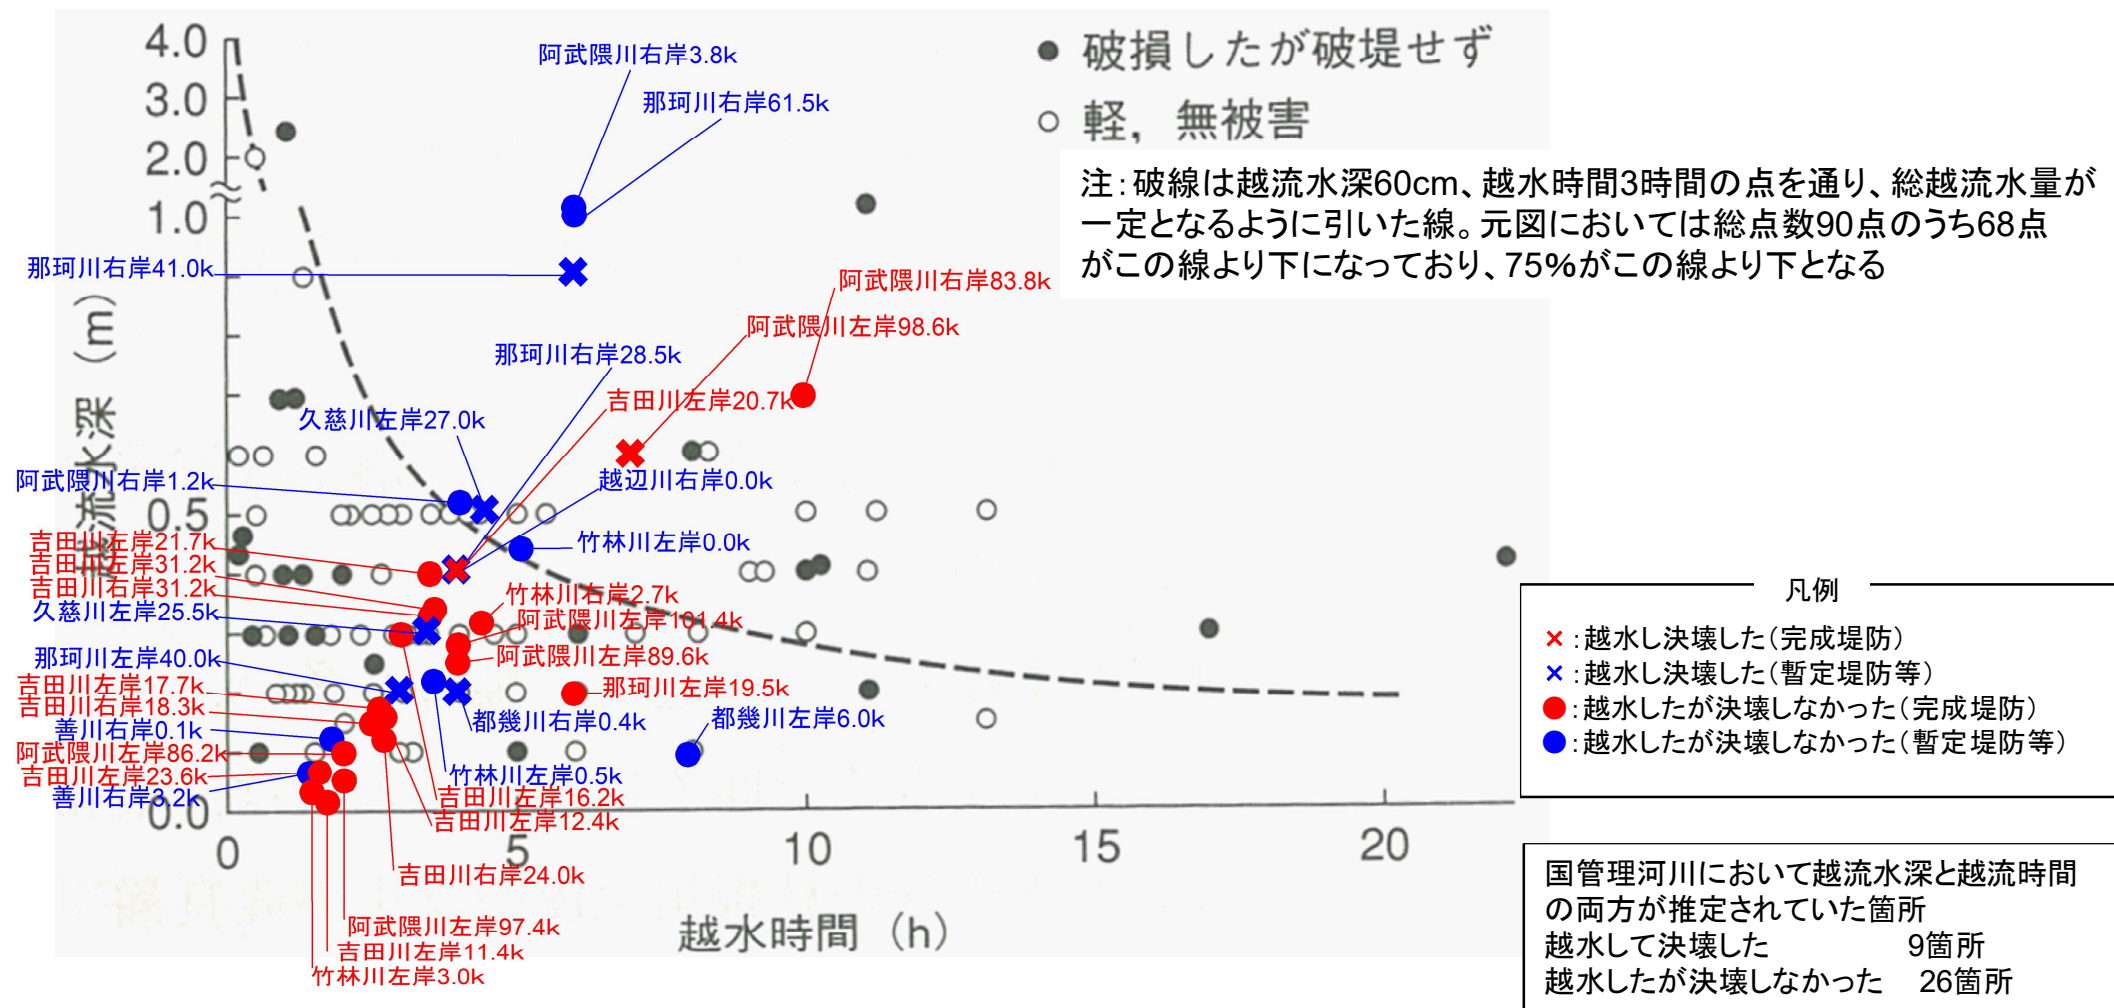
- 国管理河川における、越水により決壊した箇所と越水したが決壊しなかった箇所において、越流水深と越流時間の推定値を図示した。
- 今回洪水における越流水深と越流時間の推定値においては、決壊箇所と決壊しなかった箇所、完成堤防と暫定堤防等との明瞭な違いは確認できない。
- 今後も越水時の外力と被災状況の関係について可能な限り整理し、危機管理として堤防強化を行うための知見につなげる必要がある。

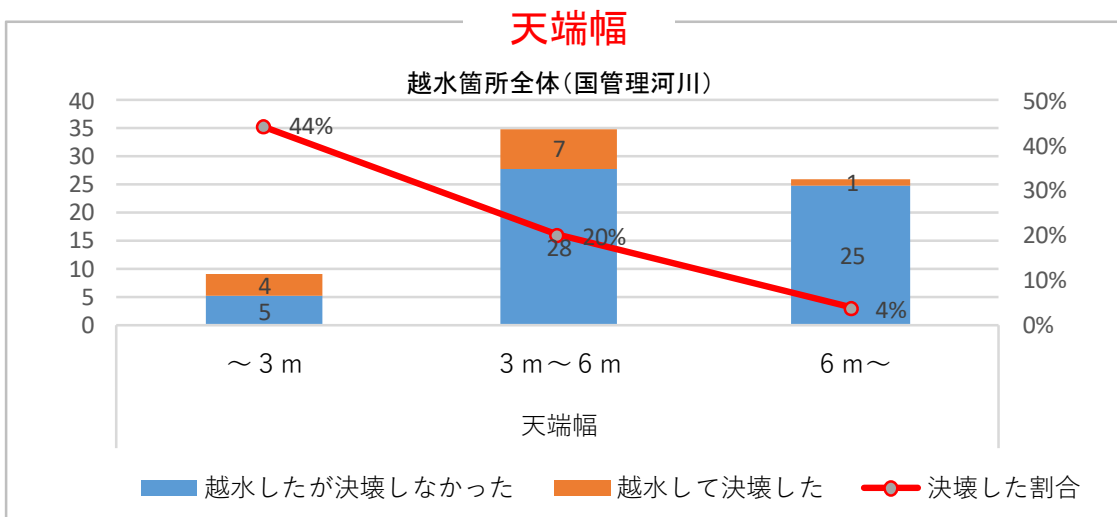
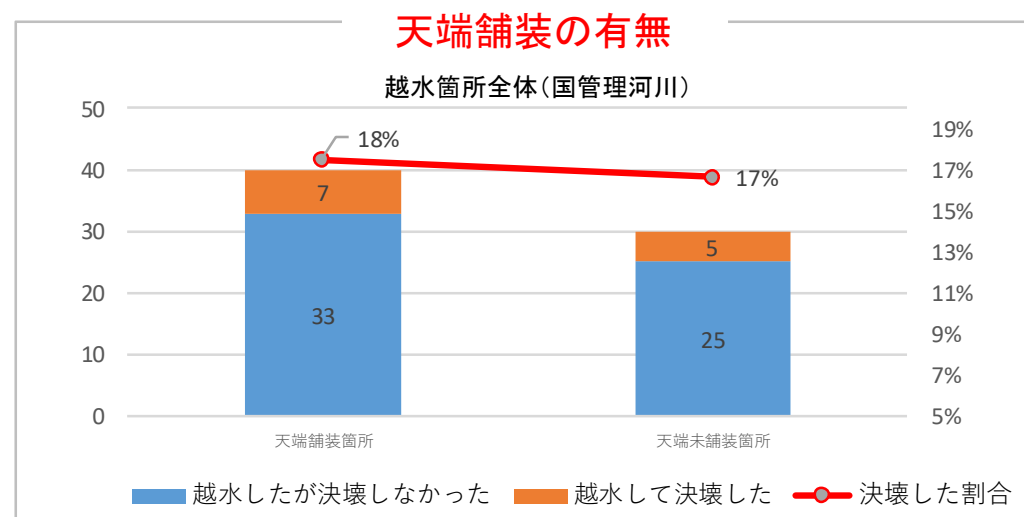
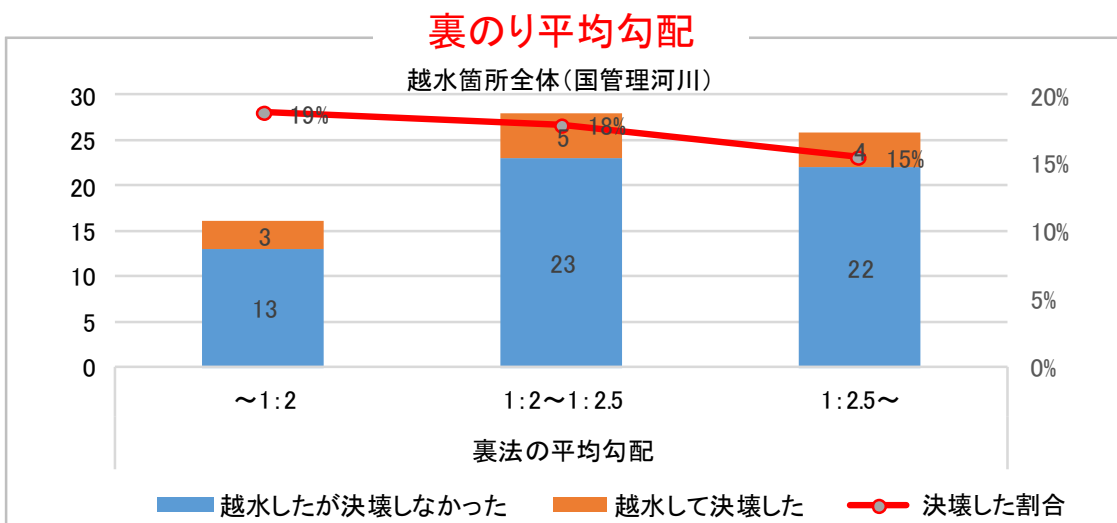
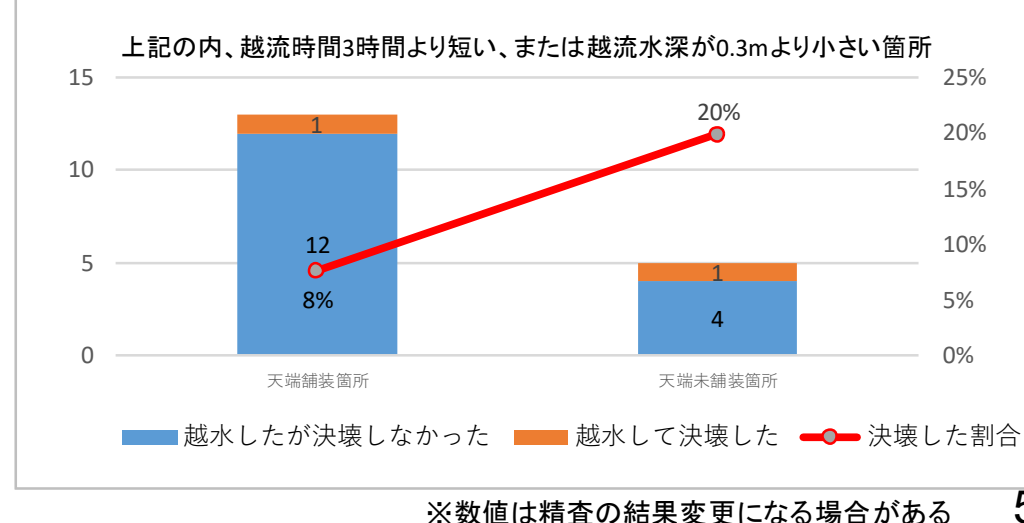
- 国管理河川における、台風第19号により越水して決壊した箇所と、越水したが決壊しなかった箇所において、天端や裏のりの状況について整理を行った。
- 天端幅が広くなるほど越流して決壊した割合は低くなる傾向が見られる。また、裏のり平均勾配は緩い方が越流して決壊した割合はやや低くなる傾向が見られる。
- 越流水深が0.3mより小さく、越流時間が3時間より短い場合には、天端舗装がある方が越流して決壊した割合が低い結果となった。
- 今後、事例収集やさらなる検証が必要。

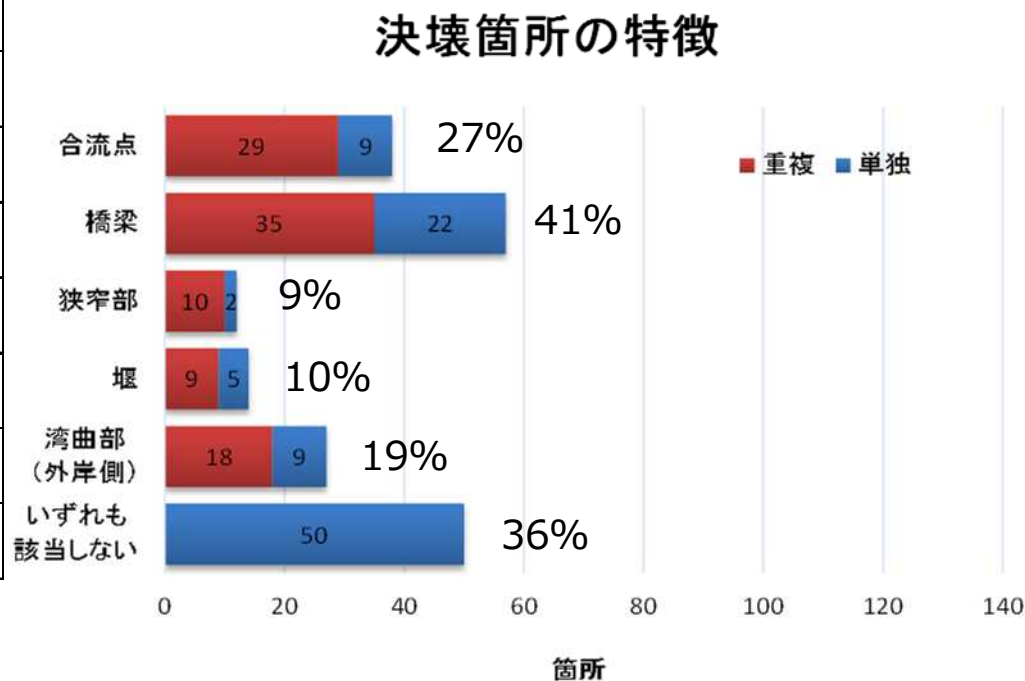
- 令和元年台風第19号に伴う洪水で決壊した箇所において、局所的に水位を上昇させると想定される要因として「合流点」、「橋梁」、「狭窄部」、「堰」、「湾曲部（外岸側）」に着目し、分析した※。
- 調査・分析の結果、着目するいずれかの項目が近接する箇所が全体の約6割強を占め、合流点や橋梁などの上流部に近接する箇所が多い。
- 水位上昇への厳密な影響度合いは箇所毎に詳細に確認が必要である。

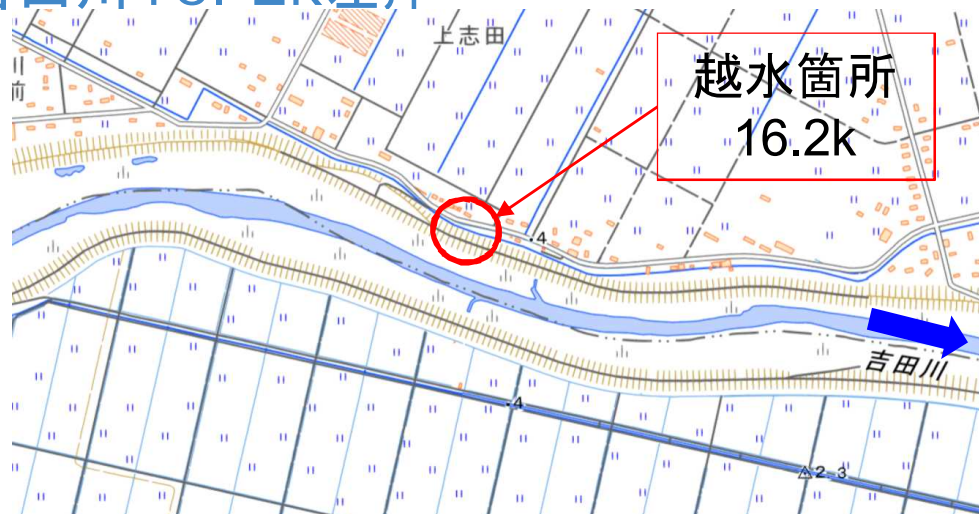
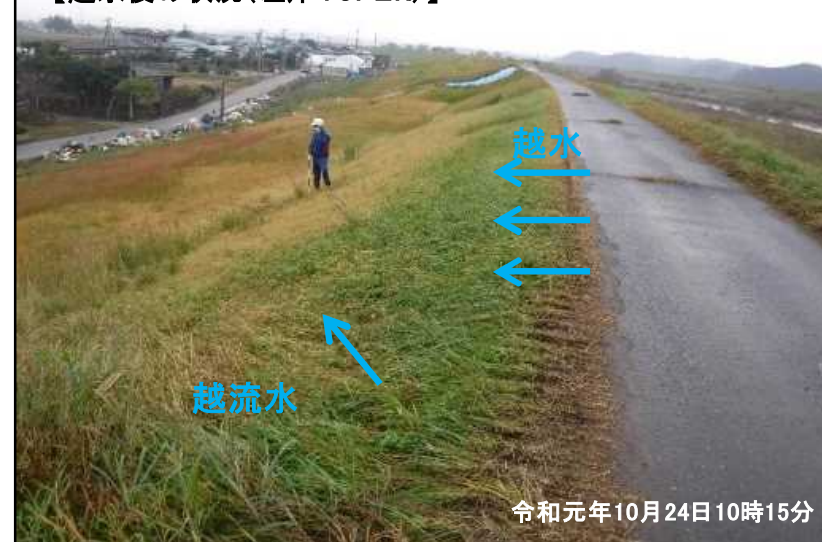
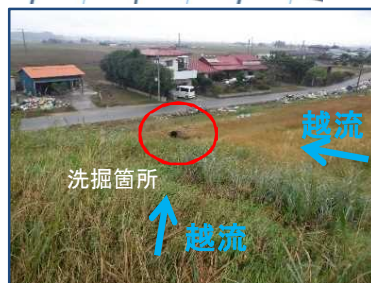
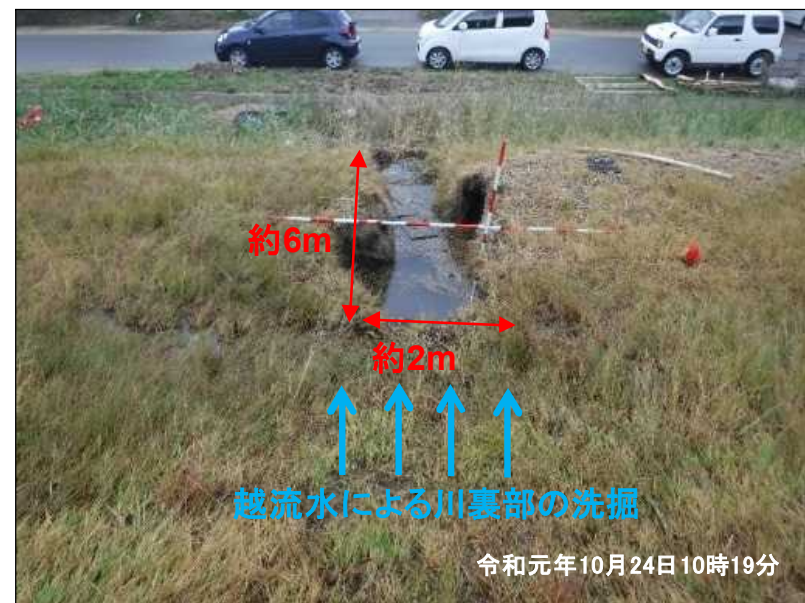
## 吉田川16. 2k左岸

- 良好な法面の植生により、越流水による大きな侵食に至らなかったものと考えられる。なお、裏法面の形状によって越流水が集中することは留意事項と考えられる。

- 【場の分類】 直線部
- 【越流水深】 約36cm
- 【越流時間】 3時間程度

- 洗掘箇所付近には、上流の坂路及び越水箇所からの越流水が集中したことにより、洗掘が発生したと想定される。
- 洗掘箇所断面では、砂質土が主体の堤防表層となっている。
- 堤防法面の植生は裸地化が見られず、比較的良好な状態であったため、大規模な洗掘には至らなかったと想定される。

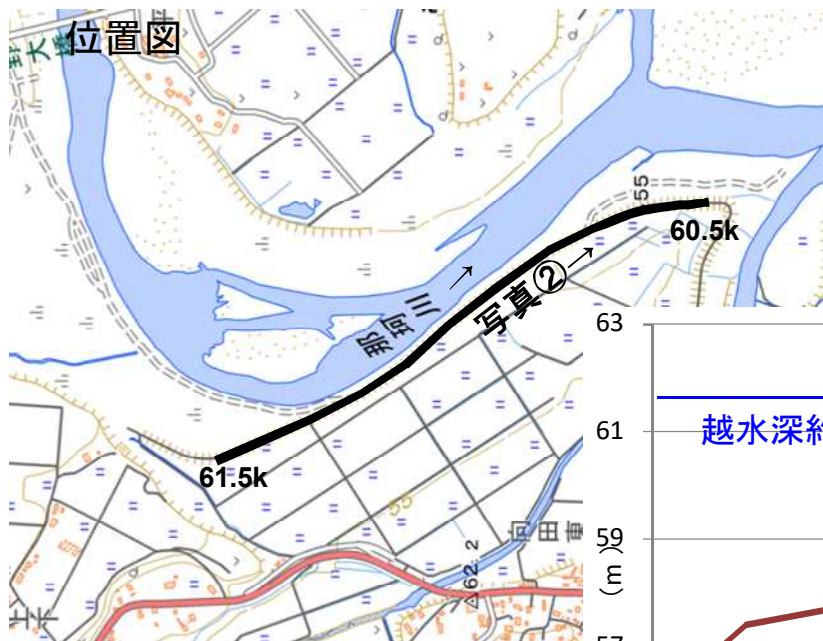
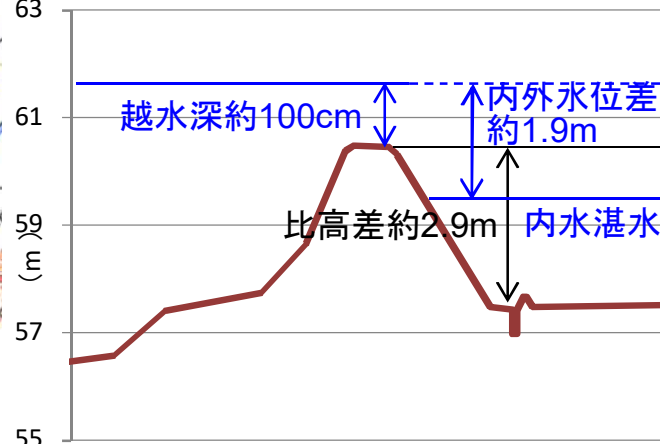
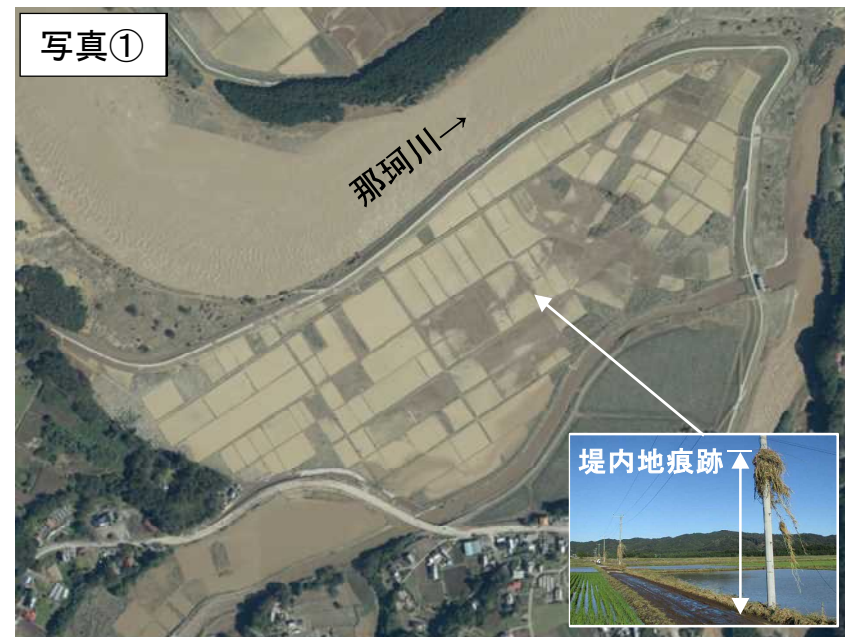
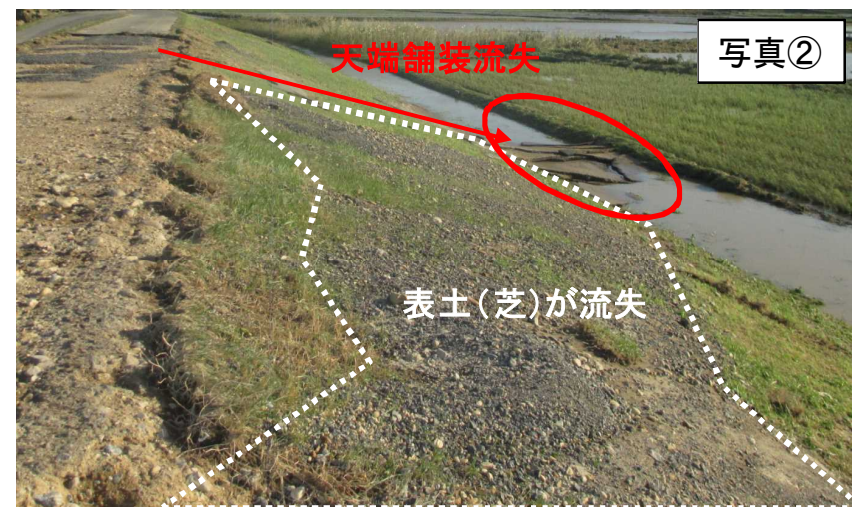
## 那珂川61.5k付近右岸

- 堤内地側の内水が越流水を緩衝し侵食を抑制した可能性が考えられる。

【場の分類】 湾曲外岸

【越流水深】 約100cm

【越流時間】 6時間程度(危機管理型水位計)

- 越水時には既に堤内地側が内水により浸水。
- 堤内地の浸水深が大きい(写真①電柱痕跡参照)。
- 天端舗装の流失、川裏法面表土(芝)が一部流失。
- 越水時の内外水位差は約1.9mと推定。

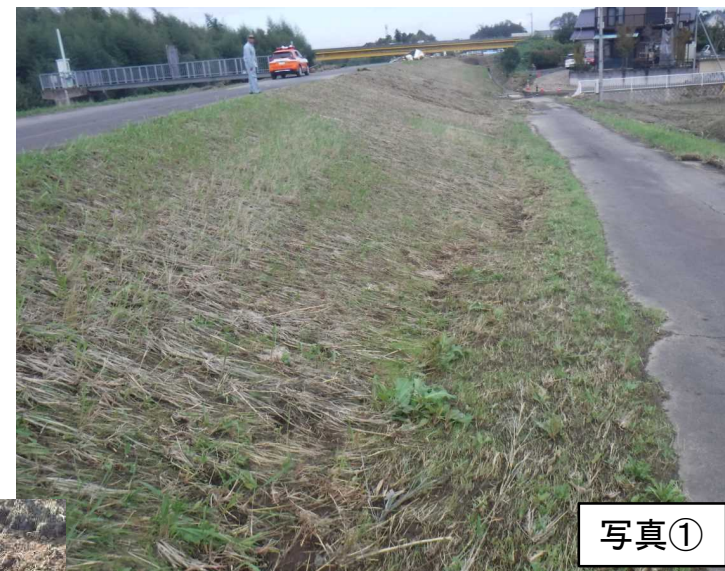
写真①

- 良好な法面の植生により、越流水による大きな侵食に至らなかったものと考えられる。なお、フロンティア堤防として試験的に施工された箇所であるが、覆土部分が残存しており、強化材としてのシートの効果は評価できない。また、埋設シートに目立った劣化は見受けられない。

- 【場の分類】 橋梁近接
- 【越流水深】 約20cm
- 【越流時間】 6時間程度
- 【補足解説】

- 越流水により川裏法面の覆土が一部流失し、シートのはがれを確認。
- 侵食箇所は樋管上流側で、堰上げの影響で水位が他より高くなる条件下であった。
- 吸出し防止シートに目立った劣化は見られなかった。

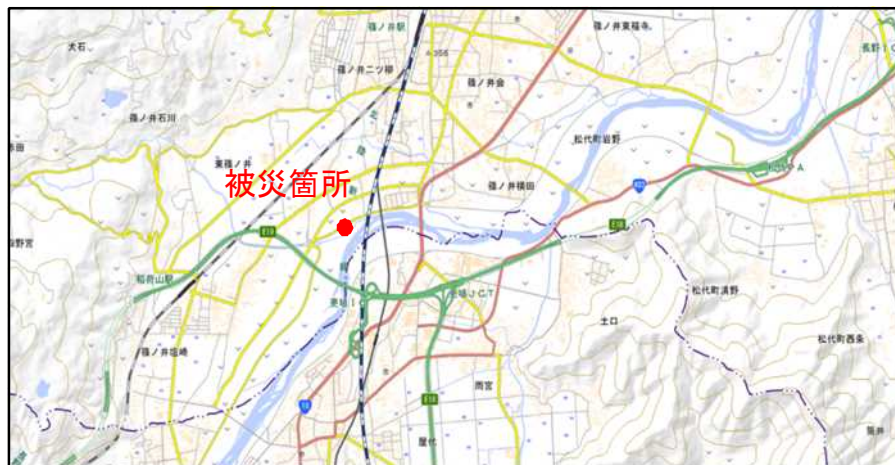
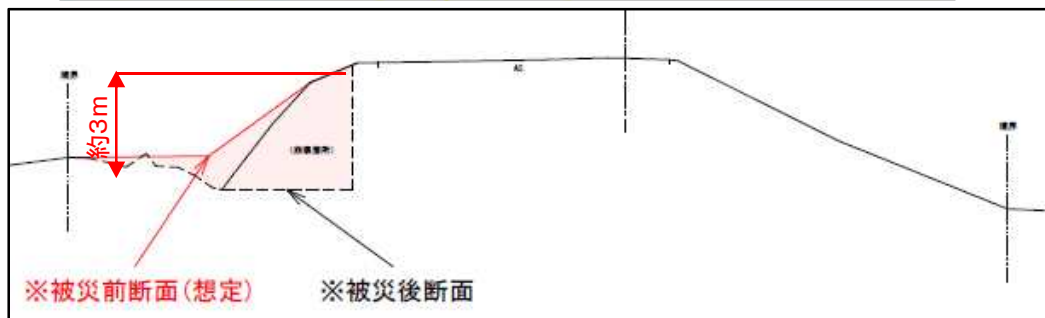
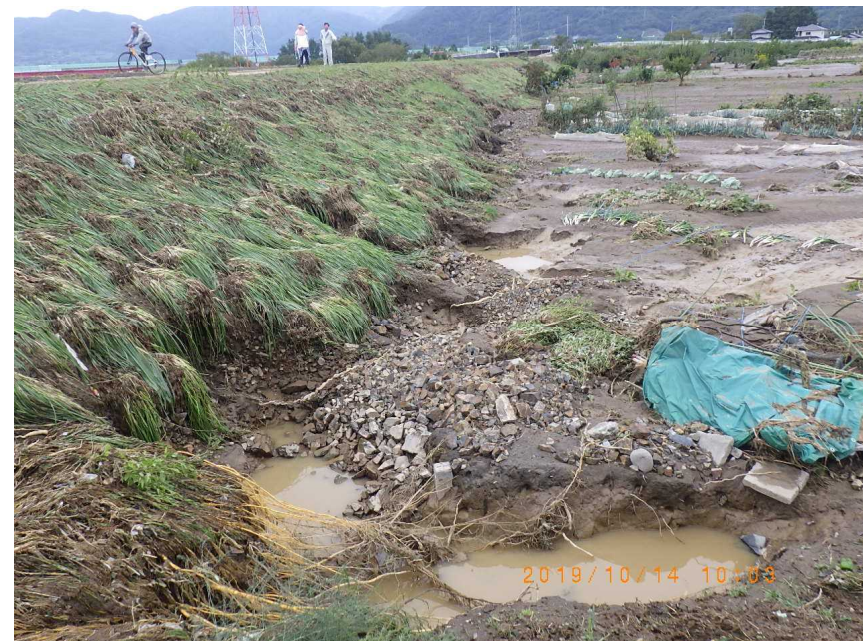
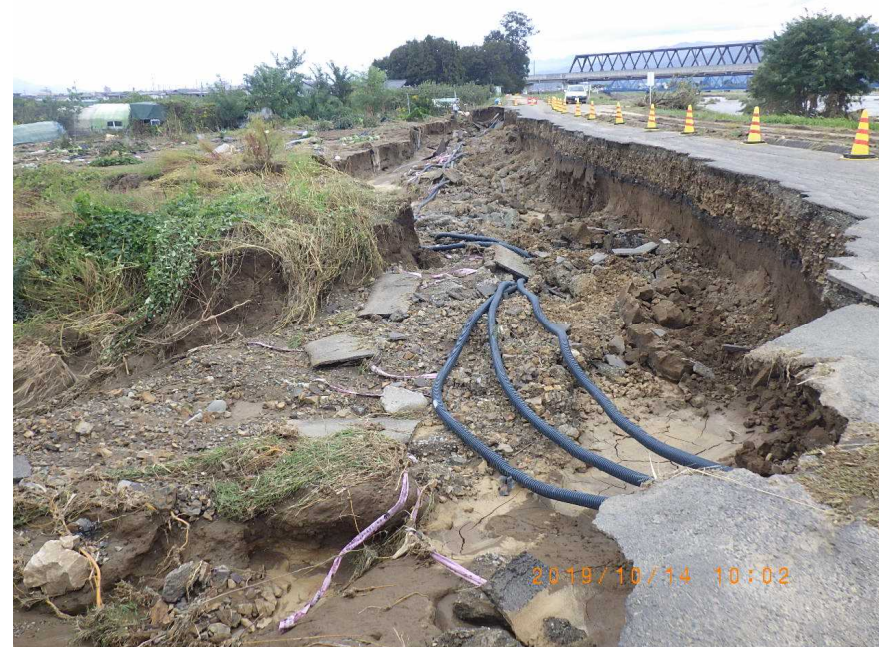
## 千曲川79.0km左岸

- ・ 比高が低く、良好な法面の植生や、堤防天端に施工した舗装によるひさし効果により、越流水による侵食が抑制されたことが考えられる。

【場の分類】 湾曲部外岸

【越流水深】 約40cm

【越流時間】 4～5時間程度

- 堤防天端は、兼用道路のアスファルト舗装。
- 天端舗装部を含めて川裏法崩れが発生しているが、一部、土堤が残っている箇所もある。堤内地盤が高く、堤防高が比較的低かったこと、並びに天端舗装の整備や法面植生が繁茂していたことで決壊までには至らなかったと推察される。

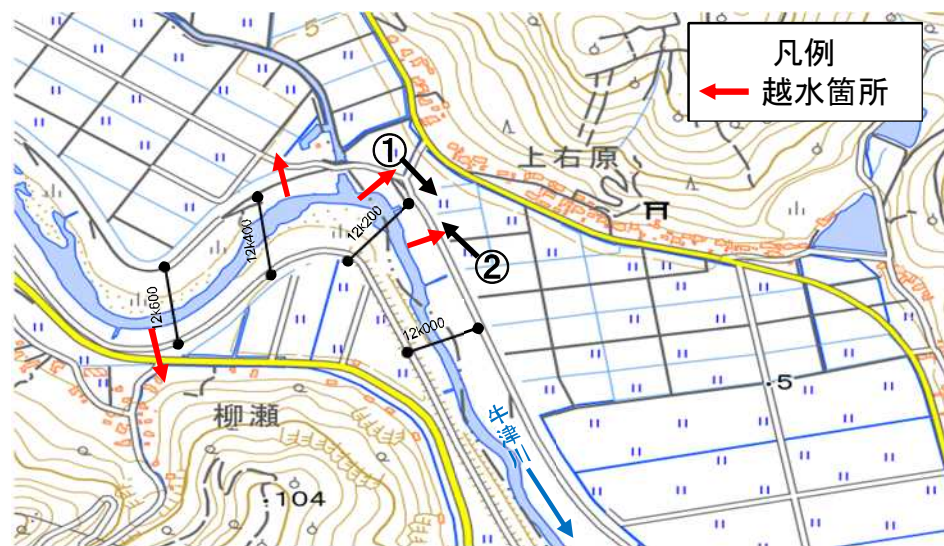
## 牛津川12K200左岸【※令和元年8月】

- ・ 良好な法面の植生により、越流水による大きな侵食に至らなかったものと考えられる。また、堤内地側の内水が越流水を緩衝し侵食を抑制した可能性も考えられる。

【場の分類】 湾曲部外岸

【越流水深】 約10cm

【越流時間】 1時間程度

- 堤体土の引張り破壊応力の調査より、作用した流速と堤体土の侵食限界流速がほぼ釣り合っていたと考えられる。
- 堤内側の湛水が1.5m程度の痕跡が確認されており、ウォータークッションにより裏法尻の侵食が生じにくかった可能性。
- 倒伏した植生が堤体表面が見えなくなるほど密に覆っていた。堤防表面を覆う植生の耐侵食力効果についても今後、定量的な評価が必要。

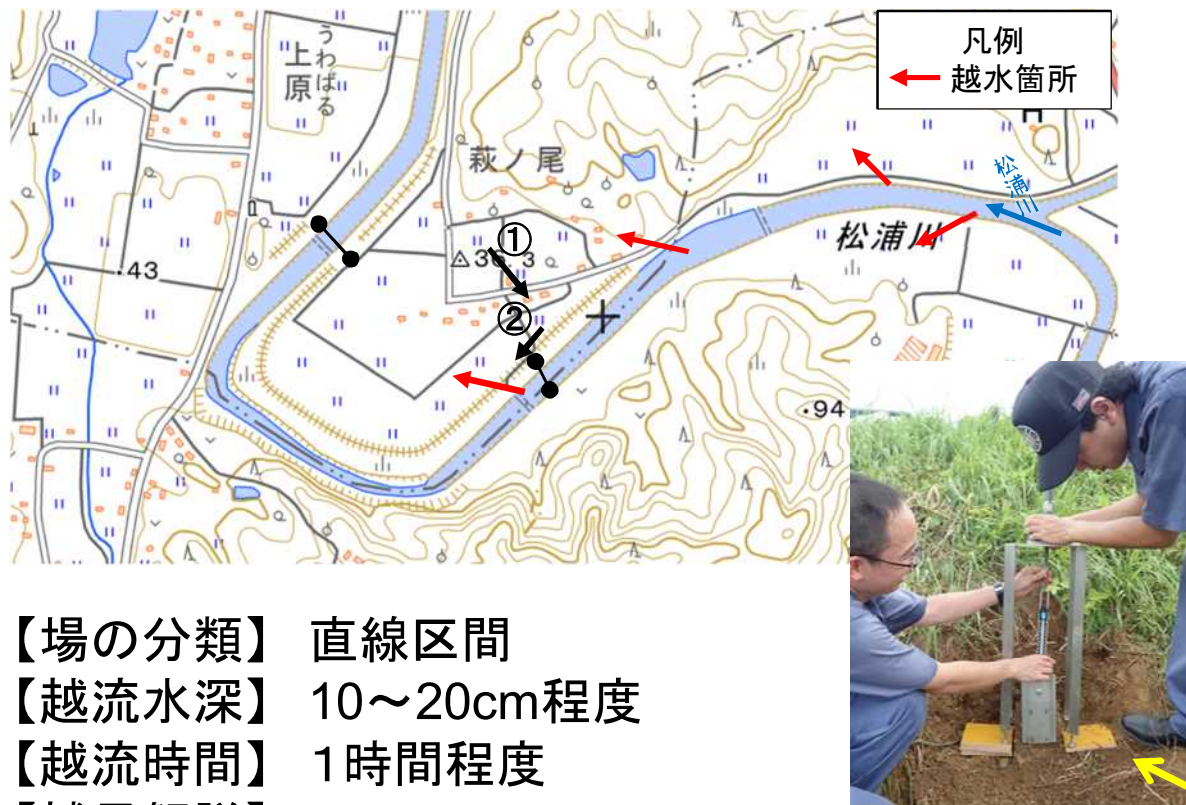
## 松浦川31K100右岸【※令和元年8月】

- ・ 良好な堤体の土質により、越流水による大きな侵食に至らなかったものと考えられる。また、堤内地側の内水も越流水を緩衝し侵食を抑制した可能性がある。

【場の分類】 直線区間

【越流水深】 10～20cm程度

【越流時間】 1時間程度

- 堤体土の引張り破壊応力の調査より、作用した流速に対して、堤体土の侵食限界流速が十分に大きく、堤体土の土質によって侵食が生じにくかったと考えられる。
- 堤内側の湛水深は1.5m程度であったことが巡視員によって確認されており、ウォータークッションにより裏法尻の侵食が生じにくかった可能性。
