被災地区の事例

- A地区：リアス式（短）＋前浜
- B地区：リアス式（長）＋前浜＋海岸林の連続
／河川河口部
- C地区：前浜＋市街地
- D地区：前浜＋海岸林の連続
- E地区：前浜＋海岸林の連続（内陸側に大きく侵食）
／河川河口部（防潮水門残存）
- F地区：前浜（砂嘴）

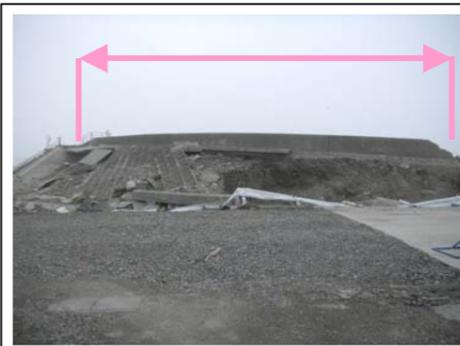
断面欠損 1

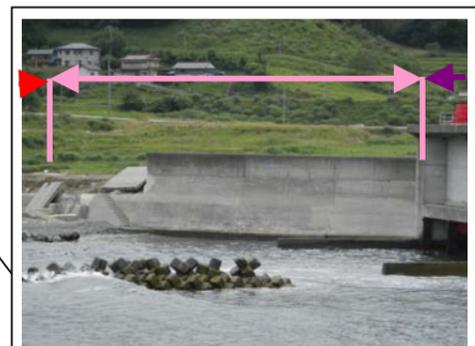
断面欠損 2

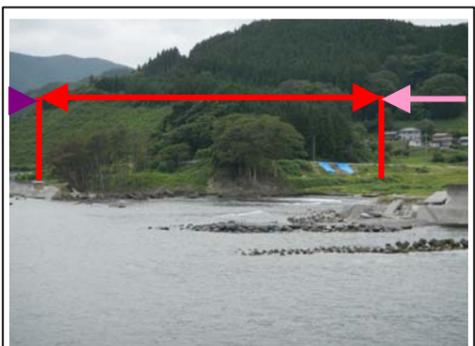
破堤 3

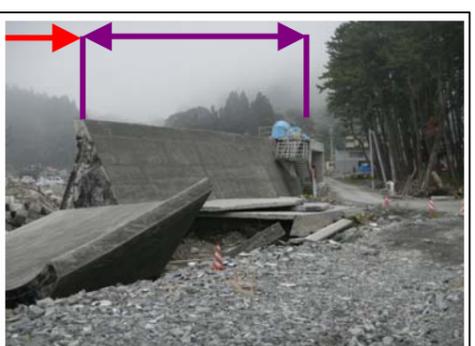
損傷 5

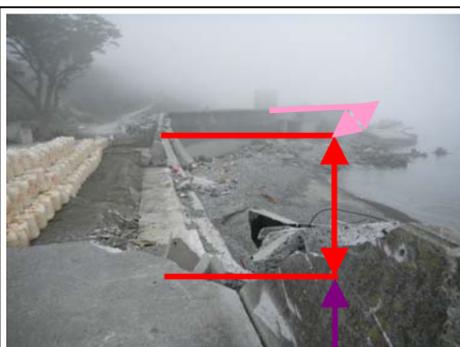
破堤 1

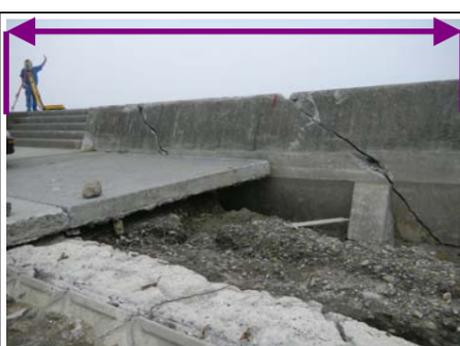
損傷 1

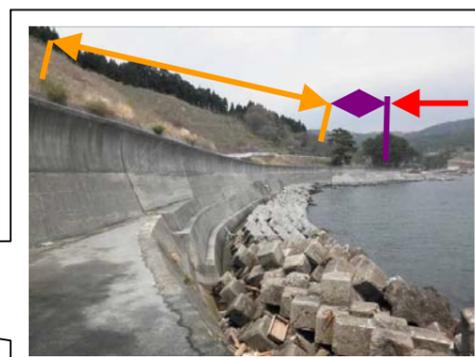
沈下 1

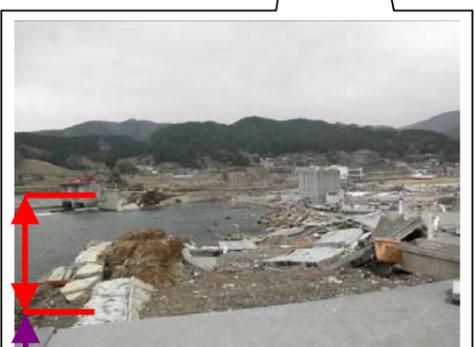
破堤 2

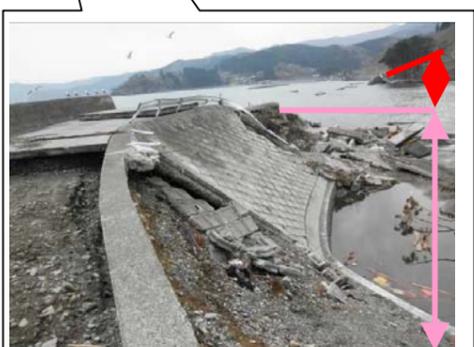
断面欠損 2

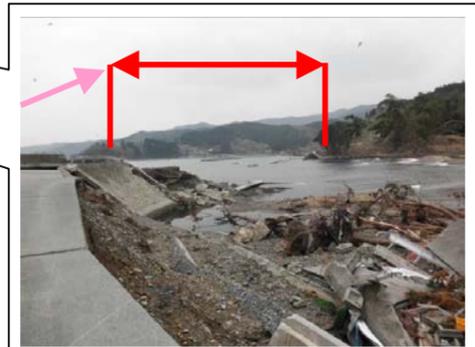
破堤 3

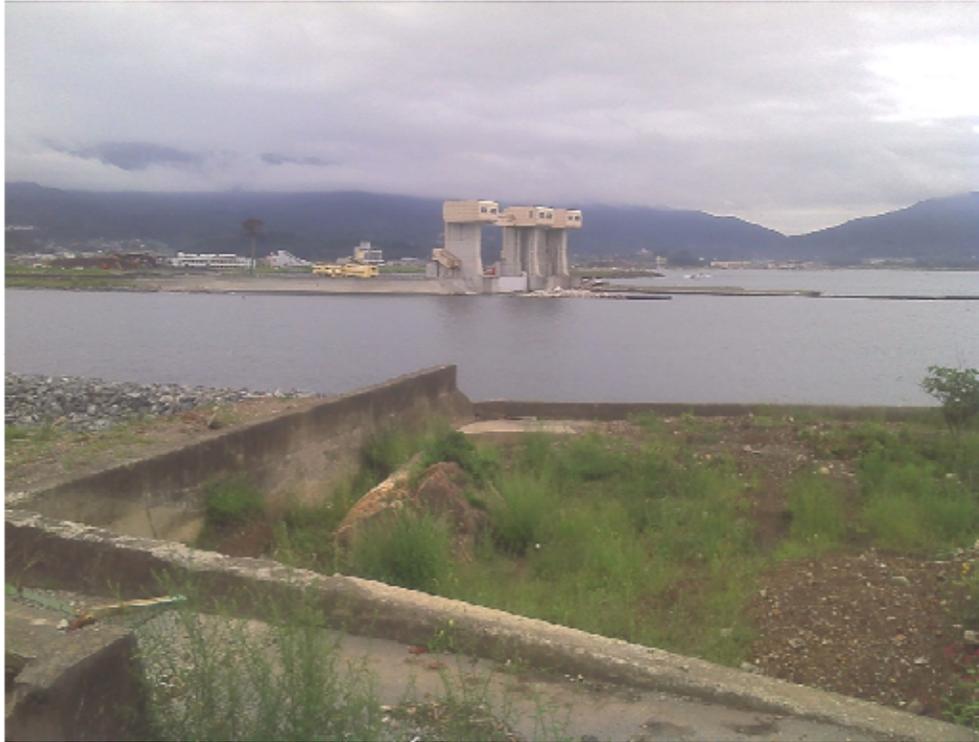
気仙川河口右岸より松原方向

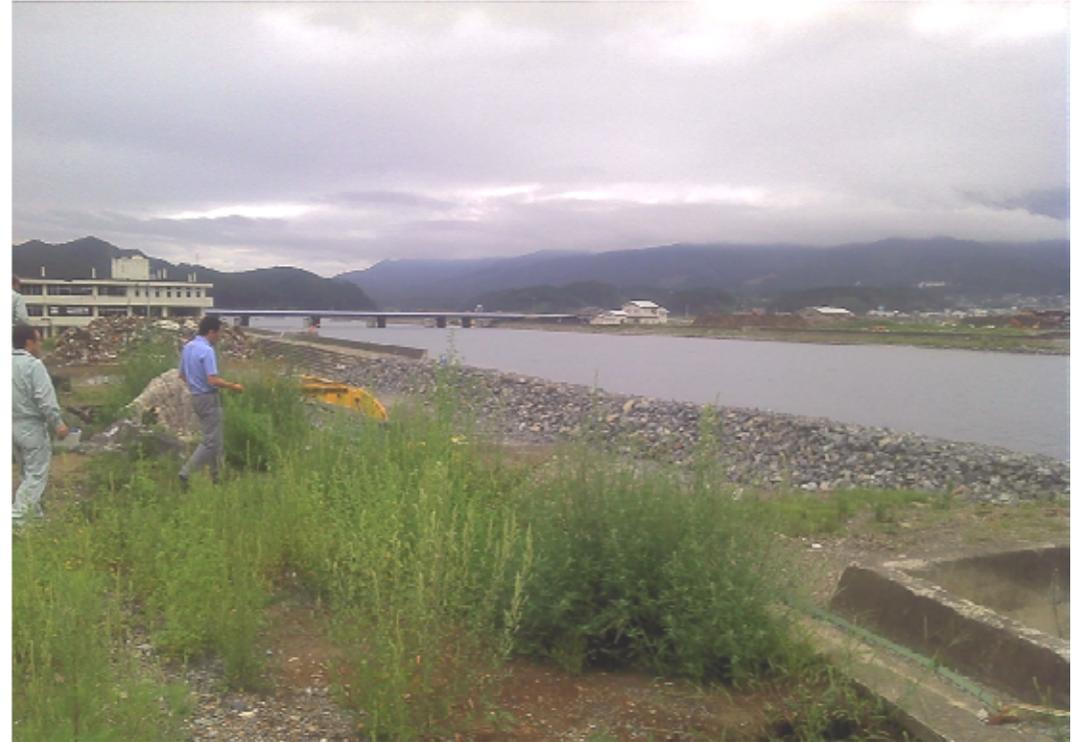
気仙川河口右岸より上流方向

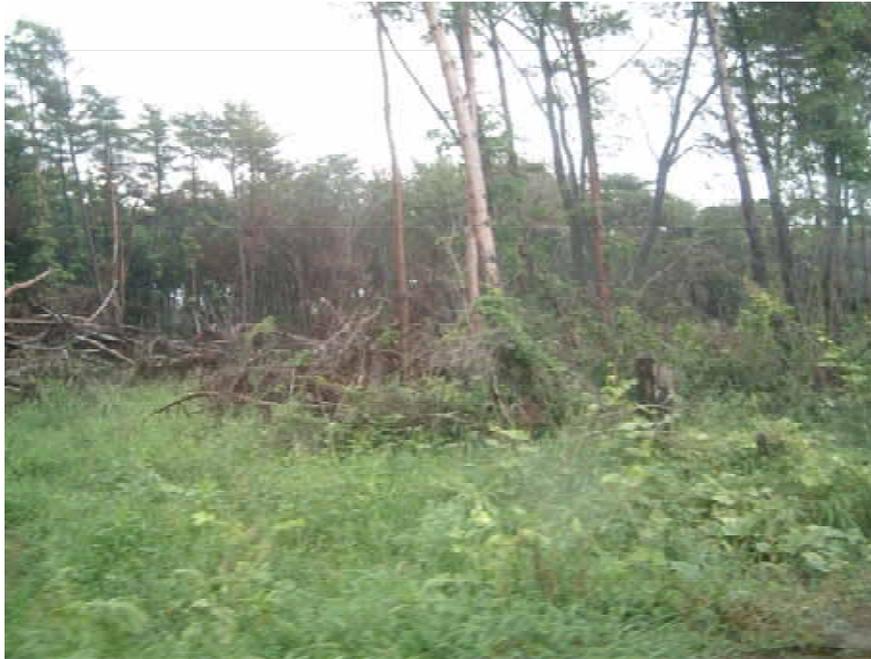
被災後に残存した海岸林内

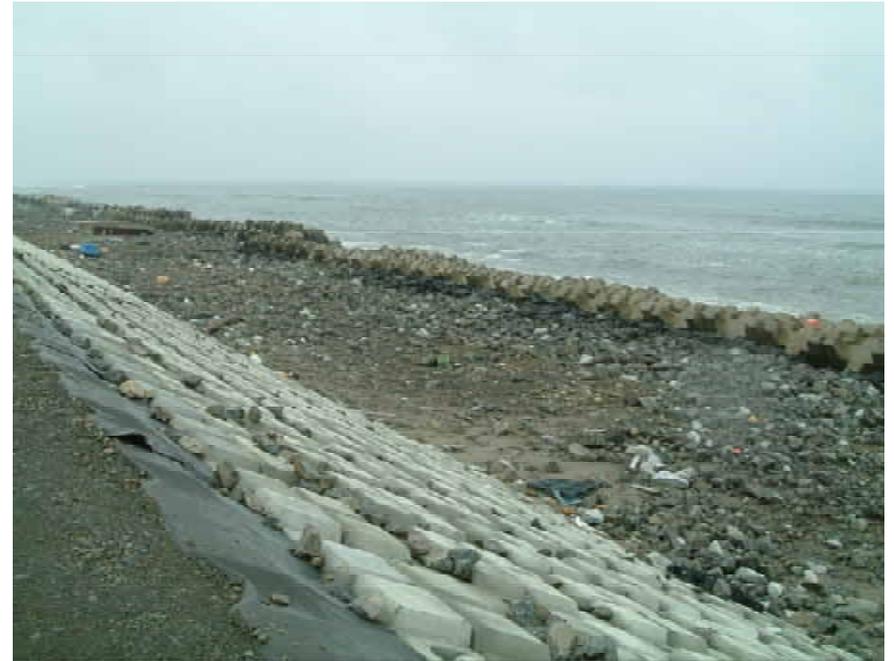
海岸堤防天端から前浜方向(被災後)

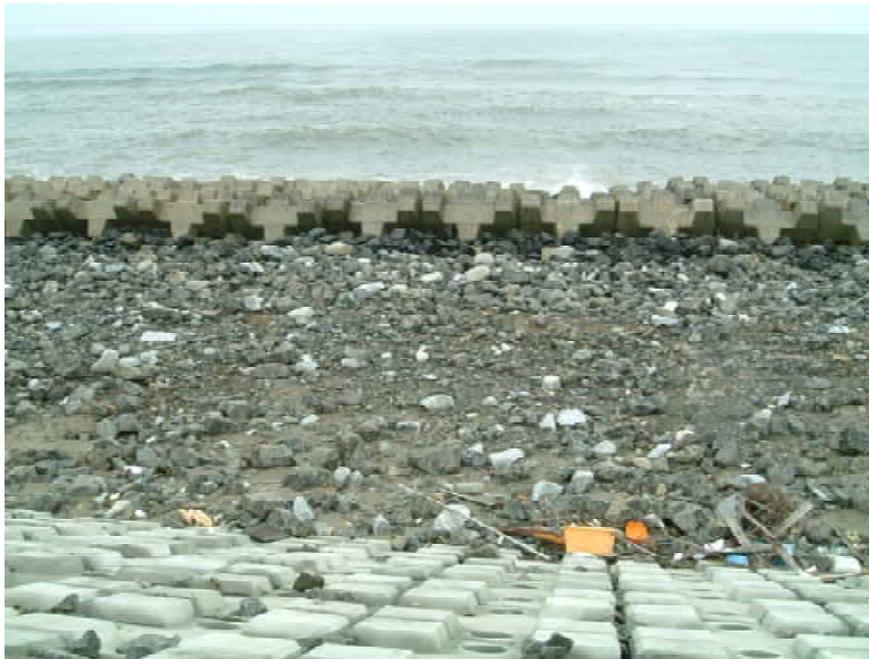
海岸堤防天端から前浜方向(被災後)

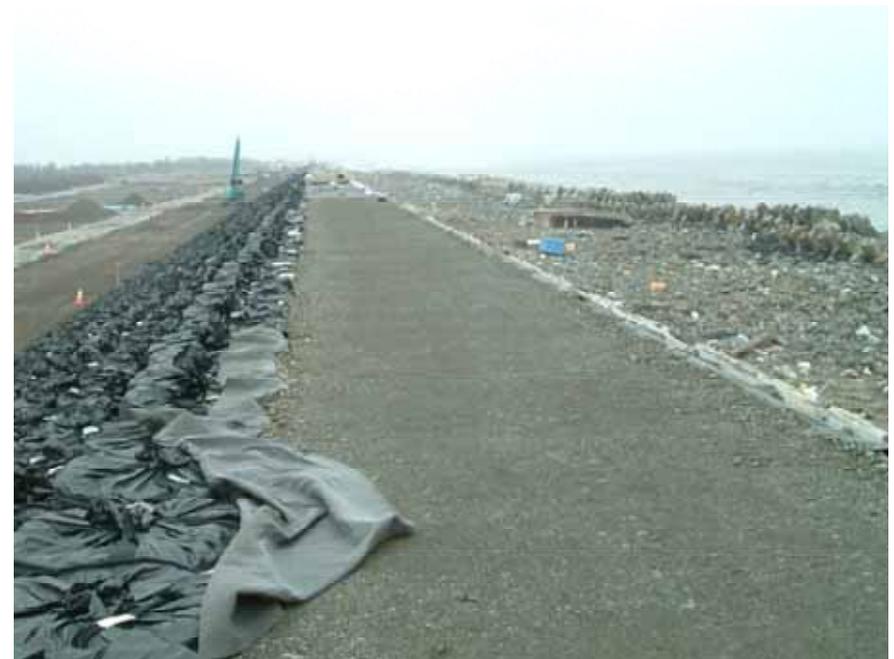
海岸堤防天端から法線方向(被災後)

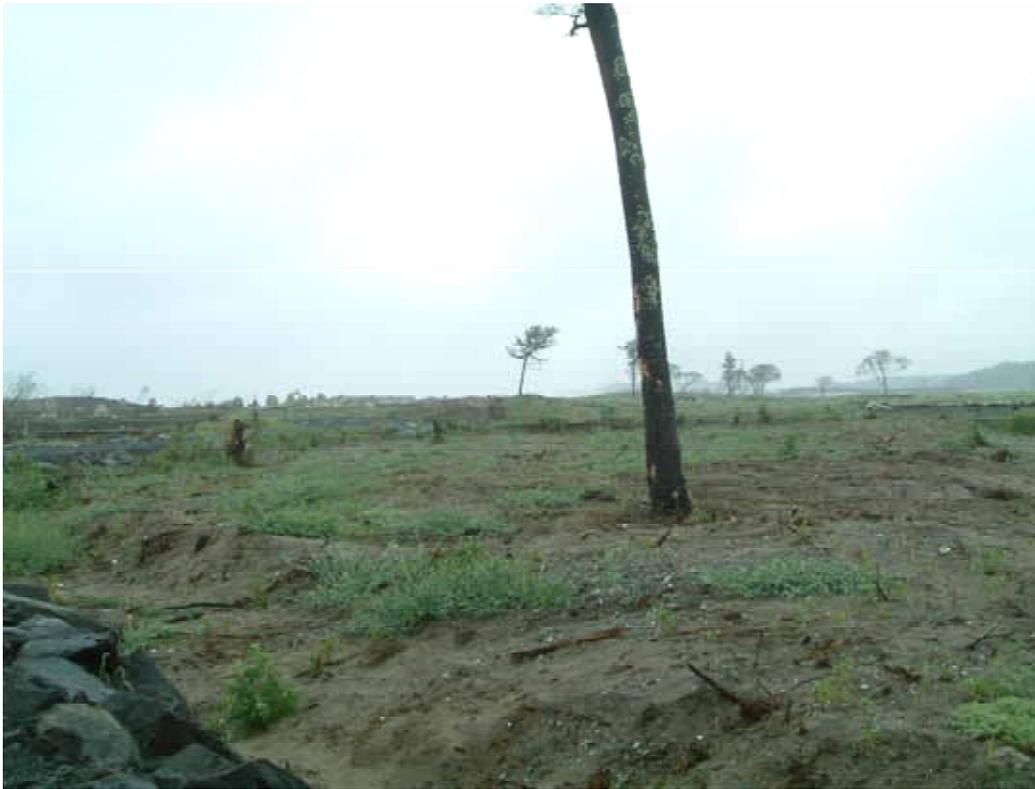
流失した松原から

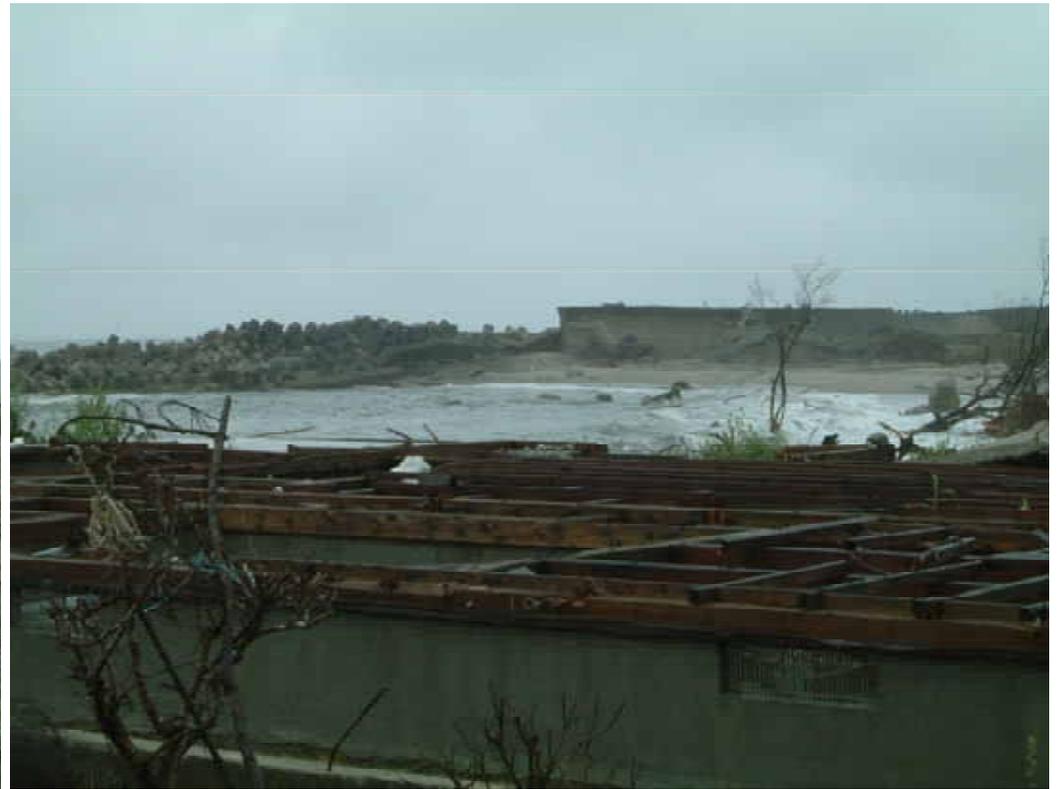
流失した住宅地から見た海岸堤防

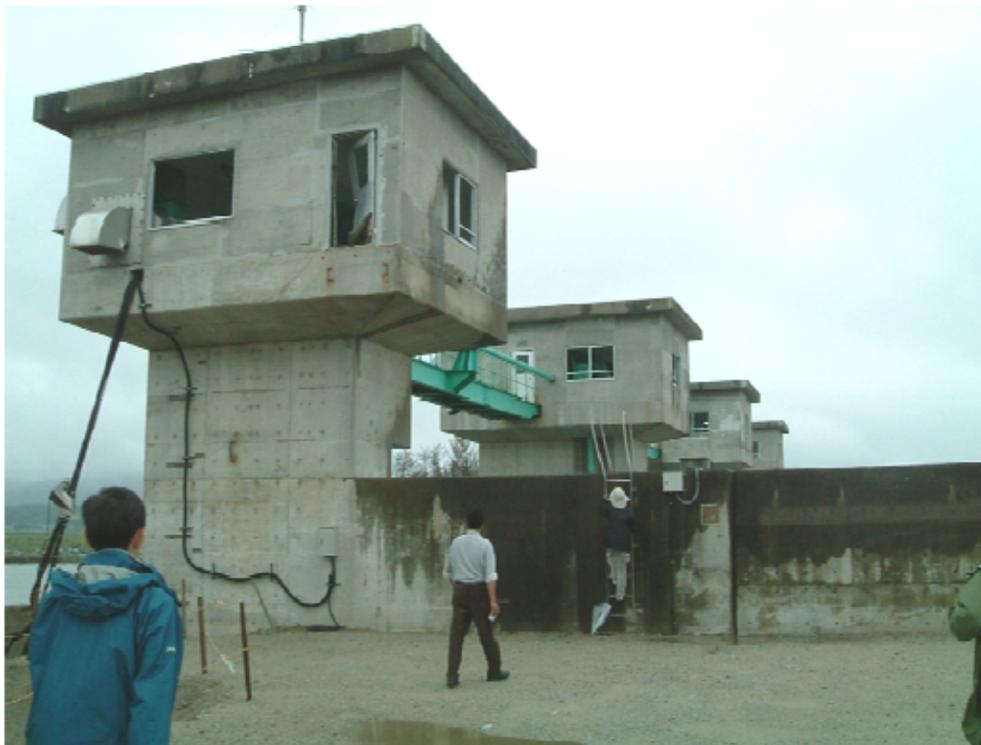
坂元川 防潮水門(土木構造物は残存)

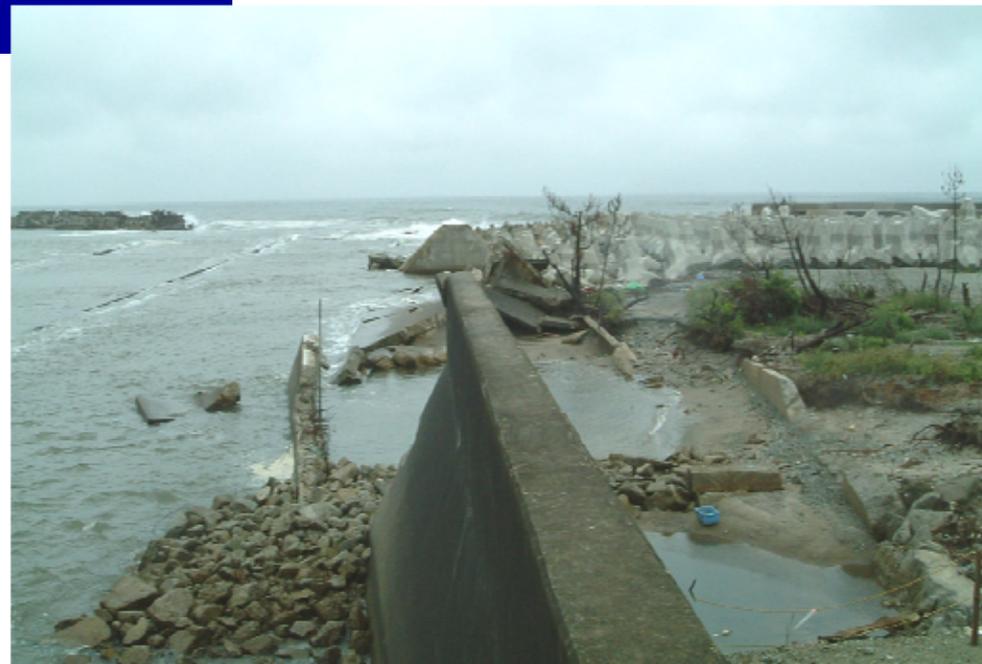
坂元川右岸より河口方向(右岸堤防被災)

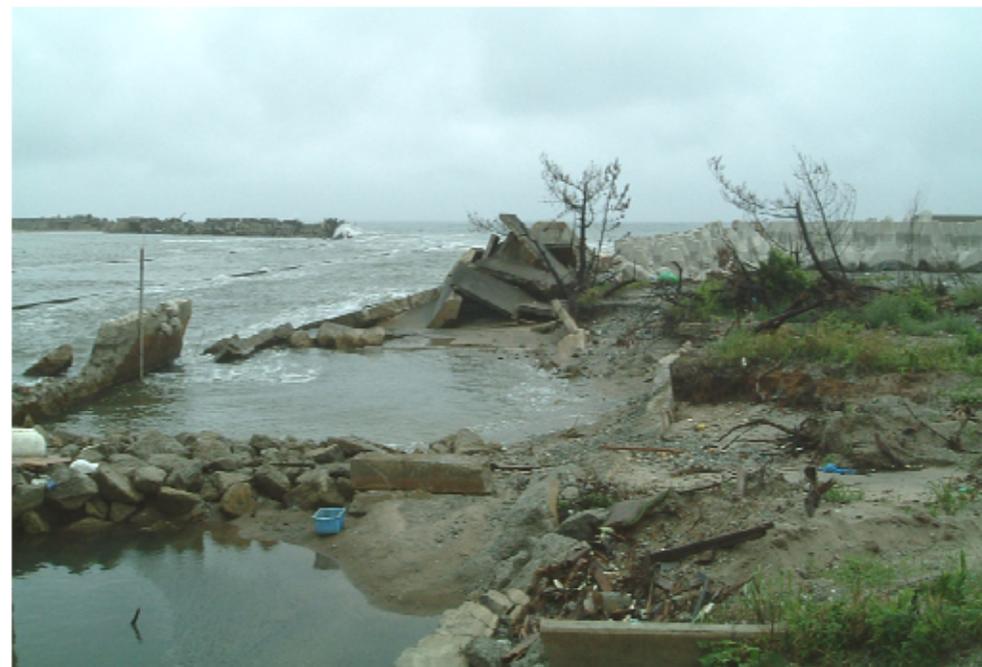
坂元川右岸堤内より(右岸堤防被災)
