# **東北地方太平洋沖地震を踏まえた河口堰・水門等技術検討委員会**

## **第1回委員会資料**

### **津波の河川遡上と河口堰・水門等の被害状況**

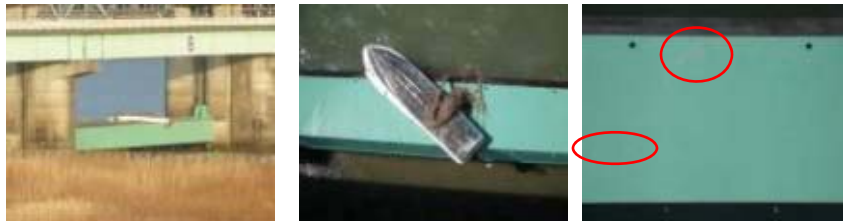
### ①扉体「ゲート塗装の損傷」

漂着物(船、流木等)によるゲート塗装が損傷 (8号ゲート)

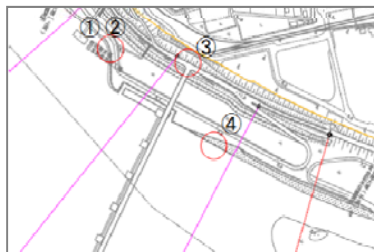
### ⑤付属施設等の変状「格子張落下、管理橋背面沈下」

阿武隈川左岸側に沈下等の変状が多く確認されている。

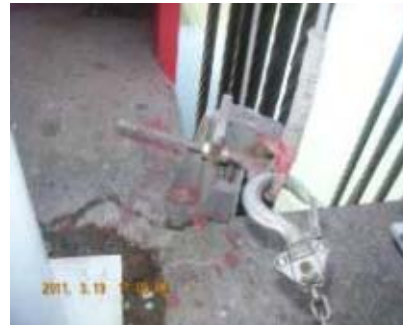
### ① 3号メインゲートメッセンジャーワイヤー切断（操作不能・・・復旧済み）

メッセンジャーワイヤードラム乱巻き状況

メッセンジャーワイヤー転向シーブ折損

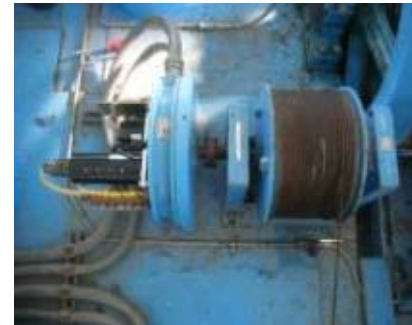
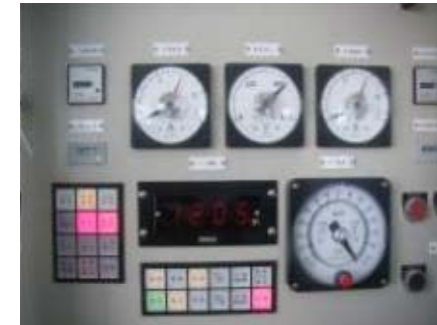
### ② 3・4号フラップゲートAD変換器故障（操作不能・・・復旧済み）

AD変換器故障

AD変換器故障表示状況

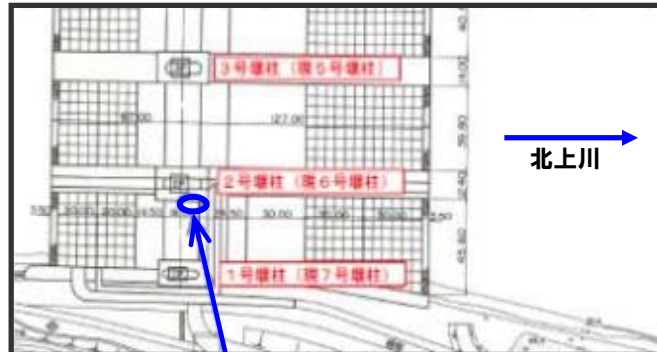
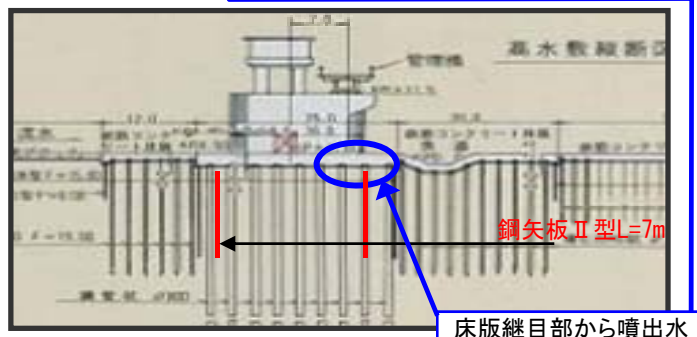
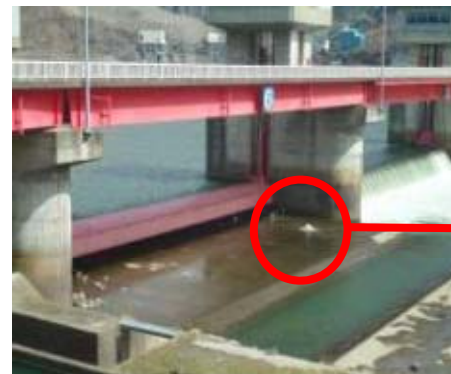
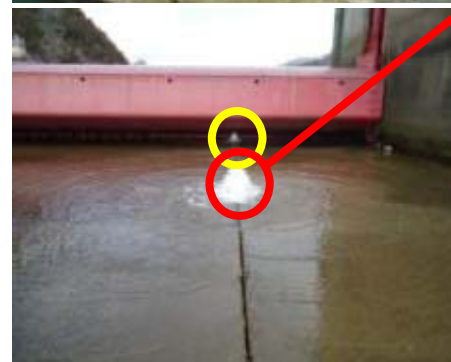
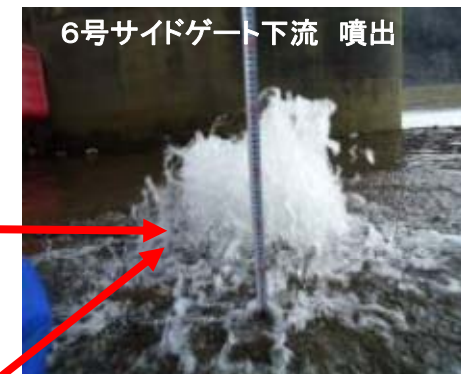
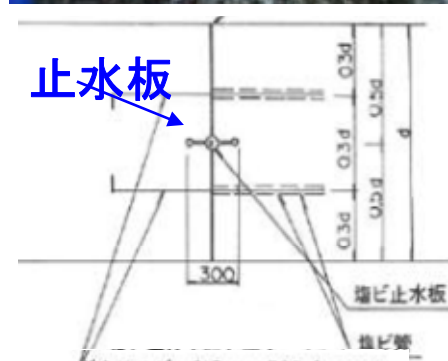
### ③ 6号ゲート下流部、1号ゲート下流部からの漏水

6号サイドゲート下流 噴出

止水板が破断している可能性が高い

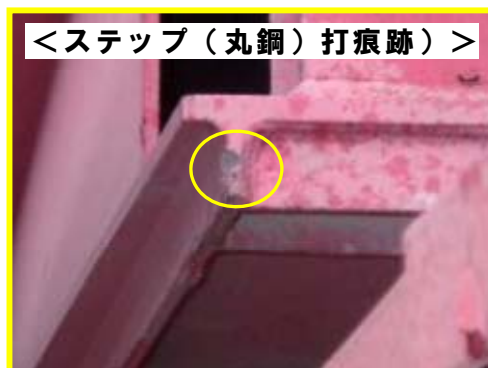
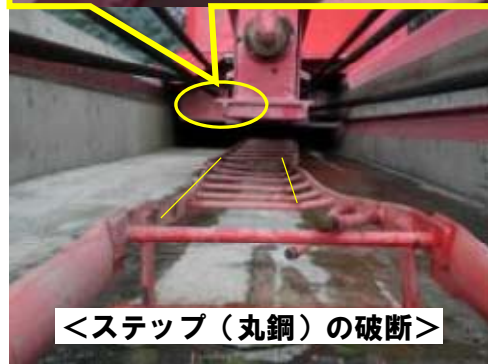
< 2号右岸階段損傷 >

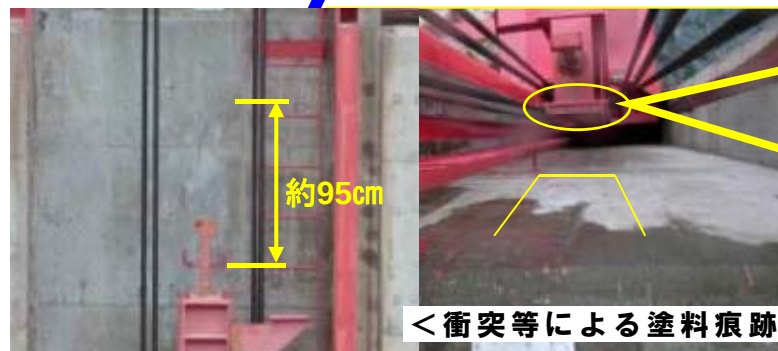
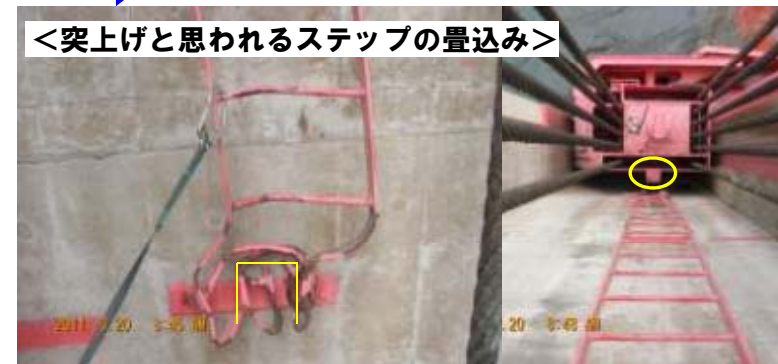
< 衝突等による塗料痕跡 >

< 6号ゲート左岸堰柱への摩擦痕 >

< 5号ゲート右岸階段の損傷 >

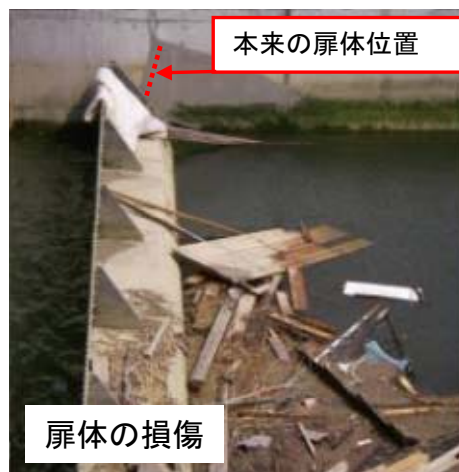
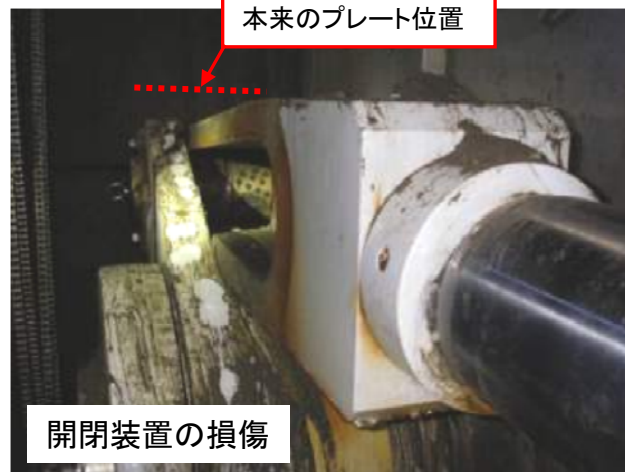
### ④起伏ゲート（動作不能）

※戸当り逸脱状況

※シリンダリンクプレート曲り

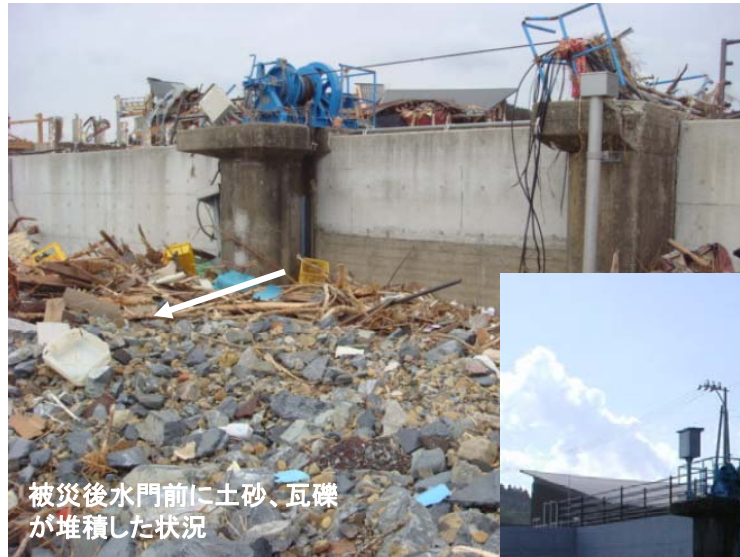
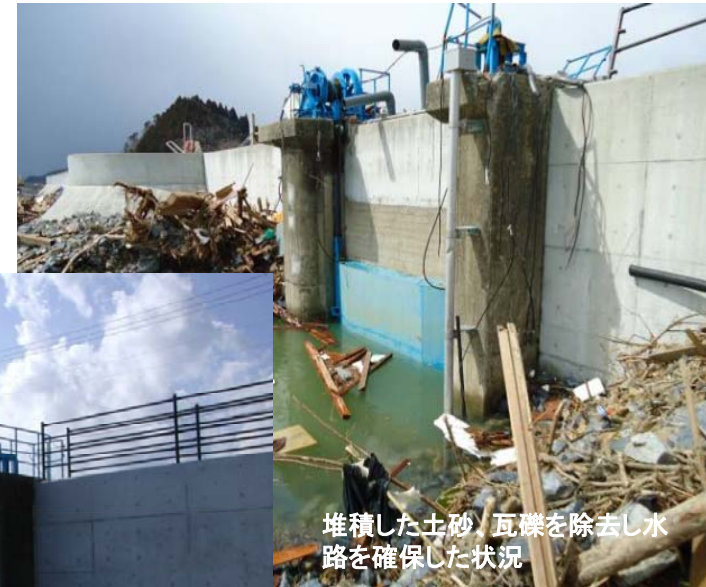
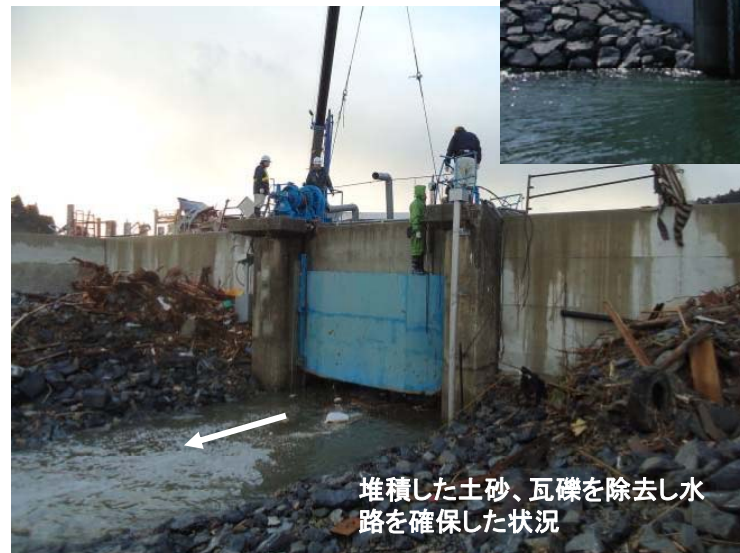
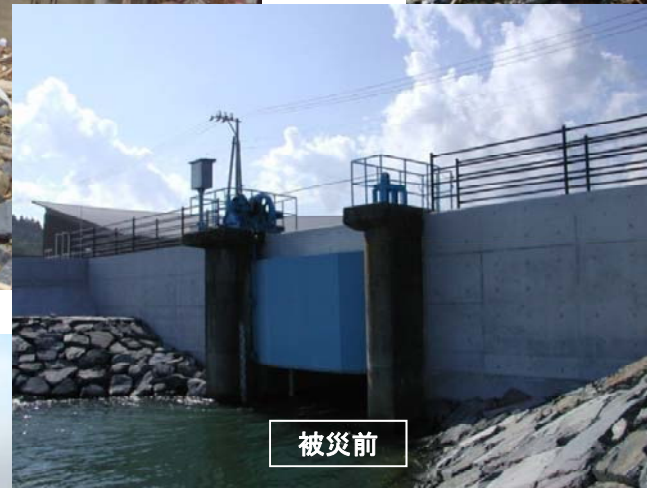
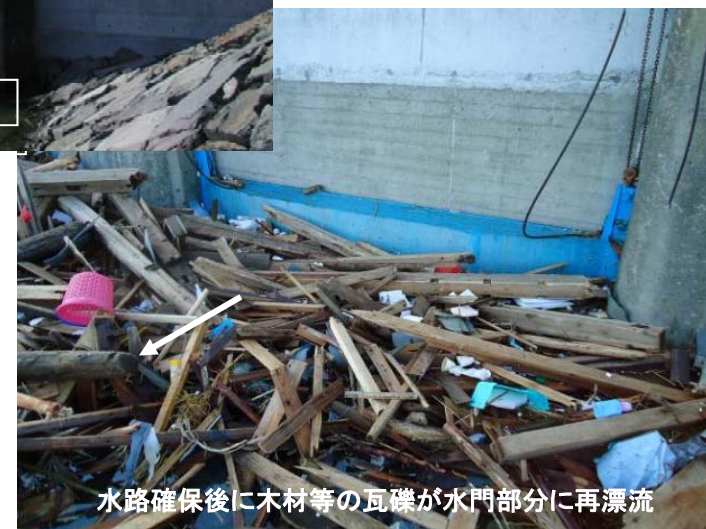
被災状況：機側操作盤落下、配線損傷、電動機浸水、堤外水路土砂等堆積、川表上下流・川裏下流門柱クラック15mm

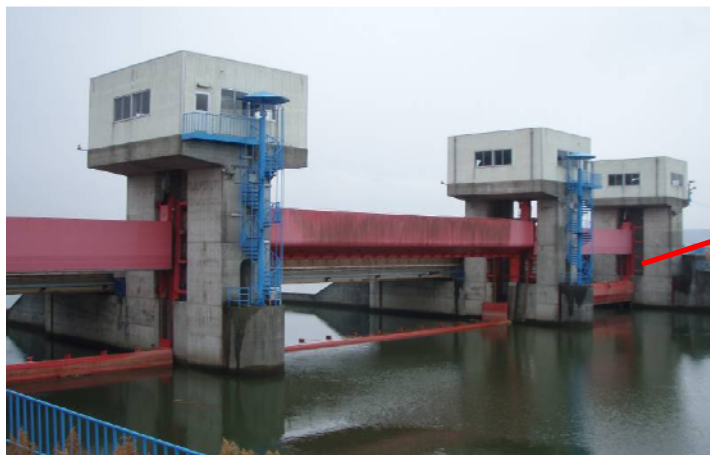
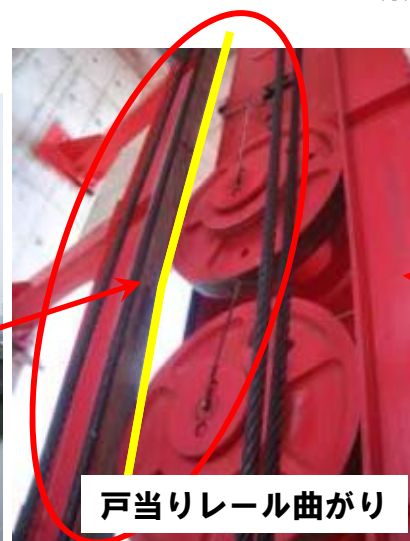
### ①ゲート（サイドゲート戸当たりの損傷）

戸当りレール曲がり

※ 仮復旧済み（ゲートの調整で稼働可能）

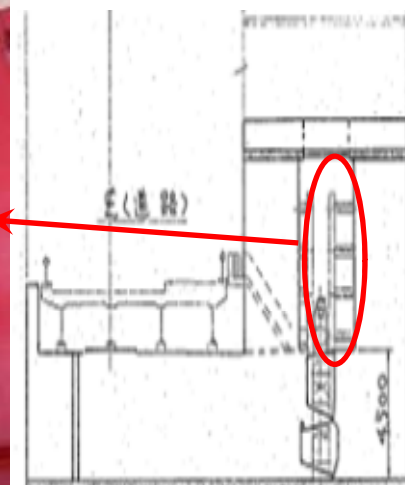
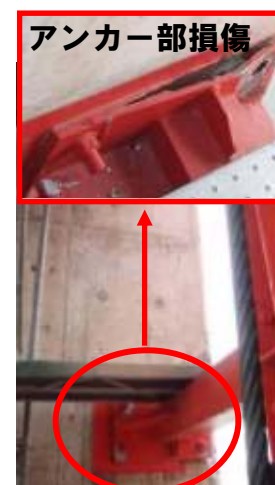
アンカー部損傷

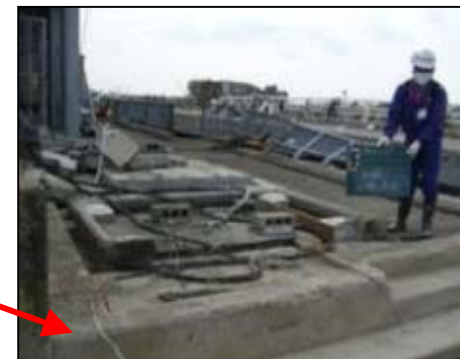
＜発電機室の流失＞

○ 津波により発電機室が流失

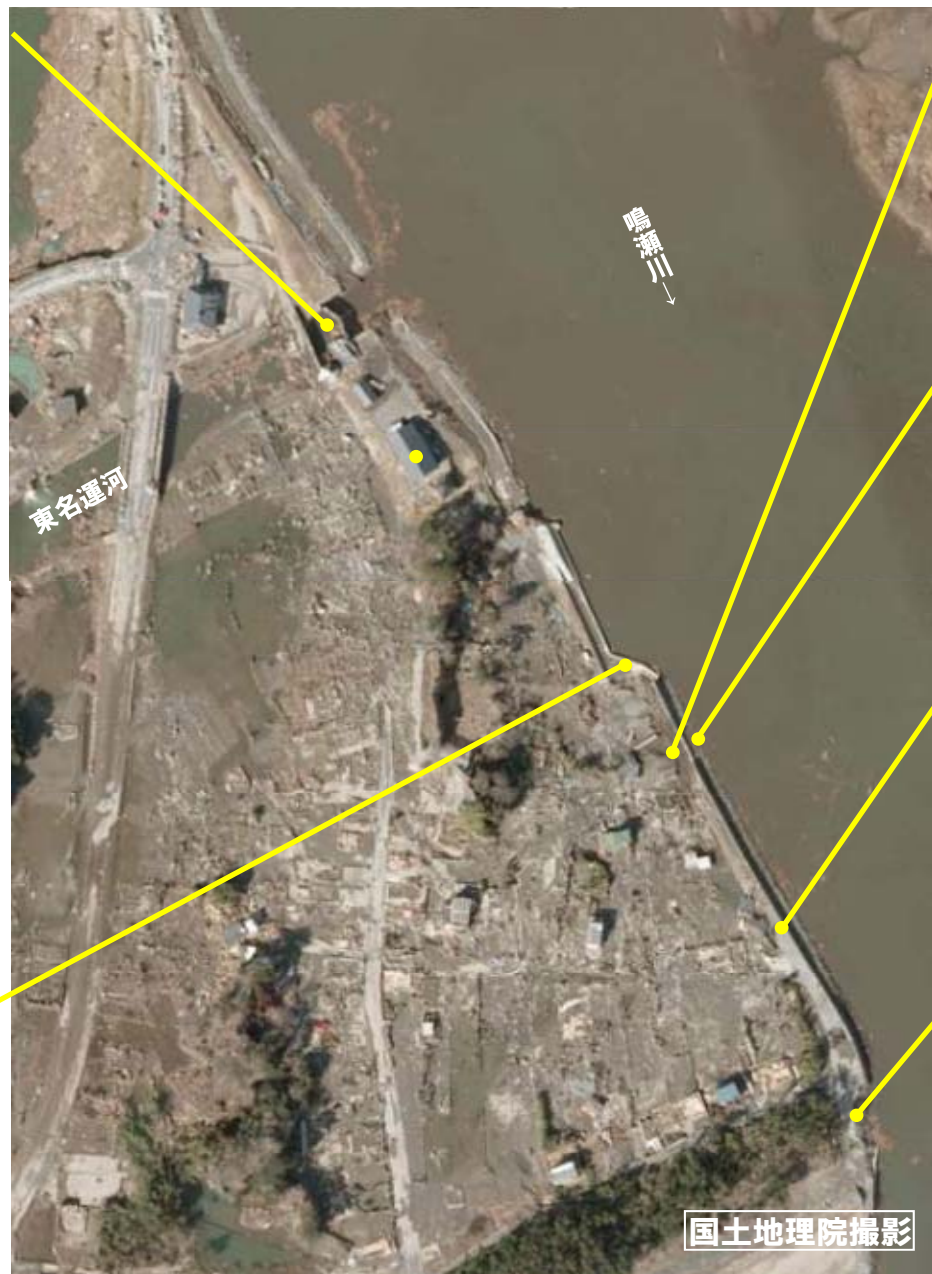
特殊堤が一部流失

特殊堤背後が大きく侵食

一部侵食が見られるが堤防としての形は保持している

海岸堤防擦り付け部が一部流失

- ◆発動発電機を持ち込めば操作可能。
- ◆しかし、瓦礫の撤去を実施が必須。
- ◆また、塩水を被っているため、電気設備の更新・補修が必要と考えられる。
- ◆稼働「否」

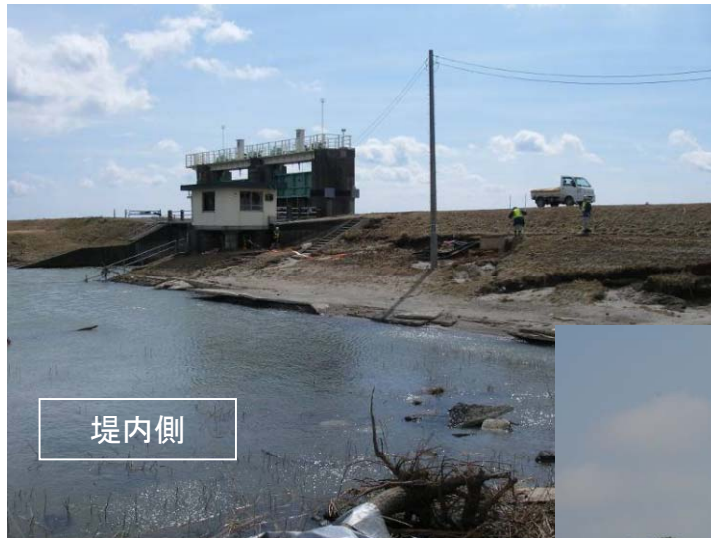
被災状況 : 機械操作室(堤防天端上の機械室)の浸水による損傷、  
操作不能(停電、予備発損壊、操作盤損壊)

付属施設損傷(転落防止柵、階段、量水標、看板)

河口水位計 本体流出 CCTV鉄塔流出
