## 第 4 回東北地方太平洋沖地震を踏まえた河口堰・水門等技術検討委員会

### 青森県から千葉県までの県管理河川の状況説明資料

(第 1 回 河川津波対策検討会 (国土交通省水管理・国土保全局) 資料 2 より抜粋)

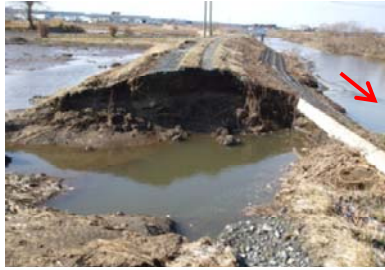
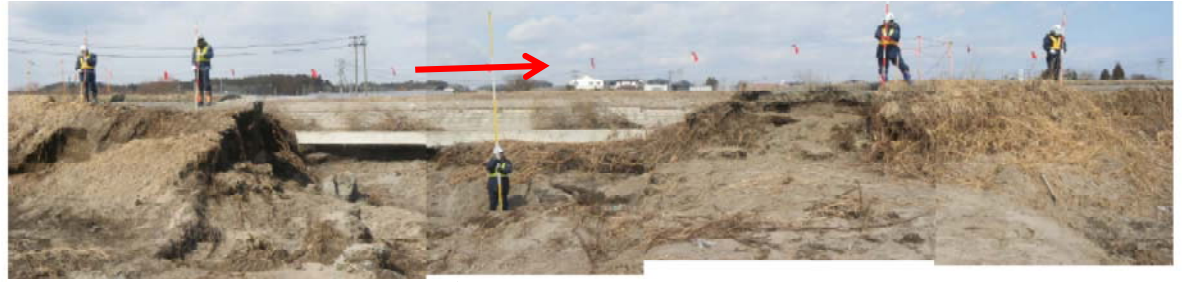
## 右岸被災状況

堤体の半分以上が流出

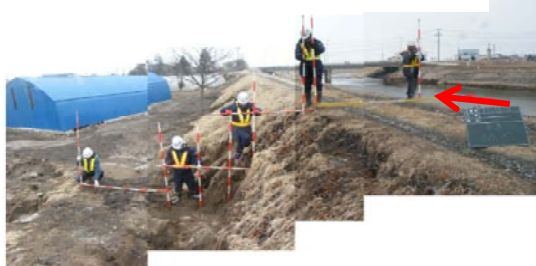
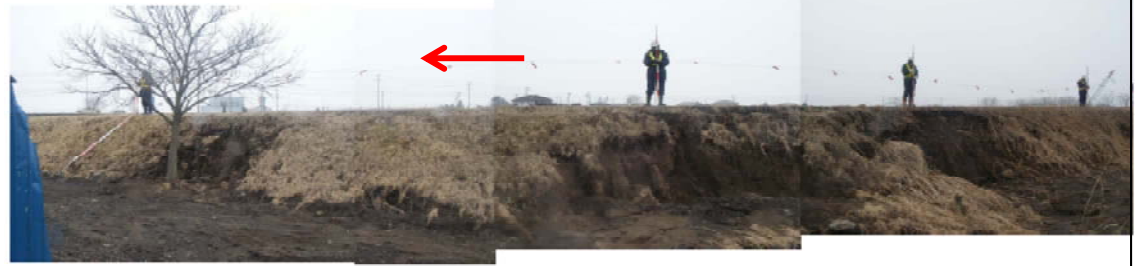
## 左岸被災状況

川裏側の法尻侵食

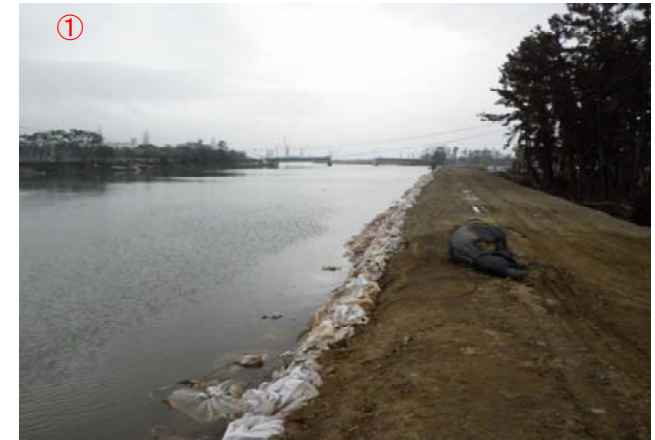
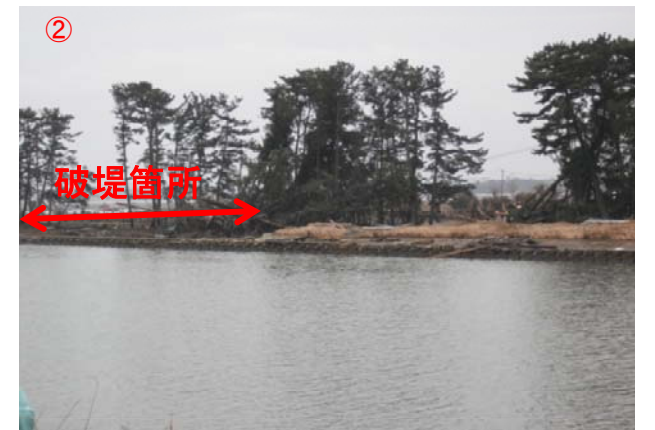
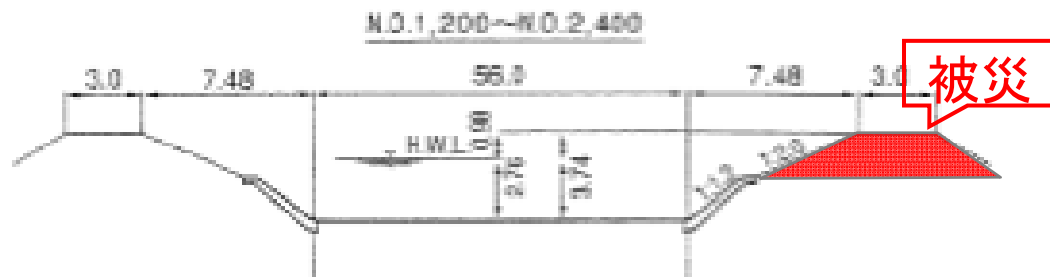
定川(東松島)

越流の有無： 有

a)越流水深：2.8m(津波痕跡高5.8m)

b)堤防付近の堤内側水深：5.8m

c)越流時間：不明

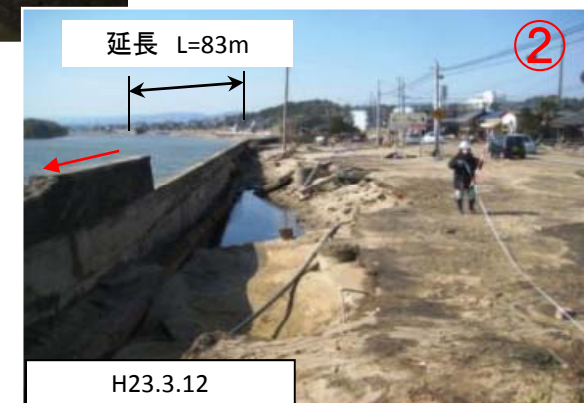
①パラペット堤破損

②背面(堤内地)吸出し

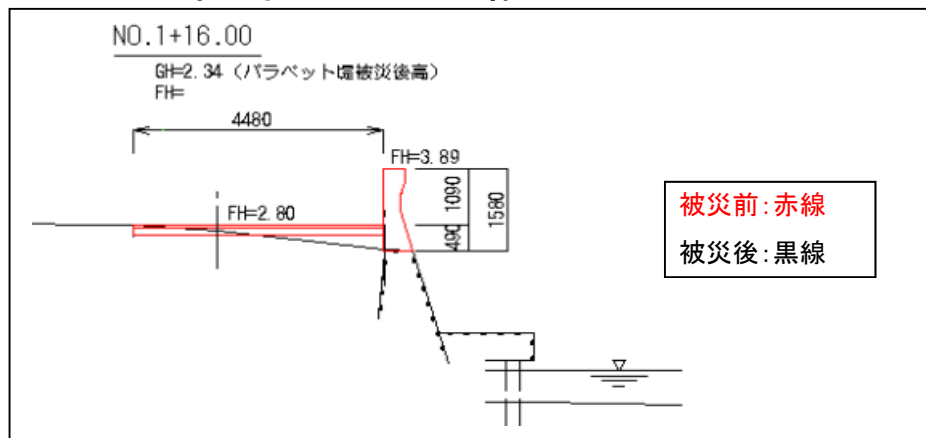
## 標準断面図(構造図)

越流の有無: 有

a)越流水深: 不明

b)堤防付近の堤内側水深: 不明

c)越流時間: 不明

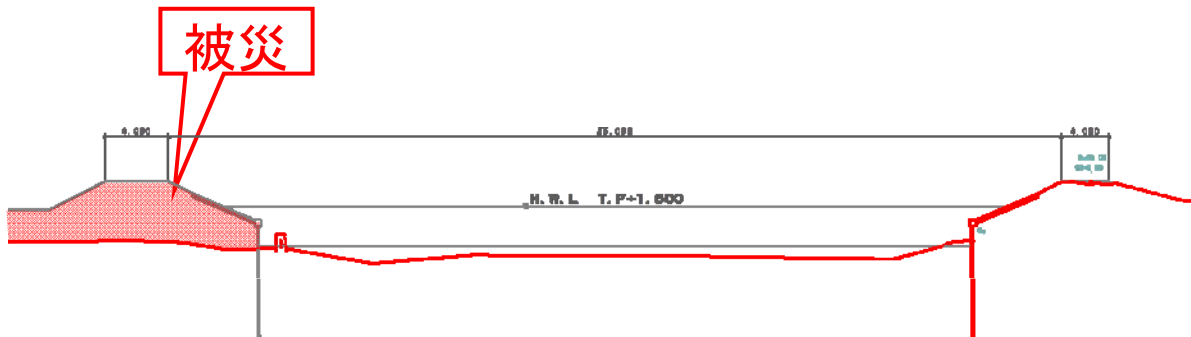
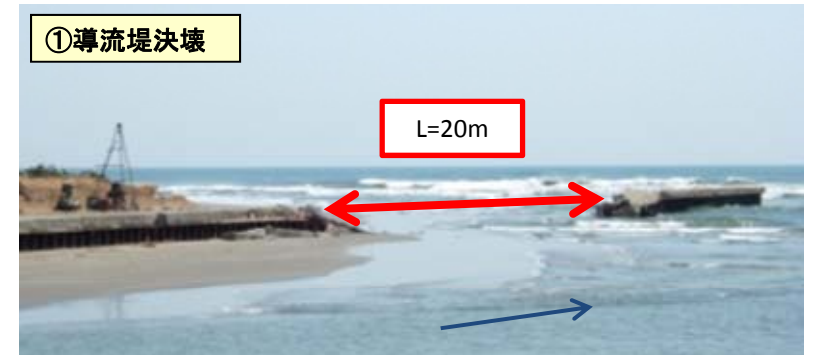
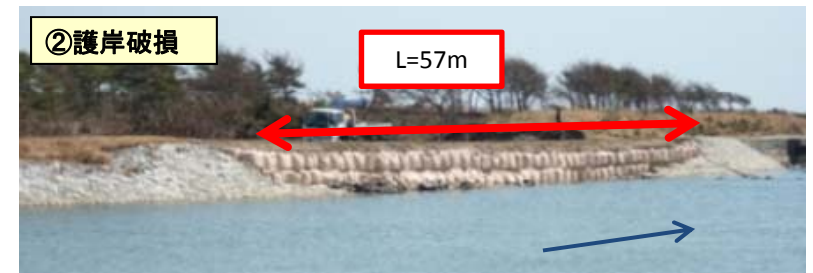
標準断面図(構造図)

越流の有無: 有

a) 越流水深: 2.1m

b) 堤防付近の堤内側水深: 1.8m

c) 越流時間: 6時間
