第4回東北地方太平洋沖地震を踏まえた河口堰・水門等技術検討委員会

真野川水門の戸当り損傷の原因分析

真野川水門の被災状況

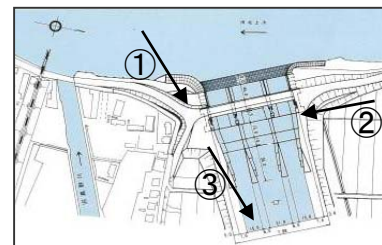
翼壁取付け護岸の沈下、止水板の破断。
管理橋取付部の沈下。
接続ブロックの流出。

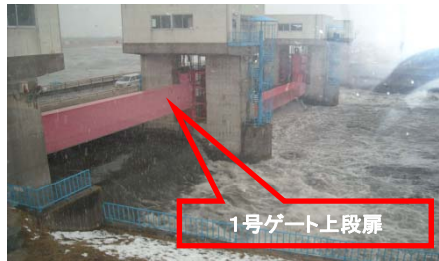
真野川水門 地震時の扉体位置

- ・上下段扉共全開位置（軽構造戸当り部）にあり、地震によりアンカー部が破損。
- ・津波対応のため、下段扉の閉操作を行う。（全閉）
- ・上段扉の閉操作を行う。
- ・軽構造戸当り変形していたため、引っ掛かりながら降下。
- ・戸当金物からローラが逸脱し、ロープ緩みが作動、ゲート降下不能となる。

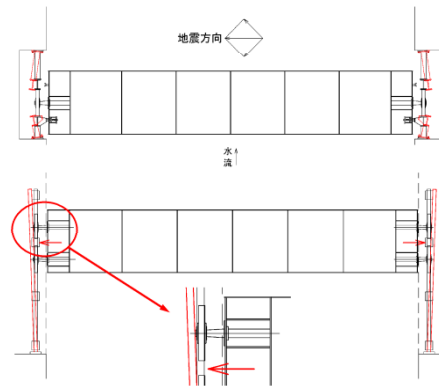
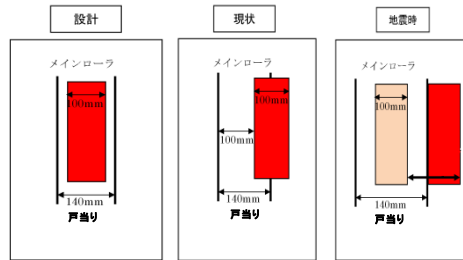
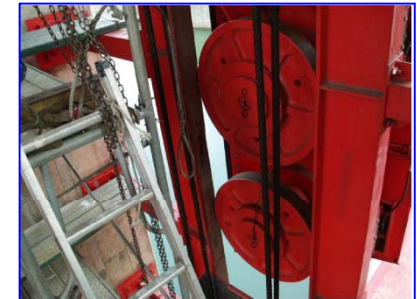
③ 軽構造部戸当りアンカー部破損検証

上下段扉の各サイドローラが、地震加速度を受け軽構造戸当りに衝突した時のアンカー部引き抜き強度及び結果(Pa1最上部~Pa4最下部の各アンカー)

Pa1 = MA1 / 2l = 1.435 / 2 × 0.35 = 2.050 t	<	7.80 t (76.5kN)	抜けない
Pa2 = MA2 / 2l = 4.425 / 2 × 0.35 = 6.321 t	<	7.80 t (76.5kN)	抜けない
Pa3 = MA3 / 2l = 6.793 / 2 × 0.35 = 9.704 t	>	7.80 t (76.5kN)	抜ける
Pa4 = MA4 / 2l = 4.010 / 2 × 0.35 = 5.729 t	<	7.80 t (76.5kN)	抜けない

軽構造戸当金物のアンカー部が初期の地震動で損傷を受け、上段扉の主ローラがレールから逸脱し、第2波の地震動で上段扉主ローラがローラレールに衝突し、レールの降伏点を超える曲げ応力が発生し、ローラレールを損傷させた。
