# 月浜第一水門の閉操作状況

資料2-6

## 月浜第一水門の被害状況・喪失した機能（地震によるもの）

## 月浜第一水門の被害状況・喪失した機能（津波によるもの）

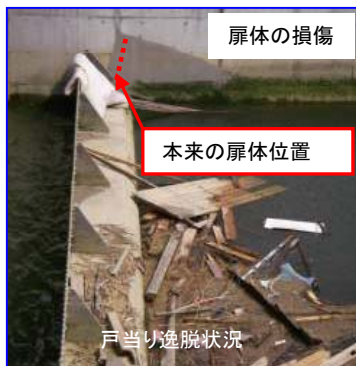
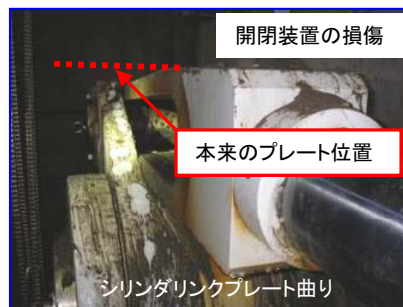
起伏ゲート戸当り逸脱、シリンダリングプレート曲がりのため、ゲート開閉操作不可能。（6月15日応急復旧）

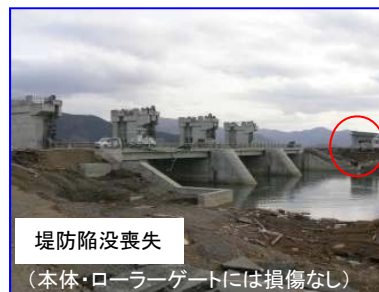
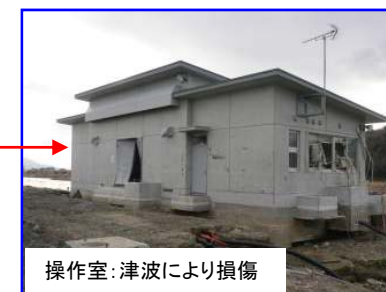
管理所操作室の操作盤、機側操作盤とも浸水し、操作不可能。  
仮設発電機と仮設操作盤で応急復旧(3月15日)。  
復旧(仮操作盤6月15日)

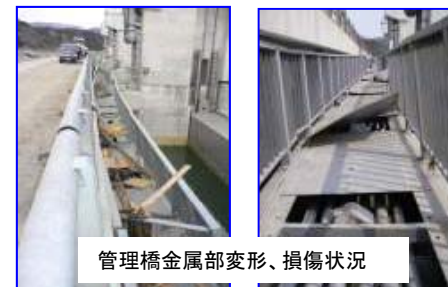
管理橋金属部変形、損傷。  
照明、CCTVカメラ流失。
