東日本大震災における津波による損壊状況調査

「東日本大震災からの津波被災市街地復興手法検討調査」(都市局調査)を基に水管理・国土保全局が作成

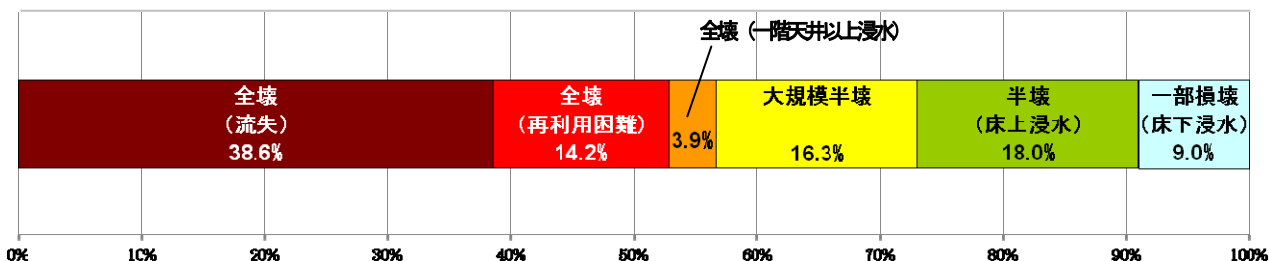
被災建物 棟数割合

区分	全壊 (流失)	全壊 (再利用困難) ※1	全壊 (1階天井以上浸水)
主な建物状況	基礎だけ残して、建物が完全に流されている	主要構造が損壊しており補修により元通りに再使用することが困難	1階天井以上浸水しており、大規模修繕等による再使用も可能
サンプル写真	 	 	 
棟数※2	92,509 棟	34,048 棟	9,438 棟
区分	大規模半壊	半壊 (床上浸水)	建物被災状況 (イメージ)  
主な建物状況	床から概ね 1m以上 (天井未満) 浸水している	床から概ね 1m未満の床上浸水 (一部補修により再利用可能)	
サンプル写真	 	 	
棟数※2	39,062 棟	43,145 棟	
区分	一部損壊 (床下浸水)	棟数合計	
主な建物状況	床下の泥を取り除けば再利用可能	被災建物総計 うち全壊	
サンプル写真	 		
棟数※2	21,483 棟	239,685 棟	135,995 棟

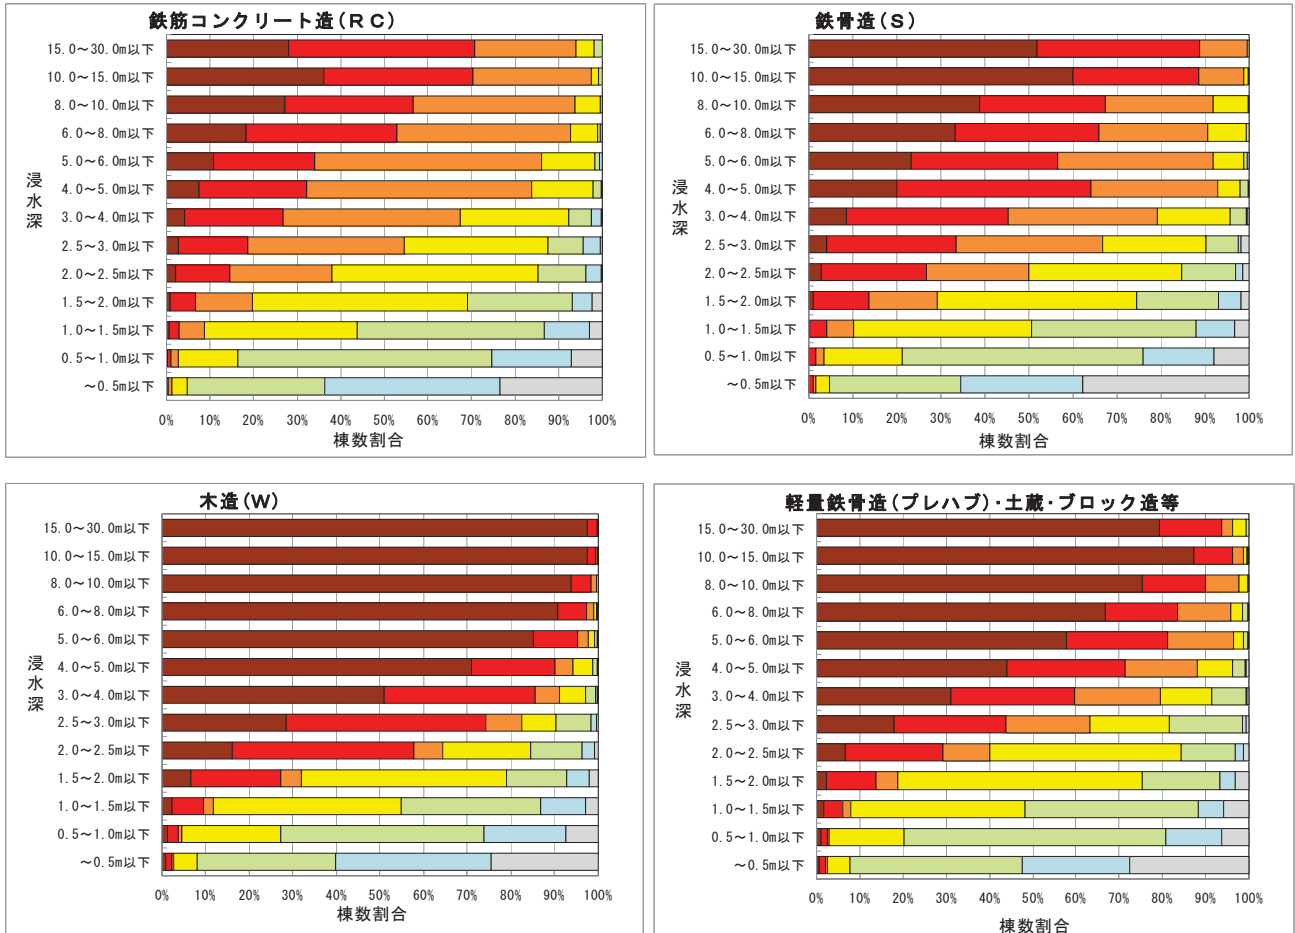
2. 建物構造別の浸水深と建物被災状況の関係

浸水区域全域における浸水深と建物被災状況の関係を建物の構造別に整理した結果は下記の通り※。

※被災現況調査では、現地調査等に基づき、被災した建物を「全壊(流失)」「全壊」「全壊(1階天井以上浸水)」「大規模半壊」「半壊(床上浸水)」「一部損壊(床下浸水)」に6区分している。区分の判定は原則として目視調査による。
