# 東日本大震災における津波による損壊状況調査

## ● 損壊状況

「東日本大震災からの津波被災市街地復興手法検討調査」(都市局調査)を基に水管理・国土保全局が作成

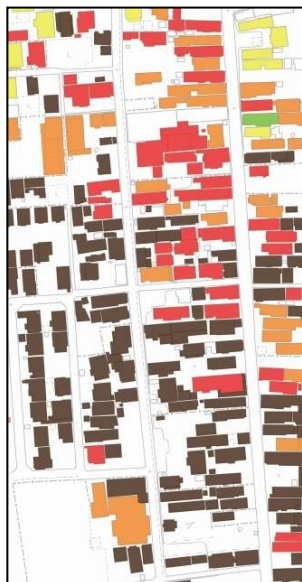
| 区分 | 全壊<br>(流失) | 全壊<br>(再利用困難) ※1 | 全壊<br>(1 階天井以上浸水) | |
|---|---|---|---|--|
| 主な建物<br>状況 | 基礎だけ残して、建物が完全に<br>流されている | 主要構造が損壊しており補修に<br>より元通りに再使用することが<br>困難 | 1 階天井以上浸水しており、大<br>規模修繕等による再使用も可能 | |
| 主な建物<br>状況 | 床から概ね 1m 以上 (天井未満)<br>浸水している | 床から概ね 1m 未満の床上浸水<br>(一部補修により再利用可能) | | |

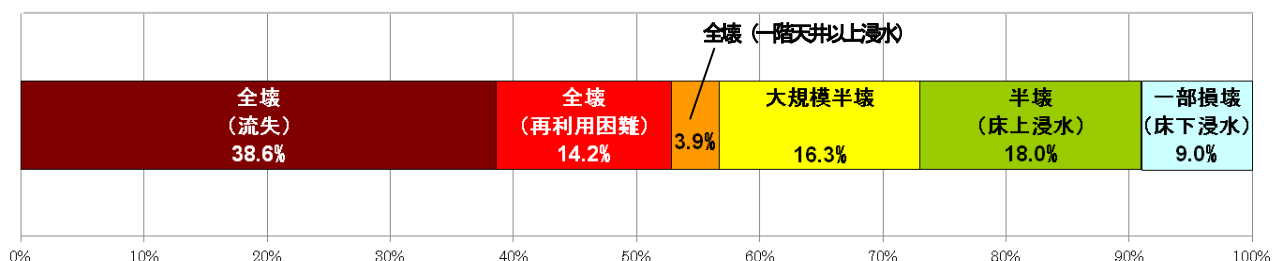
被災建物 棟数割合

| 区分 | 全壊<br>(流失) | 全壊<br>(再利用困難) ※1 | 全壊<br>(1 階天井以上浸水) | |
|---|---|---|---|--|
| 棟数※2 | 21,483 棟 | 239,685 棟 | 135,995 棟 | |

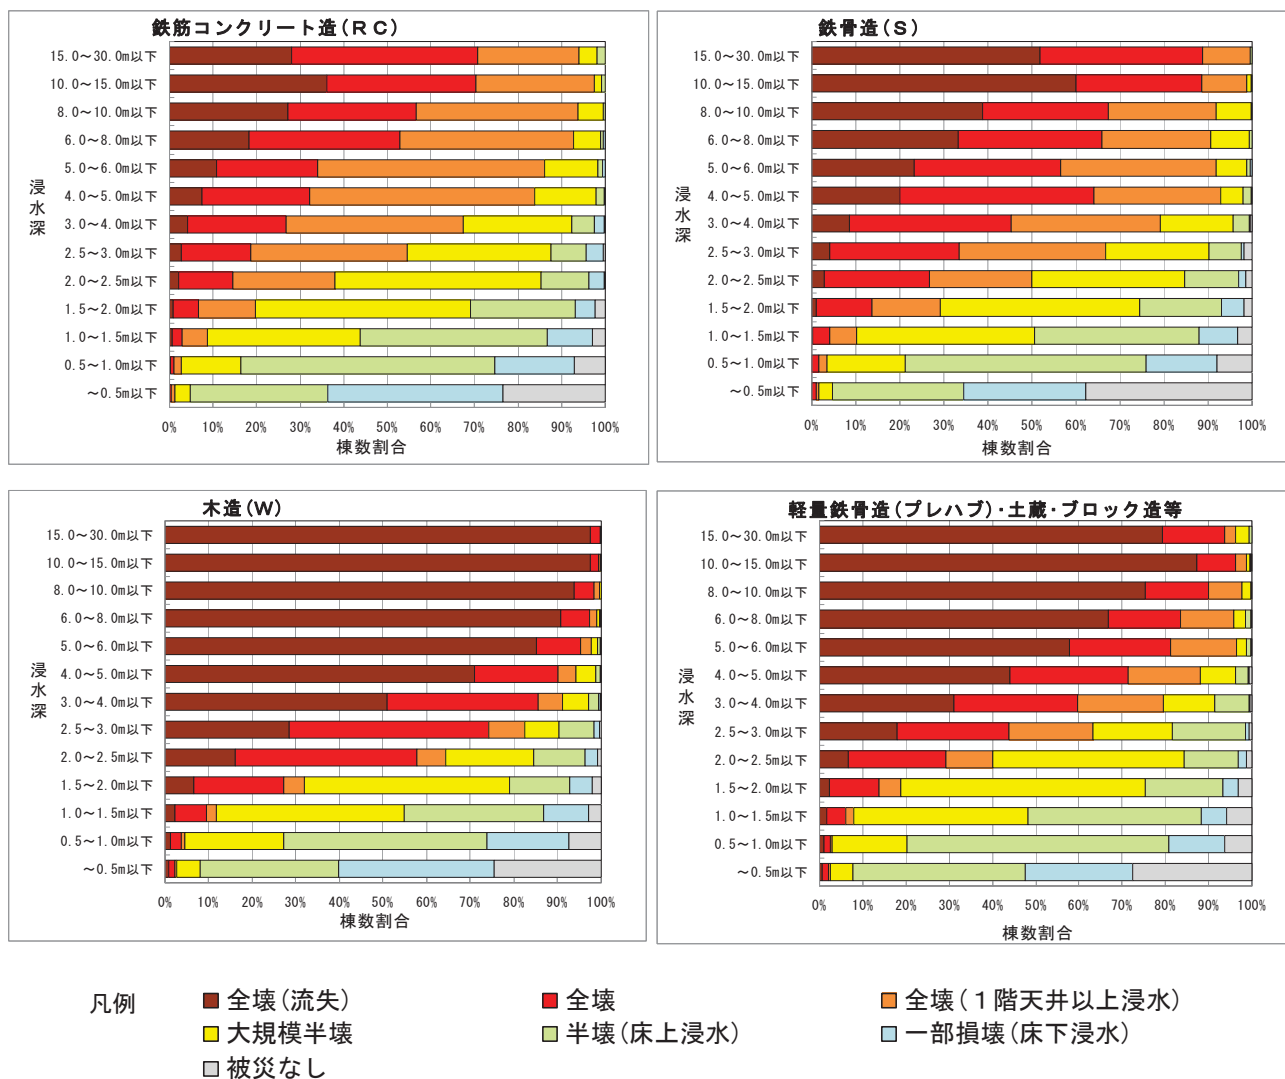
## 2. 建物構造別の浸水深と建物被災状況の関係

浸水区域全域における浸水深と建物被災状況の関係を建物の構造別に整理した結果は下記の通り※。
