復旧対策工法の検討

1. 復旧対策工の検討

1.3 堤防本体の復旧対策工の比較案

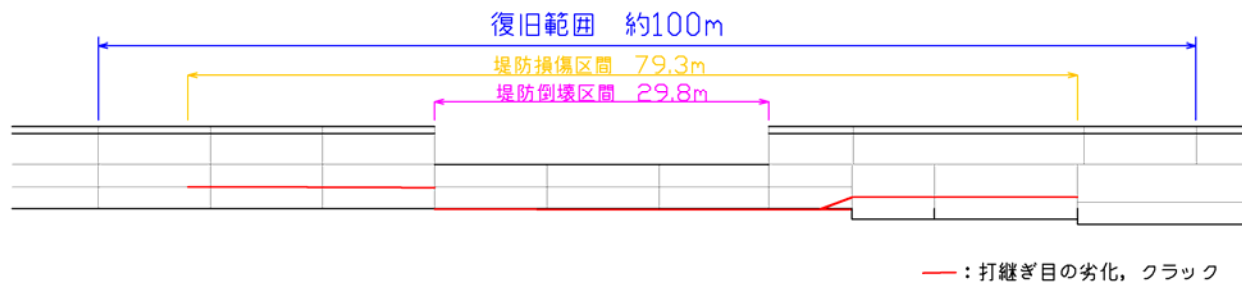
図 1-1 復旧範囲（堤防正面図）

復旧範囲は、堤防倒壊区間を含む堤防損傷区間の両端から既設とのすり付けを考慮した延長約 100m を基本とする。

また、この範囲以外の隣接堤防においても、堤防本体に劣化がみられ、今回の被災箇所と同程度に浜幅が狭い箇所については、そこでの相対耐力比の結果によっては復旧対象とすることが望ましい。
