# 堤防エピソード

2010. 2. 8.  
宇野 尚雄  
(岐阜大学名誉教授)

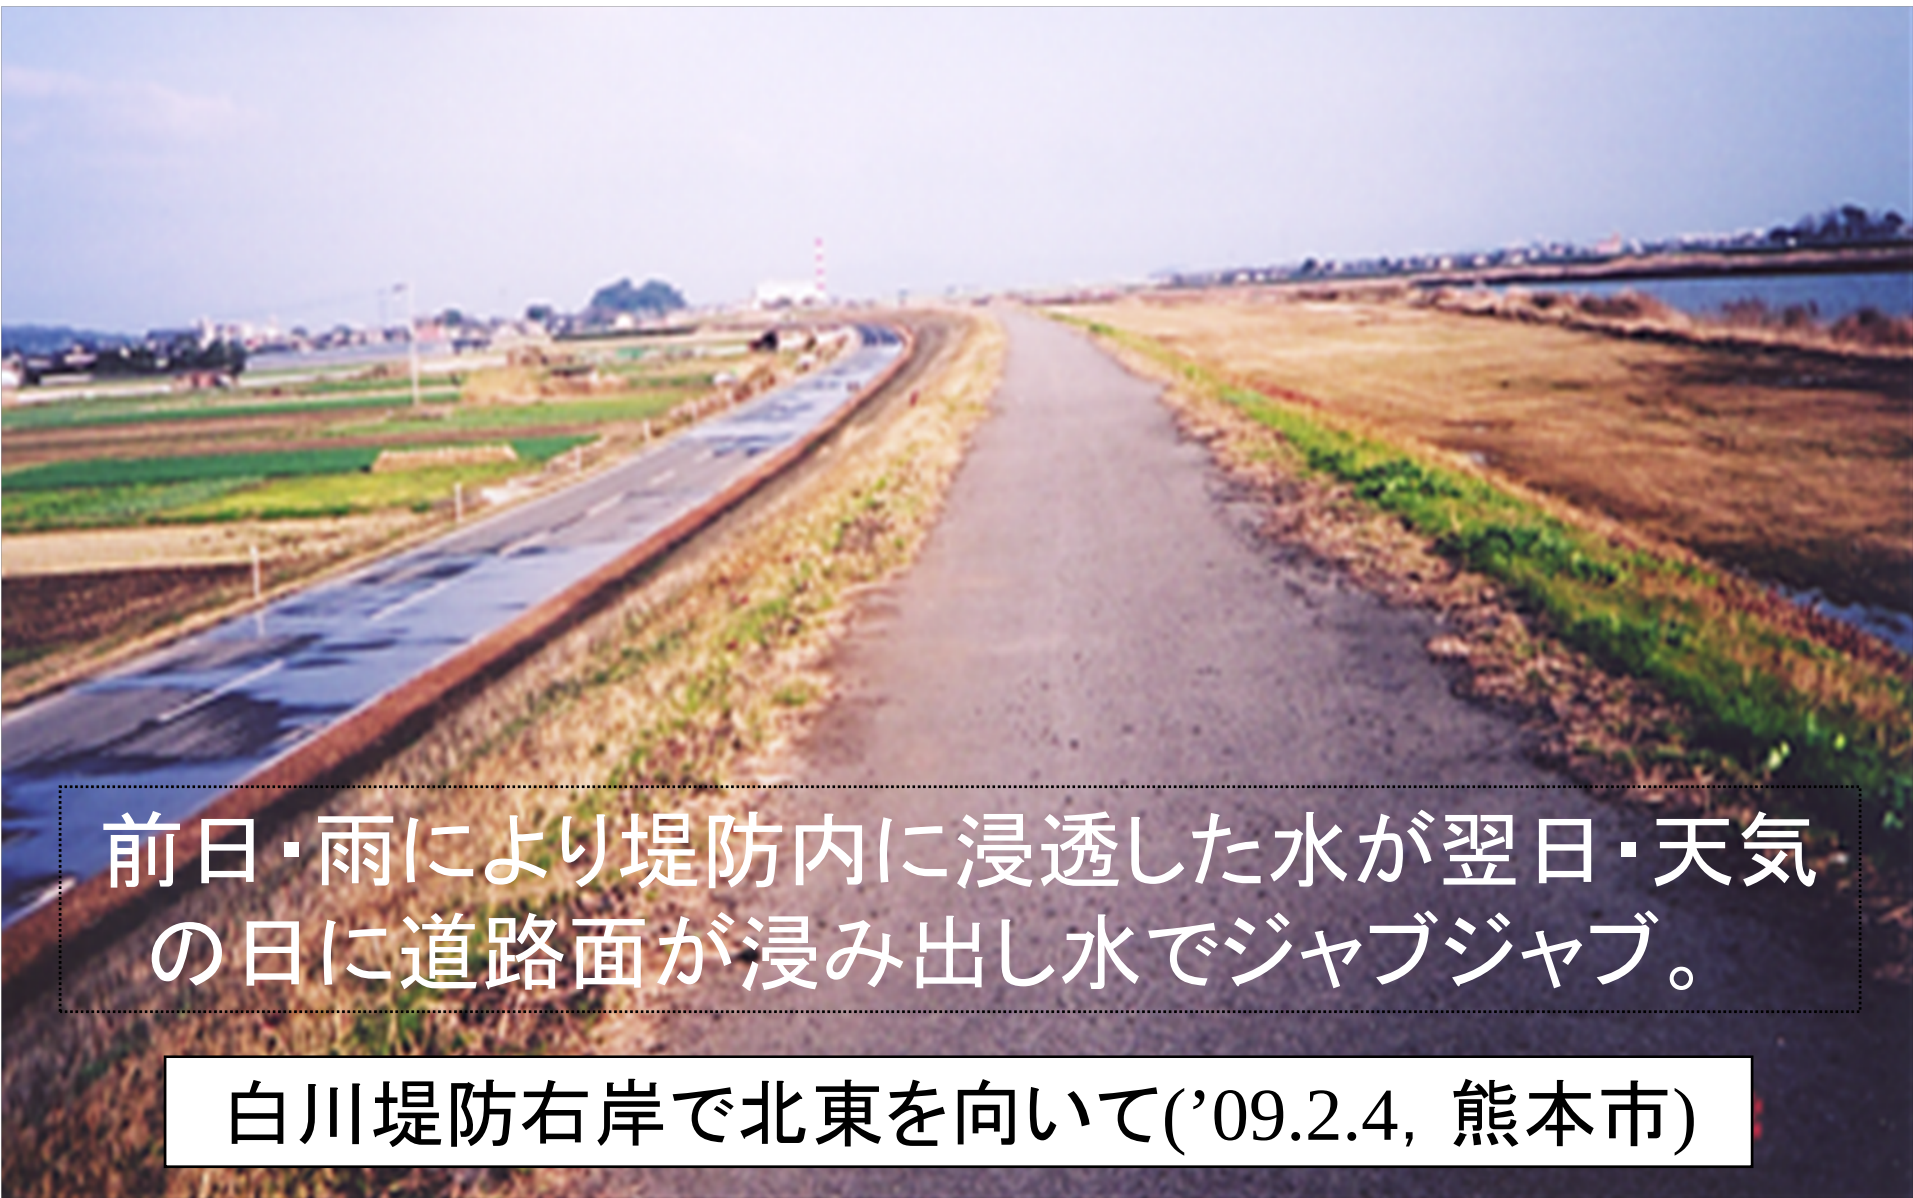
# 1a. 白川堤防から右下の道路へ浸潤水の溢れ

前日・雨により堤防内に浸透した水が翌日・天気  
の日に道路面が浸み出し水でジャブジャブ。

白川堤防右岸で北東を向いて('09.2.4, 熊本市)

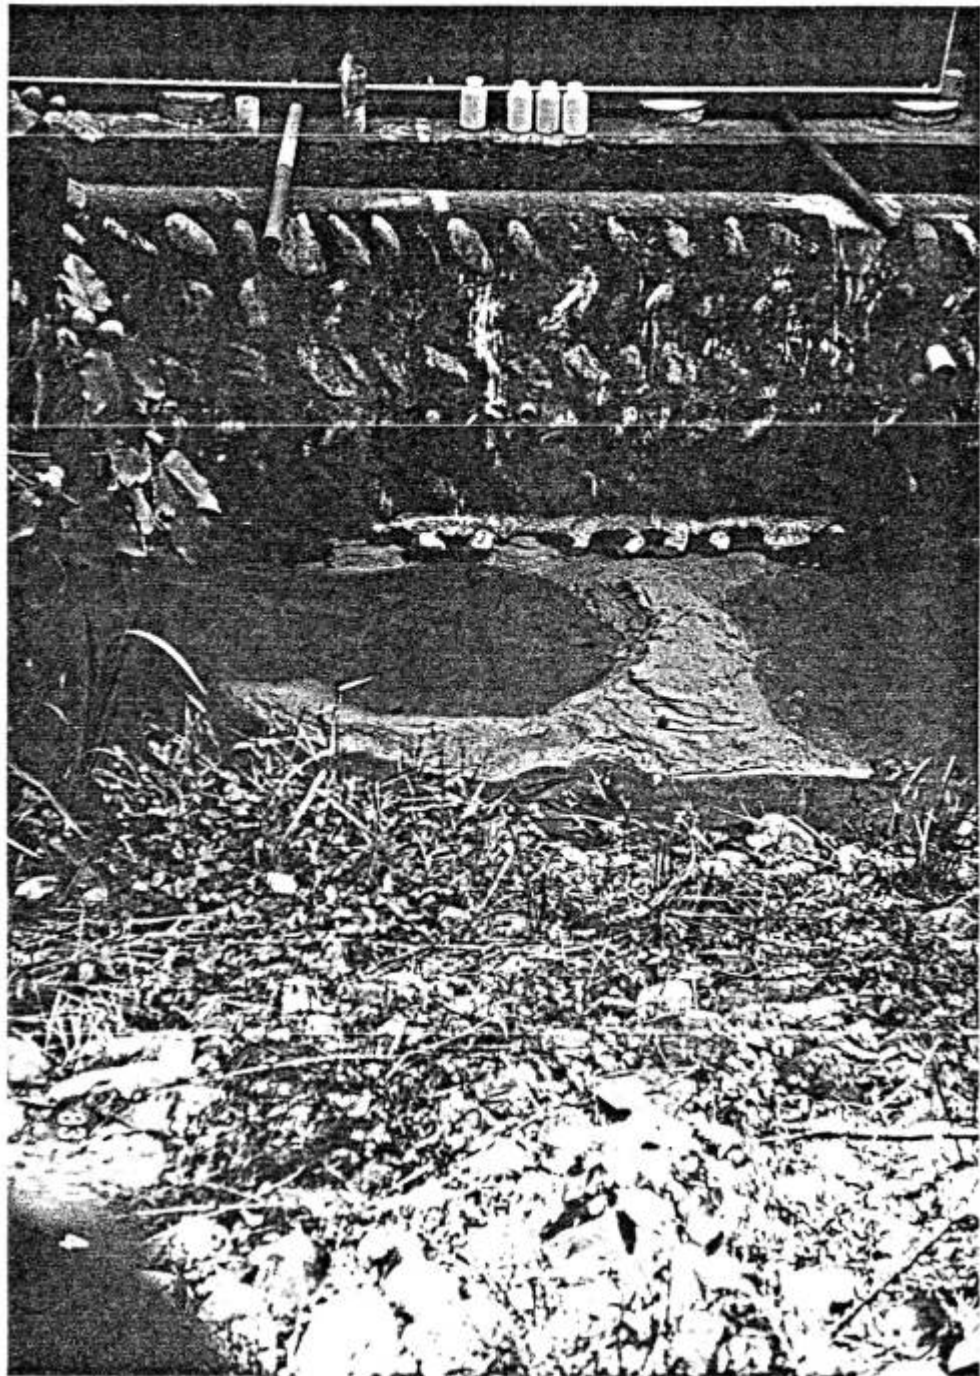
## 1b. ガマの発生

(側溝水路底から)

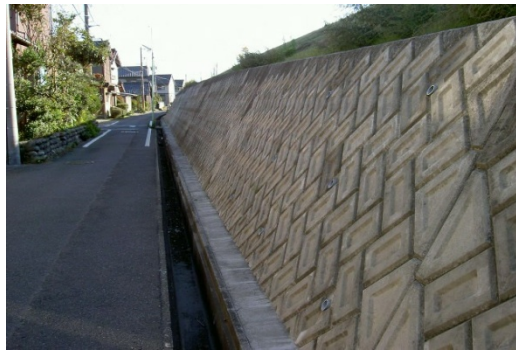
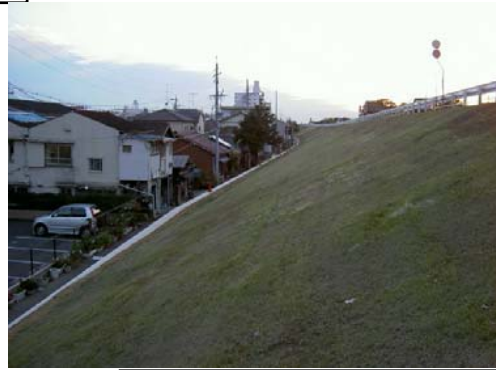
### 裏小段の泥濘化？

1. 浸透した雨水の滲み出し
2. 裏石積みの排水孔の確認  
(孔のゴミ詰まり観察から判明)
3. 小段部の土質構成の影響

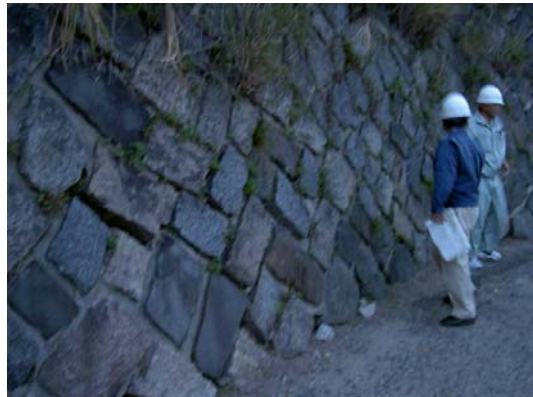
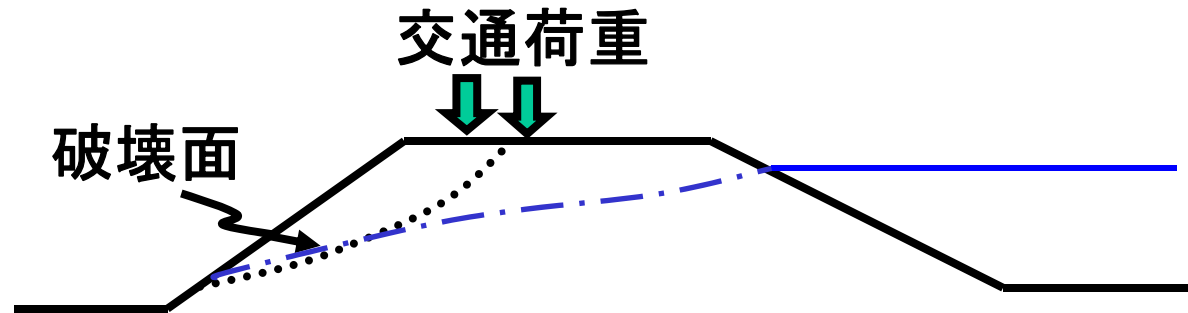
**法肩は崩れやすい！**

- \* 土を繋ぐ根毛のような働き！
- \* 生物力？！

小段の泥濘化は原因の見極めが、対策の分かれ目になる！ 内部土砂の細粒分の多少など

雨水が滲み出すは当然

限界動水勾配以下に制御

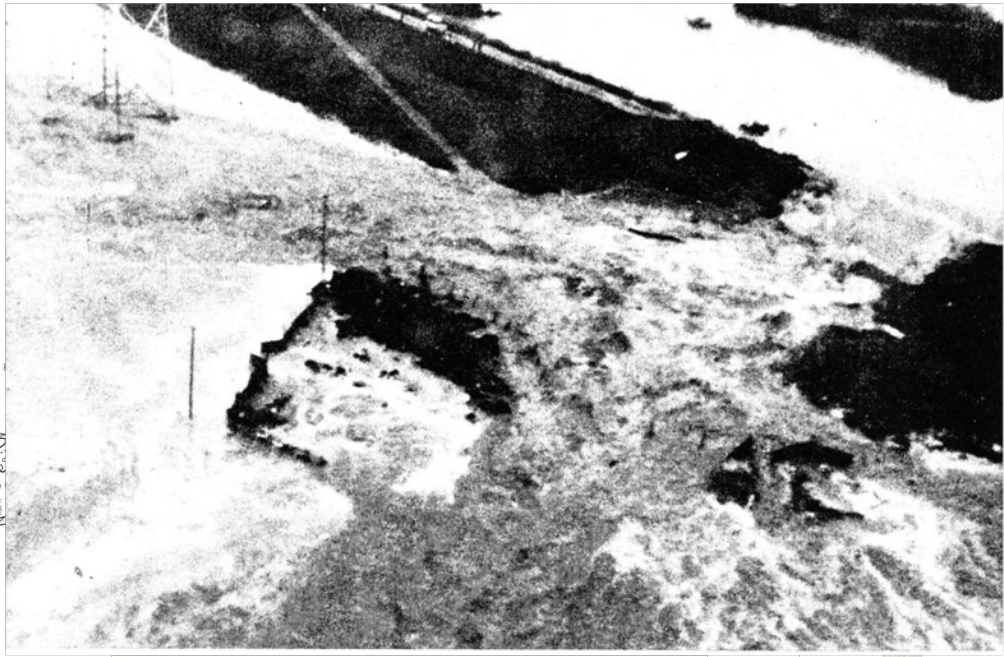
① 決壊原因は「パイピング現象」  
堤防に「水みち」  
安八町側の沼地が証拠  
建設省の水圧説に異論  
岡本東大助手らが推定

水がすっかり引いたあとの決壊場所には元の池が姿を現した。岐阜県安八郡安八町の長良川堤防決壊場所、右側は安八町、左側は長良川

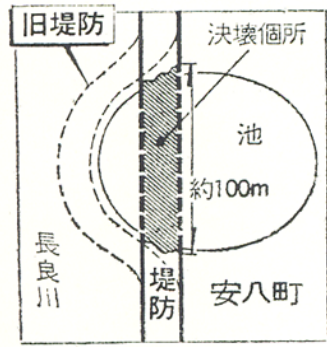
池の跡だった決壊堤防  
昭和初めに埋め  
軟弱地盤を底から

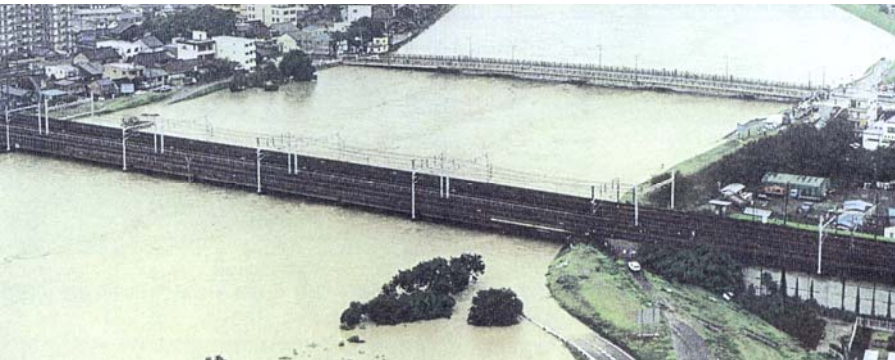
東海道線との交差付近

東海豪雨は乾燥した堤防へ急激な浸透だったため、庄内川堤防が助かる！

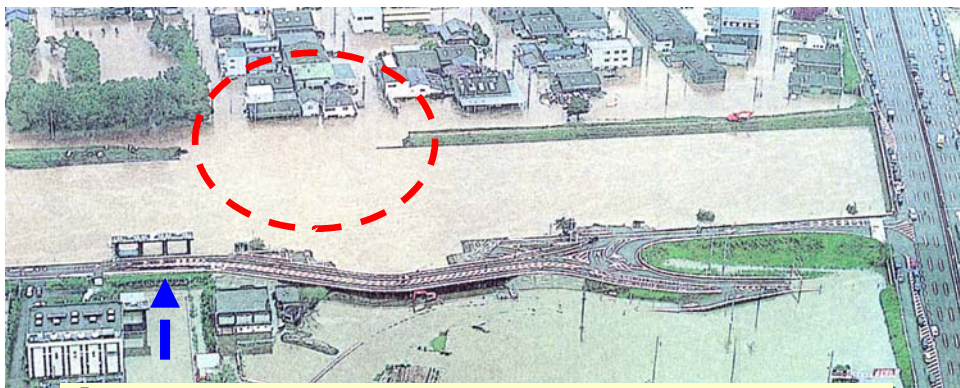
新川破堤'00.9.11翌日

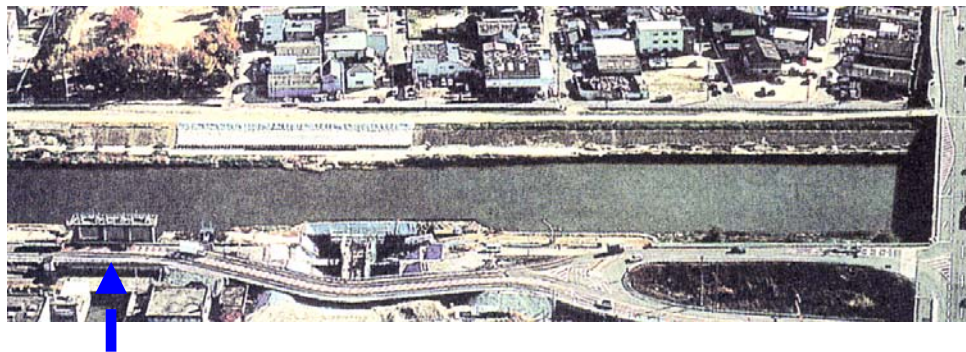
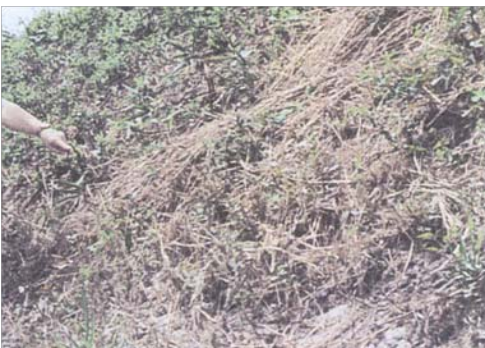
'00.12.4左下に北側からの排水路水門がある

裏の裏面・浸出水の跡

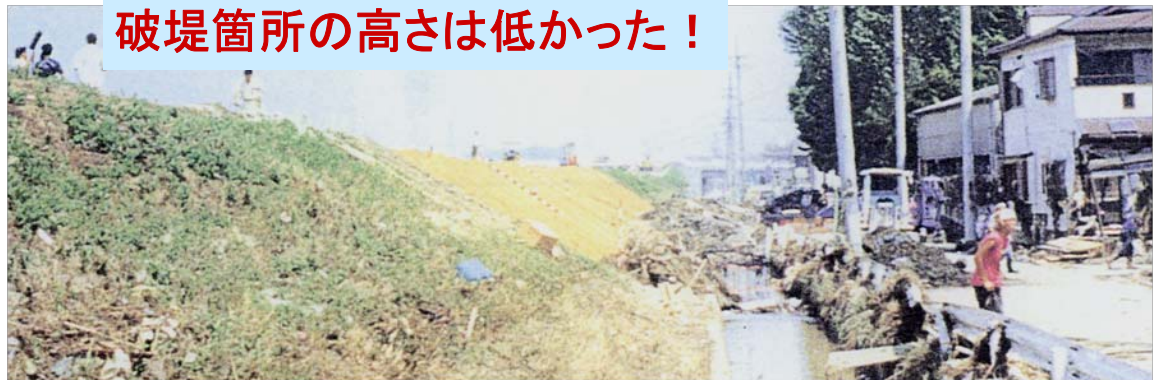
破堤箇所の高さは低かった！

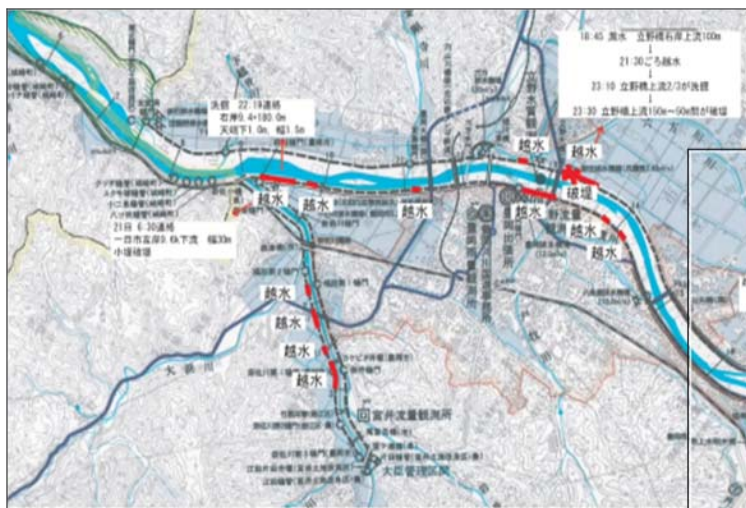
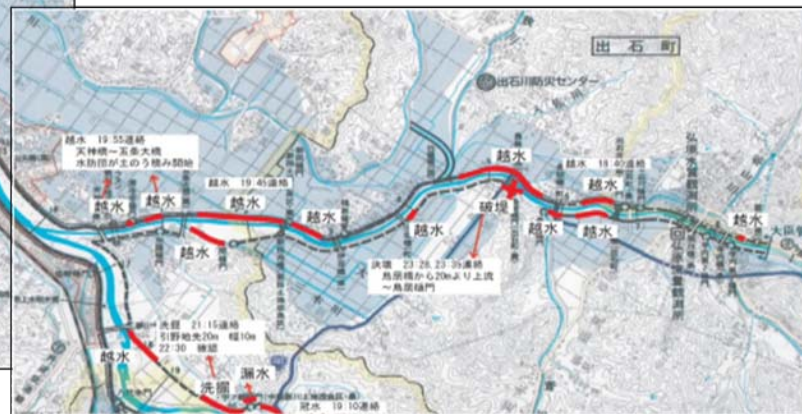
# 5b.円山川決壊

台風23号による豪雨で兵庫県豊岡市の円山川水系の堤防が決壊した原因について、国土交通省の「円山川堤防調査委員会」(委員長、宇野尚雄・広島工業大学教授)は二十四日、堤防を水が乗り越える「越水」で堤防内側(集落側)が削られて幅が狭まり、強度が弱くなった後、川の内側から水が染み込んで決壊した、と断定した。

出石川破堤点：河口から13.2k地点で  
破堤（立野）  
越水長：左岸で1,480m  
右岸で1,550m

出石川破堤点：円山川合流点から  
5.4k地点で破堤（鳥居）  
越水長：左岸で 830m  
右岸で2,510m

〇・四五〇・三五センチ沈下する可能性があるという。同整備局は梅雨などで雨量が増す来年六月までに堤防を復旧させるが、川底や河川敷を掘削して流量を増やして水位を下げるなどし、同台風と同規模の洪水でも壊れないようにする。

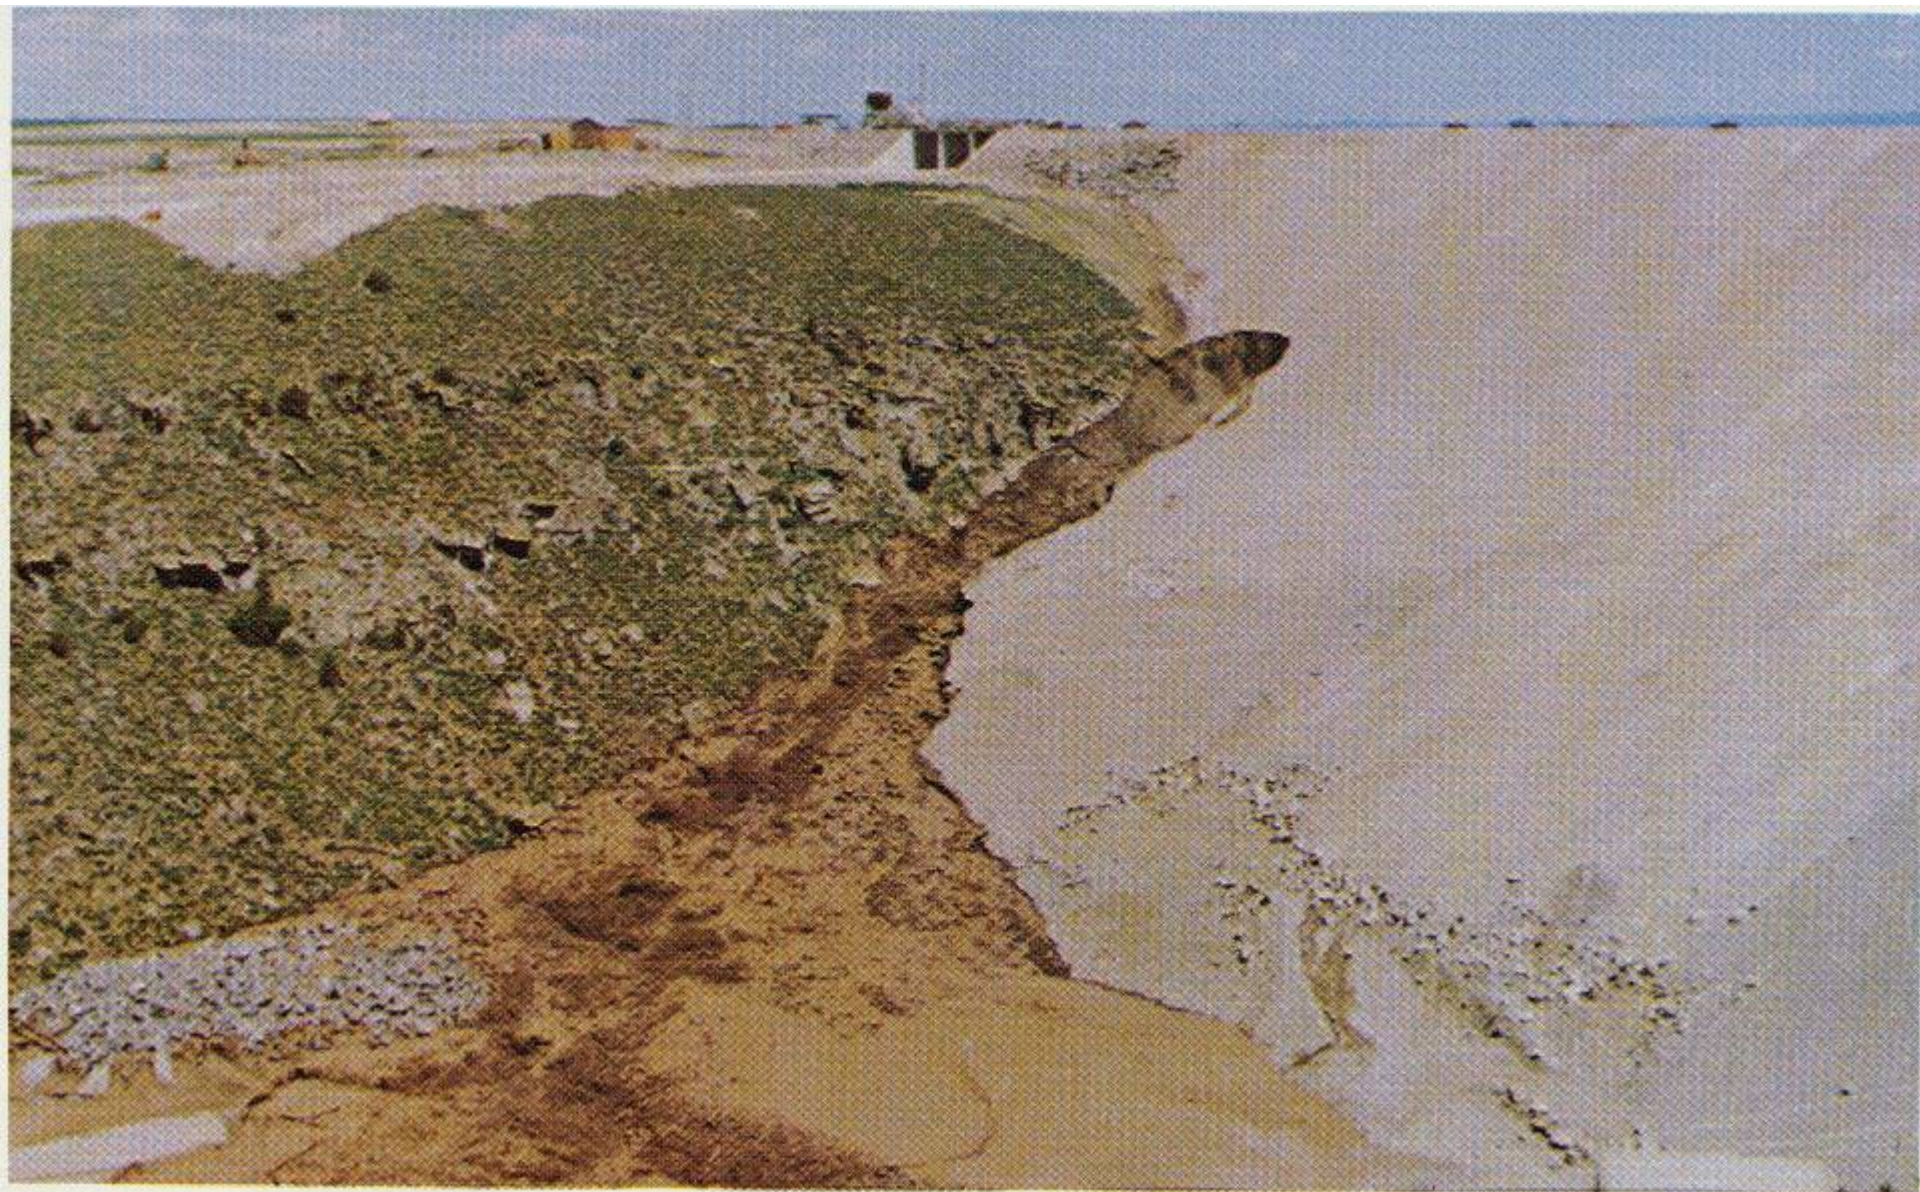
## 6b. Teton Dam Failure, initial stage

**Fig. 2-10.      Dozers lost in hole. About 11:20 a.m. June 5, 1976.**

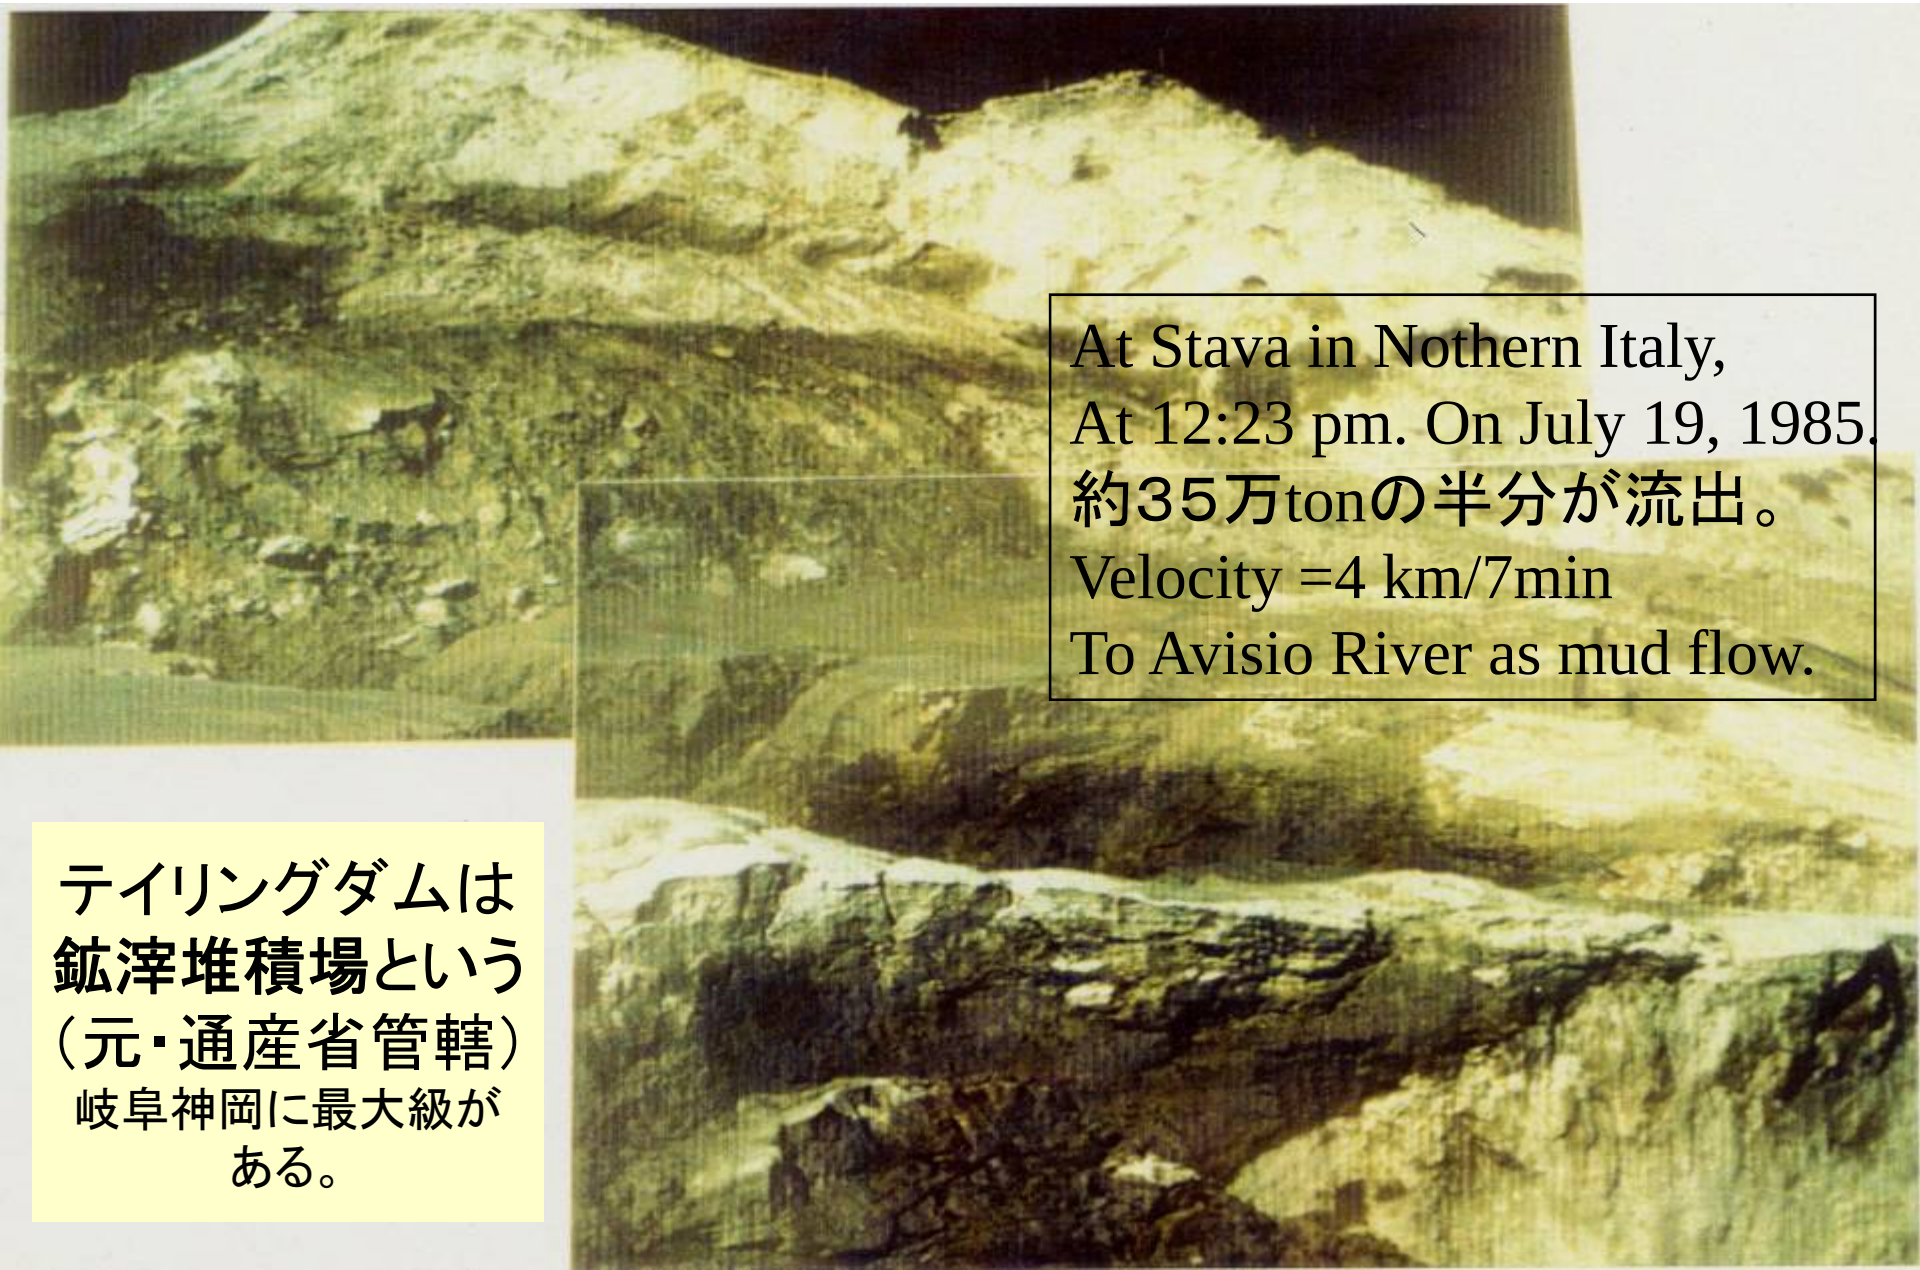
## 6c. 類似のTailing Dam崩壊

At Stava in Northern Italy,  
At 12:23 pm. On July 19, 1985.  
約35万tonの半分が流出。  
Velocity = 4 km/7min  
To Avisio River as mud flow.

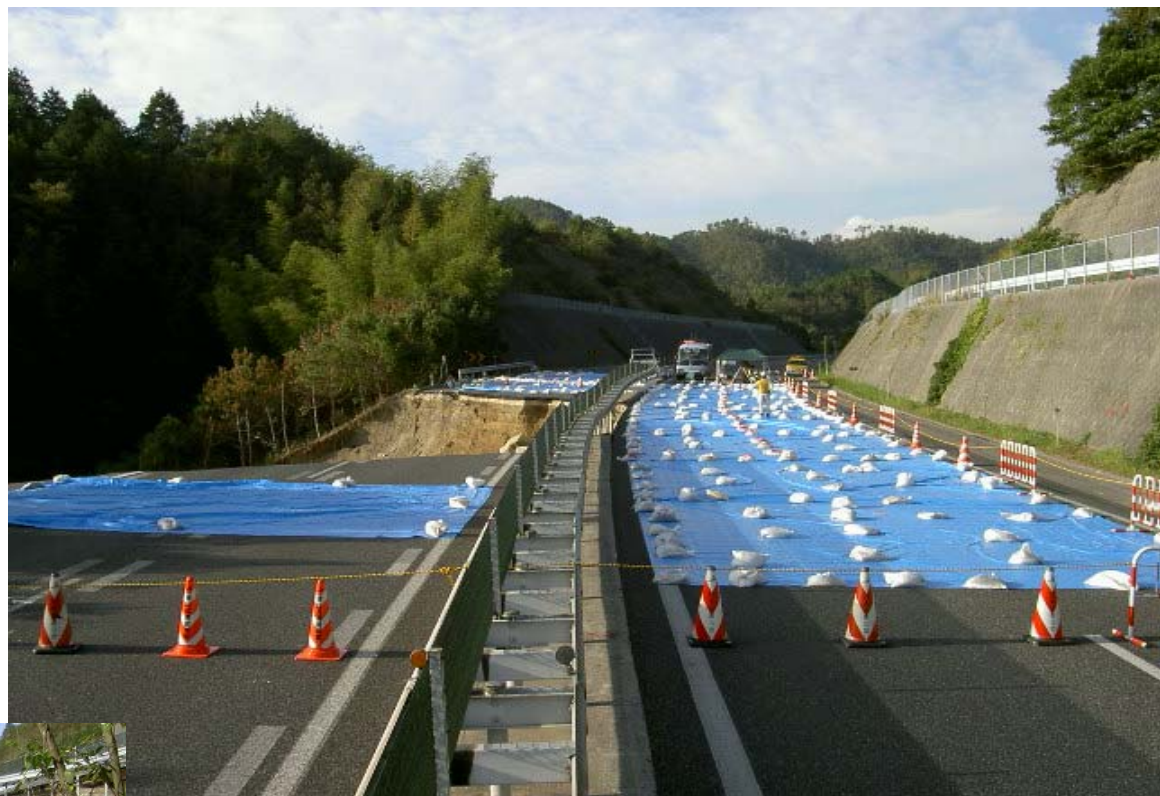
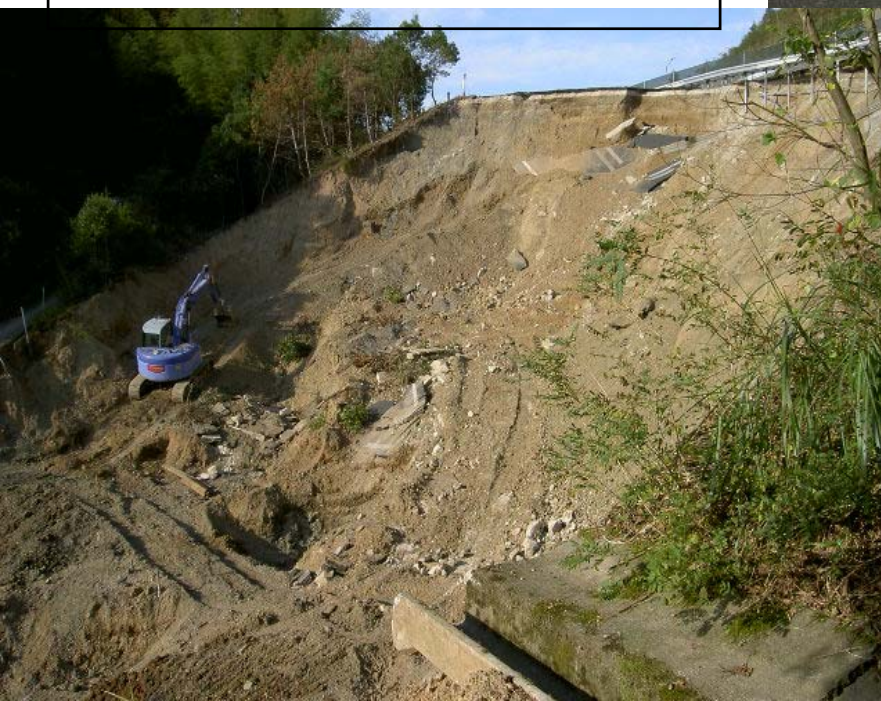
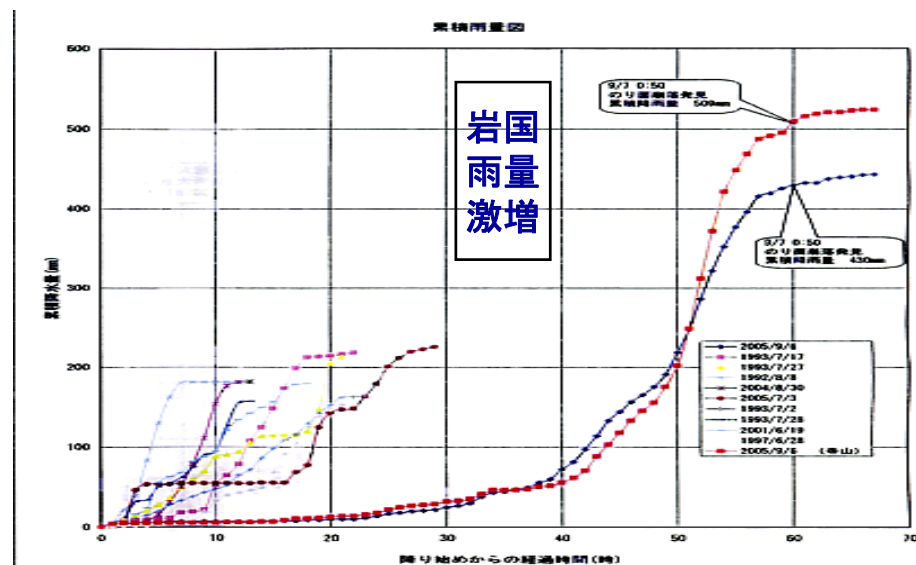
## 7..岩国で高速道路崩壊

右下の累積雨量図は、同図左下の既往の最大累積雨量(約200mm)を2倍以上に越えた、今回の右側累積雨量(約500mm超)記録を示す。

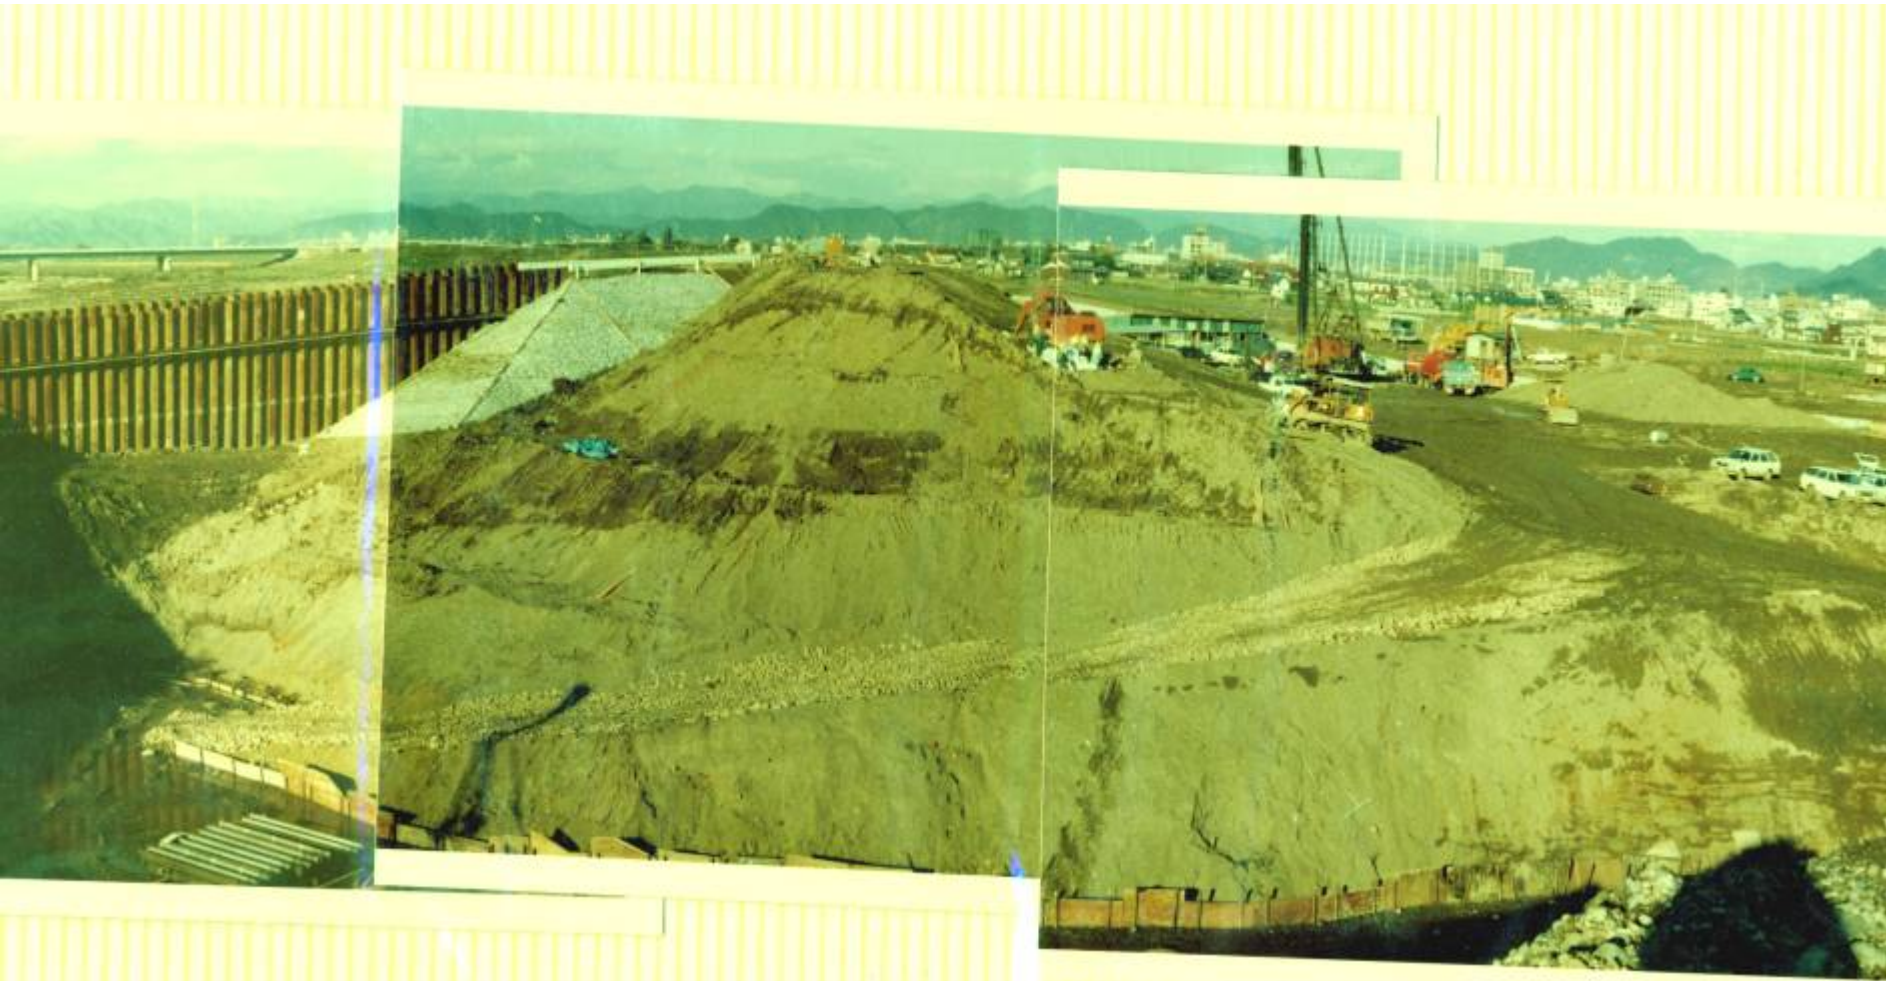
## 10a.長良川堤防の開削断面

黒ずんで見える土層部分は細粒土、**明るい土層は砂層**から構成

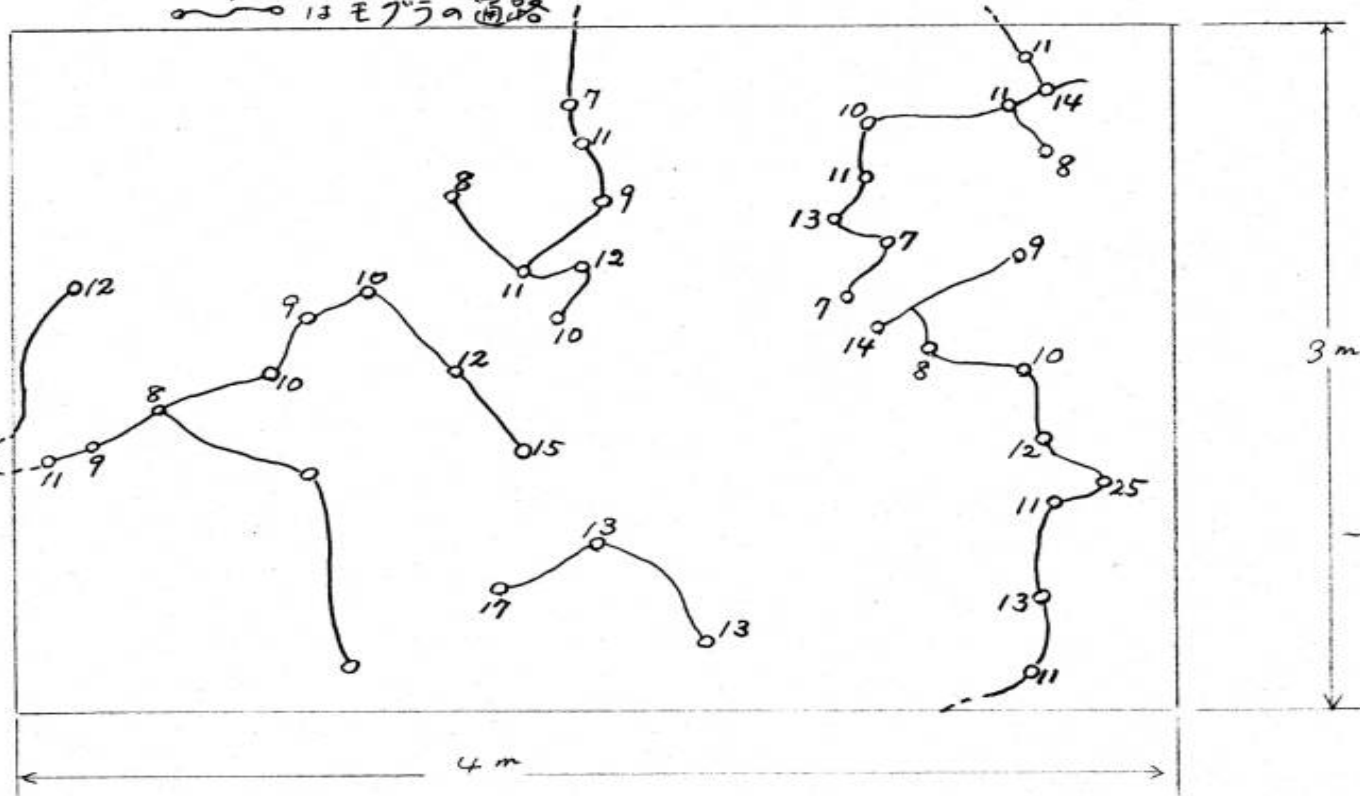
# 11a.モグラの通路(淀川・裏小段, S51年度)

裏小段の3m×4m部分での観測

○印は測定位置, 数値は表面からの深さ(cm)

〰〰〰はモグラの通路

モグラの通路は表層、せいぜい30cmの深さに過ぎない。

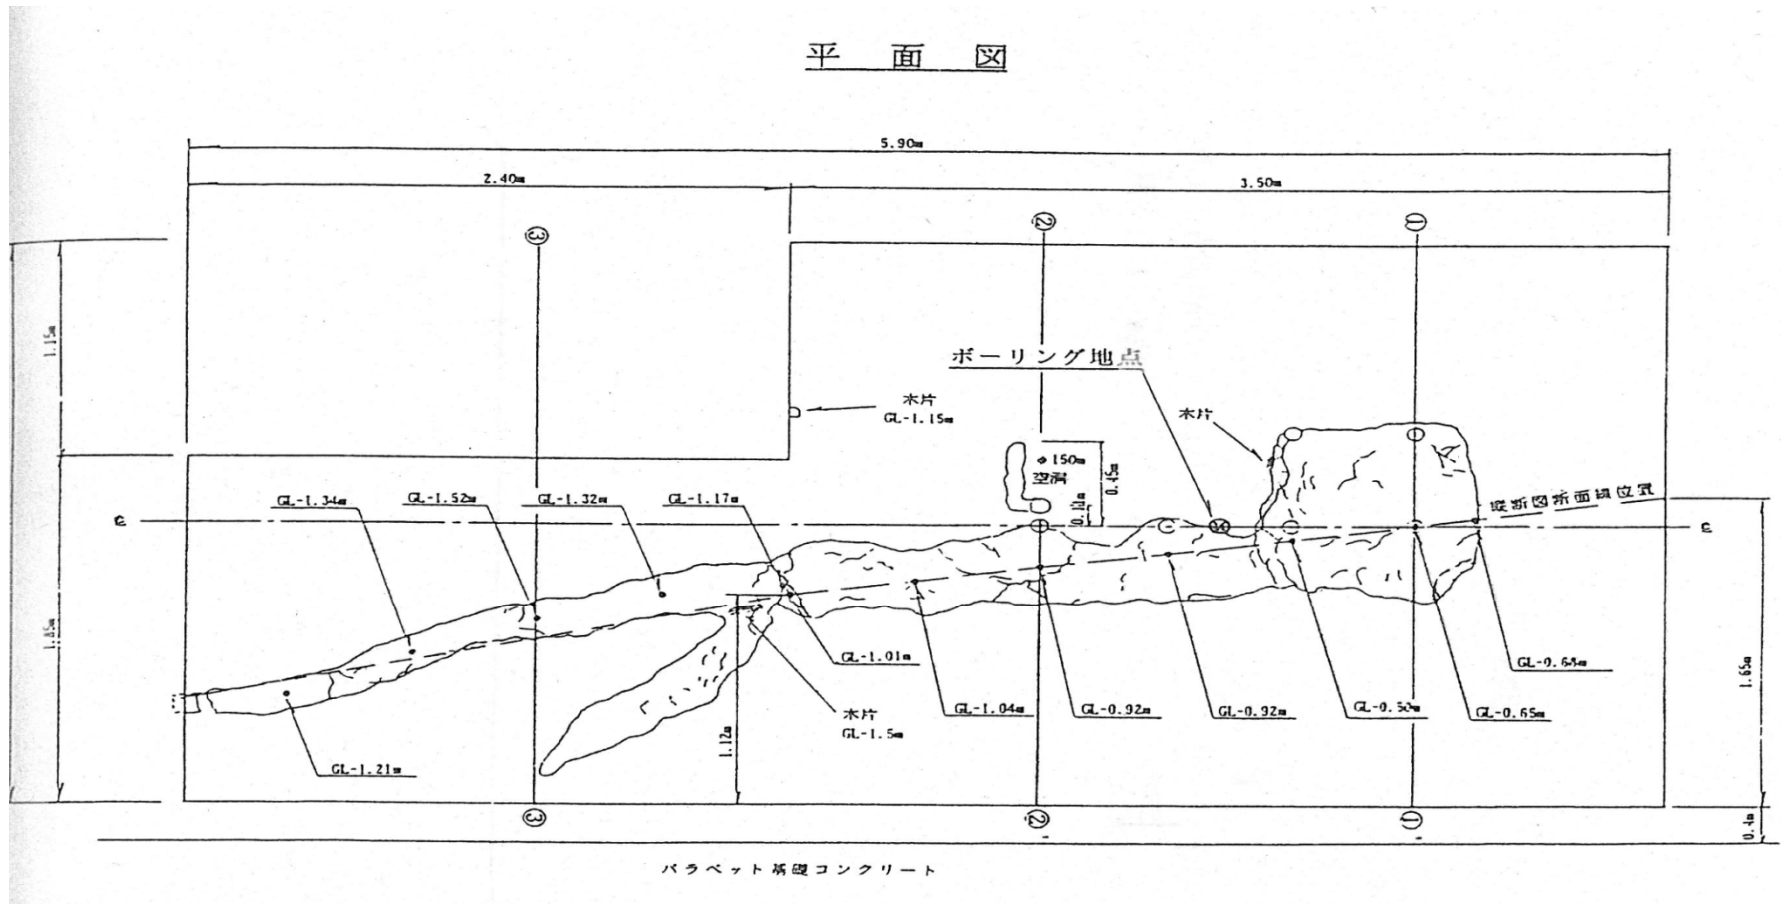
## 12a. 空洞から発見された埋設物跡

長良川河口堰調査の過程で発見された！  
昔、工事で使用された重量物を運搬する『修羅』の痕跡。  
超音波探査、重力探査……。 （しゅら）

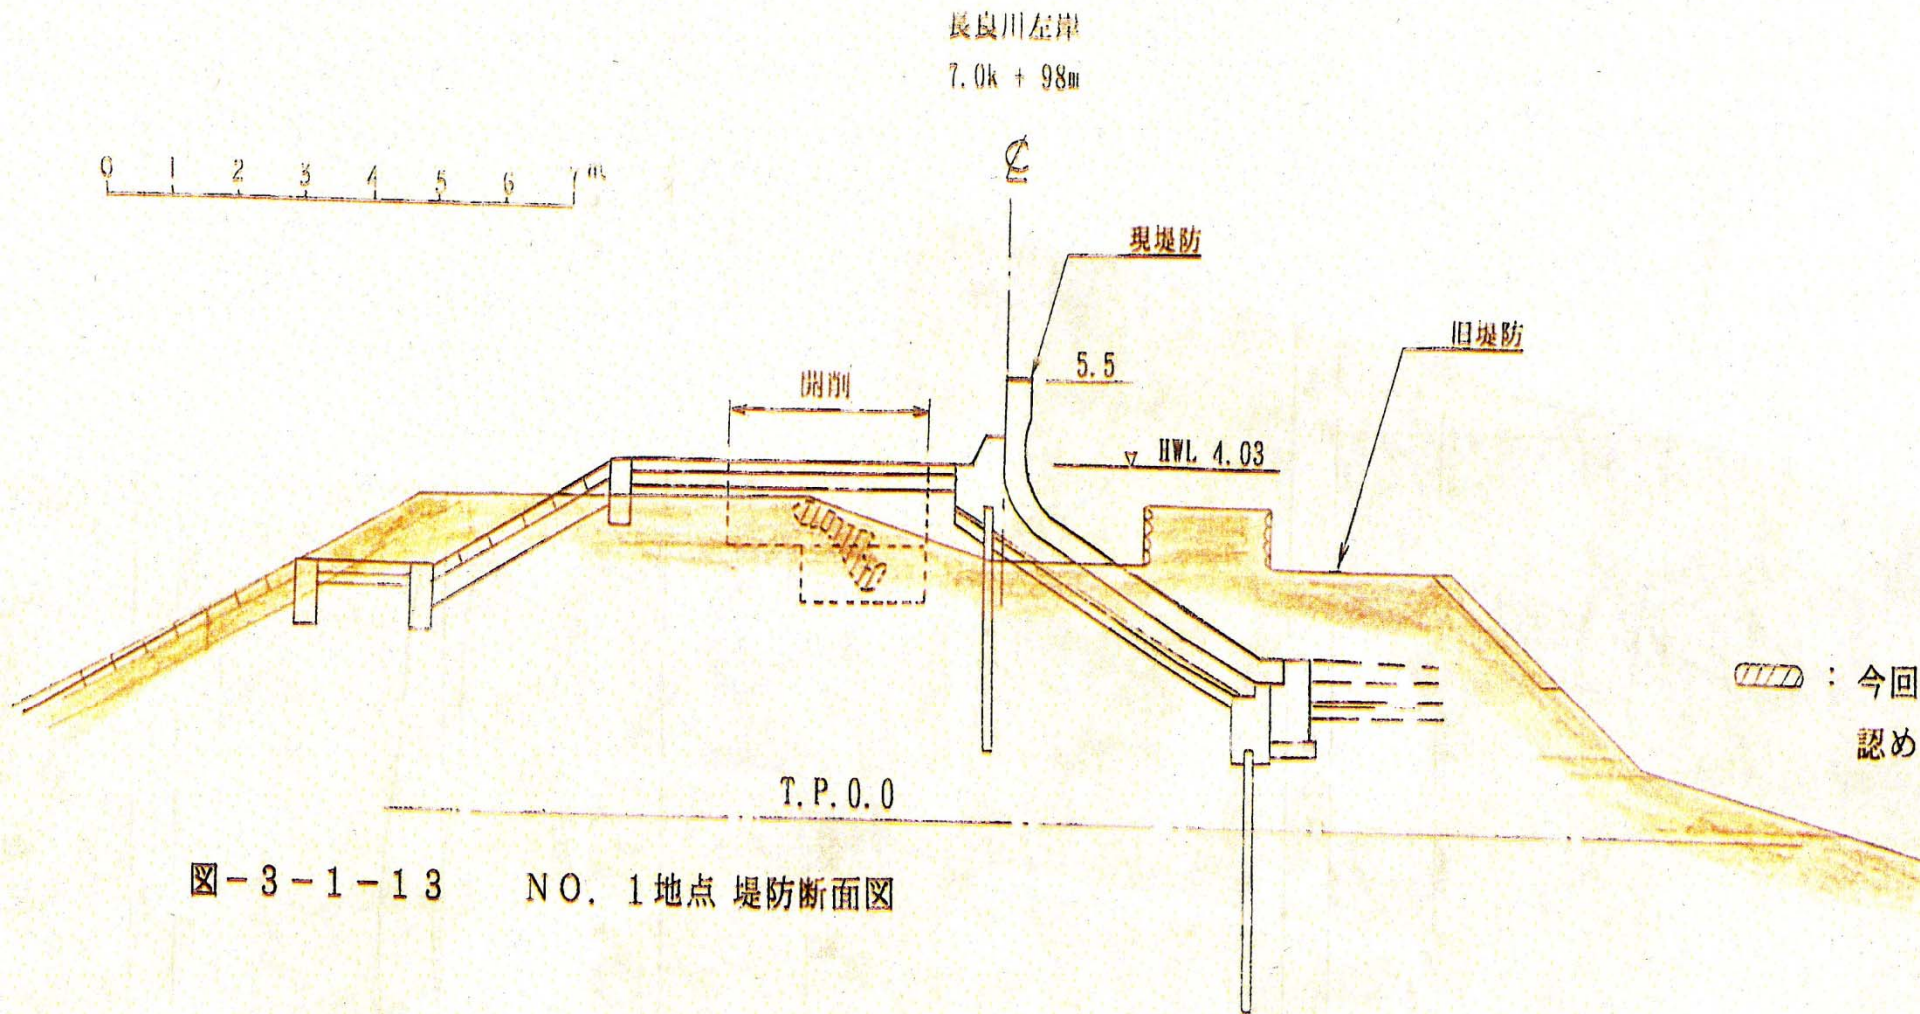
図-3-1-13 NO. 1地点 堤防断面図

天端付近だった！  
しかし、要注意！

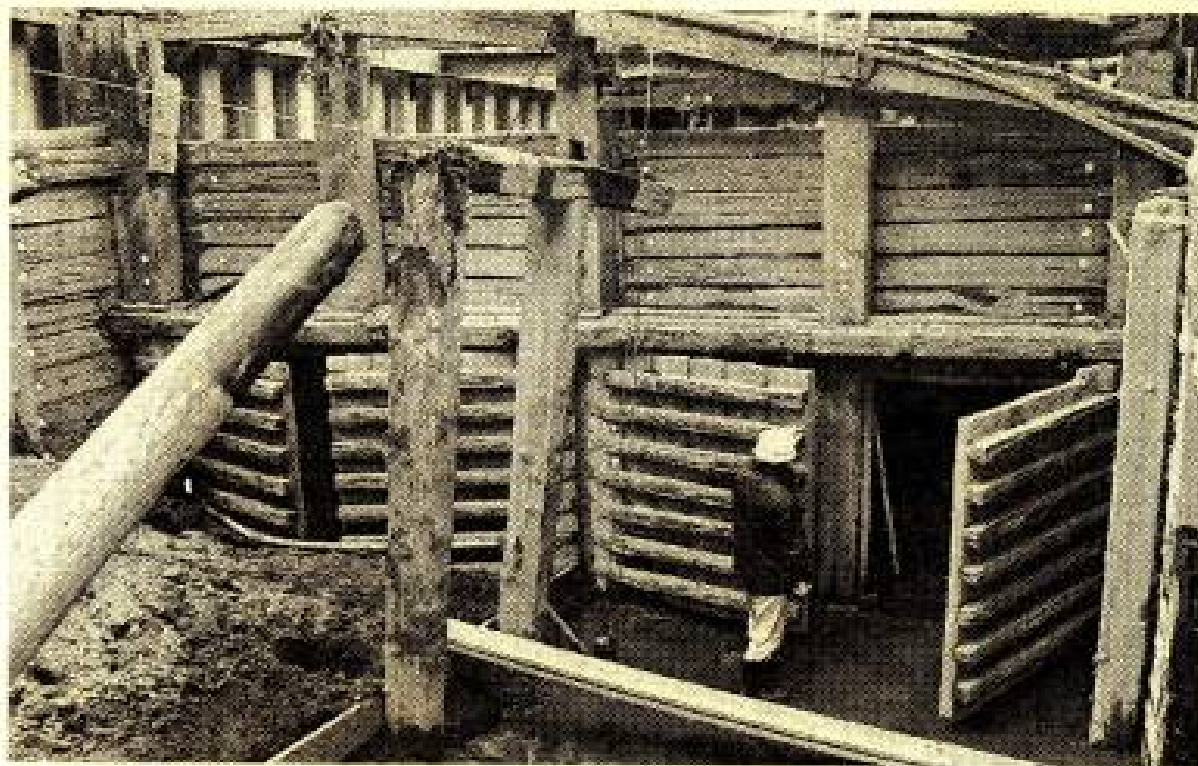
掛斐川左岸から見つかった木製の4連樋管―海津郡海津町で

この樋管は掛斐川と並行して流れる大江山流域の住民が農業用水を掛斐川へ排水するのに使われたもので、昨年8月、堤防の一部が陥没したため、復旧作業を進めていて地下5メートルで見つかった。
