# 堤防エピソード

2010. 2. 8.  
宇野 尚雄  
(岐阜大学名誉教授)

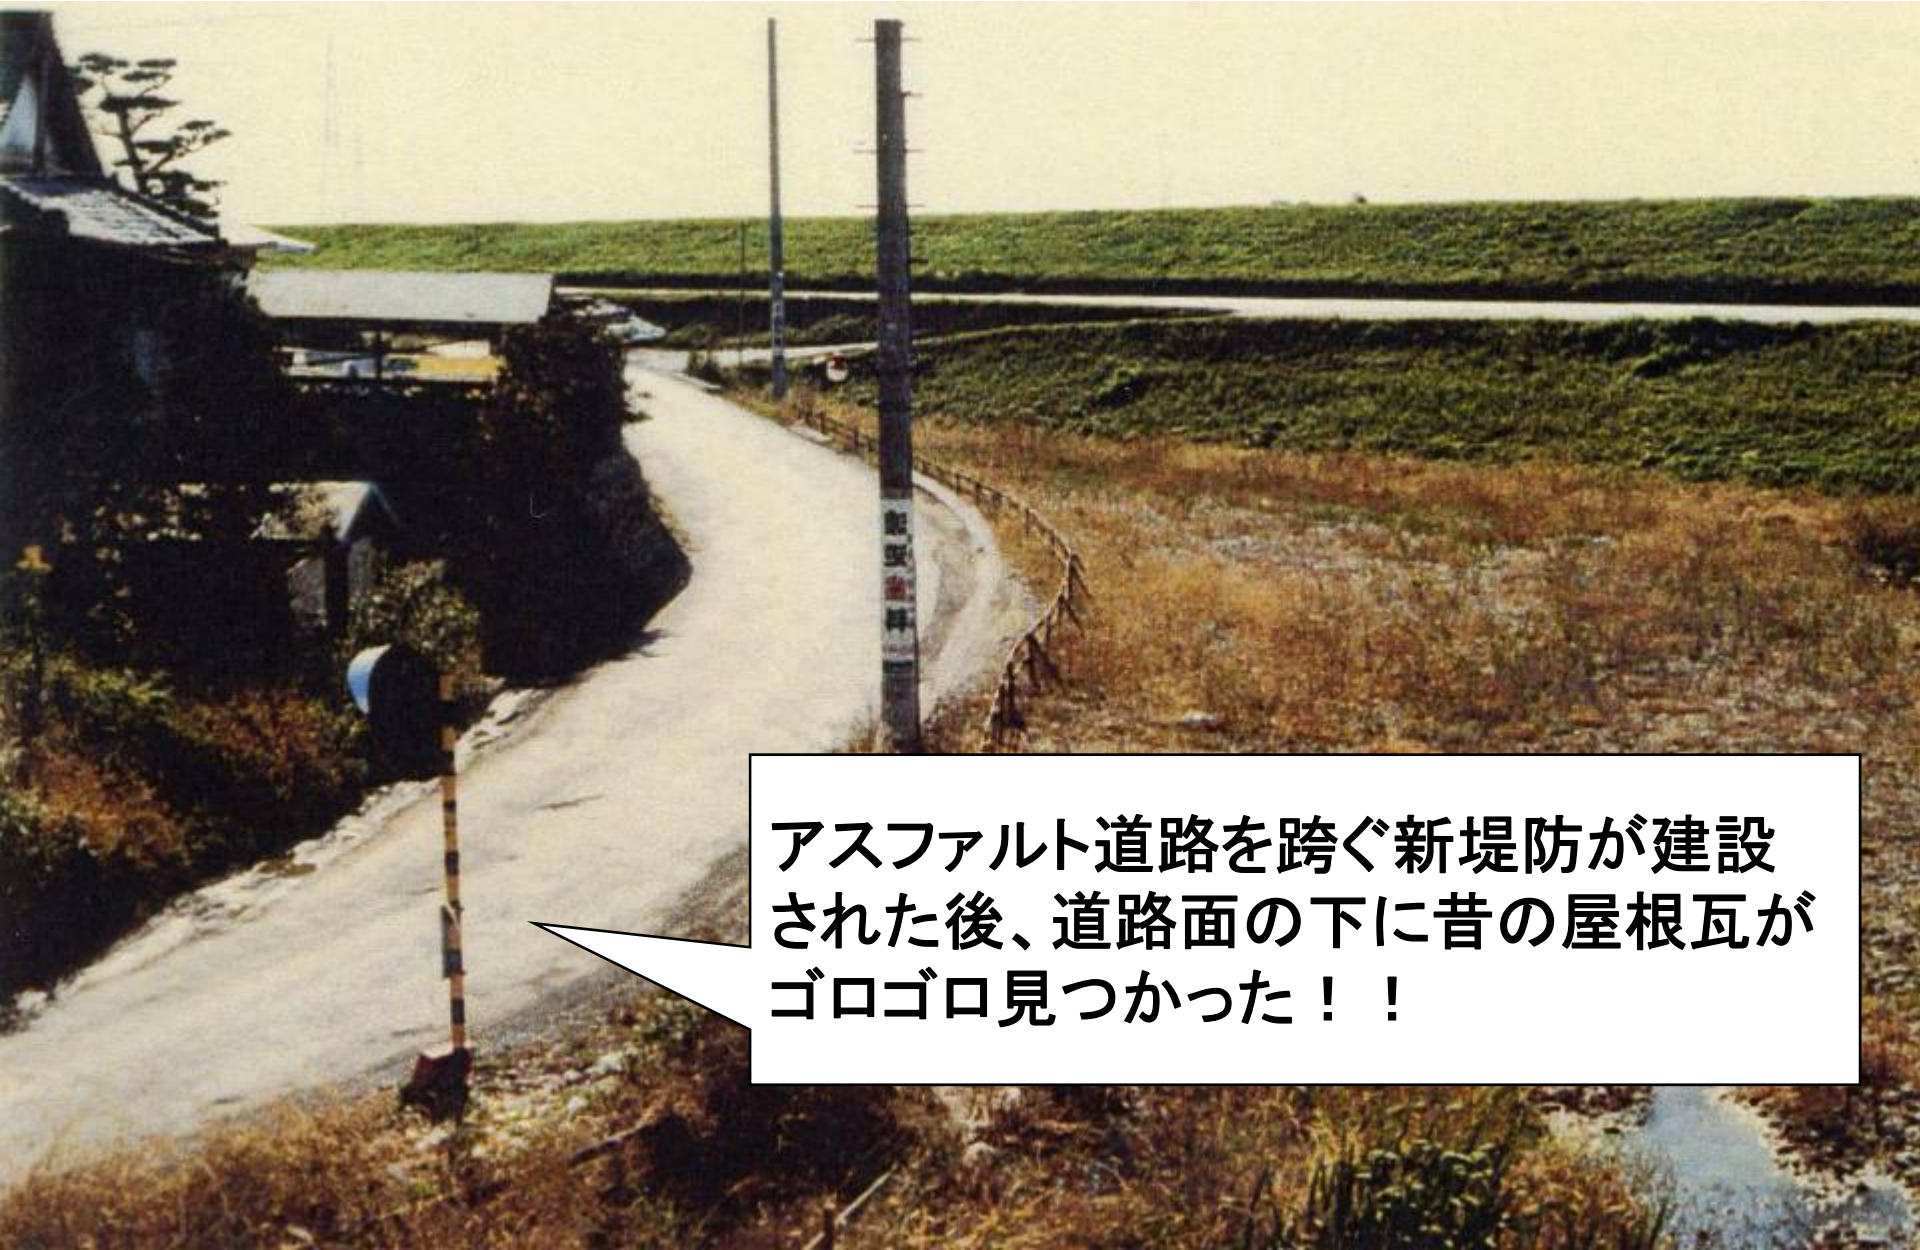
## 19. 引き堤防(手前)と旧堤防の水溜まり

アスファルト道路を跨ぐ新堤防が建設された後、道路面の下に昔の屋根瓦がゴロゴロ見つけた！！

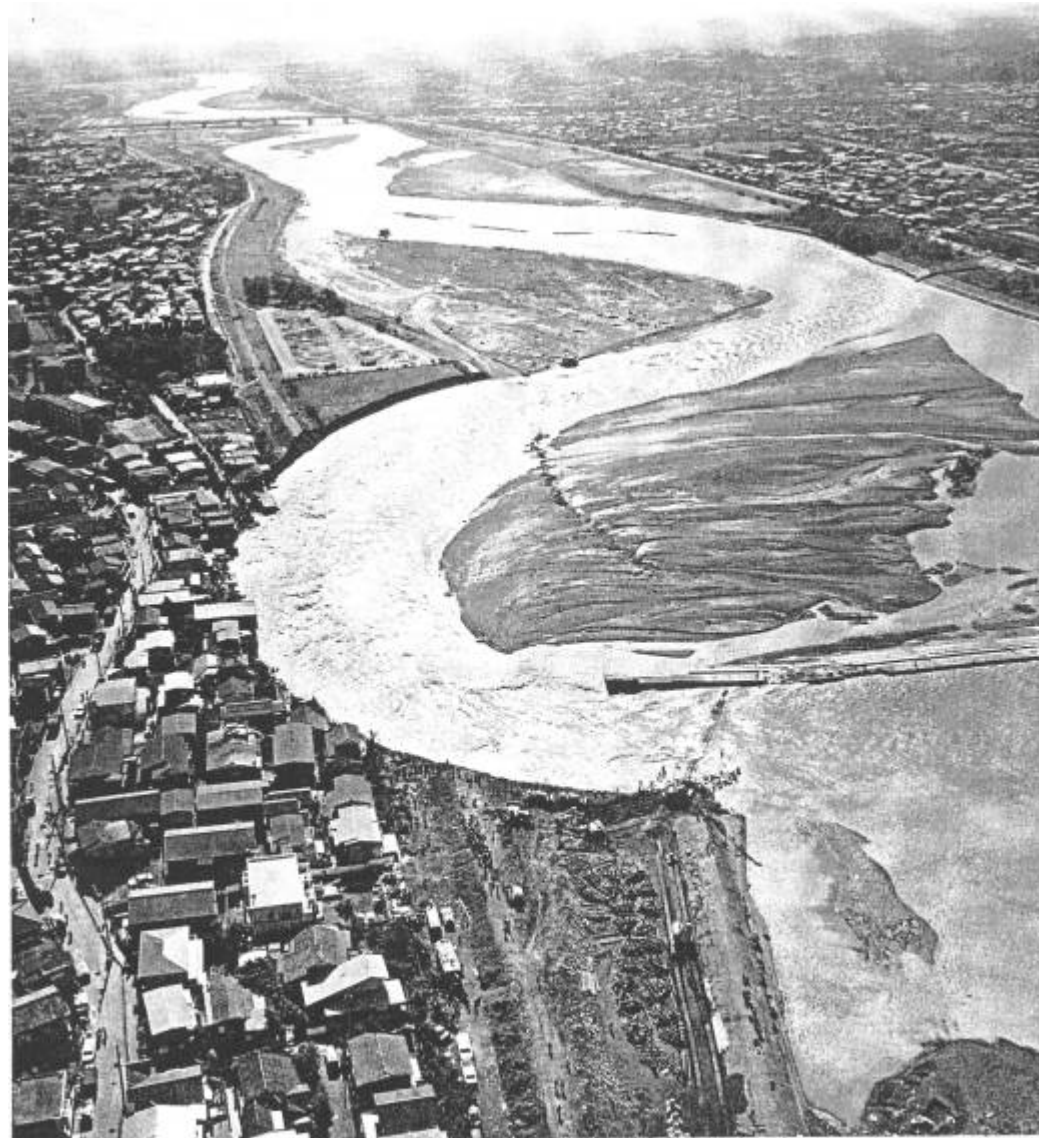
# 1) 侵食・洗掘 (多摩川堤防)

3日朝、さらに4戸が流失(流失家屋は18戸) 多摩川の水位は下がってきたが決壊地区の水勢はなお衰えをみせない。

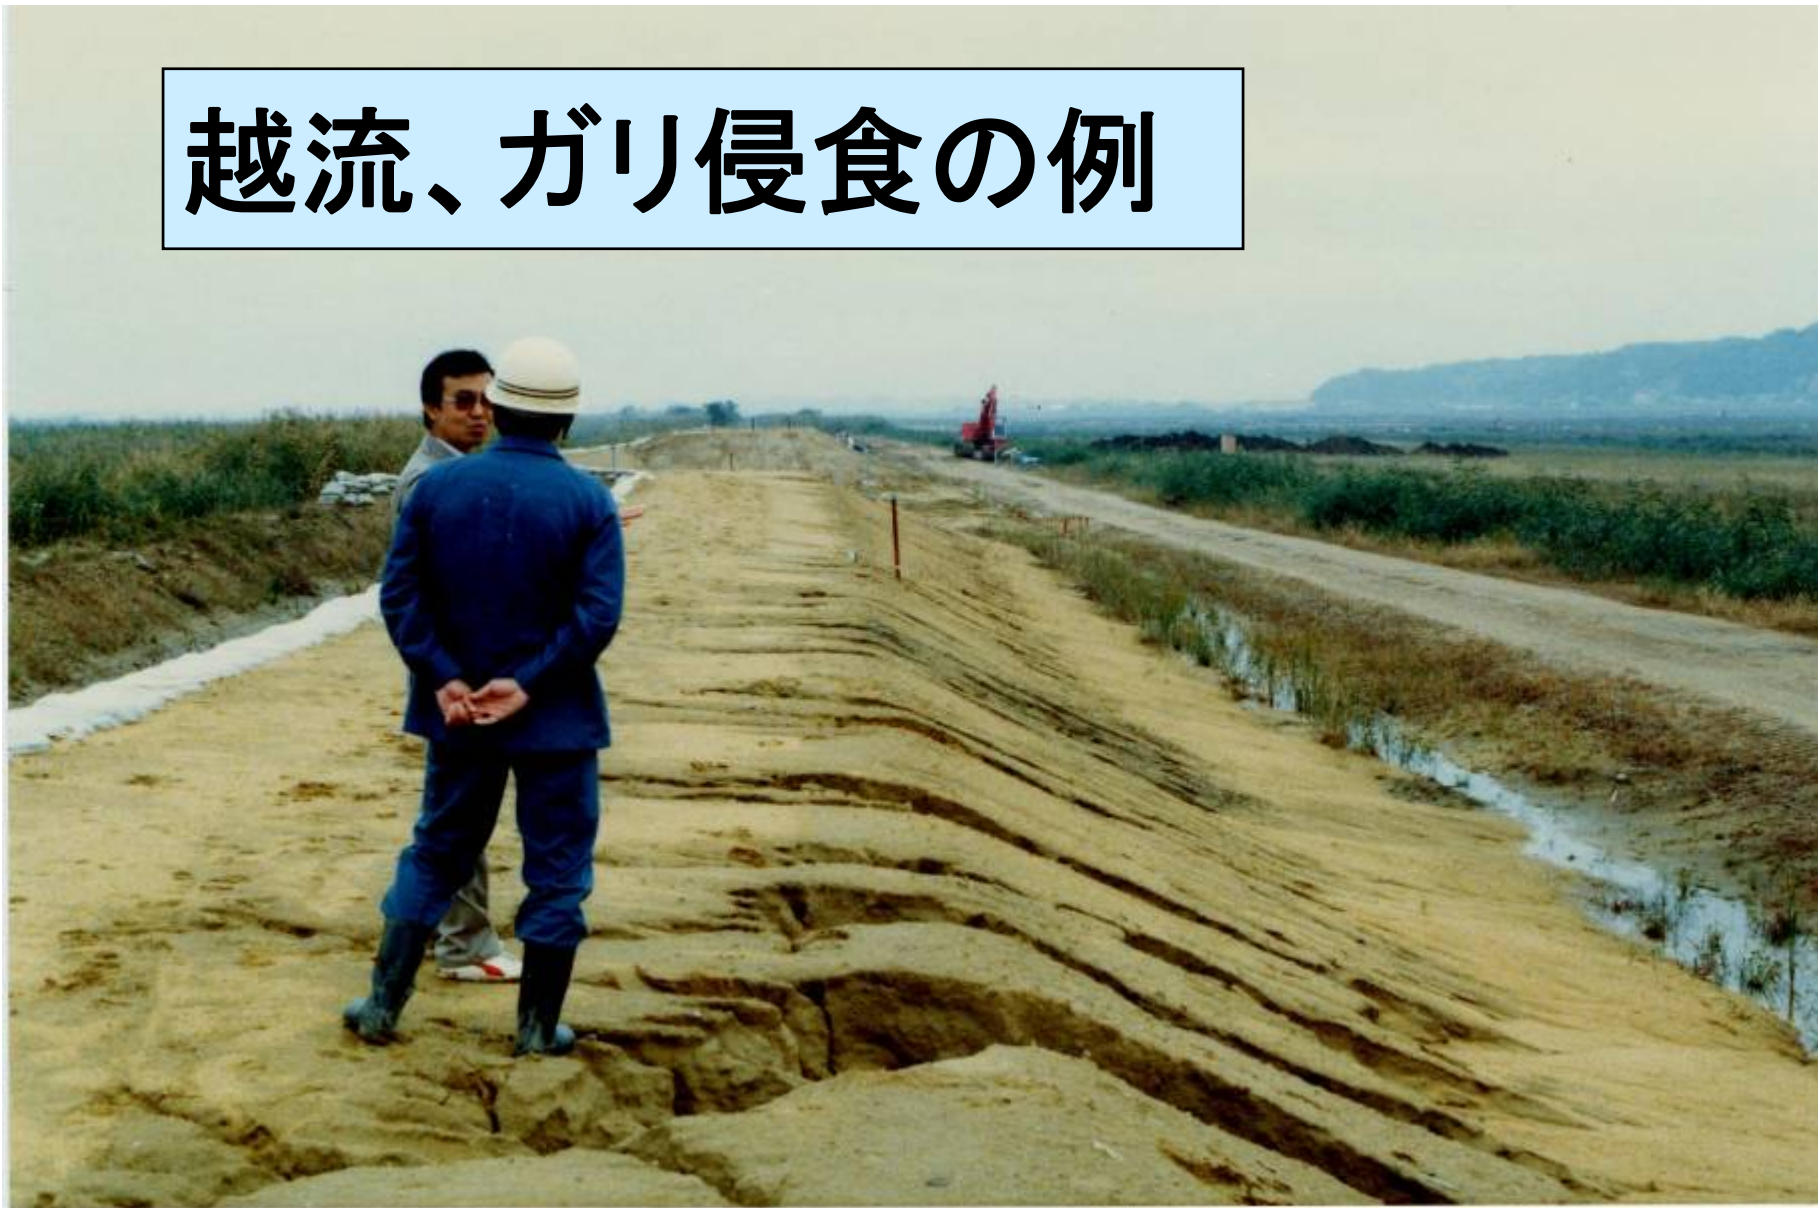
### 3) 越流 浸食 (能登豪雨災害)

## 越流、ガリ侵食の例
