台風10号出水レポート

北海道「流木災害」(速報)

国土交通省 河川局

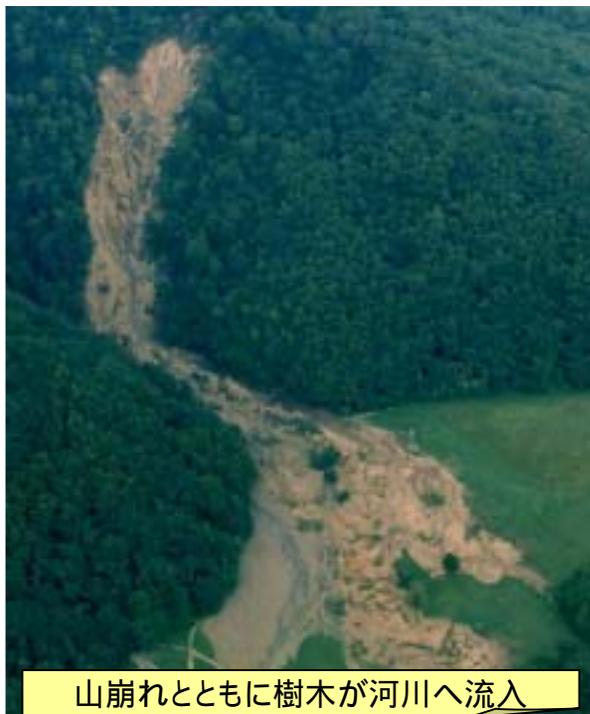
山崩れとともに樹木が河川へ流入

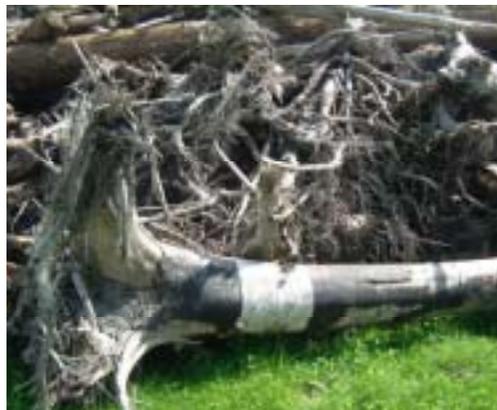
多数の根の付いた樹木が流出

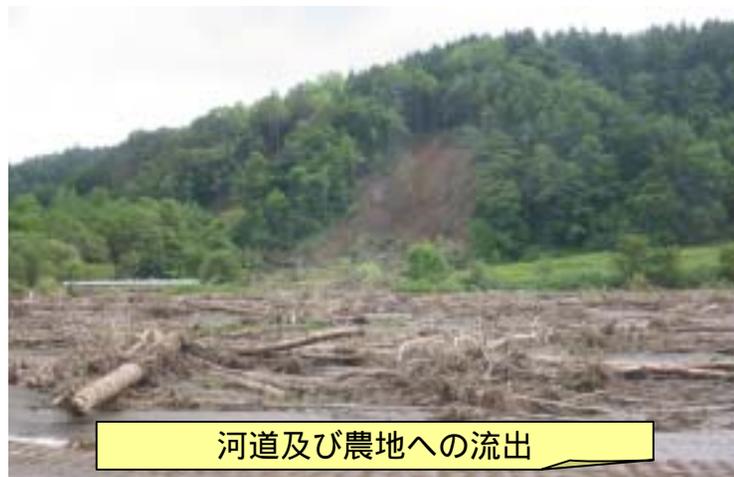
河道及び農地への流出

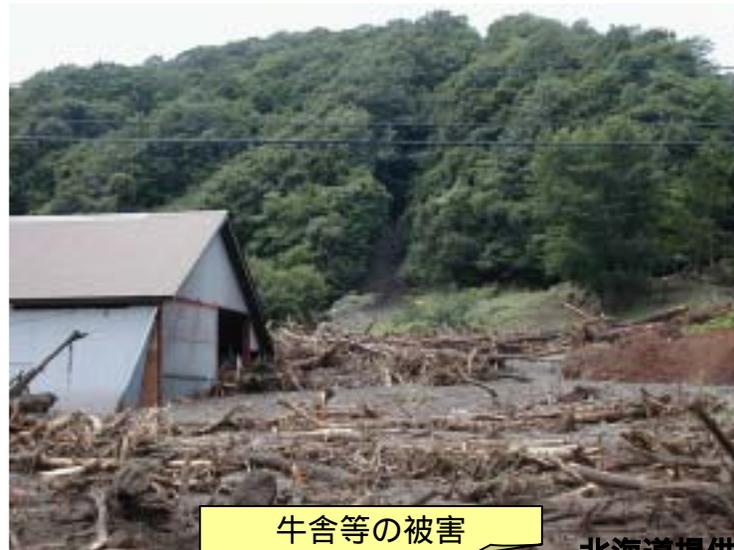
牛舎等の被害

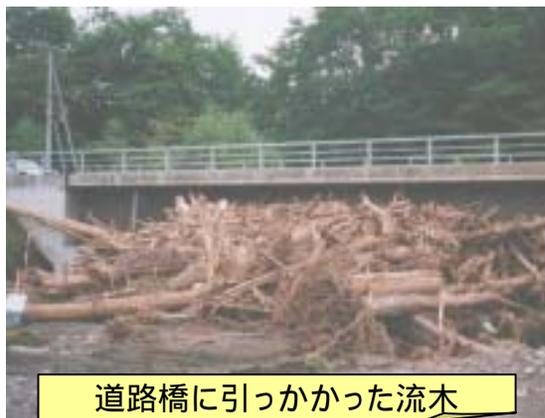
道路橋に引っかかった流木

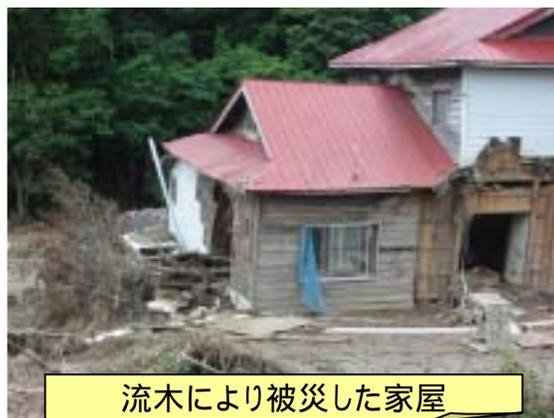
流木により被災した家屋

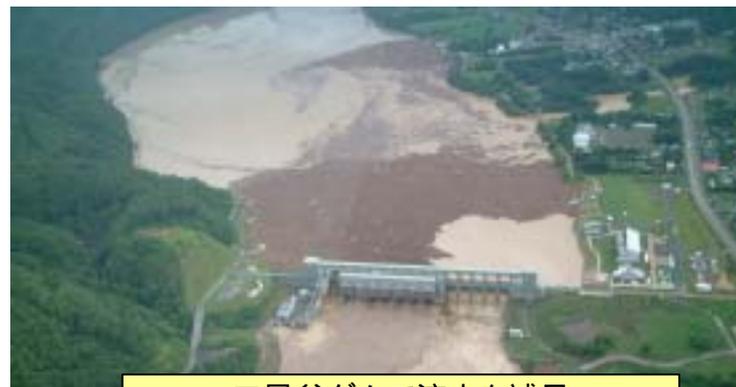
二風谷ダムで流木を補足

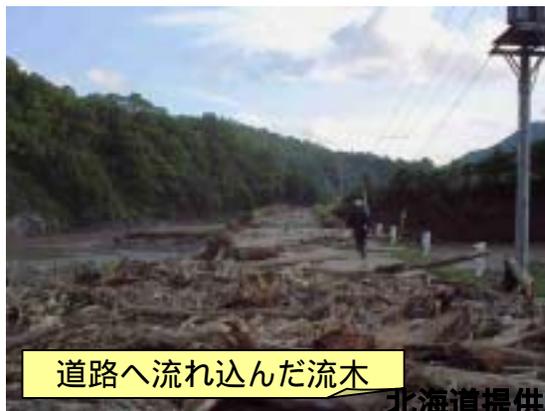
道路へ流れ込んだ流木

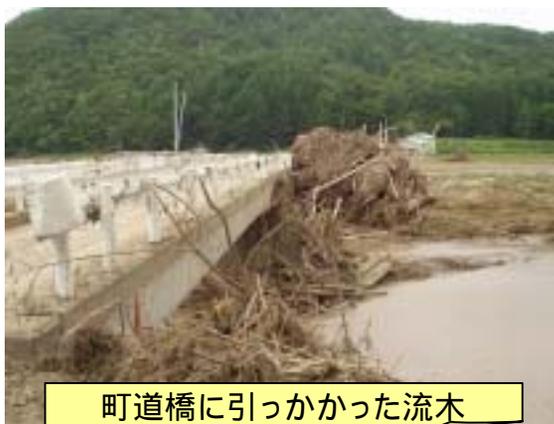
町道橋に引っかかった流木

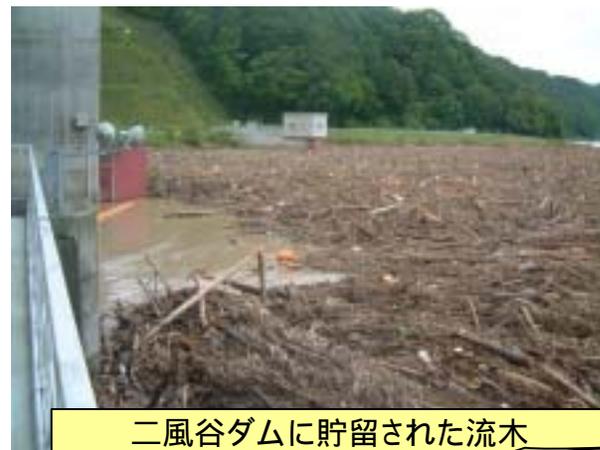
二風谷ダムに貯留された流木

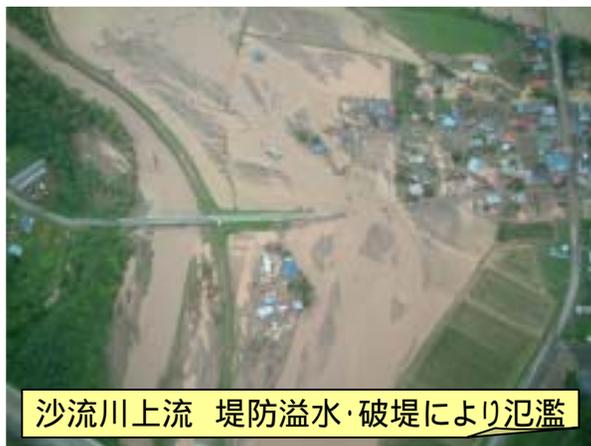
沙流川上流 堤防溢水・破堤により氾濫

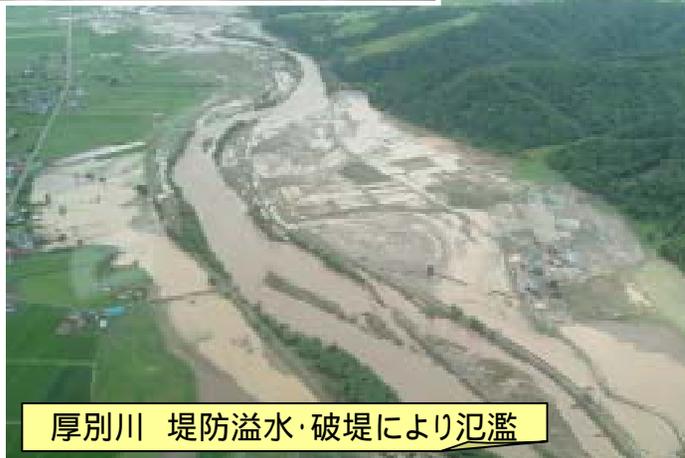
厚別川 堤防溢水・破堤により氾濫

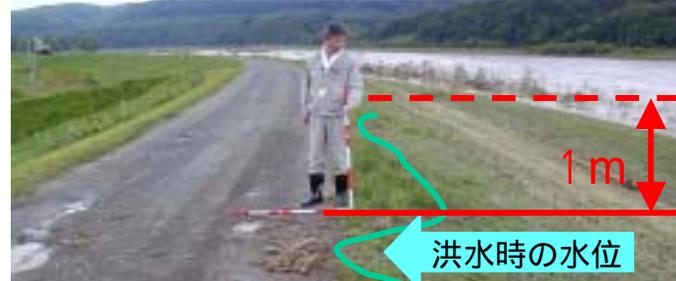
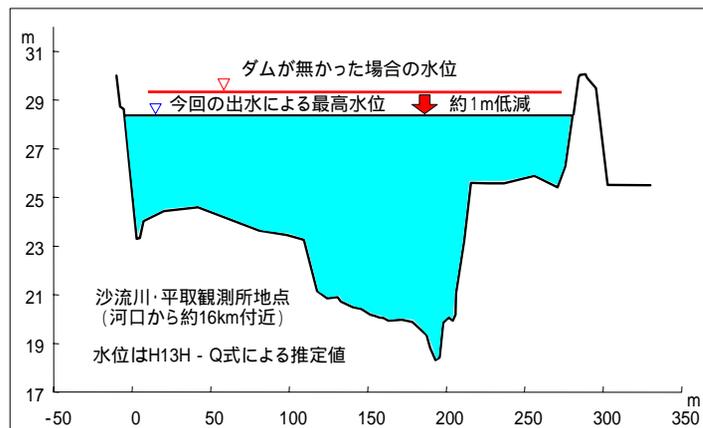
二風谷ダムへの流入量より放流量を少なくし、約1mの水位低下。溢水・破堤を回避。

一部では堤防まで洪水が達していた
