2. 金属片の付着状況調査

付着金属片や金属片の付着場所に関する特徴を明らかにし、付着金属片に関する基礎資料を得るため、全国の直轄国道において6月上旬に実施した、防護柵への付着金属片に関する緊急点検の結果確認された4,537個(6月14日時点)を対象に、金属片の特徴を示す基礎的なデータや付着状況、付着箇所等の道路状況等を調査した。

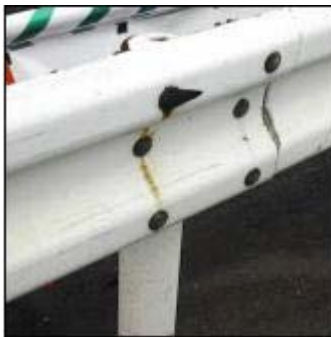
(ボルト部)

金属片の付着状況調査結果の概要を表1-1～1-3に示す。付着していた防護柵の種類は、大半はガードレールである。また付着場所はボルト部、継ぎ目部、端部の順に多い。それぞれの場所へ付着している状況を写真1-1に示す。また路側側、中央帯側の別では、その大半は路側側である。

写真 1 - 1 防護柵に付着した金属片

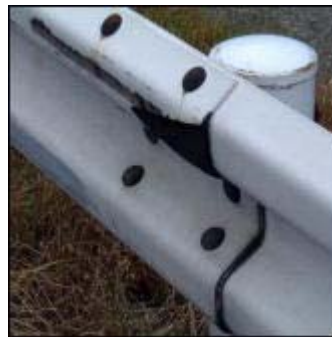
(継ぎ目部)

金属片の幅及び長さの平均値は、表 1 - 4 に示すように、継ぎ目部に付着していたもので幅 5.5cm、長さ 11.3cm、ボルト部に付着していたもので幅 3.5cm、長さ 6.9cm である。金属片の幅は、継ぎ目部ではガードレールの凸部の幅（約 5~6cm）、ボルト部ではボルトの頭の直径（約 3.3cm）に影響されているものと推察できる。

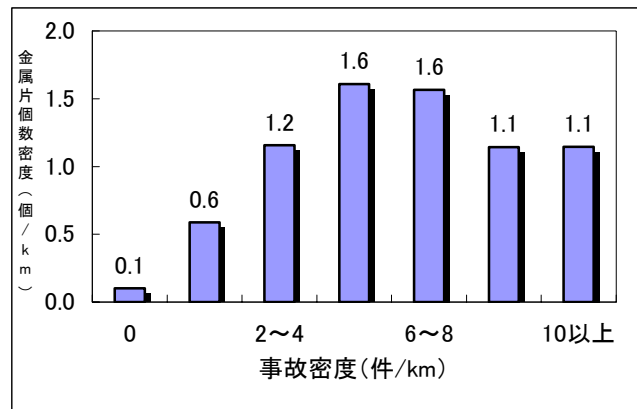
図 2 - 1 事故密度と金属片付着密度の関係

交通事故統合データベースを用いて、金属片付着と事故発生状況との関係を分析した。図 2 - 1、図 2 - 2 に示すように、事故密度（死傷事故件

数／道路延長)、事故率(死傷事故件数／走行台キロ)が高いほど付着密度が高くなる傾向がみられる。

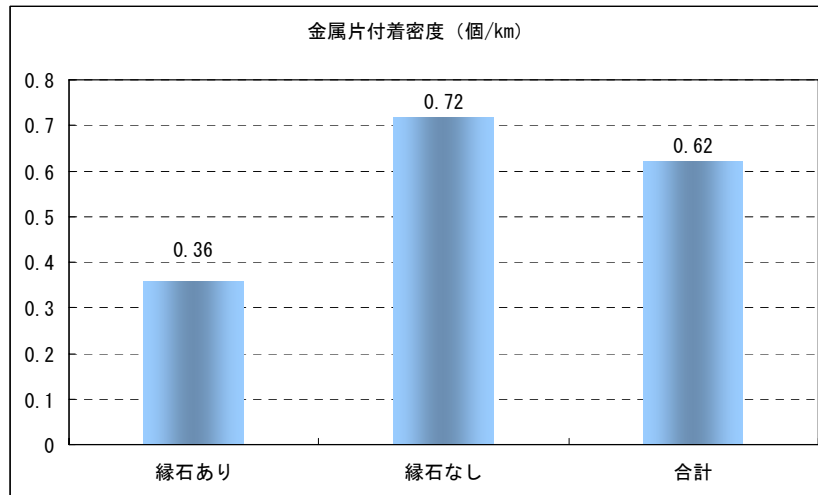
図 2-3 縁石の有無別金属片付着密度 (ガードレール)

縁石有無別の、防護柵への金属片付着密度(防護柵延長 1km あたりの金属片付着個数)を図 2 - 3 に示す。なお、ここでは、金属片が付着していた防護柵の大半を占める路側のガードレールを対象に分析した。

「縁石なし」の区間では、「縁石あり」の区間と比較して金属片付着密度が約 2 倍となっていることがわかる。これは、「縁石あり」の区間では、縁石が車両の防護柵への接触を防いでいるためと推測される。

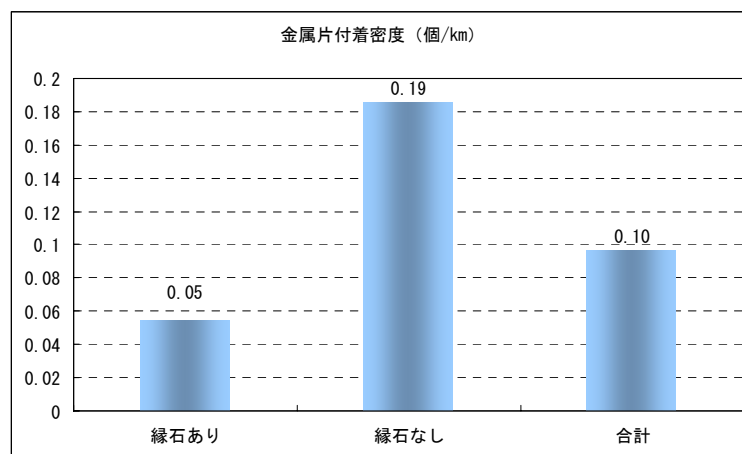
図 2-4 縁石の有無別金属片付着密度 (ガードパイプ)

ガードパイプを対象とした、縁石有無別の、防護柵への金属片付着密度 (防護柵延長 1km あたりの金属片付着個数) を図 2-4 に示す。

「縁石なし」の区間では、「縁石あり」の区間と比較して金属片付着密度が約 4 倍となっていることがわかる。

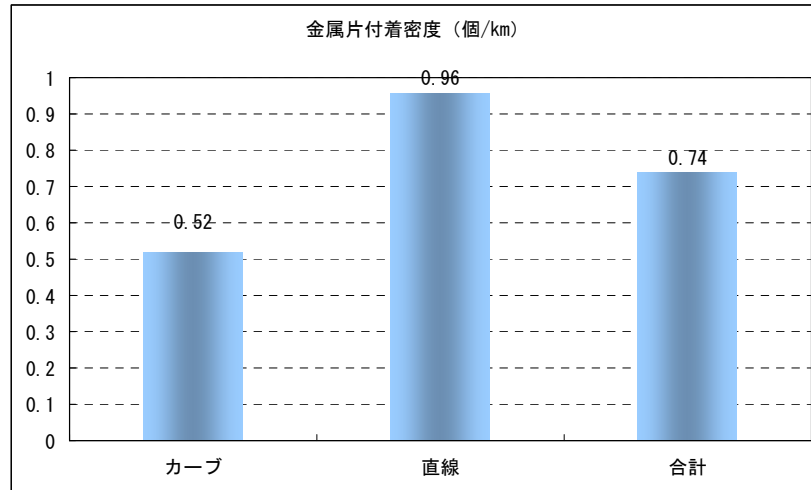
図 2-5 直線・カーブ別の金属片付着密度

直線・カーブ別の、防護柵への金属片付着密度 (防護柵延長 1km あたりの金属片付着個数) を図 2-5 に示す。なお、ここでは路側のガードレールを対象に分析した。

「直線」区間では、「カーブ」区間と比較して金属片付着密度が約 1.8 倍となっていることがわかる。

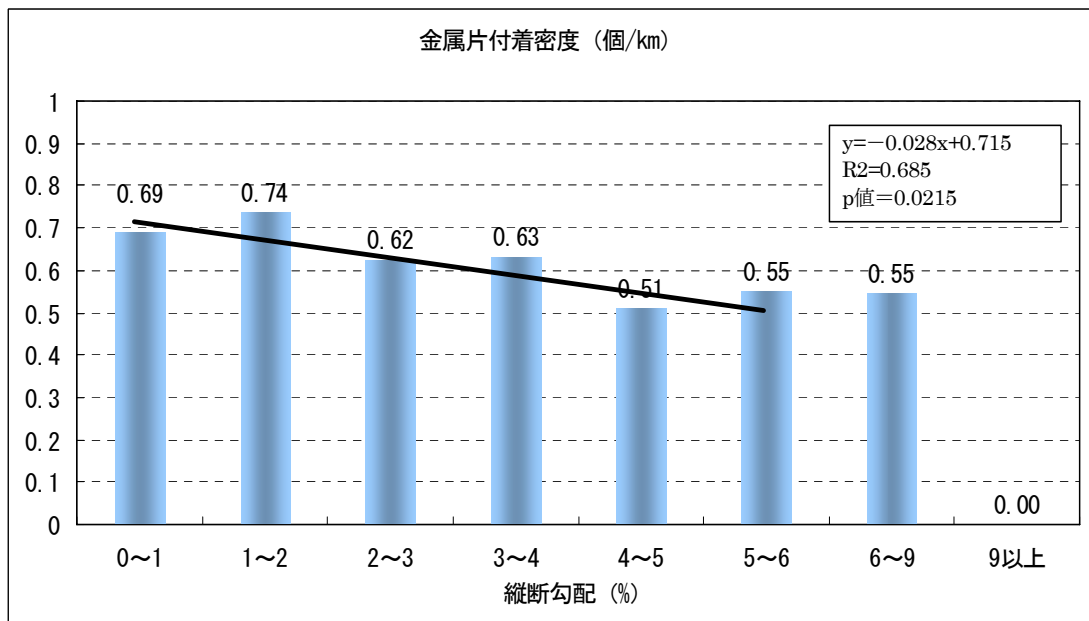
図 2-6 勾配ランク別金属片付着密度

勾配ランク別の、防護柵への金属片付着密度（防護柵延長 1km あたりの金属片付着個数）を図 2-6 に示す。なお、ここでは路側のガードレールを対象に分析した。

縦断勾配が大きくなるほど、金属片付着密度が若干低下する傾向が見受けられる。

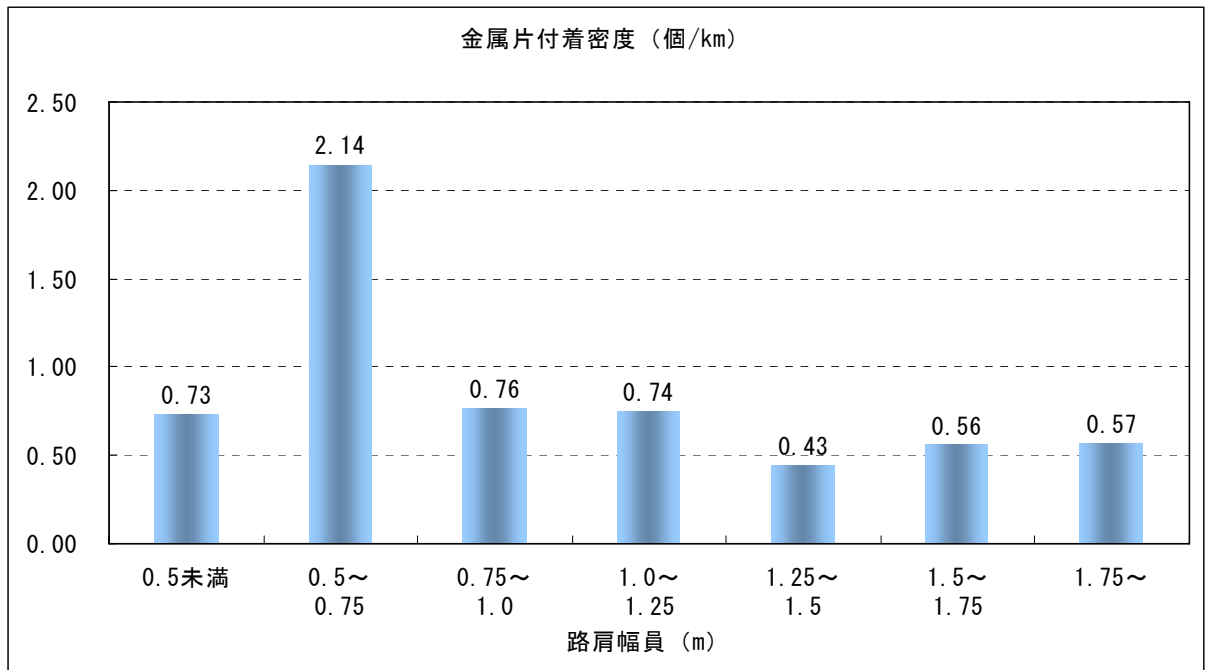
図 2 - 7 路肩幅員ランク別金属片付着密度

路肩幅員ランク別の、防護柵への金属片付着密度（防護柵延長 1km あたりの金属片付着個数）を図 2-7 に示す。なお、ここでは車両の路外逸脱防止目的のガードレールを対象に分析した。

路肩幅員が 0.5～0.75m の区間に金属片が多く付着する傾向にある。
