線形不良箇所における交通安全対策 【AIを活用した画像解析技術】

令和5年3月
四国地方研究会

(1) 検討対象箇所への抽出 (ETC2.0)

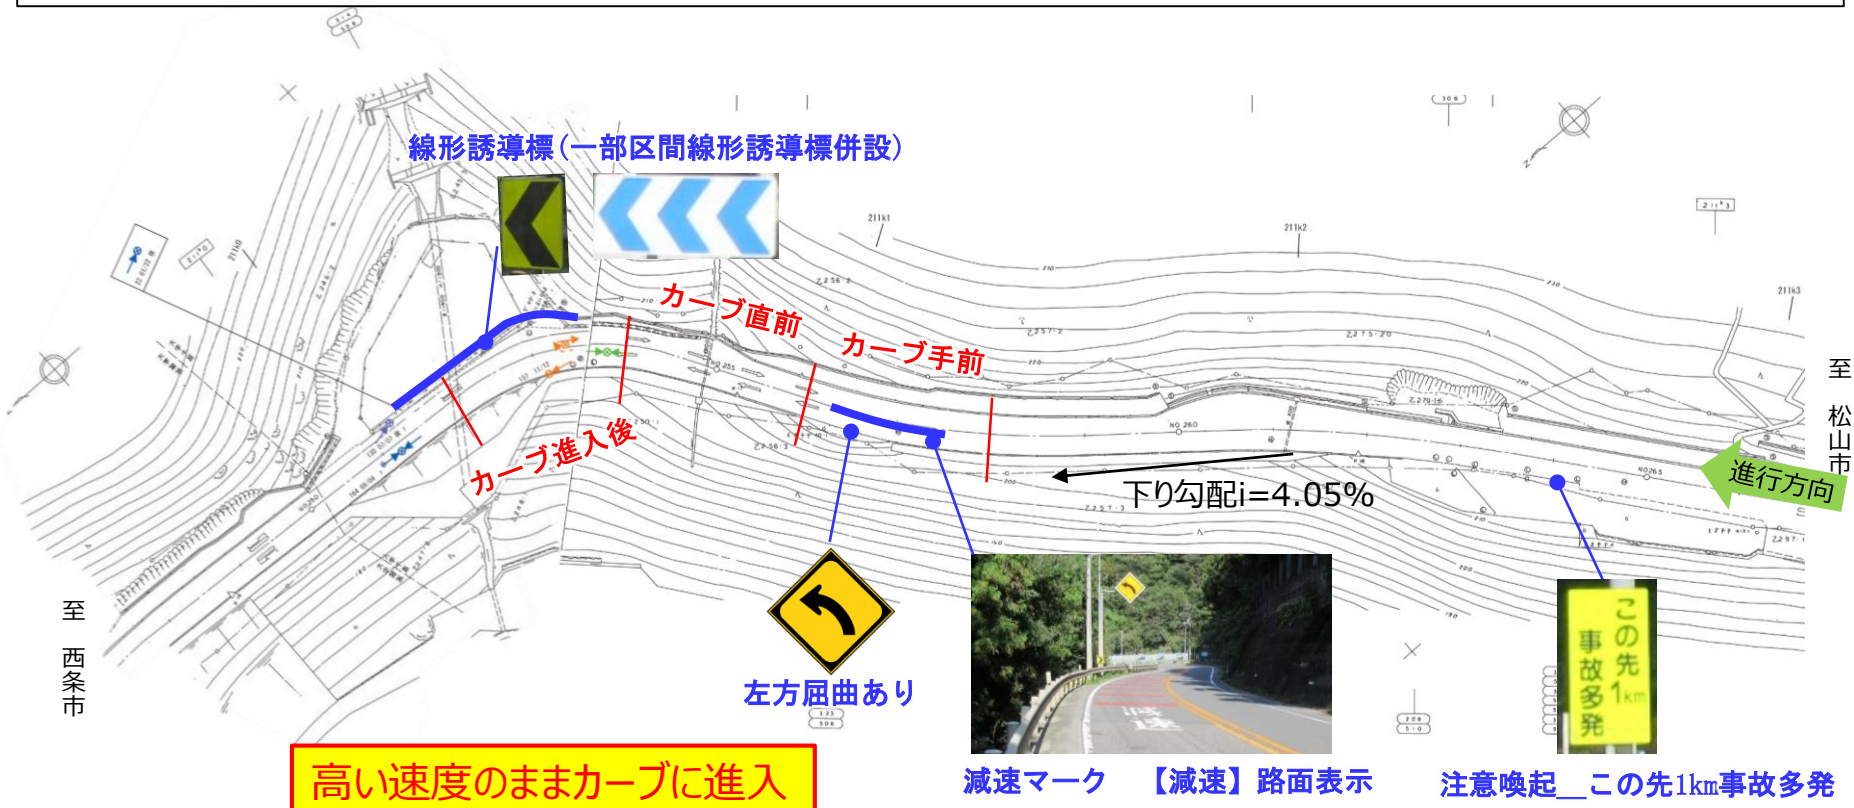
- 検討対象カーブは、カーブ手前で高い速度のままカーブに進入した後に急減速を行う傾向が見られた。
- 事故の要因【仮説】は、高い速度のままカーブに進入し、カーブを曲がりきれずに、車線逸脱した結果、事故が発生。

高い速度のままカーブに進入

カーブ進入後に急減速

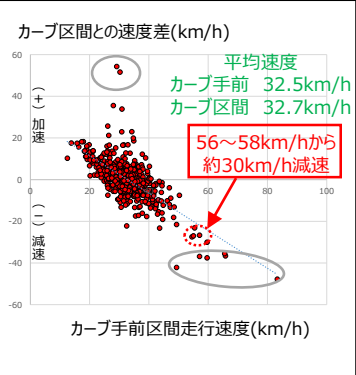
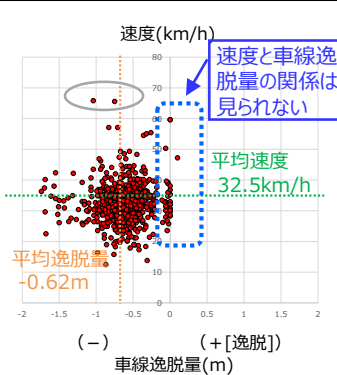
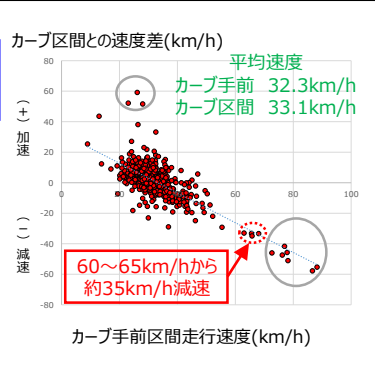
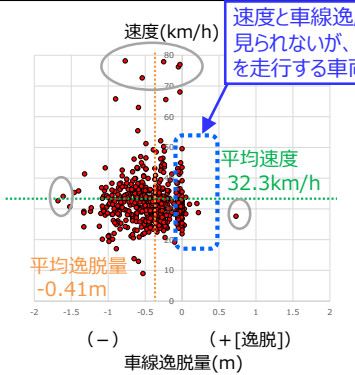
- 仮説した事故要因の検証のため、カーブ進入速度と車線逸脱量との関係をビデオ観測とAIを活用した画像解析で実施した。
- 解析の結果、小型車・大型車ともに高速走行の車両は急減速して、カーブへ進入していることが確認された。
- 逸脱量は、小型車・大型車ともにカーブの進入速度と逸脱量の相関は確認できなかったが、大型車はセンターライン付近を走行する車両が多いことが確認された。

○ 画像ノイズなどによる異常値

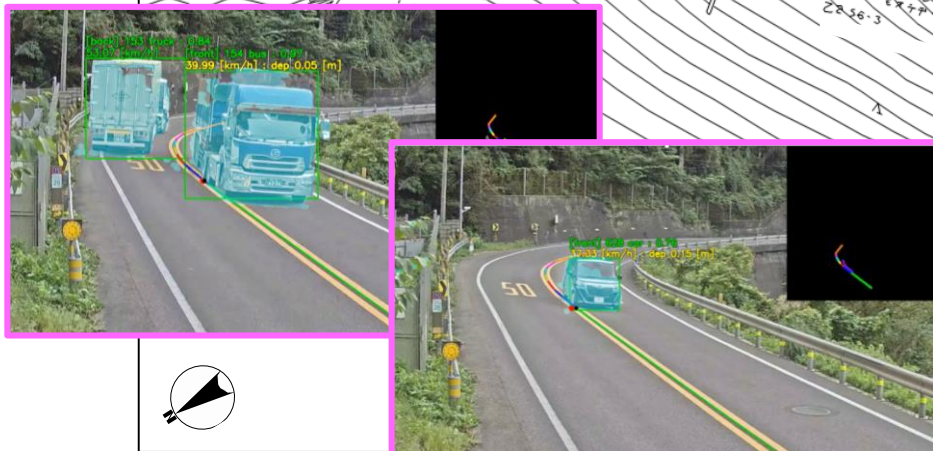
要対策カーブの車線逸脱要因分析図

- AIを活用した画像解析の結果、カーブ区間では、カーブの進入速度と逸脱量に関係は見られなかったが、急カーブをセンターライン付近で走行することによる車線逸脱が確認されたほか、カーブ手前において、意図的に逸脱するアウトインアウト走行によるものが多いことが確認された。

【カーブ手前】
意図的 (アウトインアウト) 39サンプル

【カーブ区間】
センターライン付近の走行によるもの 9サンプル

- 車線逸脱の抑制策として、カーブ区間の実走行に即した中央線の引き直し（2本の中央線の離隔幅を拡大）とカーブ手前区間におけるカーブ進入速度の抑制及び意図的な車線逸脱を抑制するための対策などを検討中である。
- 現地測量に基づく道路設計を実施中であり、今後、警察など関係機関との協議を行い、現地対策を検討する予定である。
