落橋防止装置等の溶接不良に関する有識者委員会

中間報告書

平成27年12月22日

落橋防止装置等の溶接不良に関する有識者委員会 中間報告書

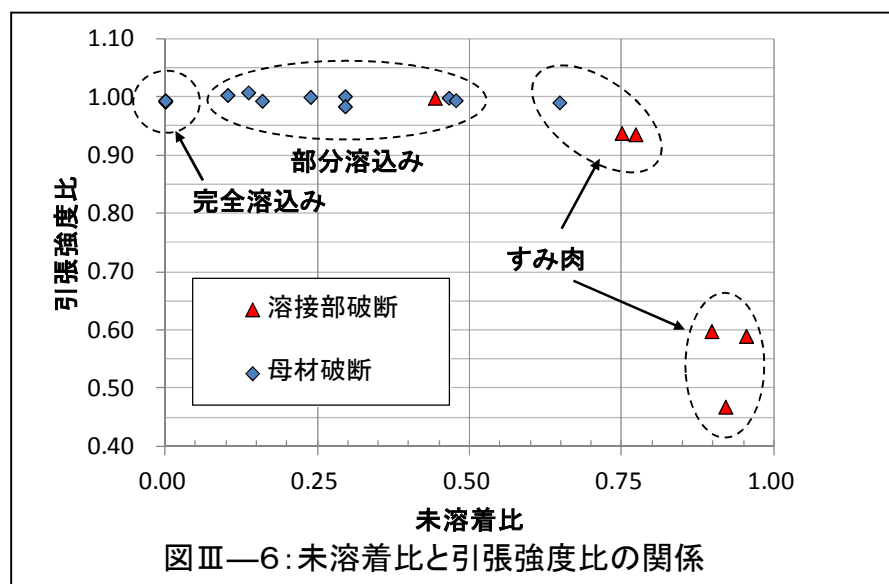
図Ⅲ—6: 未溶着比と引張強度比の関係

また、図Ⅲ—6は未溶着比と引張強度比の関係を図示したものであり、未溶着が大きい場合は強度が低下することがわかる。

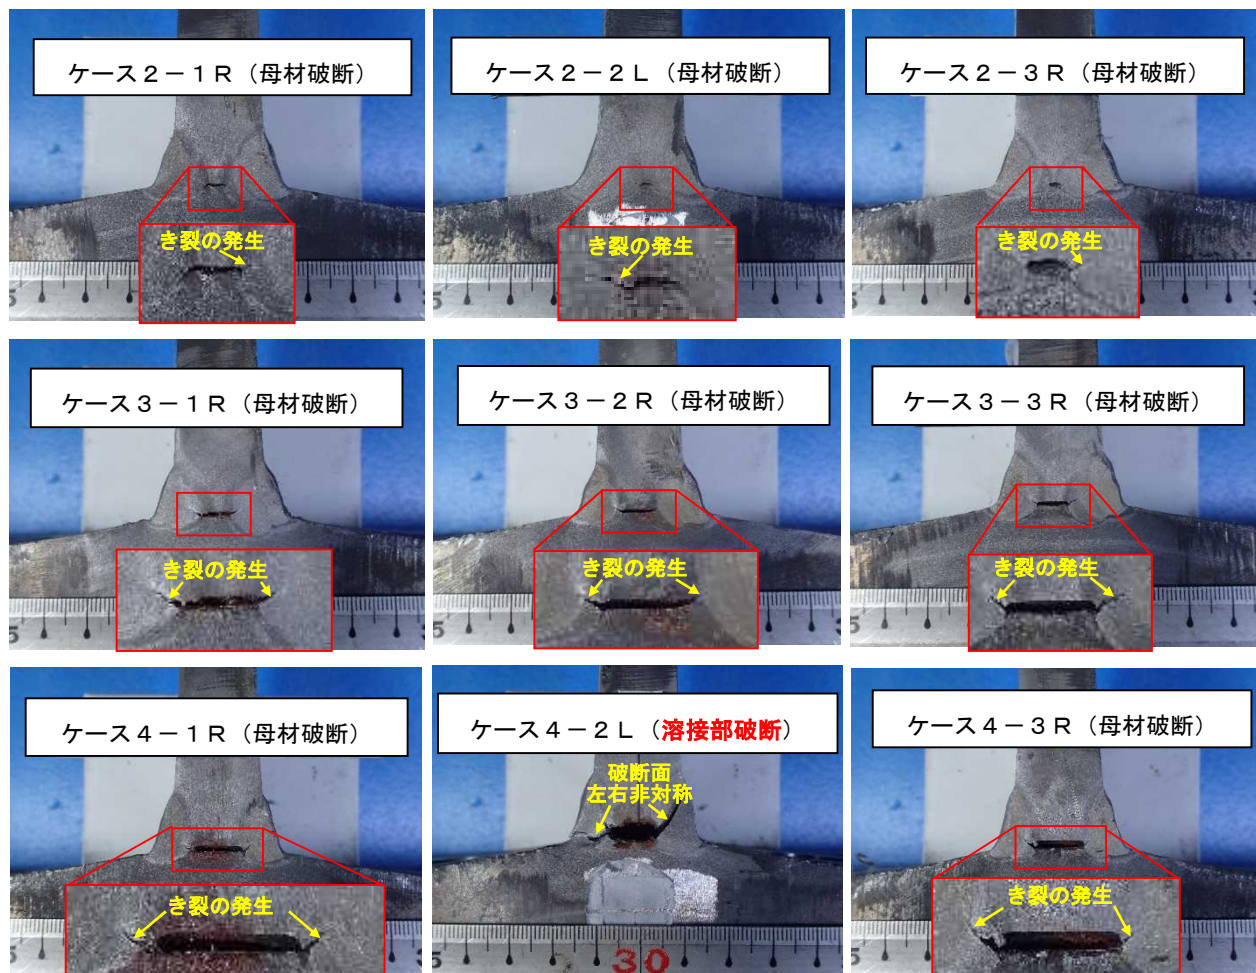
○部分溶込み溶接

- ① 未溶着比が大きい部分溶込み溶接1体及びすみ肉溶接5体が溶接部で破断
 - ・未溶着が存在する場合には、母材相当の引張強度が確保されない可能性がある。特に、すみ肉溶接では引張強度が確保されない可能性が高い。
 - ・一方で両側から開先をとり、溶込みが確保される場合には、相当程度の引張強度を有する可能性がある。
- ② 溶接部で破断した場合、破壊面の状態は試験体により異なる。
- ③ 溶接部で破断した場合、破断時の伸びは母材破断の場合と比較して小さい。
 - ・未溶着が存在し溶接部で破断する場合には、破断時の伸び性能が低下する可能性がある。
- ④ 母材で破断した場合でも、未溶着部の応力集中部からき裂が発生する。

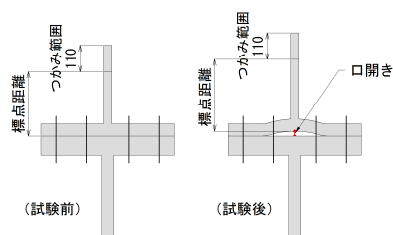
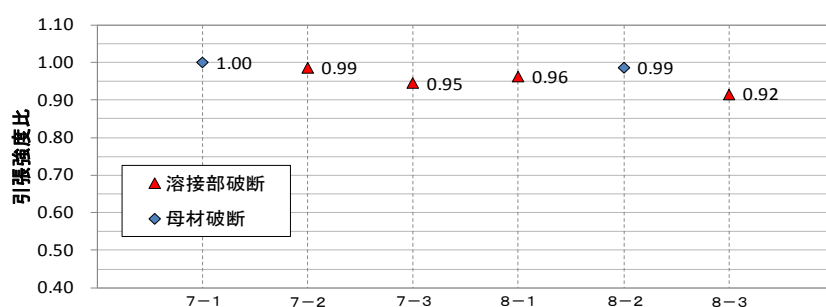
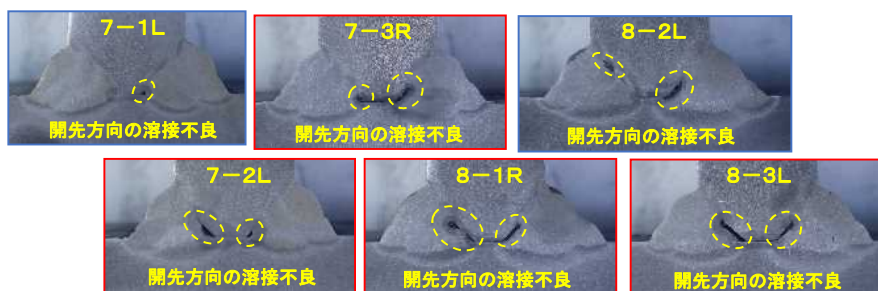
図Ⅲ—7: 開先方向の溶接不良と引張強度比

未溶着に加えて、開先方向の溶接不良が強度にどのように影響を与えるのかを把握するため試験を実施した。試験結果は表Ⅲ—2の通りであり、未溶着比に関係なく6体のうち4体が溶接部で破断した。

いずれの試験体も接着面での未溶着比は0.25程度であったが、開先方向に溶接不良（融合不良）がある場合、溶接部での破断も起こり得ることがわかる。なお、図Ⅲ—7に断面写真と引張強度比を示す。

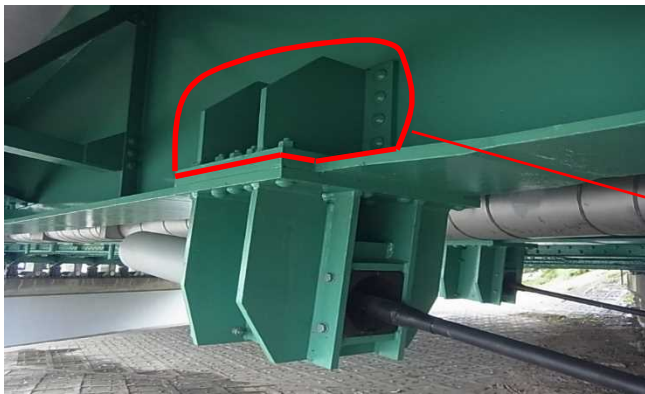
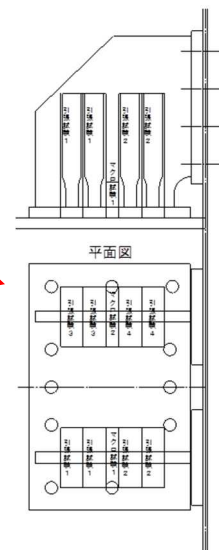
写真Ⅲ－1：勸進橋に用いられた製品の引張試験部材

- ・ 試験機関：第三者機関（公的機関）
- ・ 試験部材：上部構造への取付部材のうち、溶接不良部材 4 体、適正な溶接部材 3 体

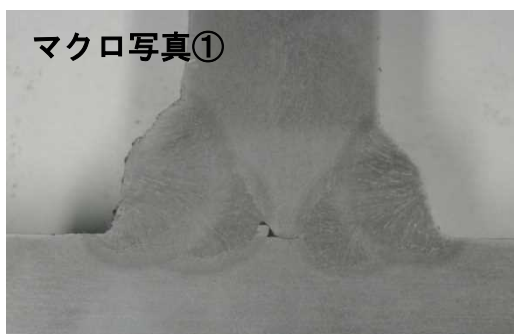
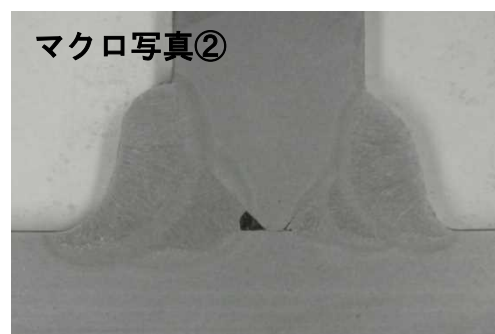
写真Ⅲ－2：勸進橋に用いられた製品の溶接不良の状況

マクロ写真により溶接不良の状況を確認すると、部分溶込み溶接となっていることがわかる。

引張試験結果は表Ⅲ－３の通り、溶接不良部材も含めて全て母材で破断しており、結果として溶接部は強度が確保されていた。

しかしながら、溶接不良のある製品を将来にわたって管理する上で、耐久性や不確定要素を考慮すれば、補修等は必要である。
