事故発生時前後の状況について

笹子トンネル概要 (上り線 1977年開通)

笹子トンネル

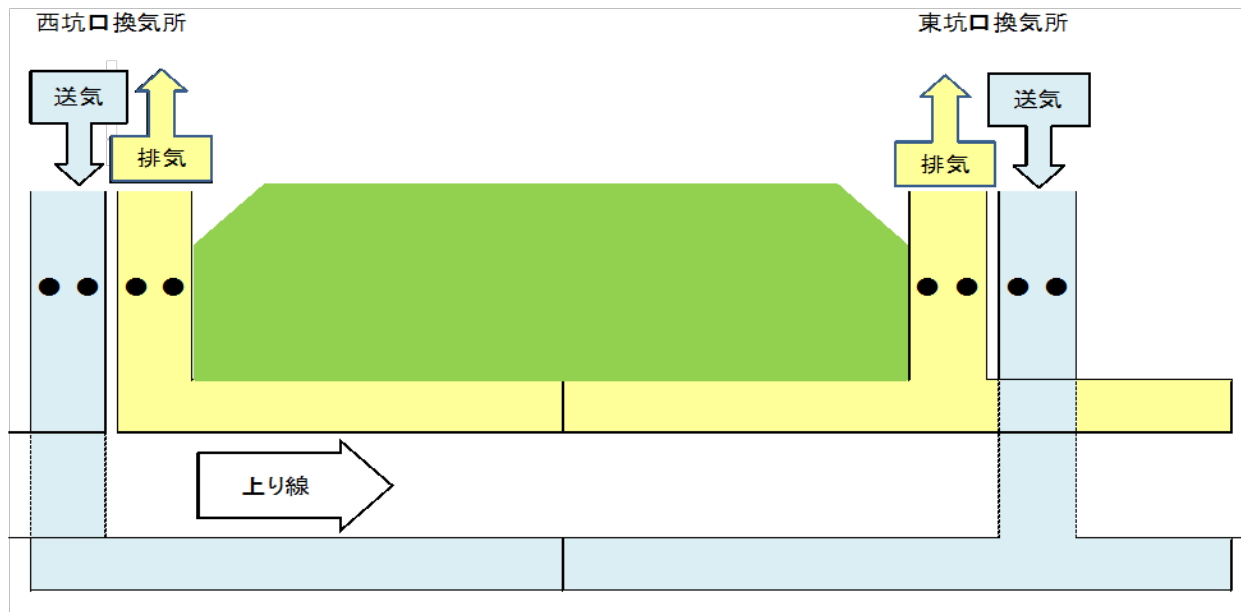
【火災検知前の運転状況】

・ 落下事故時は全て停止していた

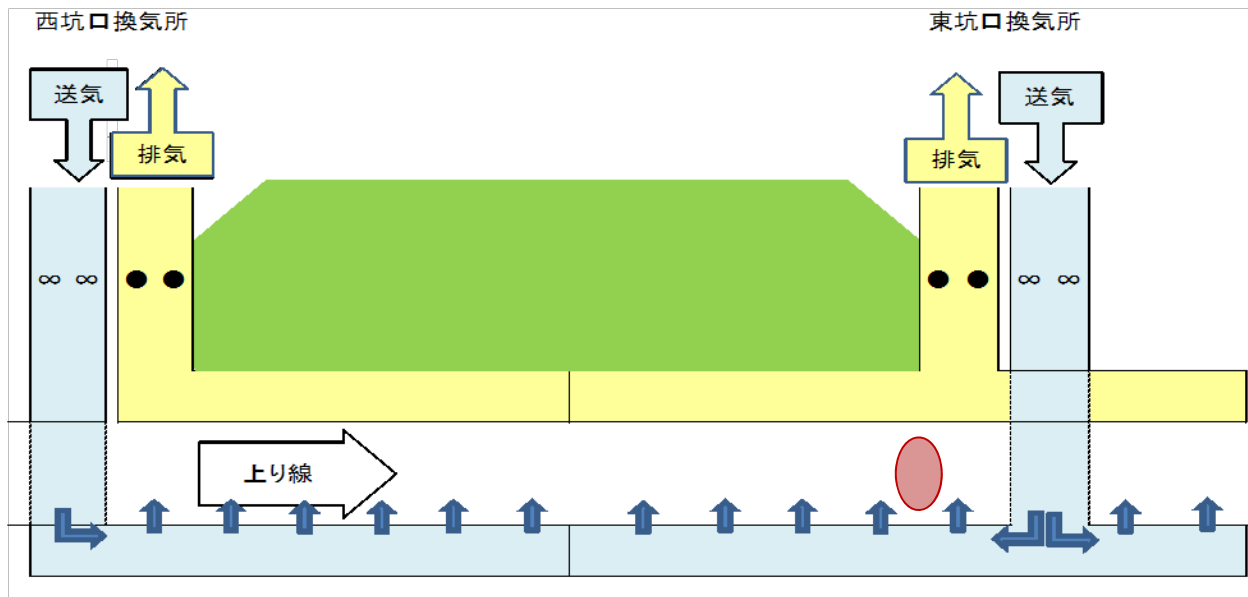
【火災検知後の運転状況】

・ 火災検知により、東・西換気所において送風機運転開始
(開始 8:03~停止 15:11)

・ 火災検知がトンネル出口寄りのため、排風機は停止

・ 火災検知場所に対応する運転モードが予め設定されている

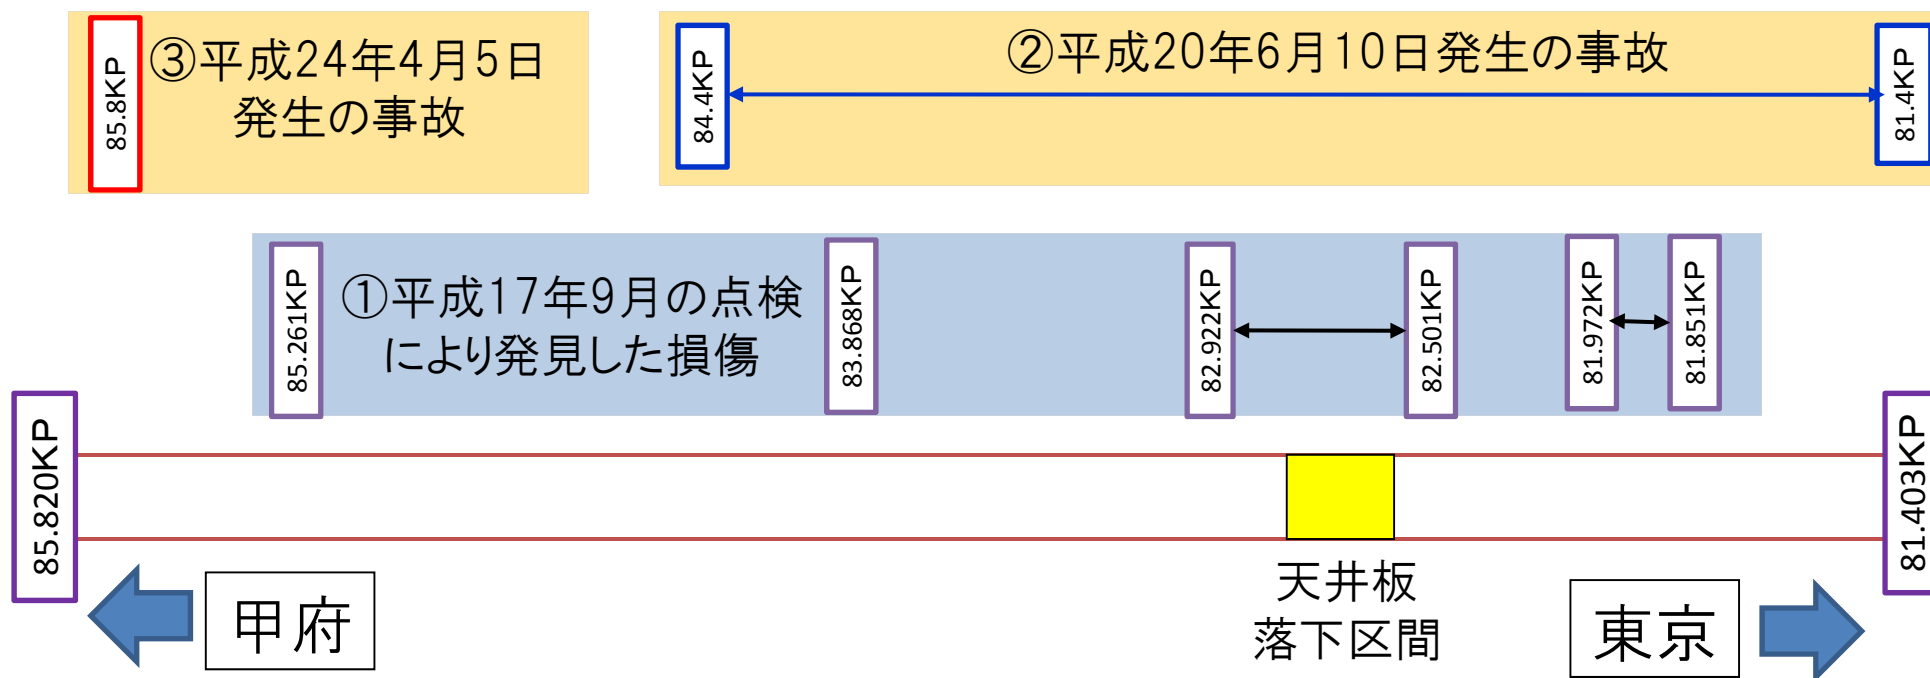
天井板の車両などによる損傷

■ 落下事故時において、直接的な原因となる事象発生的事实は確認されていない(道路管制センターへのヒアリング結果)が、過去に事故事例は数件あり

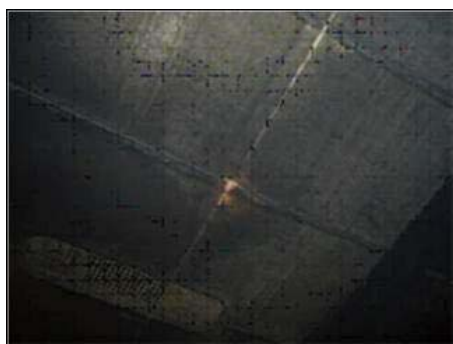
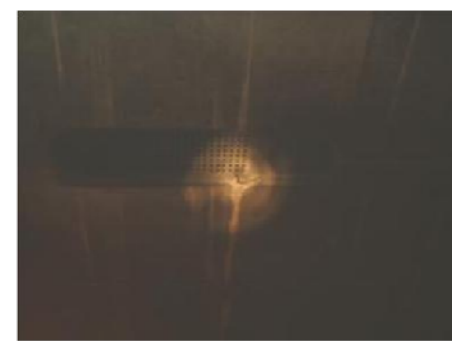
天井板の擦禍痕

①点検による天井板損傷の確認(点検日時:平成17年9月26日～28日)

KP	箇所数	概要
82.922～82.501	42箇所	走行車線天井板に車両の接触による擦禍痕または剥落(一部剥離片が残存)
81.972～81.851	5箇所	
83.868	1箇所	
85.261	1箇所

■点検結果を受けた補修

指 示 日:平成17年9月29日 指図書 No.629

実 施 日:平成17年9月29日～平成17年9月30日

実施内容:上り線 笹子トンネル内 天井板(走行車線上)の剥離箇所のたたき落とし

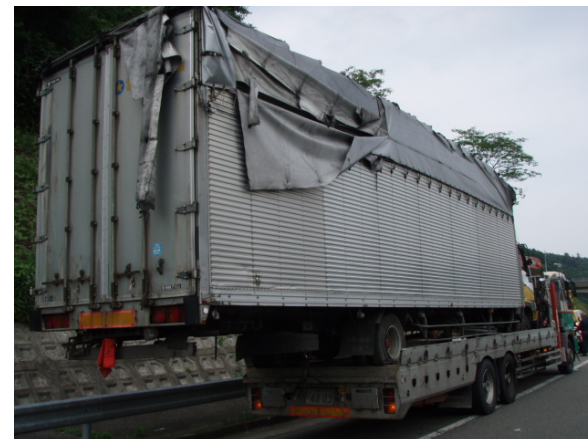
事故事例②

■ 発生日時	平成20年6月10日(火) 11時55分頃
■ 発生場所	上り84.4kp～81.4kp付近
■ 事故概要	大型貨物車に普通貨物車(コンテナ型)を積載し高さオーバーで進入した為、トンネル天井に接触した。(上り線84.4kp～81.4kp間の天井に擦過痕有り。道路損傷事故扱い。)(高さ4.95m)

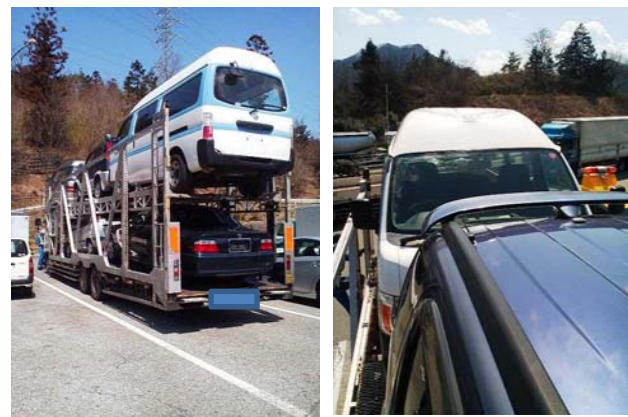
事故事例③

■ 発生日時	平成24年4月5日(木) 11時40分頃
■ 発生場所	上り85.8kp付近
■ 事故概要	上り笹子トンネルへ流入する際、自車がバウンドし、積荷の車両が跳ねてトンネル内の天井に接触した(上り85.9kp～85.8kp天井部接触痕のみ。道路損傷事故に至らず物損扱い。)(高さ約4.5m)
