# 笹子トンネル(上り線)の天井板 の緊急点検結果

中日本高速道路株式会社

# ① 笹子トンネル(上り線)緊急点検概要

点検日: 12/13~12/27

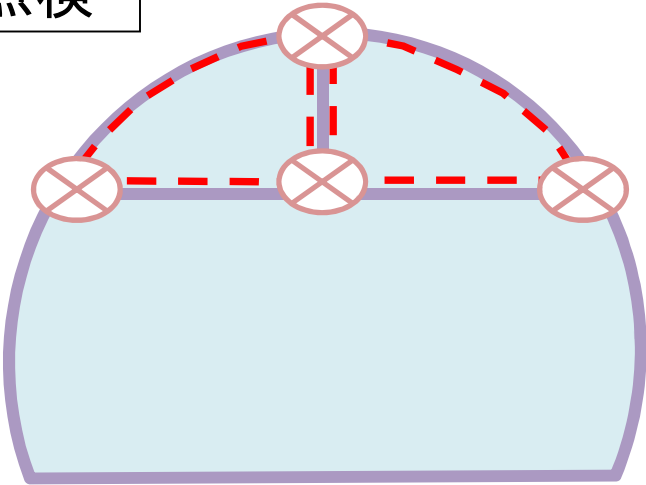
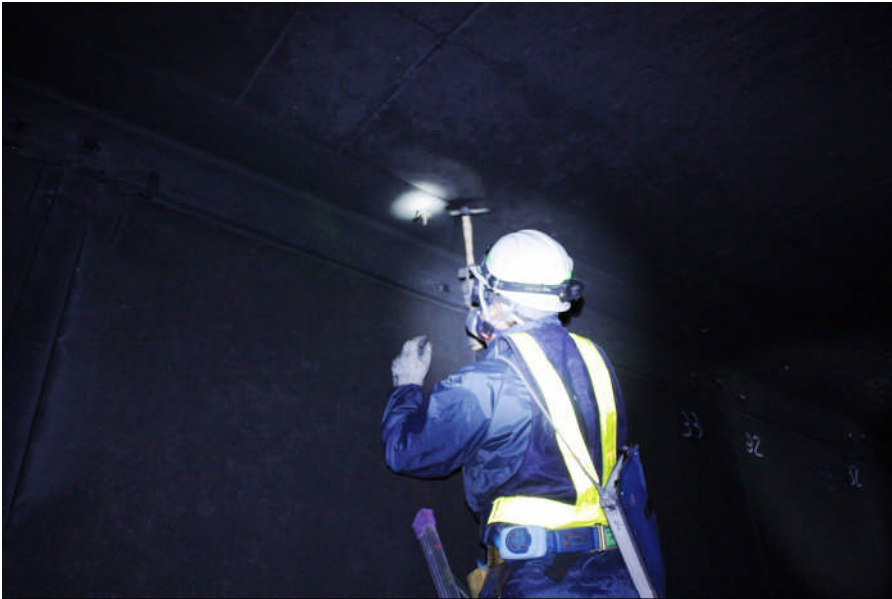
<p data-bbox="219 1070 1115 1198">換気ダクト内から、アンカーボルト及びその周辺の覆工コンクリート</p>

<p data-bbox="1167 1082 2056 1321">天井板上部において、覆工コンクリート(頂部)付近を中心に、はしごを用いてアンカーボルト部を全数打音及びアンカー部の覆工コンクリートの近接目視及び打音</p>

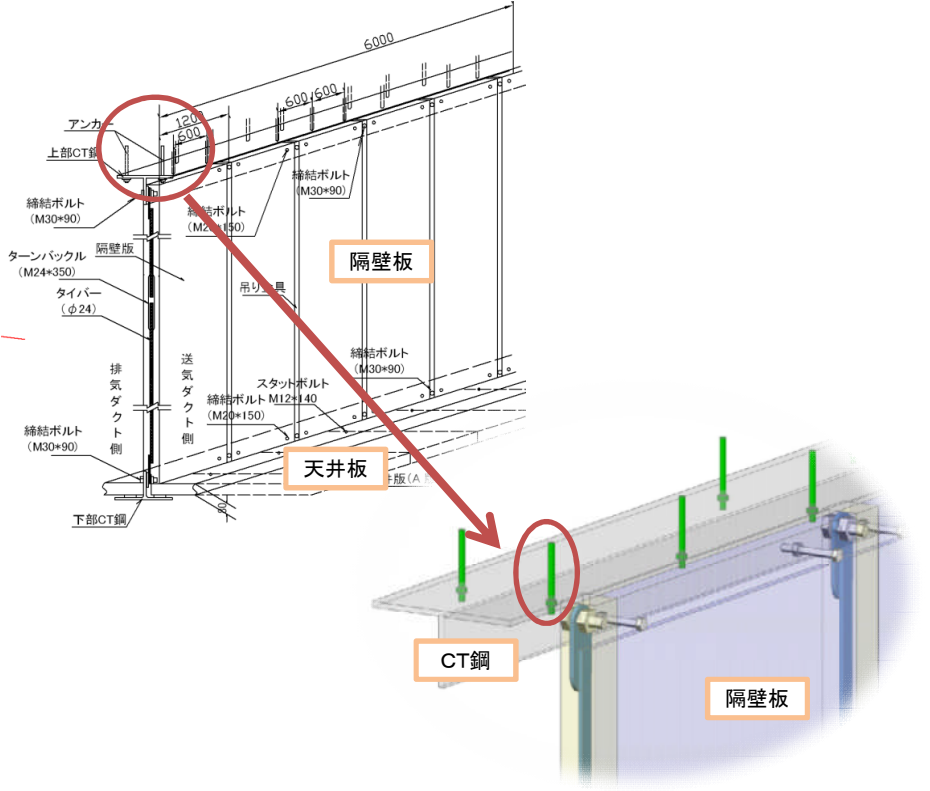
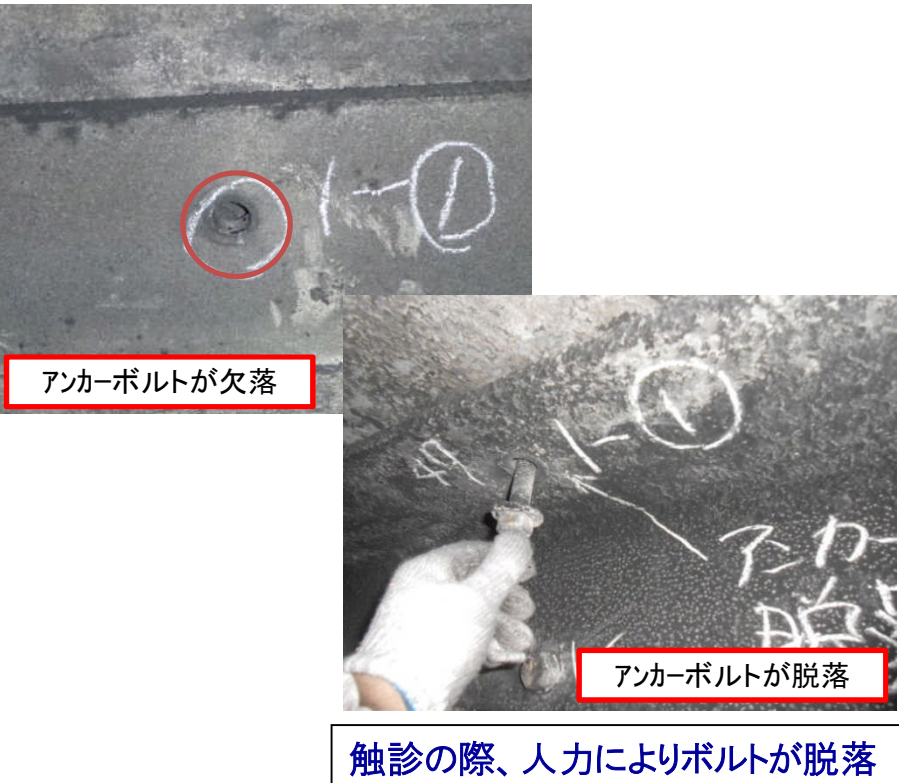
覆工コンクリート(頂部) ⇒ アンカーボルトの欠落・脱落 8箇所/11,613箇所

<p data-bbox="1167 911 1480 967">アンカーボルトが欠落</p> <p data-bbox="1742 1206 2056 1262">アンカーボルトが脱落</p> <p data-bbox="1503 1286 2063 1342">触診の際、人力によりボルトが脱落</p>

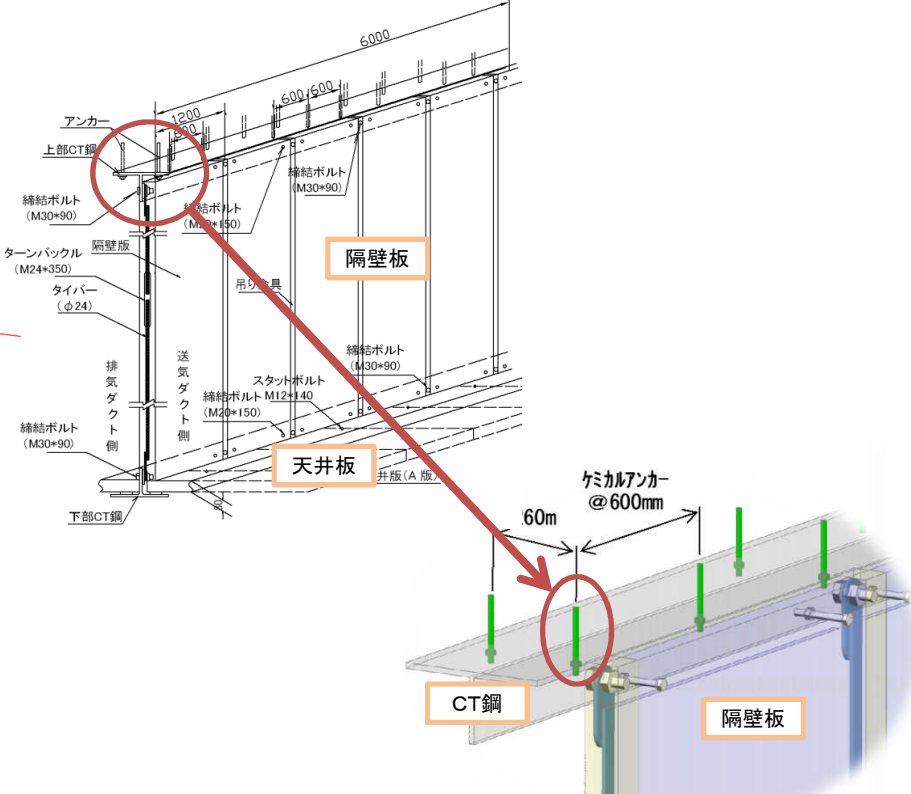
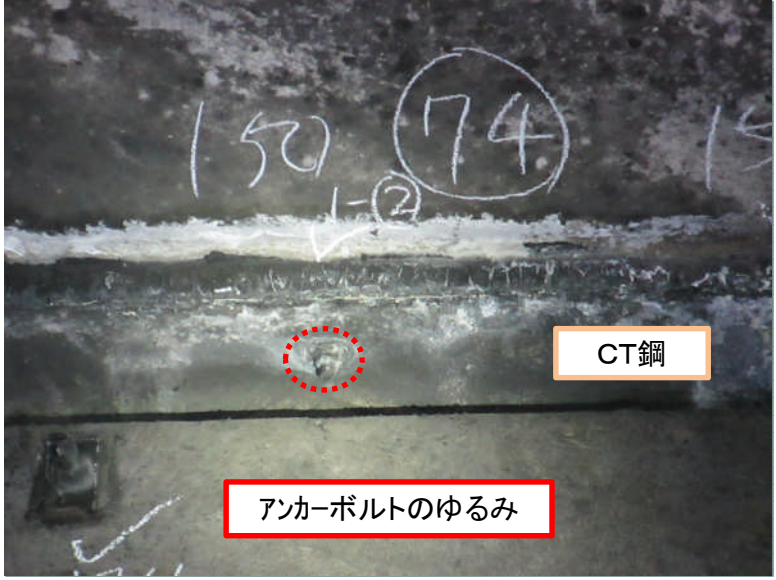
覆工コンクリート(頂部) ⇒ アンカーボルトのゆるみ 1,004箇所 / 11,613箇所

<p>点検ハンマーでたたいた際に変状を感じる</p>

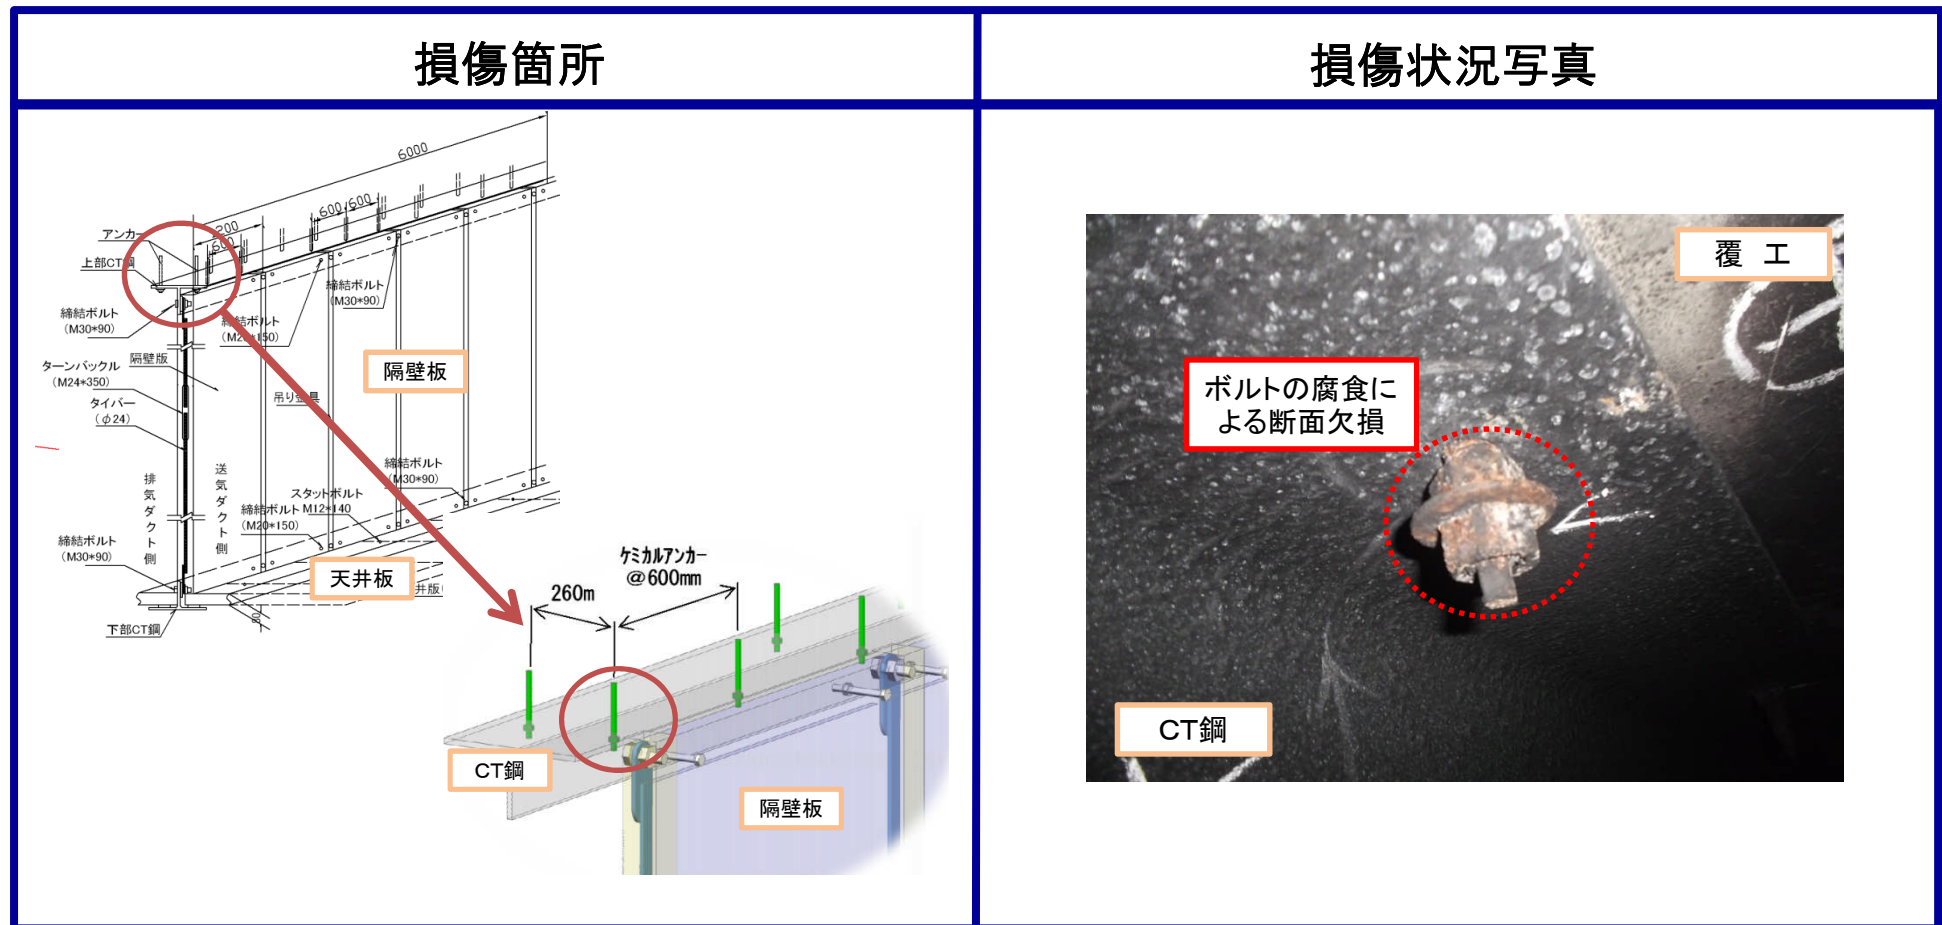
覆工コンクリート(頂部) ⇒ ボルトの腐食による断面欠損 16箇所/11,613箇所

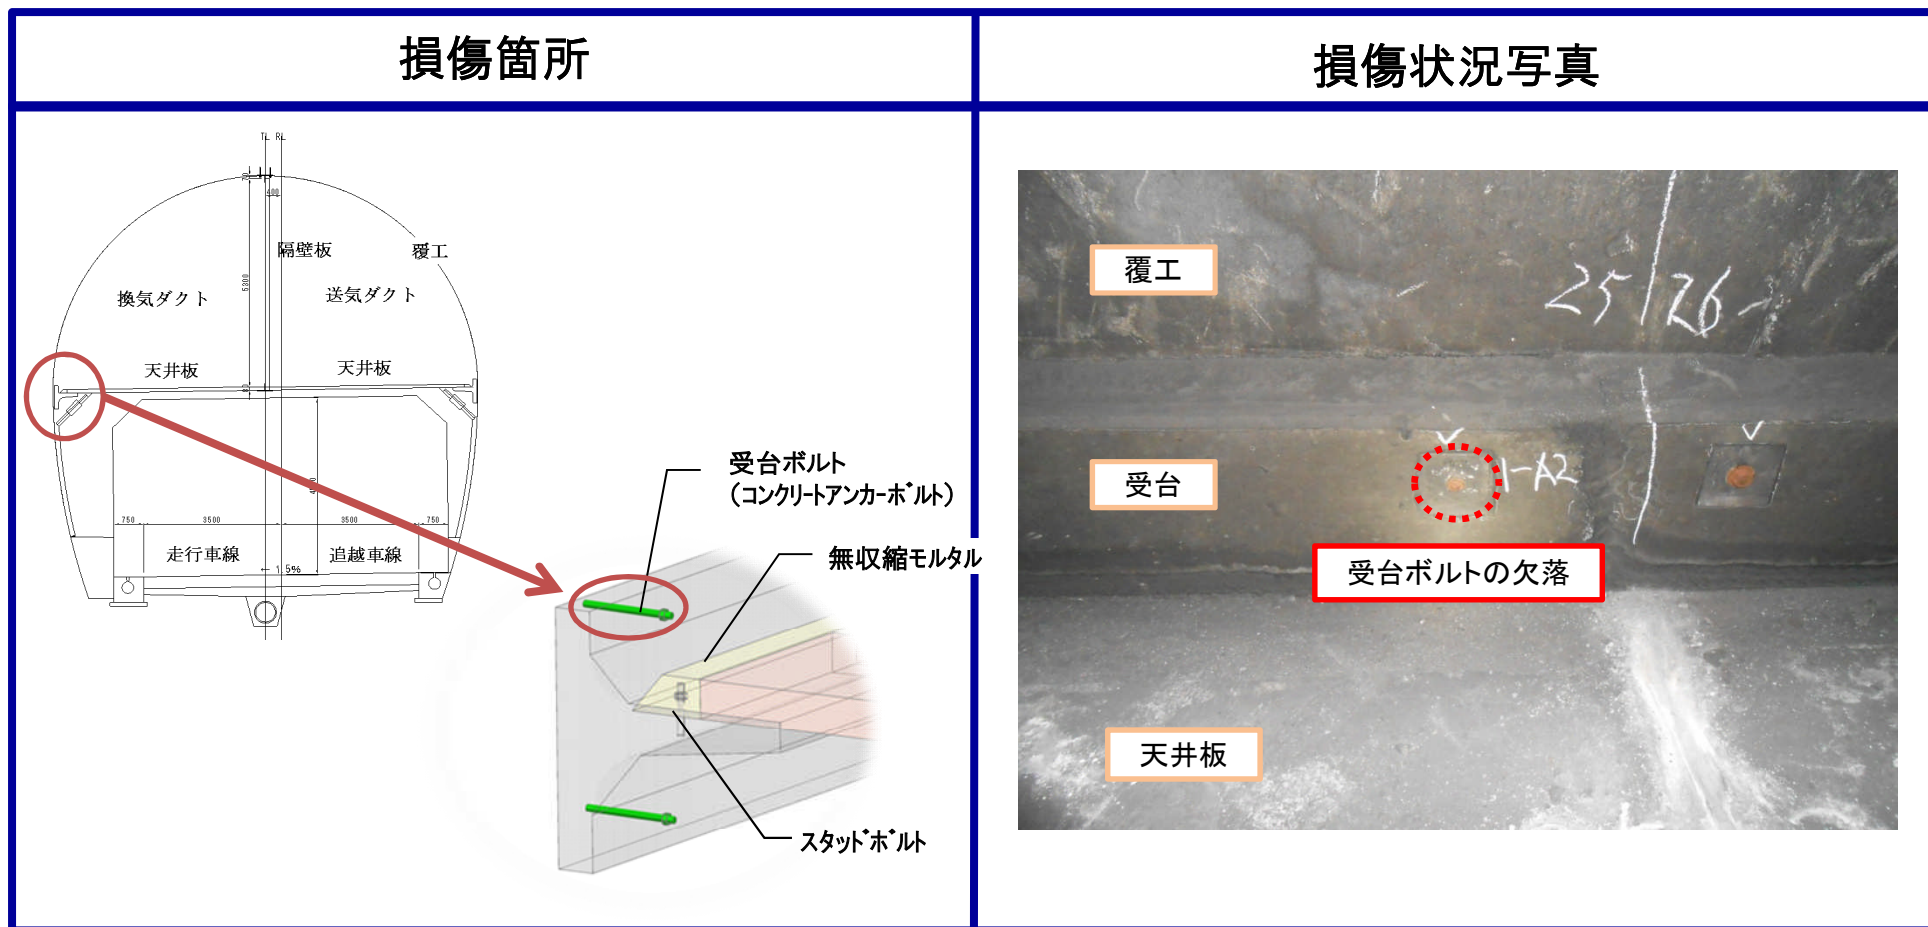
受台 ⇒ 受台ボルトの欠落・脱落 5箇所/14,238箇所

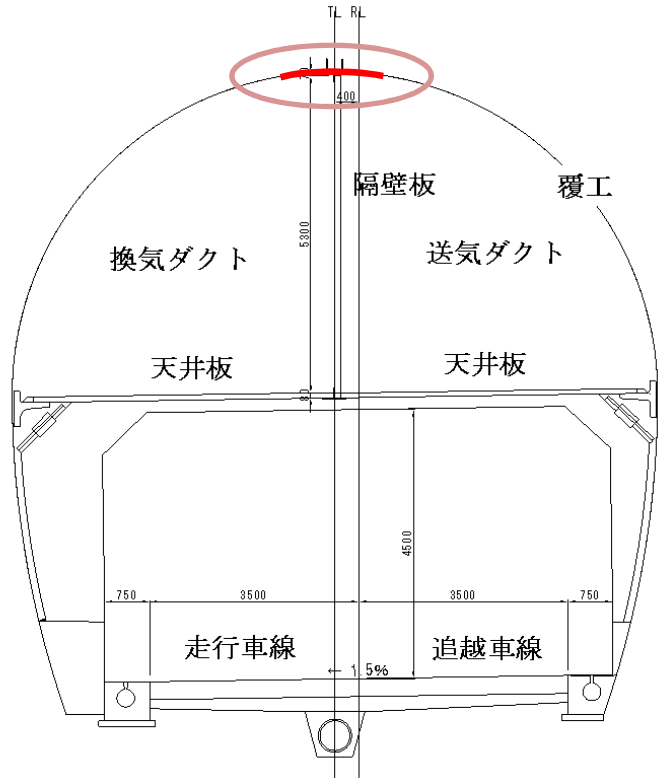
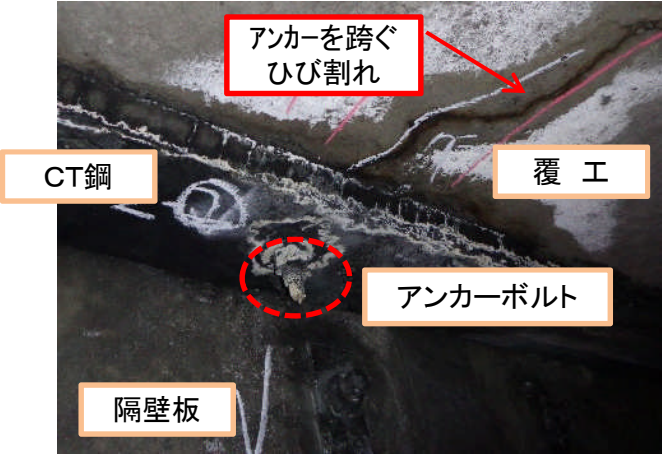
覆工コンクリート(頂部)⇒覆工コンクリートのアンカーを跨ぐひび割れ 125箇所

<p data-bbox="1193 1114 2063 1185"><b>アンカーボルト周辺のひび割れ状況</b></p> <p data-bbox="1193 1209 2063 1281">※ アンカーボルトにひび割れがかかっているかどうかは、CT鋼があり判別できていない</p>

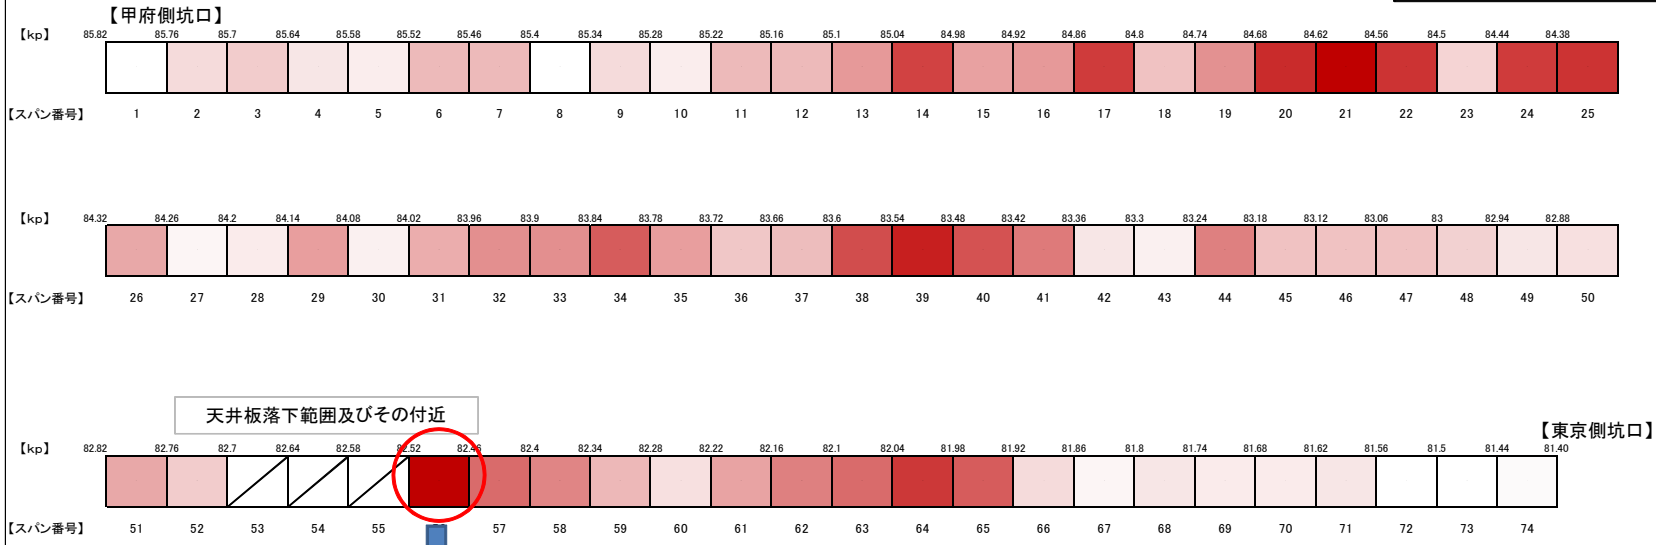
2012年12月緊急点検 笹子トンネル(上り線) 60mスパン別アンカーボルトのゆるみ等分布図

天井板落下範囲及びその付近

No56は最もゆるみ等が集中

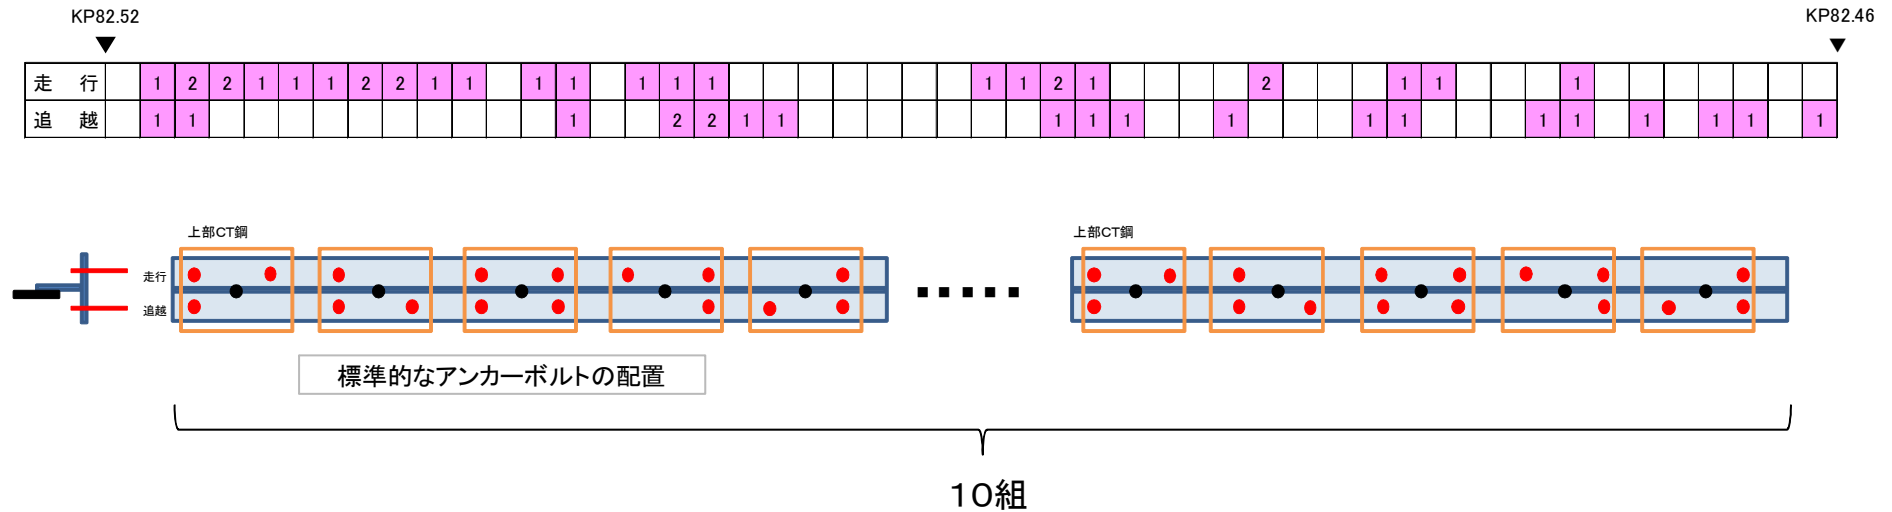
ボルトのゆるみが多いブロックの分布図(KP82.52~KP82.46)

- アンカーボルトのゆるみ等の内容
- ・ボルトの脱落
  - ・ボルトのゆるみ
  - ・腐食(錆び)による断面欠損
