# 笹子トンネル(上り線)の過去の維持管理履歴

(委員会指摘事項に対する報告)

平成25年3月27日(水)

中日本高速道路株式会社

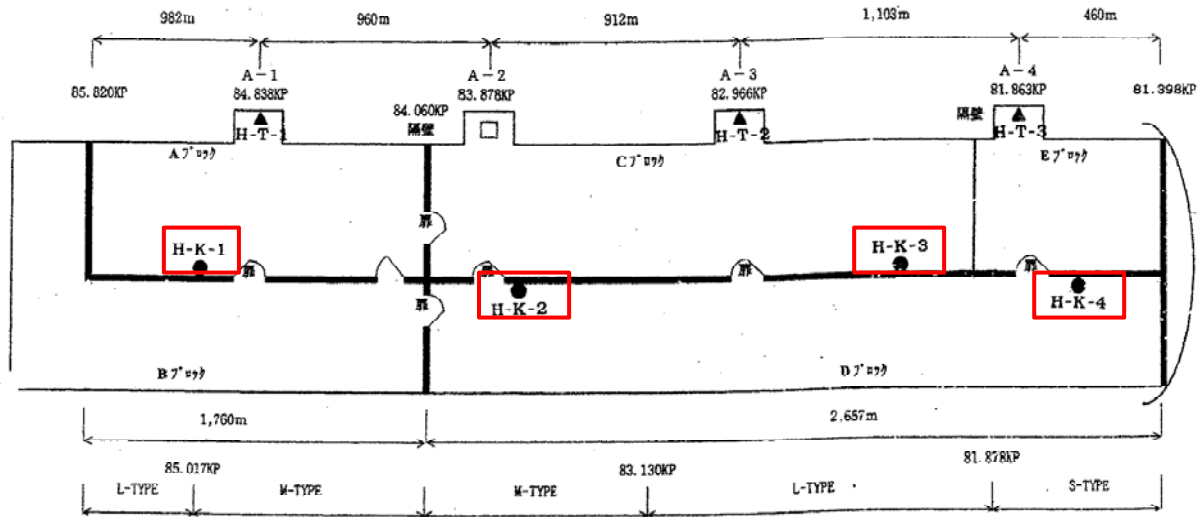
引抜き抵抗力試験の位置図

部 位	試験No	車 線	位 置	断 面	劣化状況	ボルトの種類	埋め込み深さ (mm)	最大荷重 (Pmax) KN	破壊状態
隔壁板	H-K-1	走 行	西-9+50	M-TYPE	健全部	あと施工アンカー	72	27	ボルトの抜け
	H-K-2	追 越	東-1+95	M-TYPE	定着不足		-	67.2	ボルトの破断
	H-K-3	走 行	西-17+69	L-TYPE	漏水、容脱物		72	25	ボルトの抜け
	H-K-4	追 越	西-25+54	S-TYPE	亀甲亀裂		124	45.5	ボルトの抜け

調査位置の選定： 目視調査時に確認した、亀甲亀裂部や定着不足、漏水、溶脱物の流出部において、最も錆の進行が認められた箇所を選定

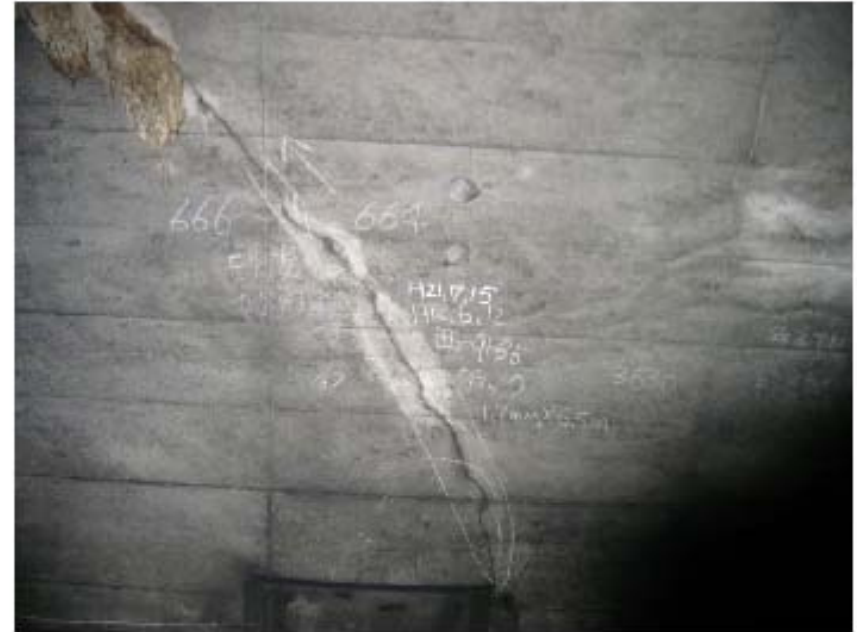
Bブロック(追越側) 西9+65 KP85.025  
覆工コンクリート 本体クラック 1.7×6000  
・クラックの進行は見られない。

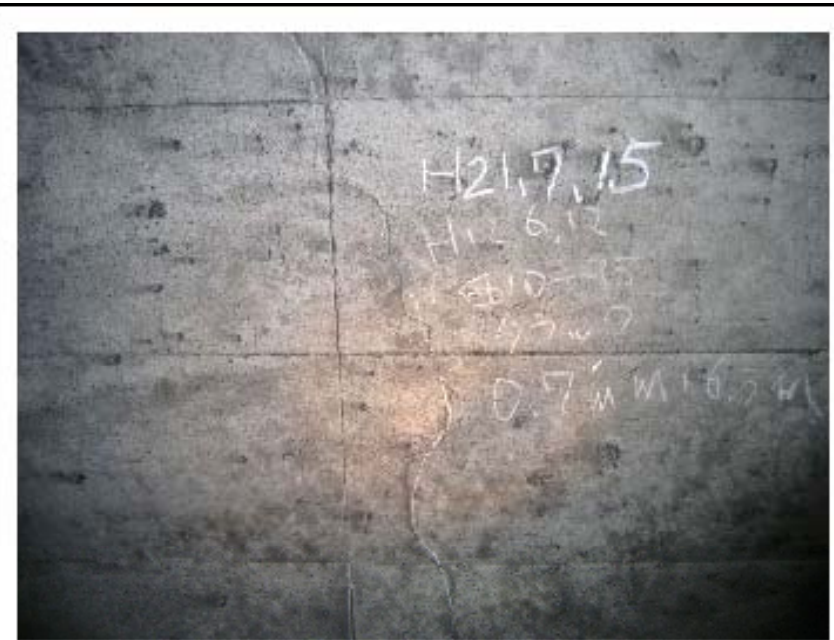
Bブロック(追越側) 西10+95 KP85.155  
覆工コンクリート 本体クラック0.7×6300  
・クラックの進行は見られない。

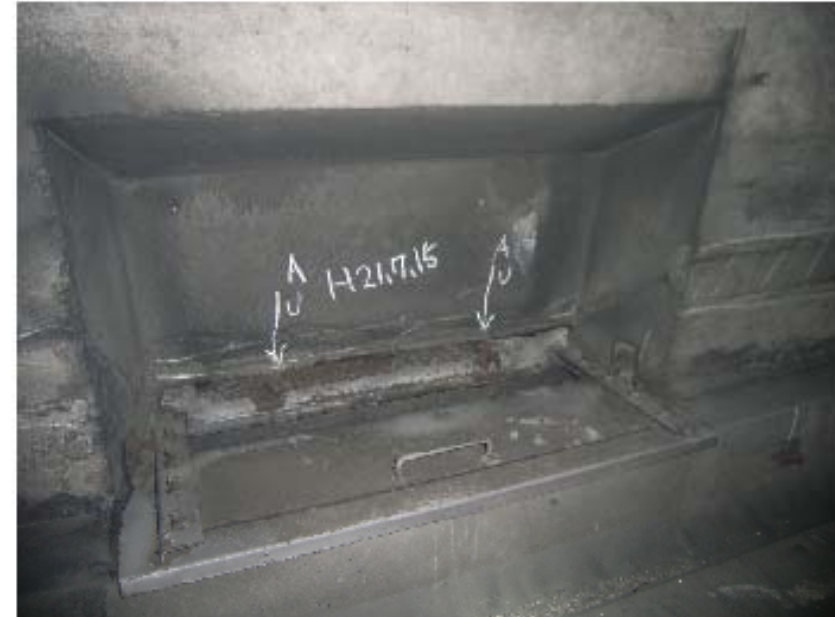
Bブロック(追越側) 西 10+95 KP85.155  
送風口 アンカーボルト破損

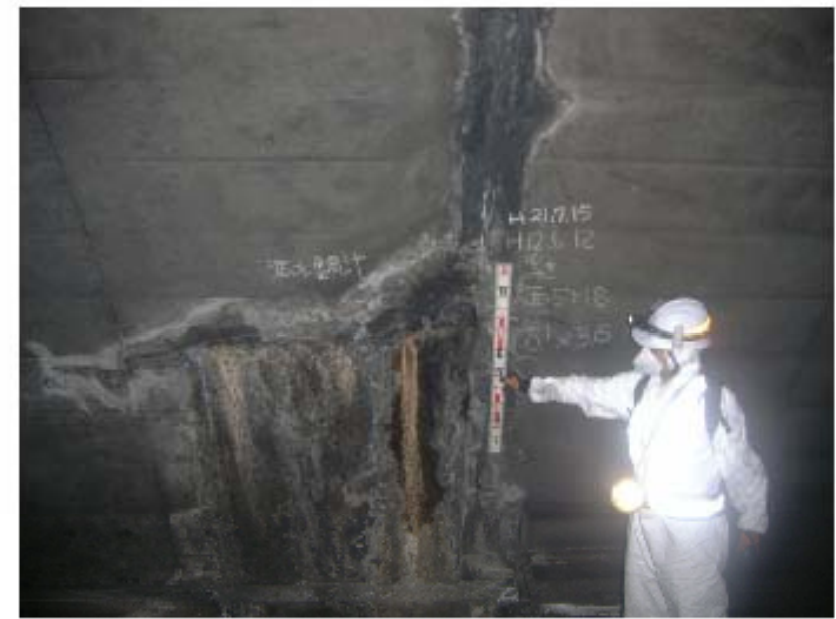
Bブロック(追越側)西5+18 KP84.578  
覆工コンクリート 目地浮き  
・漏水跡、遊離石灰の増加

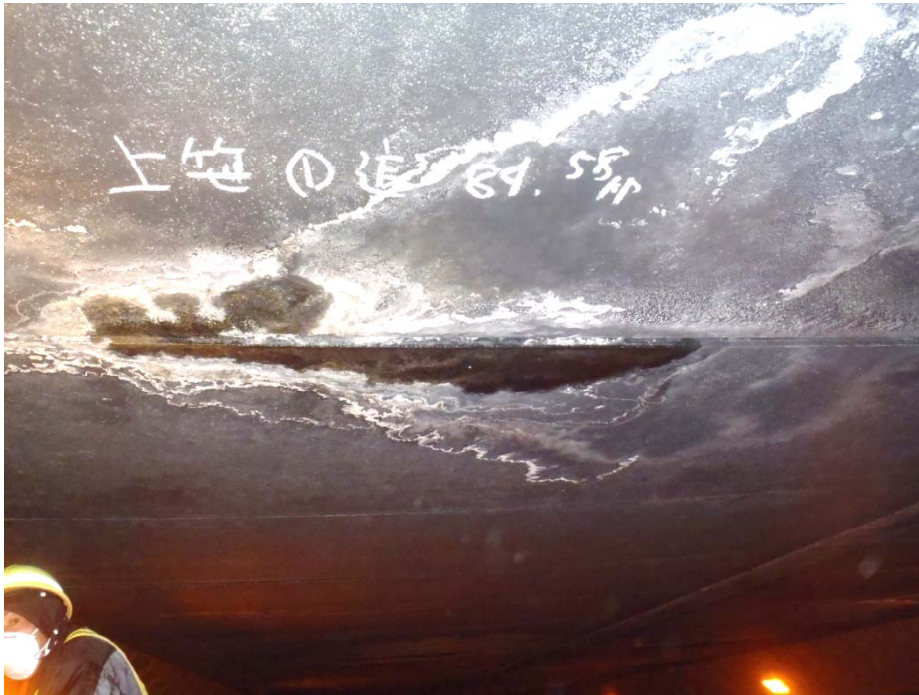
施工前 漏水状況

上り84.58KP追越 導水工設置状況(天井板下面に樋を設置) 2012.2施工

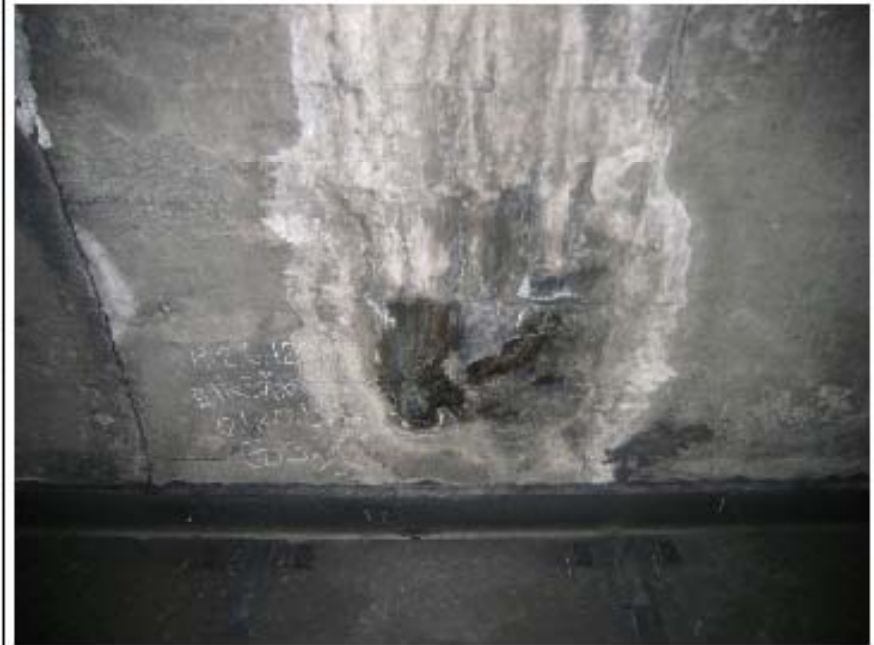
Bブロック(追越側) 西 3+75 KP84.435  
覆工コンクリート 本体 豆板  
大きな進行は見られない。

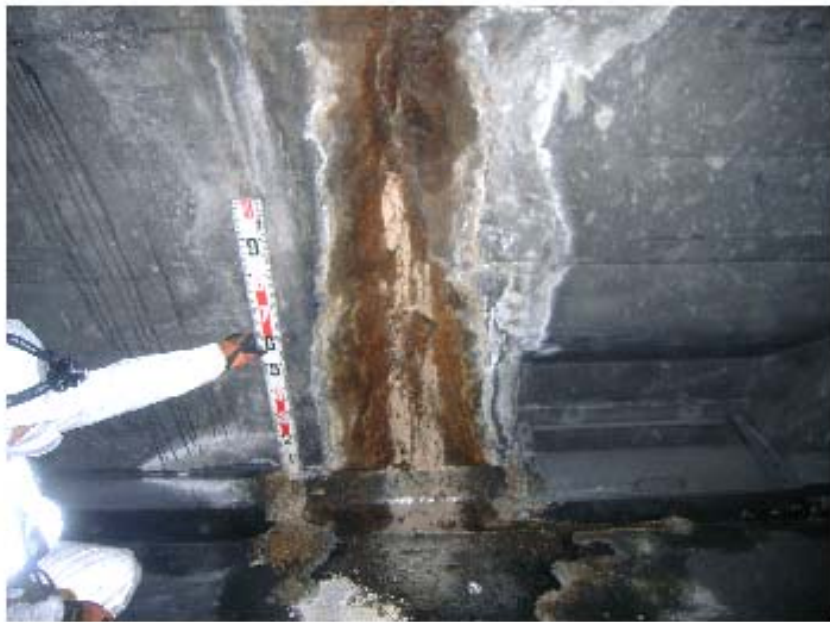
Bブロック(追越側) 西 1+83 KP84.243  
下部の湧水状況

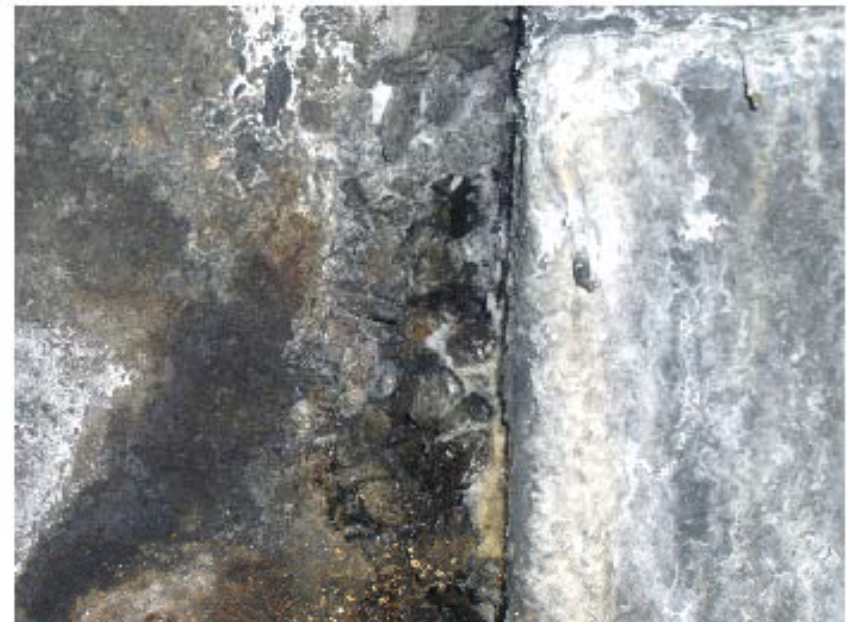
Bブロック(追越側) 西 1+83 KP84.243  
目地部の豆板
