作用力による接着剤の変形

作用力による接着剤の変形について、顕微鏡の観察結果をまとめたもの

平成25年 5月28日 (火)

● 調査対象(笹子トンネルから採取)

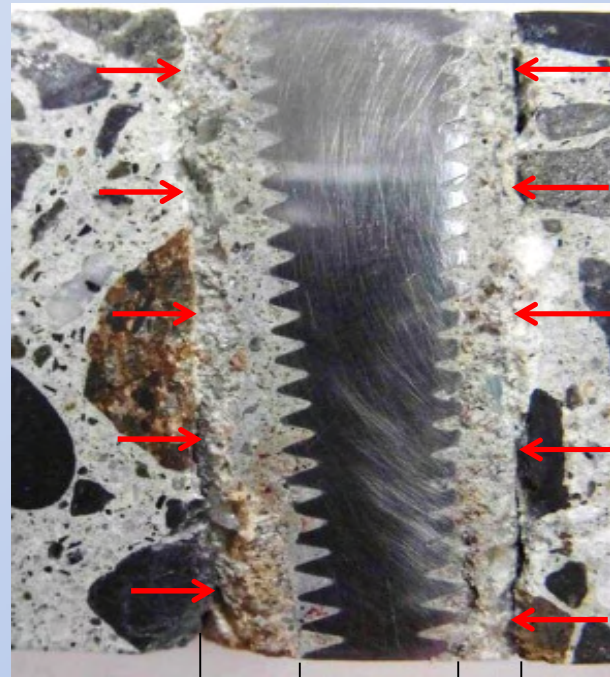
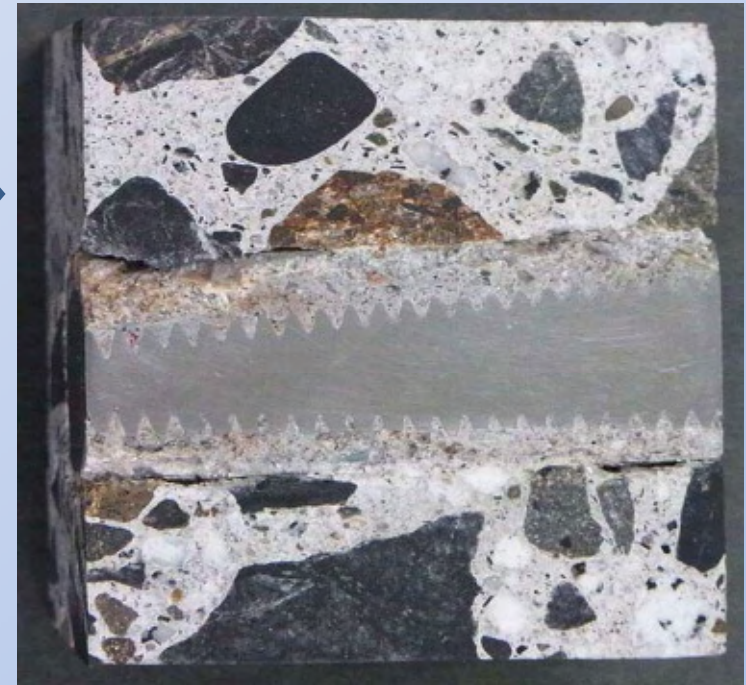
ボルト先端部には
隙間がみられる。

コンクリートの界面に近い接着剤は脆弱で、
切断加工および研磨の段階で容易に脱落した。

接着剤の劣化が示唆される

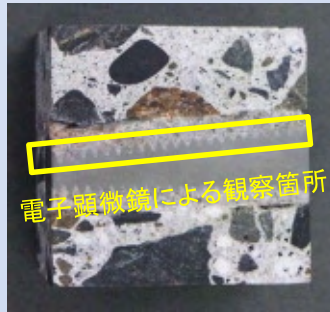
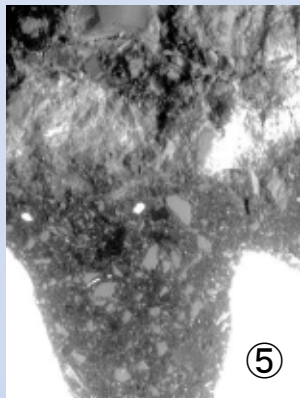
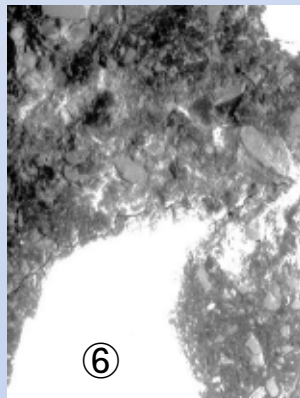
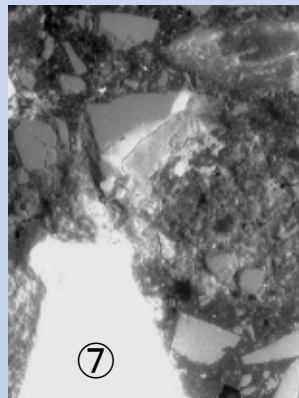
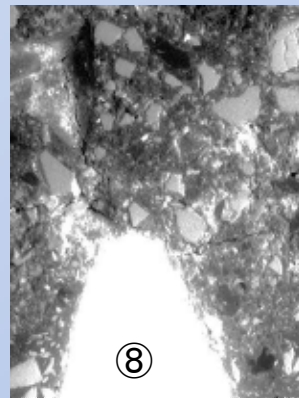
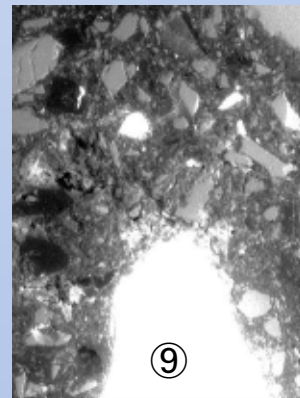
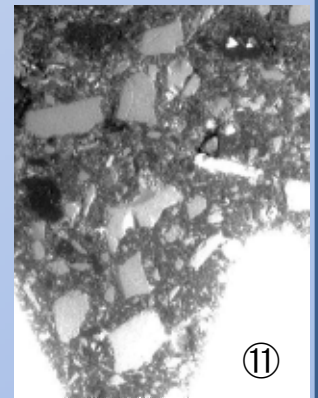
① コア No. B45断面観察結果

赤い矢印箇所のねじ山付近で接着剤にき裂が見られた。(ねじ山23個のうちの6個)

(ただし加工の段階で生じた可能性も否定できない)

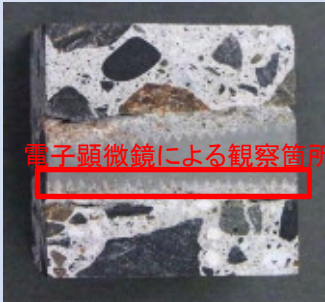
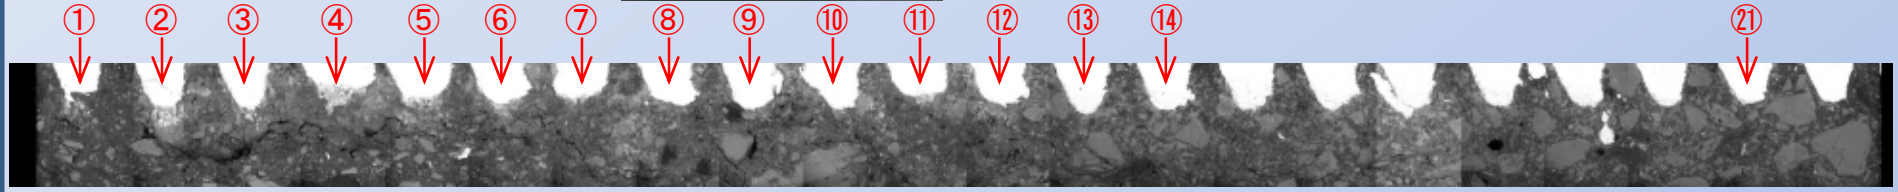
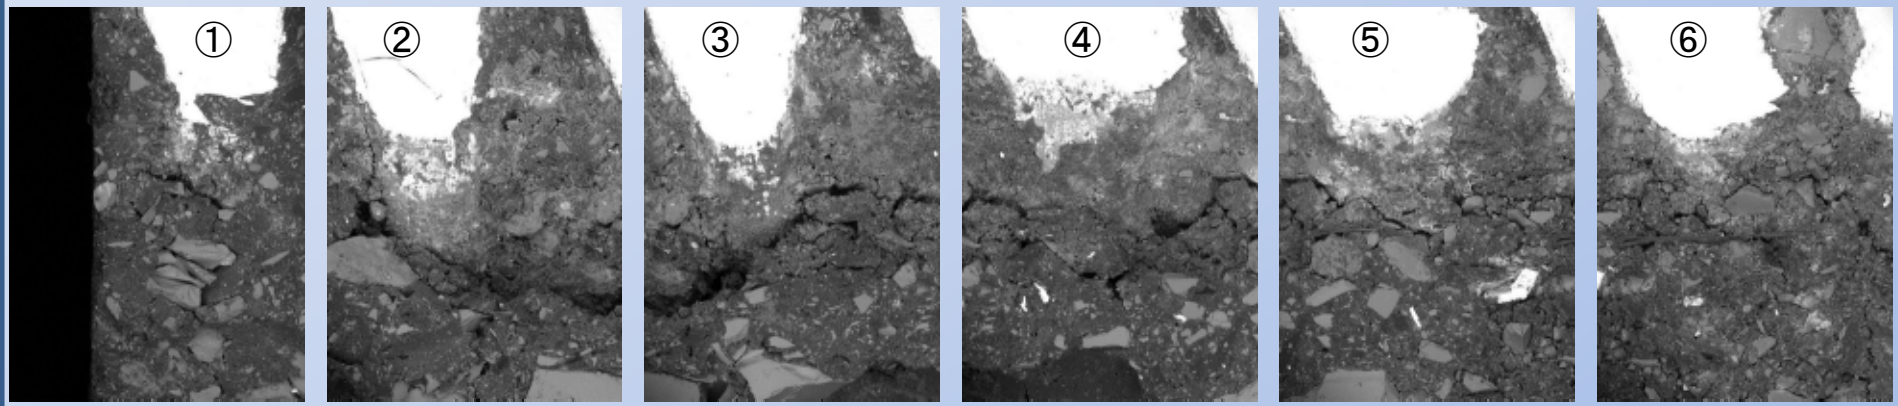
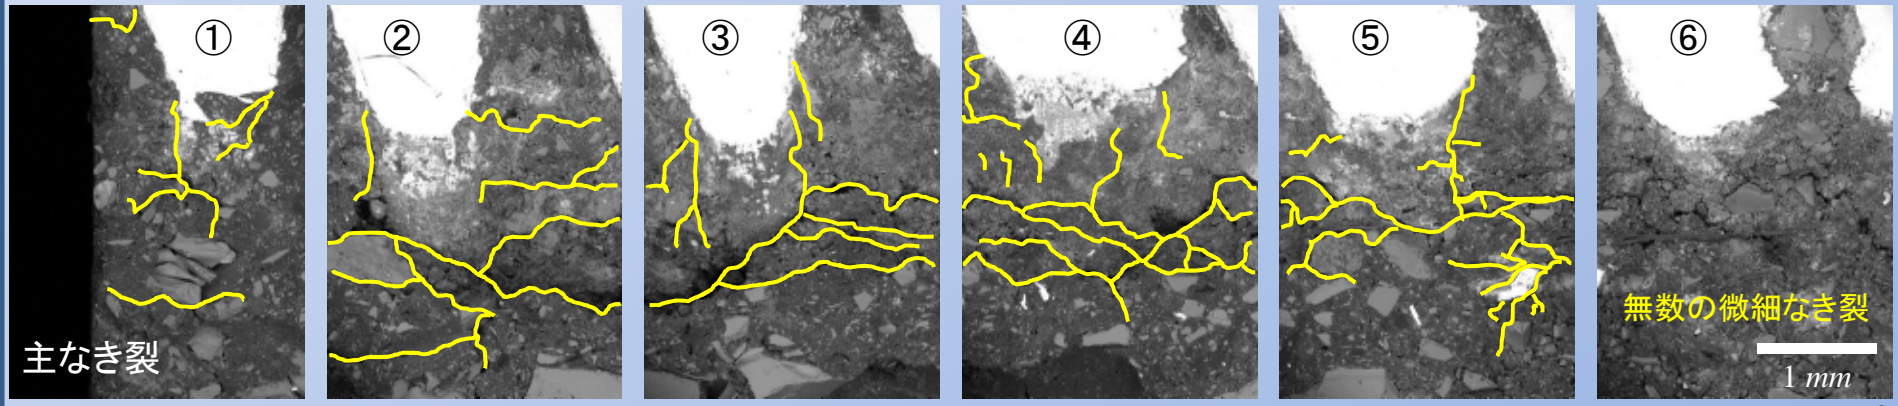
① コア No. B45断面観察結果

赤い矢印箇所のねじ山付近で接着剤にき裂が見られた。(ねじ山22個のうちの15個)
(ただし加工の段階で生じた可能性も否定できない)

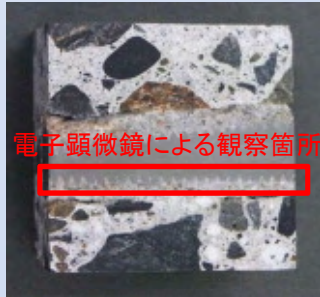
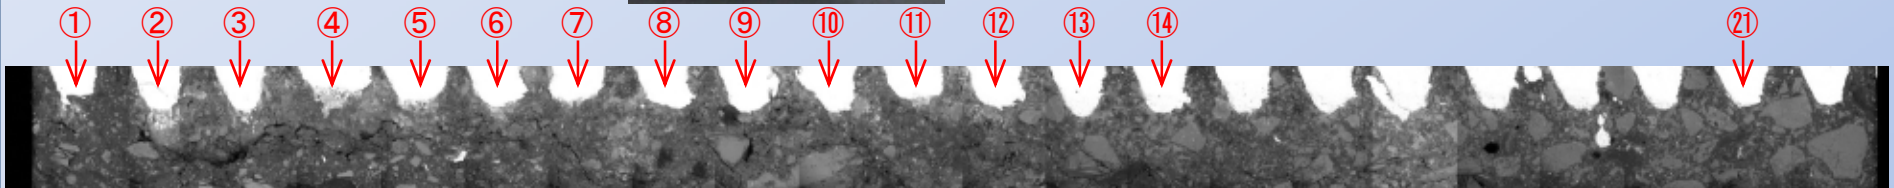
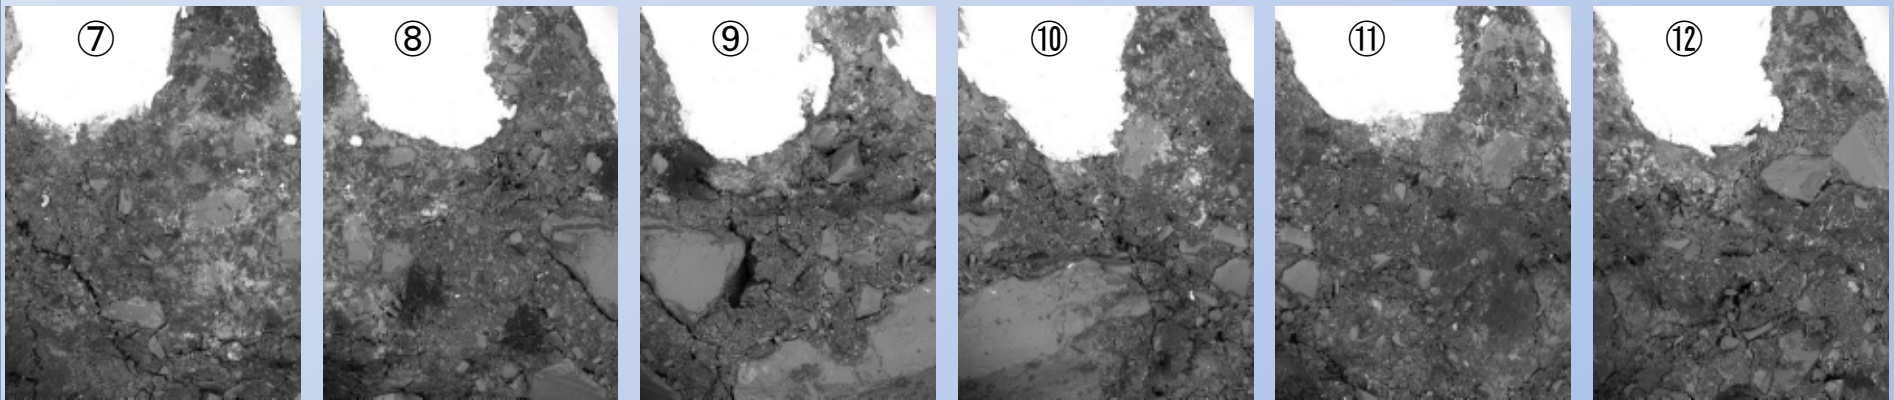
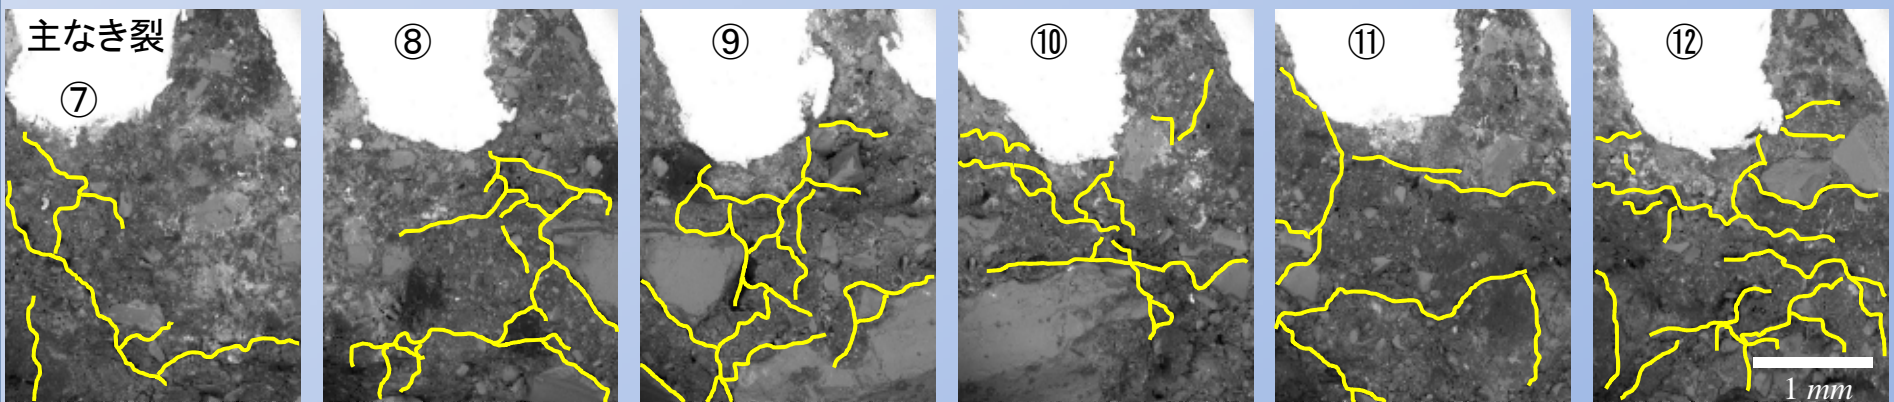
① コア No. B45断面観察結果

赤い矢印箇所のねじ山付近で接着剤にき裂が見られた。(ねじ山22個のうちの15個)
(ただし加工の段階で生じた可能性も否定できない)

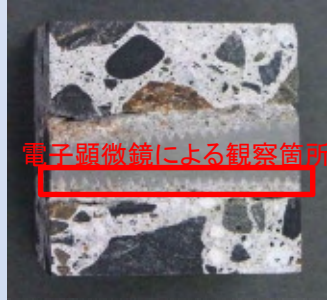
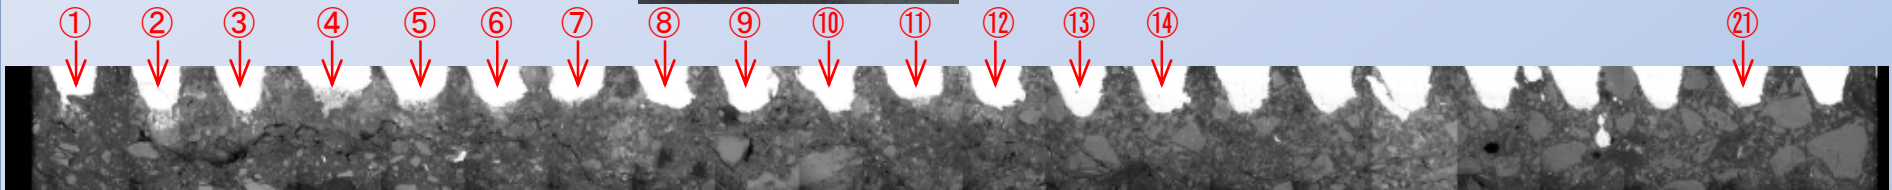
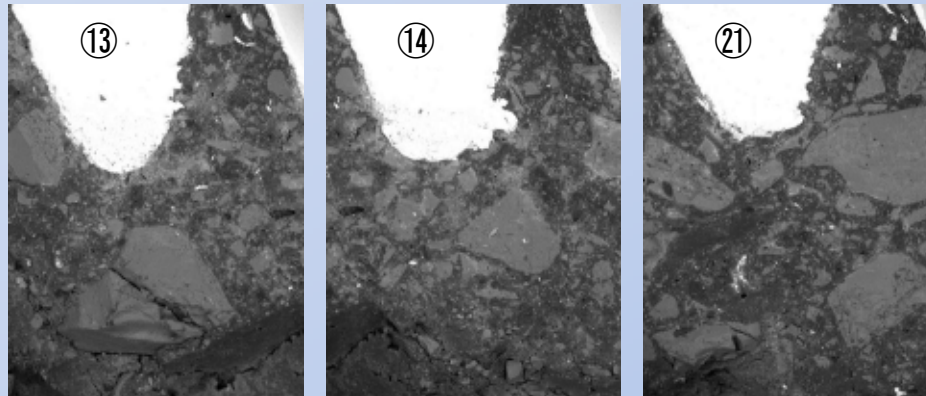
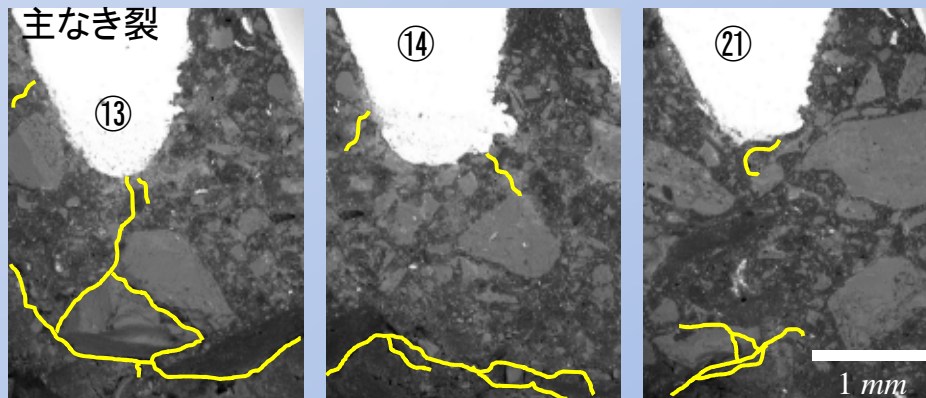
① コア No. B45

赤い矢印箇所のねじ山付近で接着剤にき裂が見られた。(ねじ山22個のうちの15個)

(ただし加工の段階で生じた可能性も否定できない)

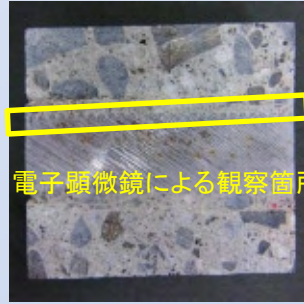
② コア No. 4862

ほぼ全てのねじ山付近で接着剤にき裂が見られた。(ねじ山27個のうち26個)
(ただし加工の段階で生じた可能性も否定できない)

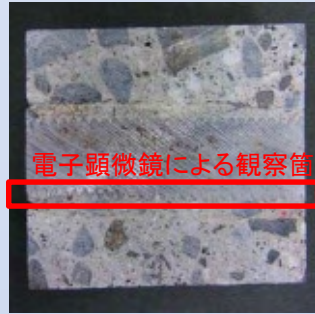
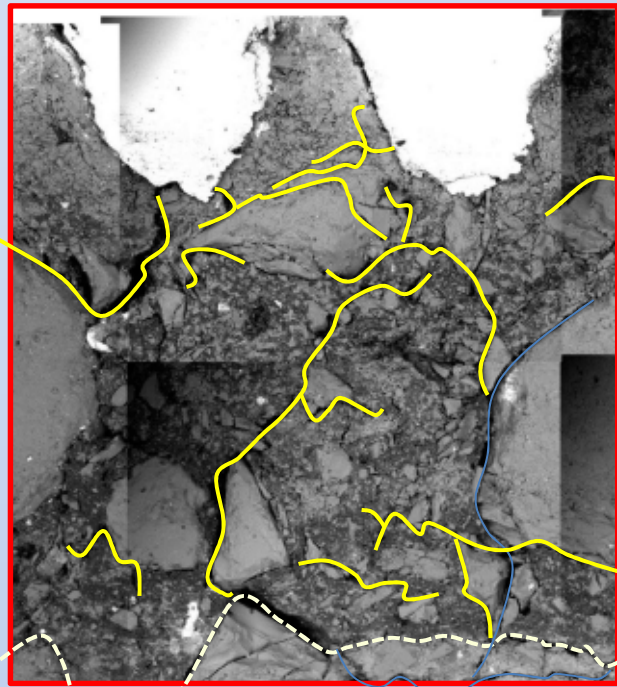
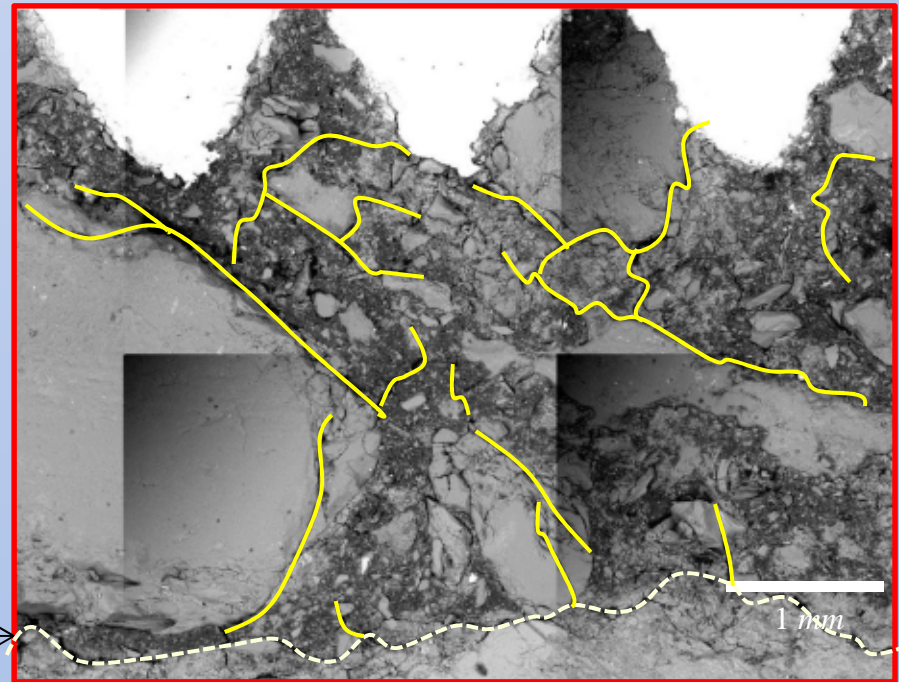
② コア No. 4862断面観察結果

観察した全域において、無数のき裂が確認された。

径の大きな粒子が多く残っていることから、攪拌が不十分であった可能性が高い。

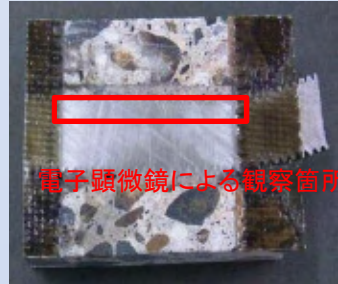
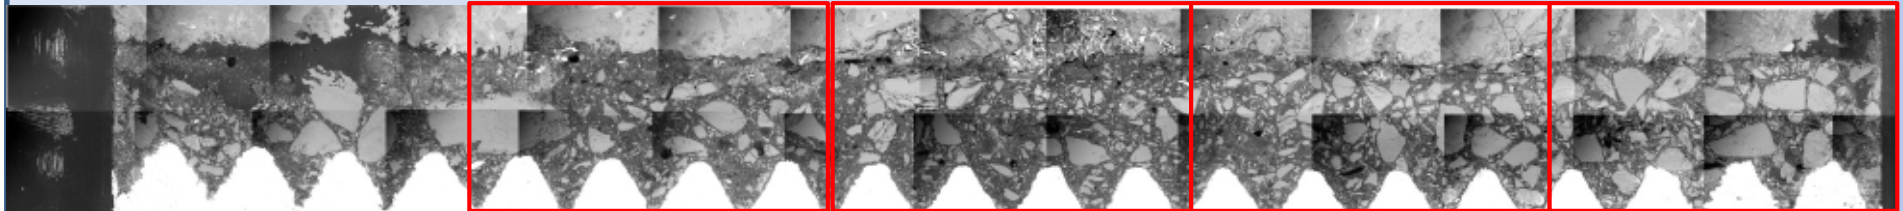
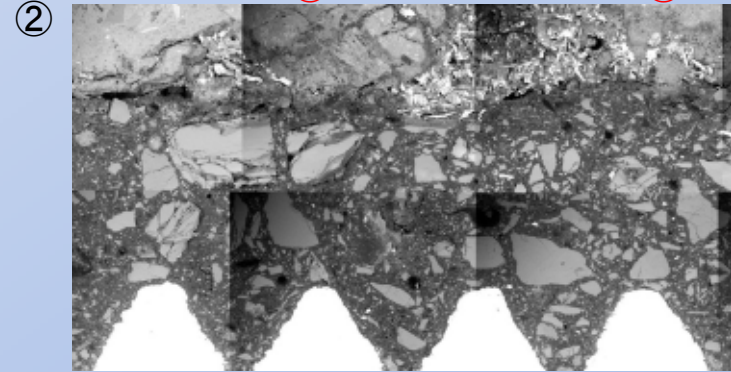
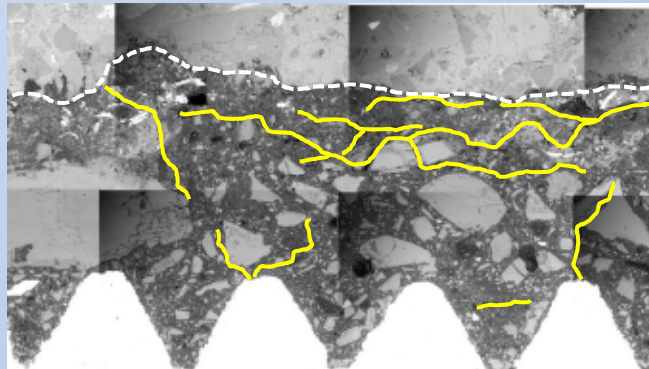
③ コア No. B31断面観察結果

ねじ山付近のき裂は少ない。
接着剤/コンクリート界面付近では、広範囲
にわたって界面と平行なき裂が確認された。

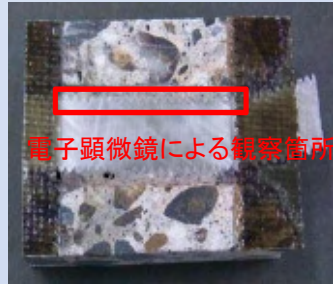
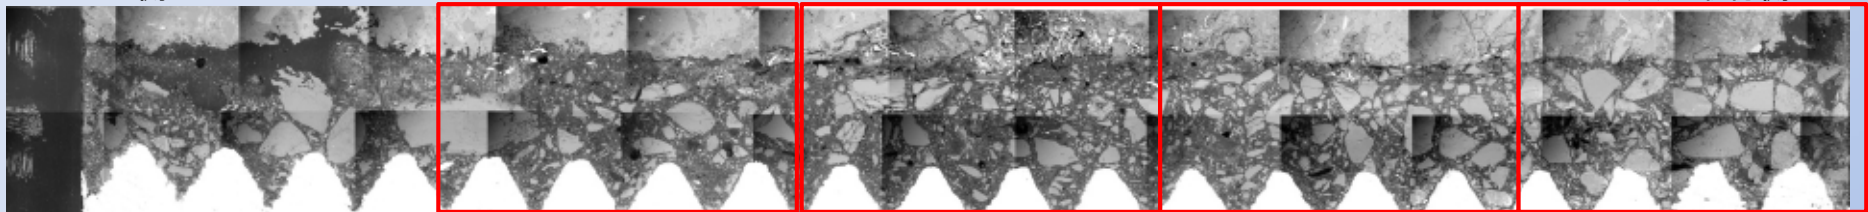
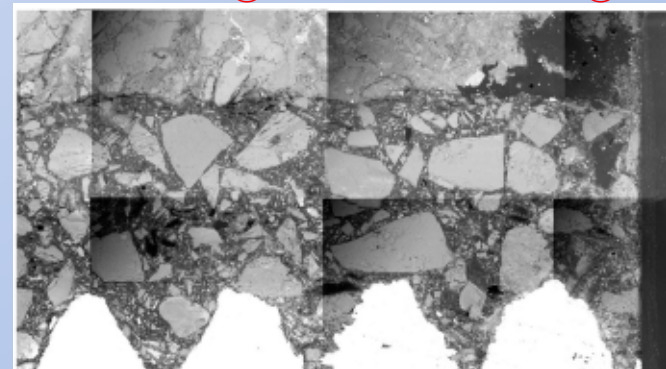
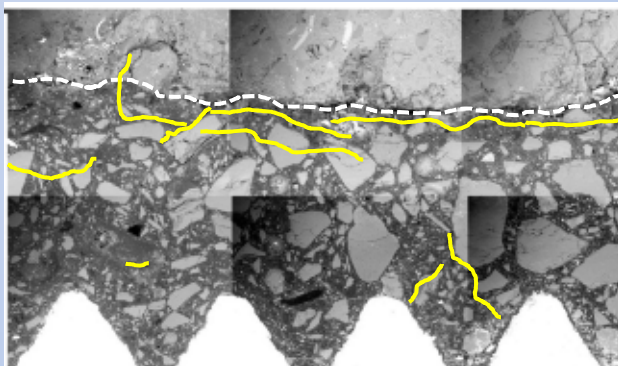
③ コア No. B31断面観察結果

ねじ山付近のき裂は少ない。
接着剤/コンクリート界面付近では、広範囲にわたって界面と平行なき裂が確認された。

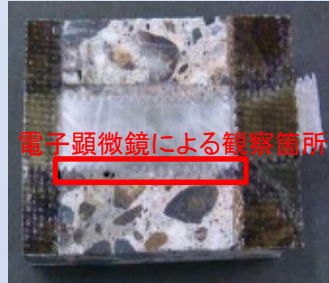
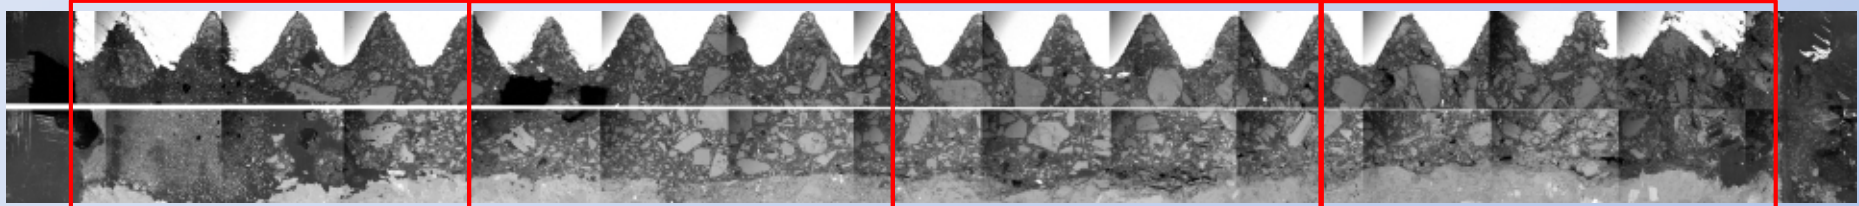
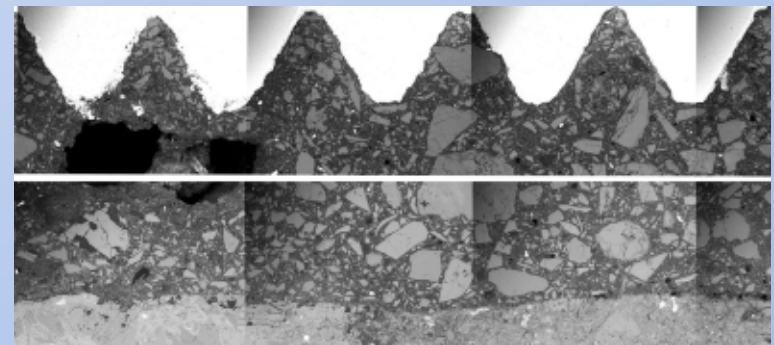
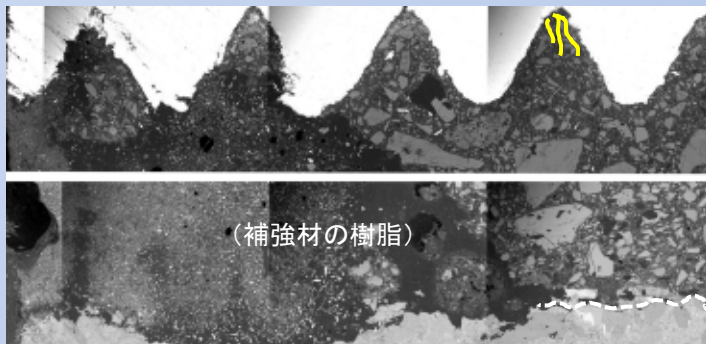
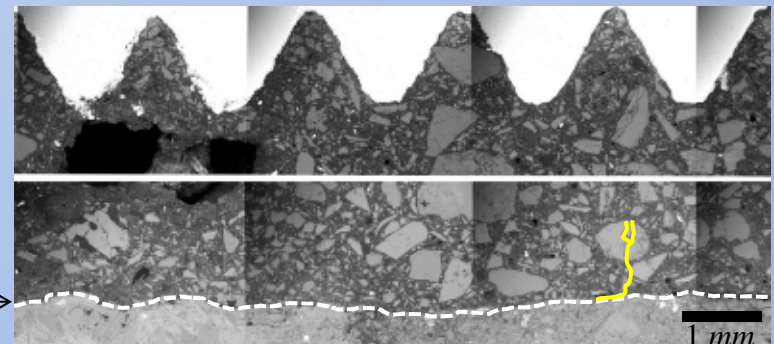
③ コア No. B31

全体的にき裂は少ない。

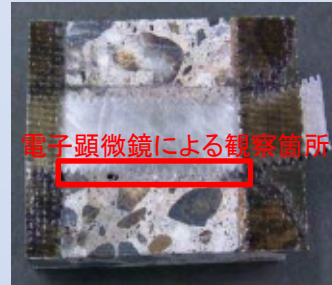
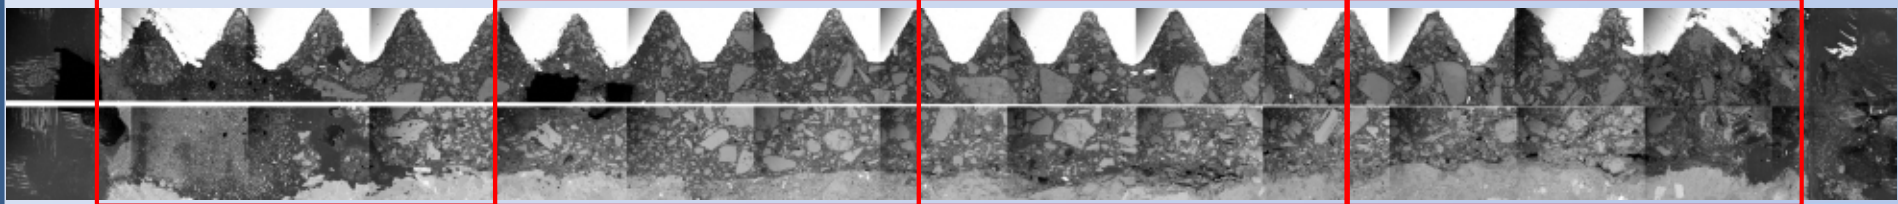
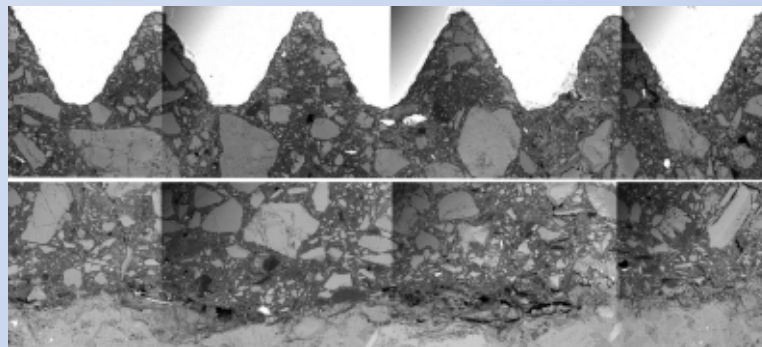
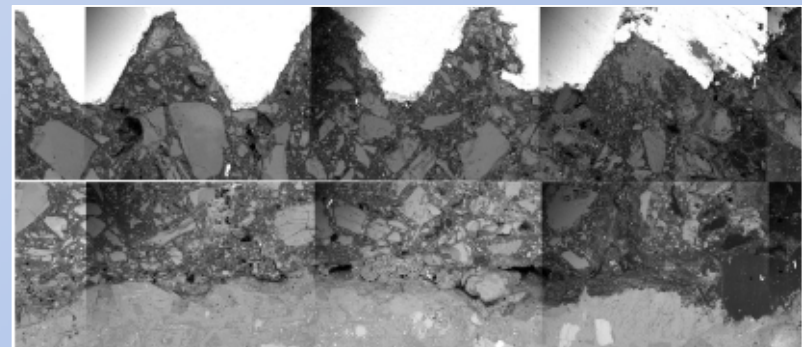
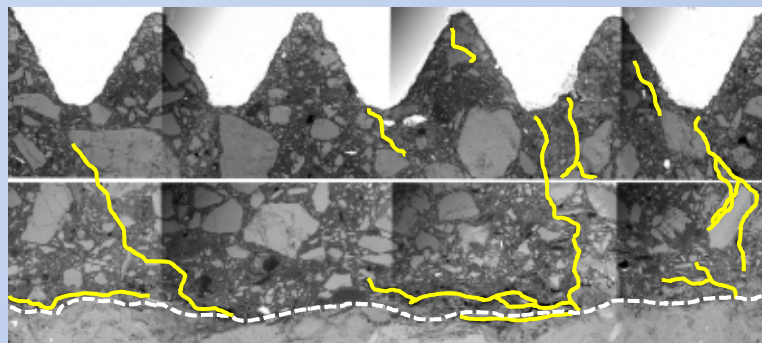
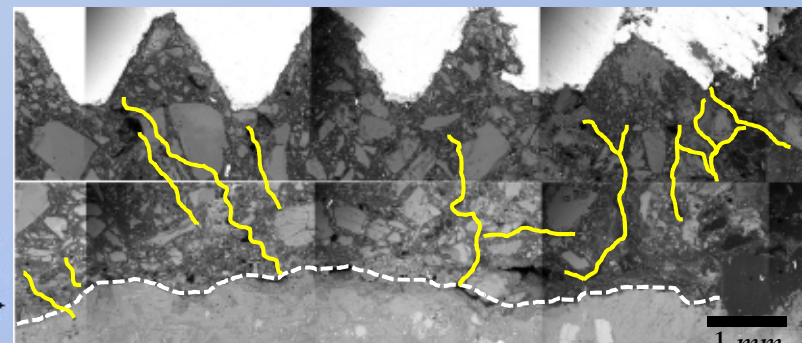
③ コア No. B31

ねじ山付近のき裂は比較的少ない。接着剤／コンクリート界面から接着剤内部へ向かうき裂が、複数確認された。

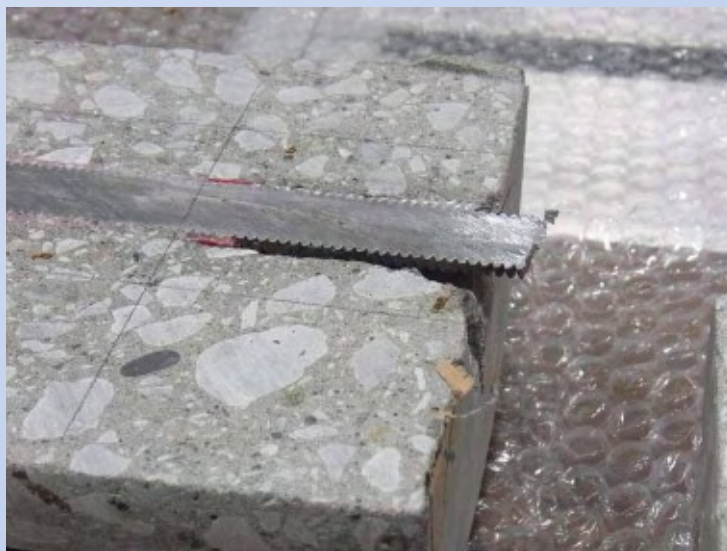
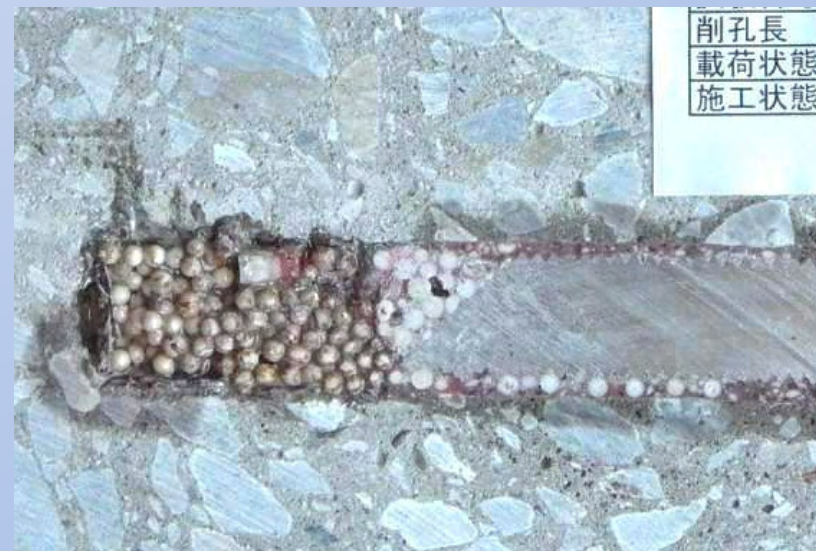
無載荷コア(A面)

(ボルト孔口付近は接着剤が充てんされていない)

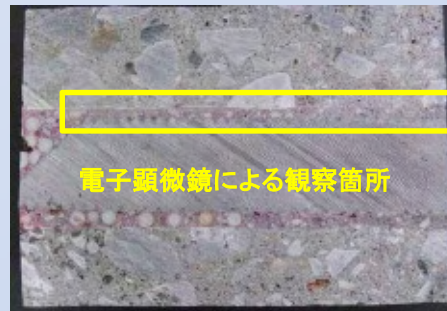
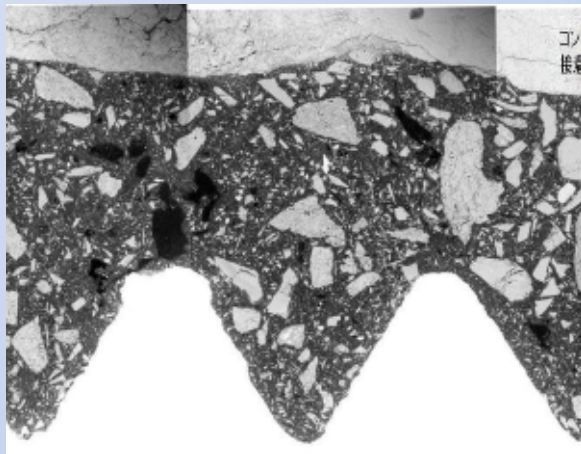
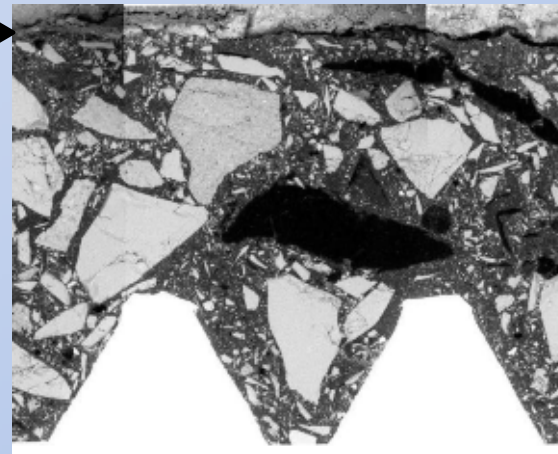
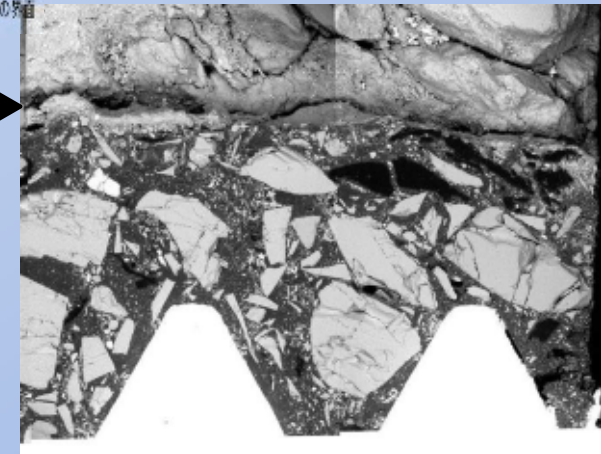
④ 無載荷コア断面観察状況

骨材の割れ、樹脂の充てん不良による空隙は数多く見受けられるが、ねじ山やコンクリート／接着剤界面を起点としたき裂は認められない。

樹脂の充てん不良による空隙が数多く認められる。
き裂は骨材内部にのみ発生している。

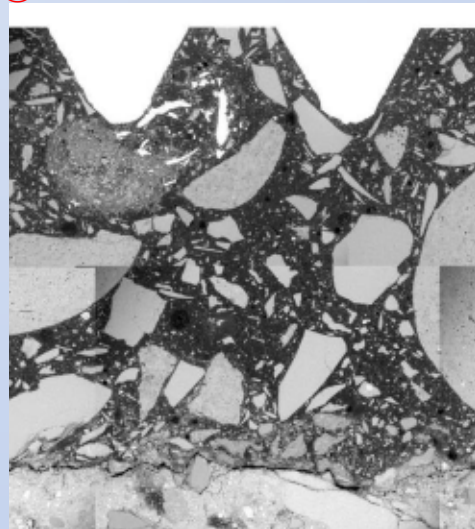
①

樹脂の充てん不良による空隙は認められるが、き裂はほとんど無い。

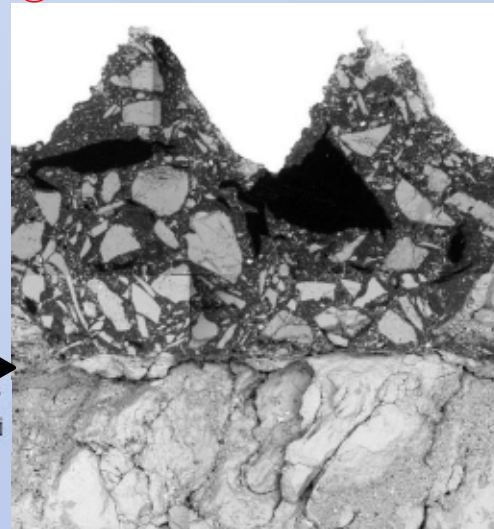
②

樹脂の充てん不良による空隙、骨材内部のき裂ともに多数認められる。

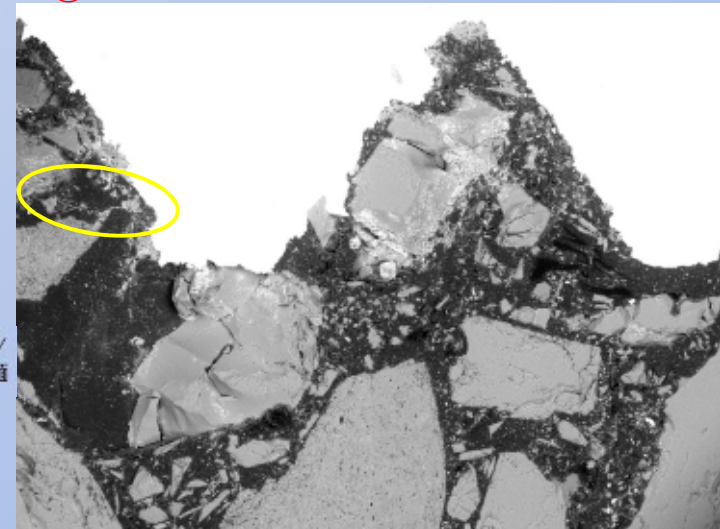
③

ねじ山付近のき裂が1カ所認められるが、これは樹脂の充てん不良による空隙どうしが繋がって形成されたものと思われる。
