3.7 経年変化の影響に関する調査

3.7.1 応力振幅に影響を与える要素(中日本高速道路(株)報告資料)

3.7.2 長期耐久性(材料劣化)に関する調査(化学調査)

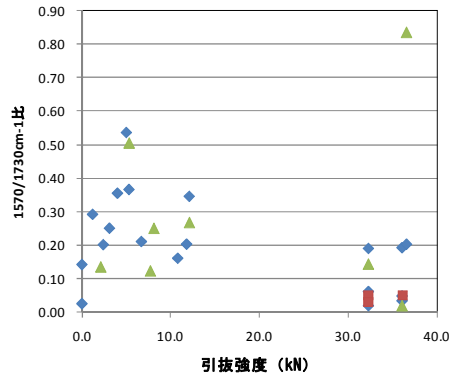
ボルトの引抜強度と接着剤樹脂の赤外スペクトルにおける1570/1730 cm^{-1} 吸光度比との関係

- ・ a試料（引抜き後の接着系ボルトに付着した接着剤の表面から採取）の分析によれば、付着強度が低いものでは加水分解の進行度が大きくなっている可能性が認められた。
- ・ a・c試料（接着系ボルト孔内に残存した接着剤を採取）とb試料（引抜き後の接着系ボルトに付着した接着剤の内部から採取）のデータを比較すると、樹脂と覆工コンクリートの界面付近で樹脂の加水分解が進行していることがわかる。

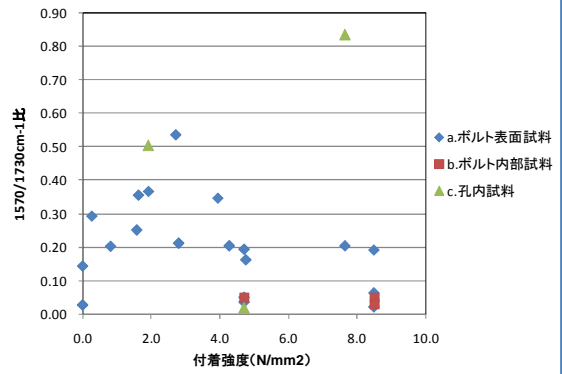
ボルトの付着強度と接着剤樹脂の赤外スペクトルにおける1570/1730 cm^{-1} 吸光度比との関係

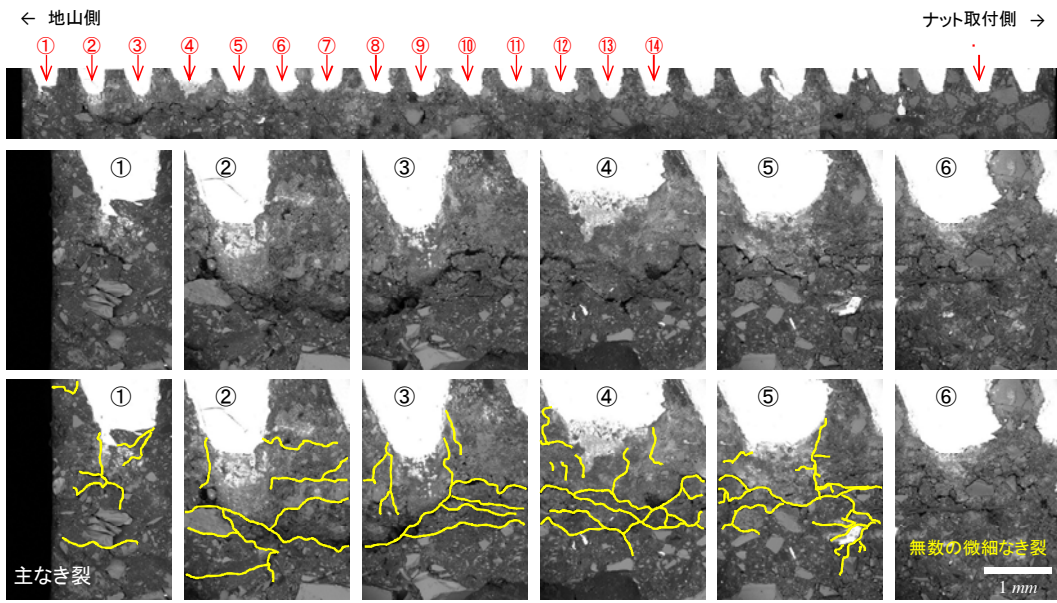
赤い矢印箇所のねじ山付近で接着剤にき裂が見られた。(ねじ山 22 個のうちの 15 個)

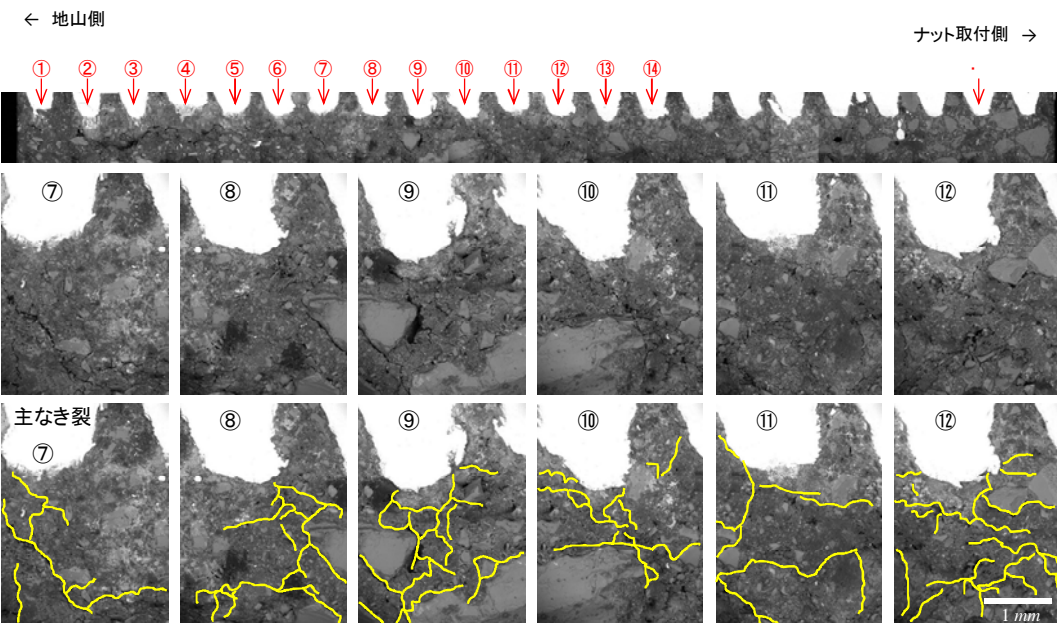
赤い矢印箇所のねじ山付近で接着剤にき裂が見られた。(ねじ山 22 個のうちの 15 個)

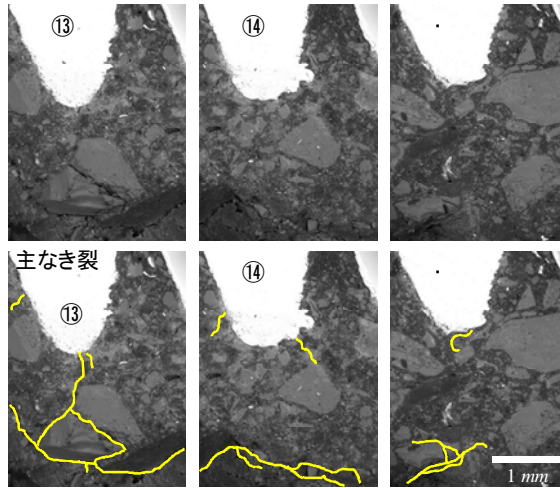
赤い矢印箇所のねじ山付近で接着剤にき裂が見られた。(ねじ山 22 個のうちの 15 個)

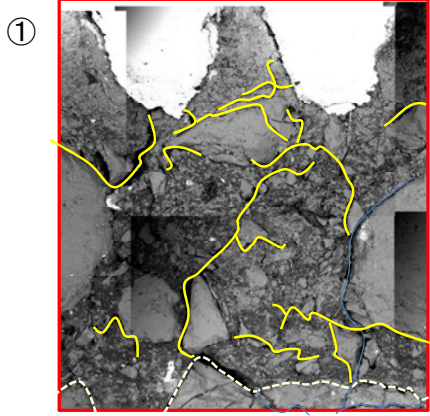
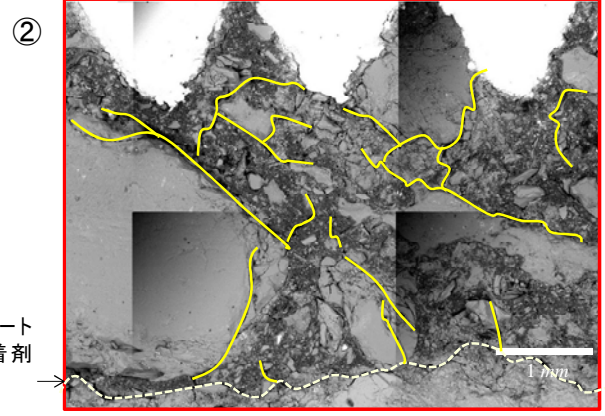
(代表的な画像)

観察した全域において、無数のき裂が確認された。
径の大きな粒子が多く残っていることから、攪拌が不十分であった可能性がある。

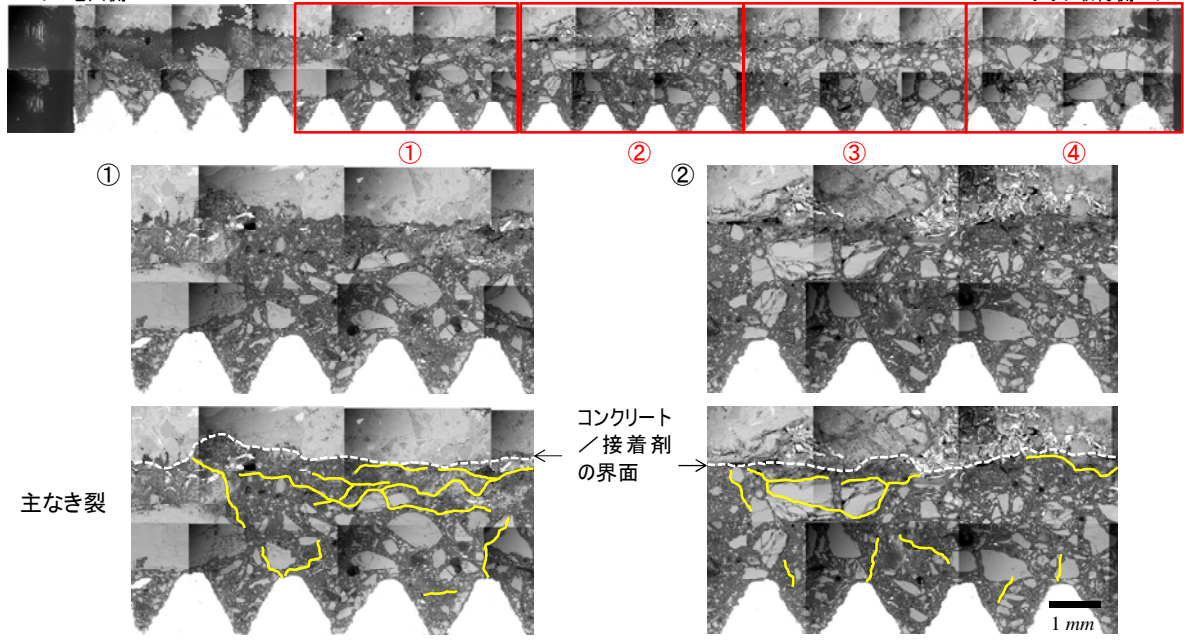
<p style="text-align: center;">観察範囲</p> <p style="text-align: center;">GFRP補強材 ← → GFRP補強材</p> <p>加工時にボルトが脱落しないよう、あらかじめガラス繊維シート補強材を貼付し、ボルトを固定した。</p> <p>ダイヤモンドソーで 5cm 角程度に切り出した後、観察面を耐水研磨紙 (#360→#600→#800→#1200) で研磨し、純水で軽く洗浄した後、観察した。</p>
<p style="writing-mode: vertical-rl;">反射電子(組成)像</p>	<p>ねじ山付近のき裂は少ない。接着剤／コンクリート界面付近では、広範囲にわたって界面と平行なき裂が確認された。 ← 地山側</p>

ねじ山付近のき裂は少ない。接着剤/コンクリート界面付近では、広範囲にわたって界面と平行なき裂が確認された。

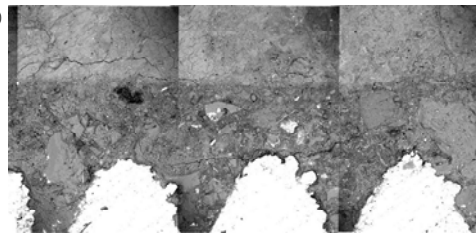
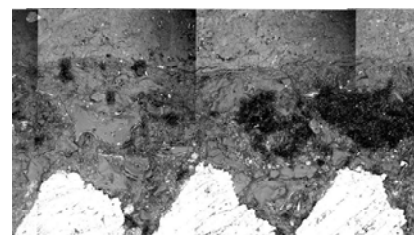
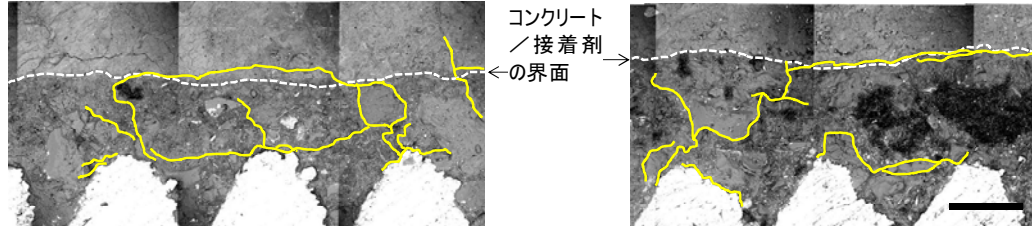
コア No.4643

<p>加工時にボルトが脱落しないよう、あらかじめガラス繊維シート補強材を貼付し、ボルトを固定した。</p> <p>GFRP補強材 観察範囲 GFRP補強材</p>
断面観察結果	<p>ねじ山付近、接着剤/コンクリート界面付近で、多くのき裂が観察された。</p> <p>← 地山側 ナット取付側 →</p>

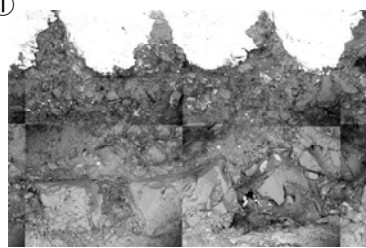
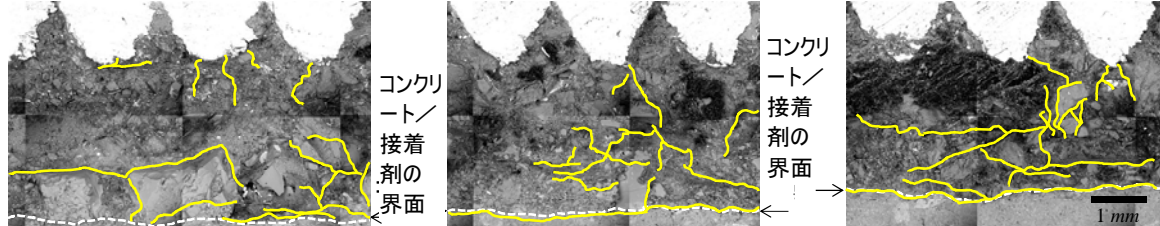
<p>コンクリート/接着剤の界面</p>
反射電子(組成)像	<p>ねじ山付近、接着剤/コンクリート界面付近で、多くのき裂が観察された。</p> <p>← 地山側 ナット取付側 →</p>

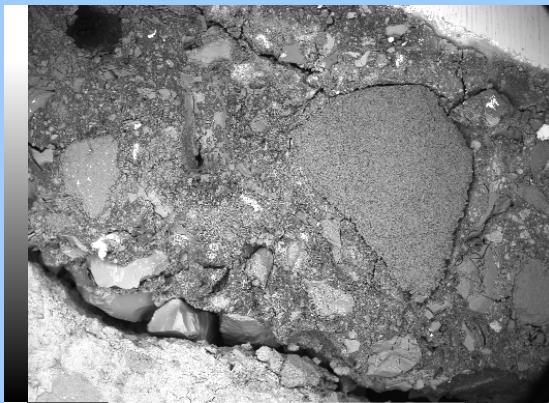
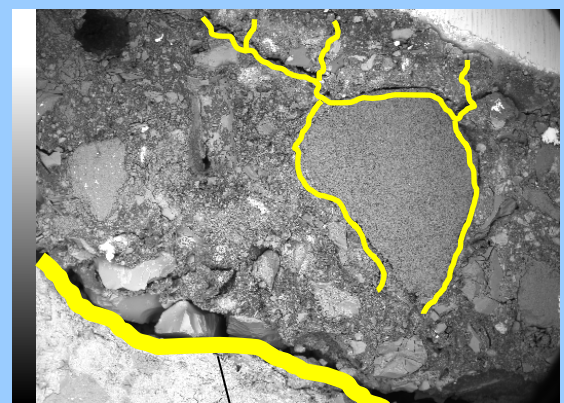
No.4580

この亀裂は加工時のものの可能性が高い

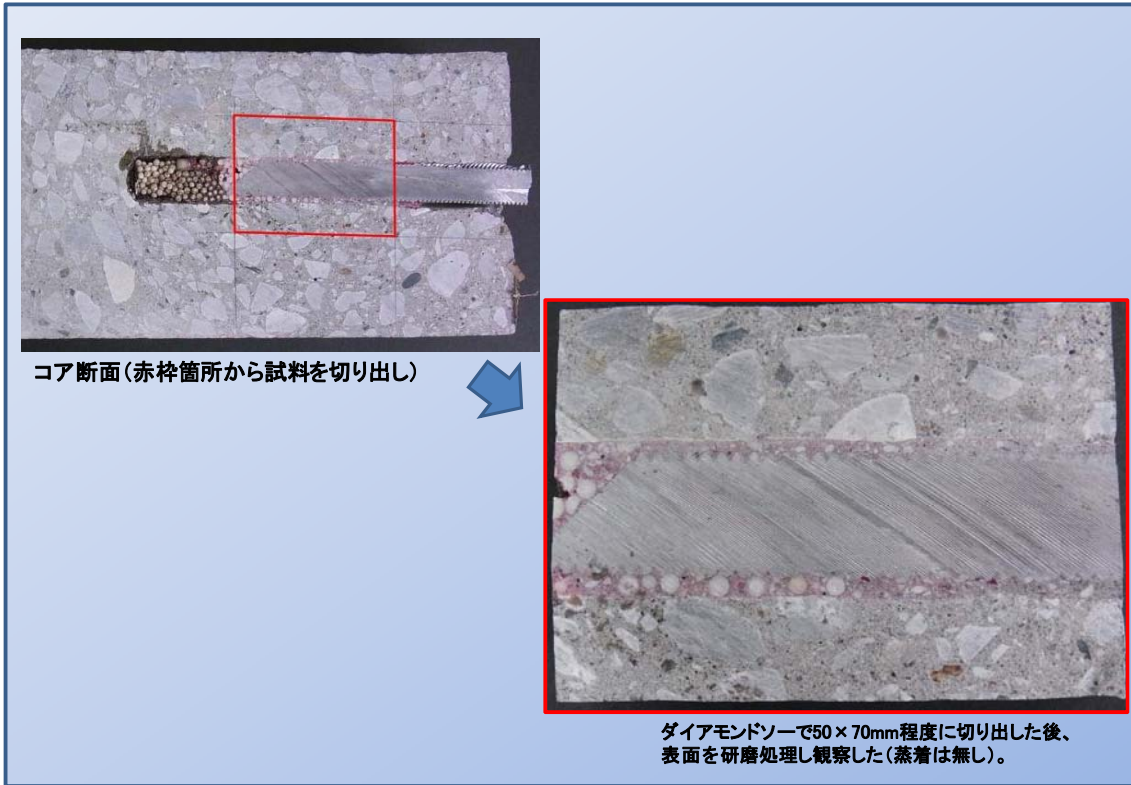
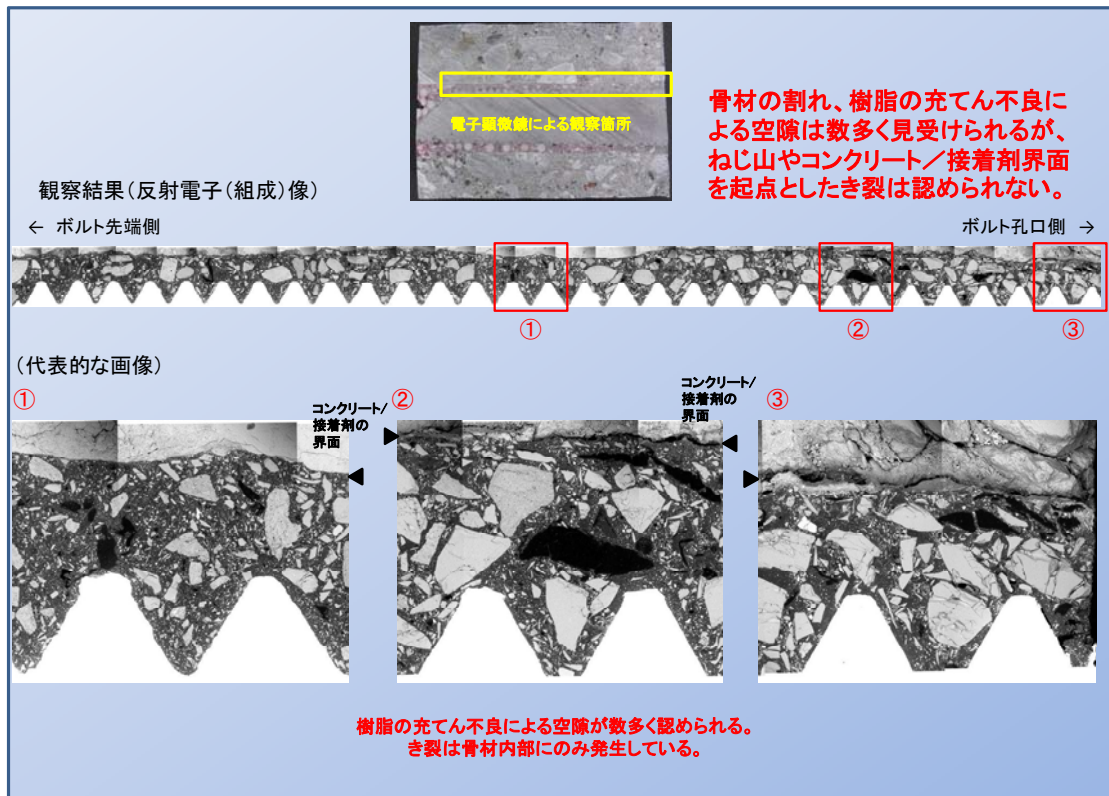
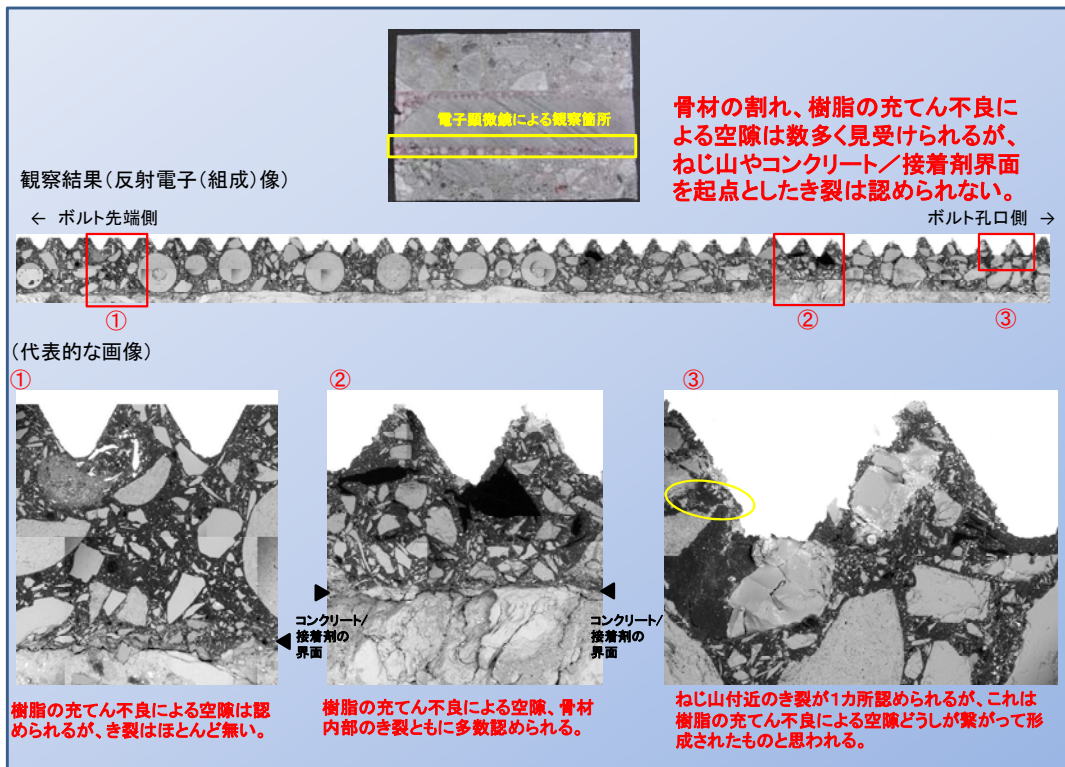
断面観察状況

亀裂発生の変因として、供試体切り出し時および研磨時の力の影響の可能性があげられるが、以下の理由により、これらについてはネジ山付近から発する亀裂の変因とは考えにくい。

- ・無荷の供試体にてネジ山付近の樹脂にき裂が認められないこと。
- ・試料加工前に補強を施した試料でも亀裂が認められること
- ・研磨を行っていない試料でも亀裂が認められること。
