3.8 天井板吊り構造の維持管理に関する調査 (中日本高速道路(株)報告資料)

3.8.1 管子トンネルにおける点検経緯

(3)笹子トンネル(上り線)の過去の点検経緯

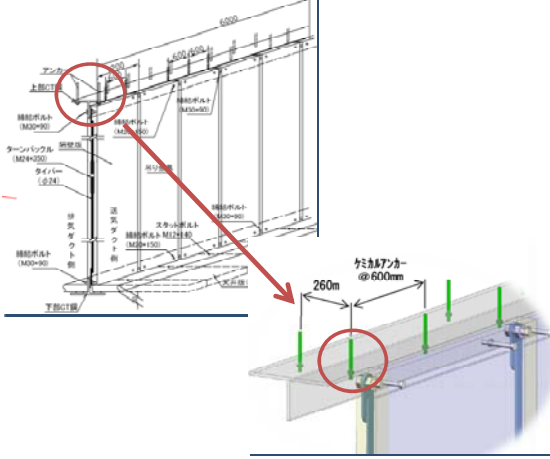
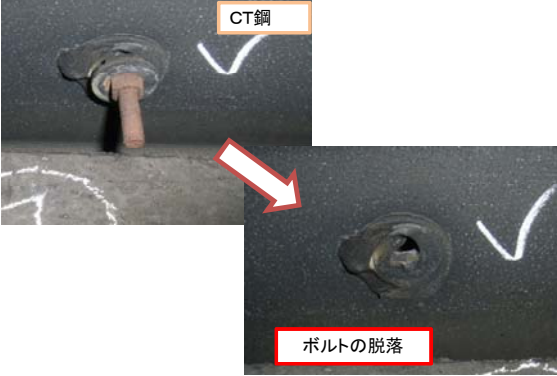
覆工コンクリート（天頂部） ⇒ アンカーボルトの脱落 2箇所/12,002箇所

<p data-bbox="842 835 1385 875">触診の際、人力によりボルトが脱落</p>

触診の際、人力によりボルトが脱落

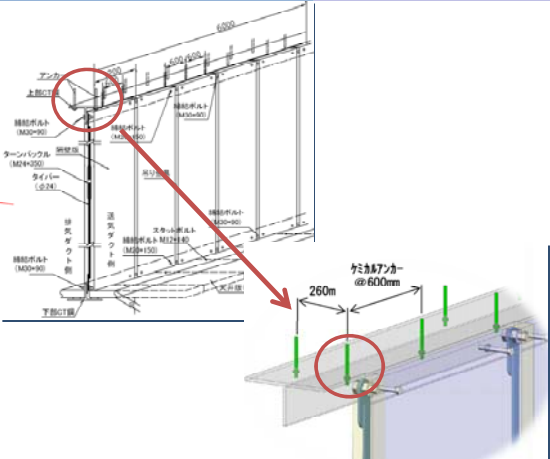
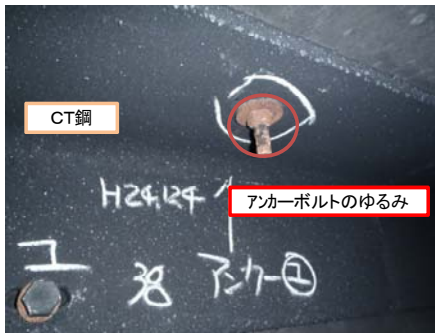
覆工コンクリート（天頂部） ⇒ アンカーボルトのゆがみ 608箇所/12,002箇所

<p data-bbox="842 1653 1369 1693">点検ハンマーでたたいた際に変状を感じる</p>

点検ハンマーでたたいた際に変状を感じる

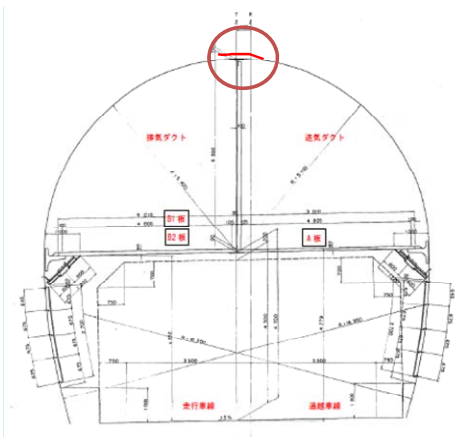
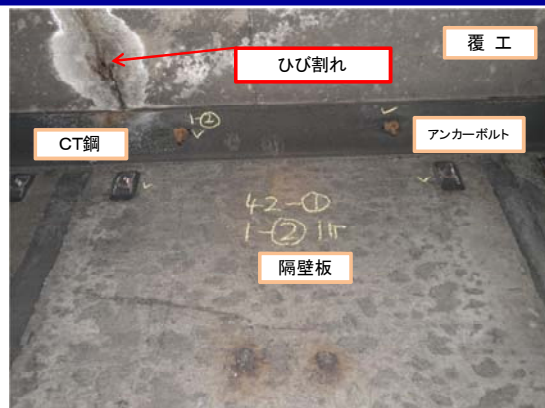
覆工コンクリート（天頂部） ⇒ 覆工コンクリートのアンカーを跨ぐひび割れ 19箇所

※6) アンカーボルトを跨ぐひび割れは、2012(平成24)年12月の緊急点検時には、CT鋼があったため、CT鋼にかかるひび割れを確認したものであり、この時点ではアンカーボルト孔にかかっているか否かは確認できない

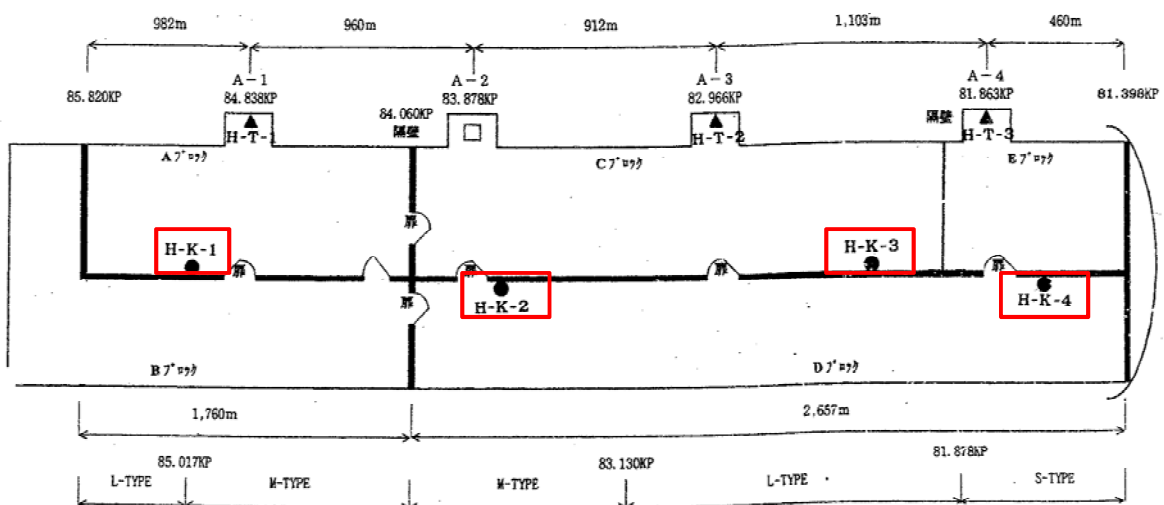
1) 引抜試験の位置図

部位	試験No	車線	位置	断面	劣化状況	ボルトの種類	埋め込み深さ (mm)	最大荷重 (Pmax) KN	破壊状態
隔壁板	H-K-1	走行	西-9+50	M-TYPE	健全部	あと施工アンカー	72	27	ボルトの抜け
	H-K-2	追越	東-1+95	M-TYPE	定着不足		-	67.2	ボルトの破断
	H-K-3	走行	西-17+69	L-TYPE	漏水、容脱物		72	25	ボルトの抜け
	H-K-4	追越	西-25+54	S-TYPE	亀甲亀裂		124	45.5	ボルトの抜け

調査位置の選定： 目視調査時に確認した、亀甲亀裂部や定着不足、漏水、溶脱物の流出部において、最も錆の進行が認められた箇所を選定

安全率を見込んだ設計値と比べると、L断面で若干下回ったが今回の試験で隔壁板アンカーボルト材料強度は維持されていることが確認された。また、4箇所のうち3箇所ボルト抜けによる終局状態であったことは、下り線の非常駐車帯吊りボルトと同様に、設計埋込長さ(130mm)が不足しているためと考えられる。

鋼材の錆の第一要因である漏水は覆工コンクリートの変状が要因であり、漏水対策やひびわれ補修、上記施工不良に対する改善を行い、現状を維持できる対策を講じれば今後長期的な使用は可能であろう。

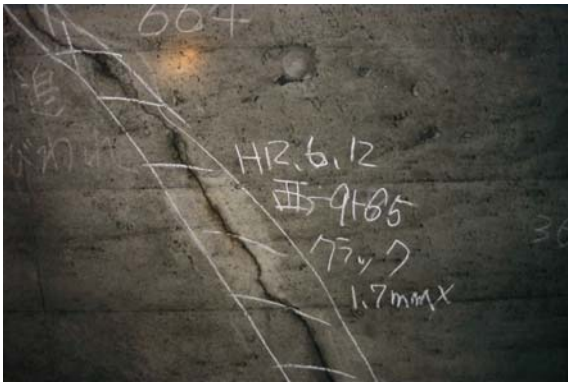
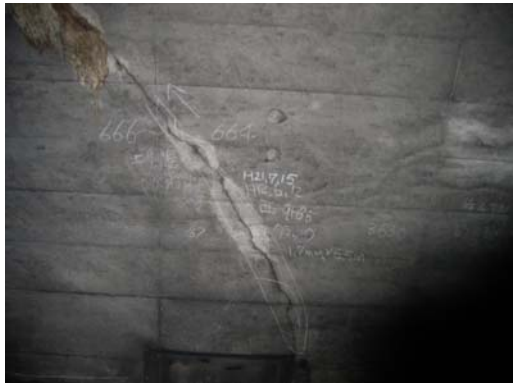
4) 2000 (平成 12) 年点検と 2009 (平成 21) 年リフレッシュ検討調査の比較①

<p>1999(平成 11)年度 西 9+65</p>	<p>B ブロック(追越側)西 9+65 KP85.025 覆工コンクリート 本体クラック 1.7×6000 ・クラックの進行は見られない。</p>

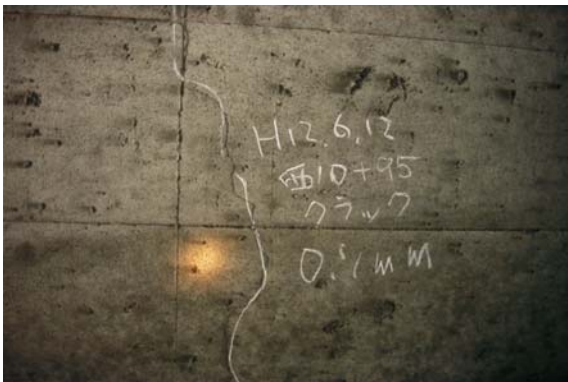
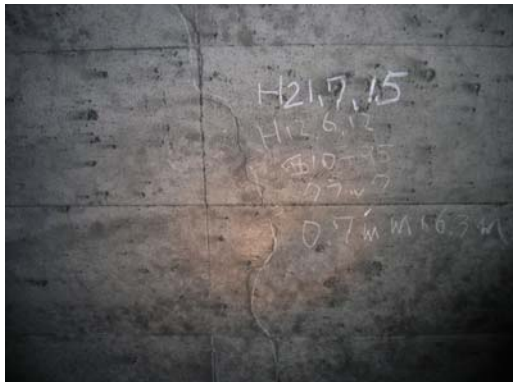
5) 2000 (平成 12) 年点検と 2009 (平成 21) 年リフレッシュ検討調査の比較②

<p>1999(平成 11)年度 西 10+95</p>	<p>B ブロック(追越側)西 10+95 KP85.155 覆工コンクリート 本体クラック 0.7×6000 ・クラックの進行は見られない。</p>

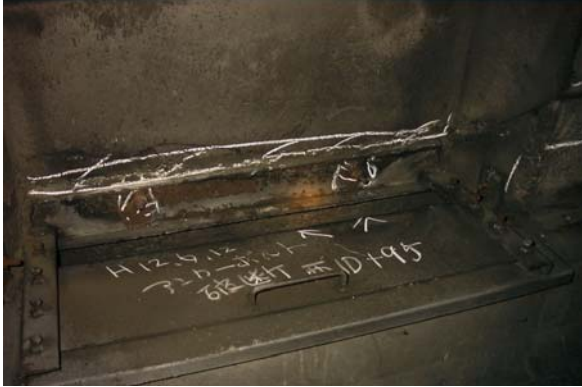
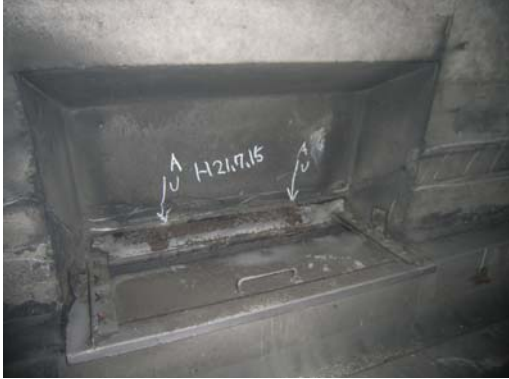
6) 2000 (平成 12) 年点検と 2009 (平成 21) 年リフレッシュ検討調査の比較③

<p>1999(平成 11)年度 西 10+95</p>	<p>Bブロック(追越側)西 10+95 KP85.155 送風口 アンカーボルト破損</p>

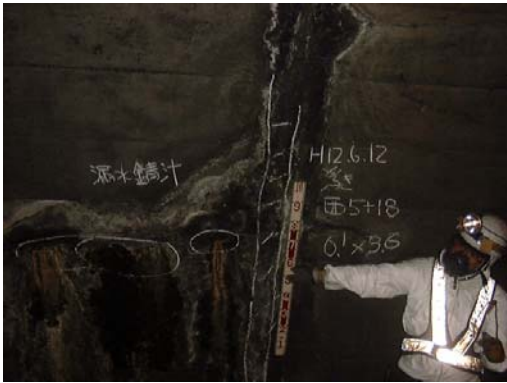
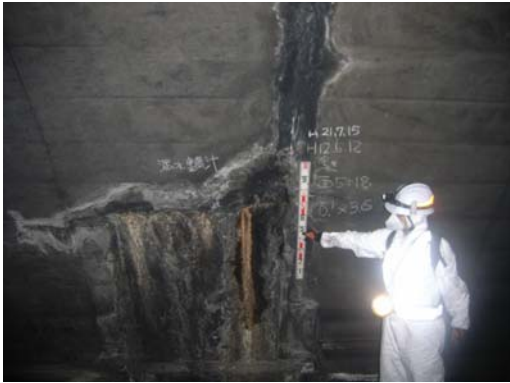
7) 2000 (平成 12) 年点検と 2009 (平成 21) 年リフレッシュ検討調査の比較④

<p>1999(平成 11)年度 西 5+18</p>	<p>Bブロック(追越側)西 5+18 KP84.578 覆工コンクリート 目地浮き ・漏水跡、遊離石灰の増加</p>

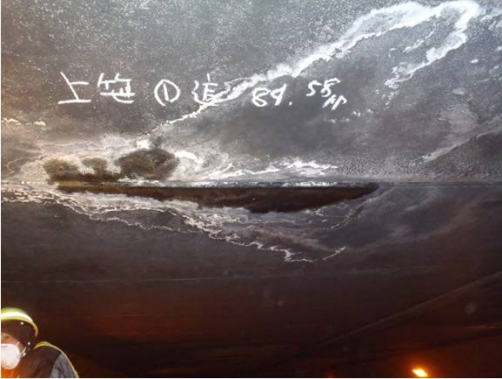
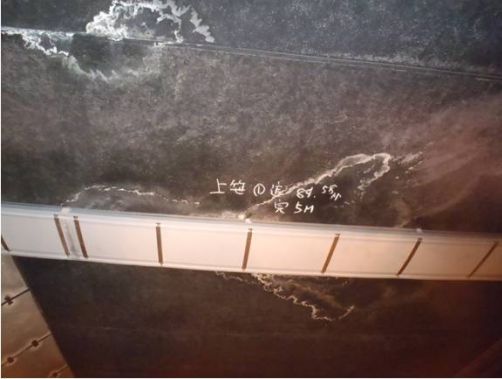
8) 2000 (平成 12) 年点検と 2009 (平成 21) 年リフレッシュ検討調査の比較⑤

<p>施工前 漏水状況</p>	<p>導水工 設置状況 L=5m</p>

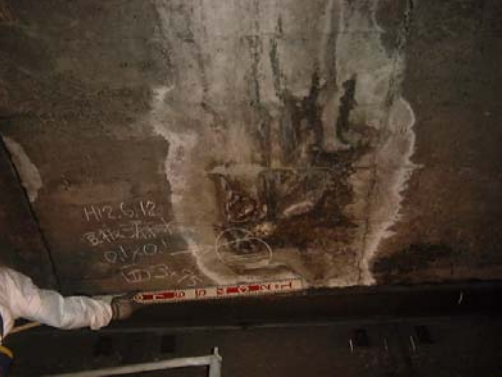
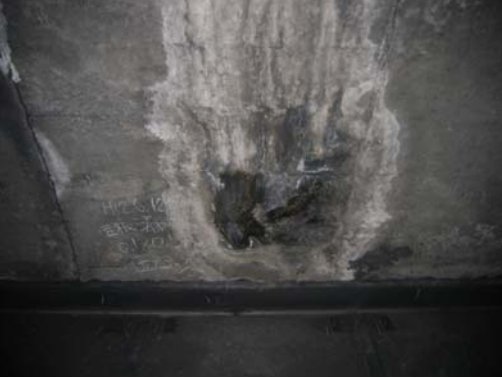
9) 2000 (平成 12) 年点検と 2009 (平成 21) 年リフレッシュ検討調査の比較⑥

<p>1999(平成 11)年度 西 3+75</p>	<p>Bブロック(追越側)西 3+75 KP84.435 覆工コンクリート 本体 豆板 ・大きな進行は見られない。</p>

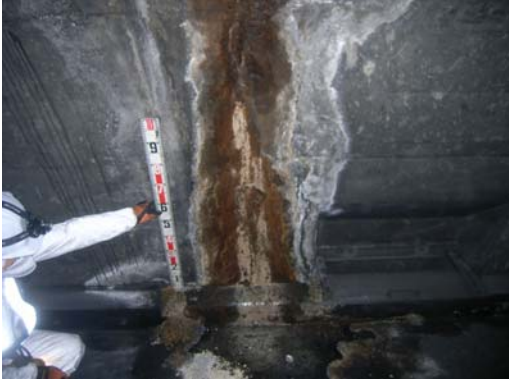
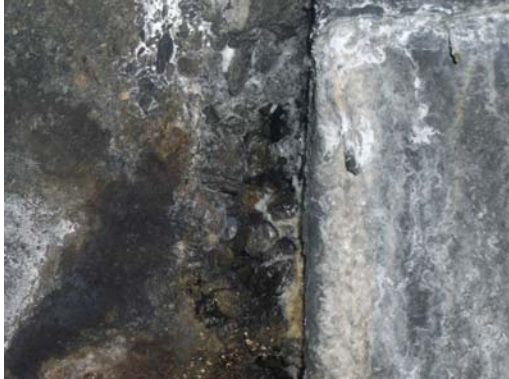
10) 2000 (平成 12) 年点検と 2009 (平成 21) 年リフレッシュ検討調査の比較⑦

<p>B ブロック(追越側)西 1+83 KP84.243 下部の湧水状況</p>	<p>B ブロック(追越側)西 1+83 KP84.243 目地部の豆板</p>
