事故危険箇所が安全に！

- 事故の多かった取付道路の交差部が、信号機のある交差点化され、交通事故が低減。

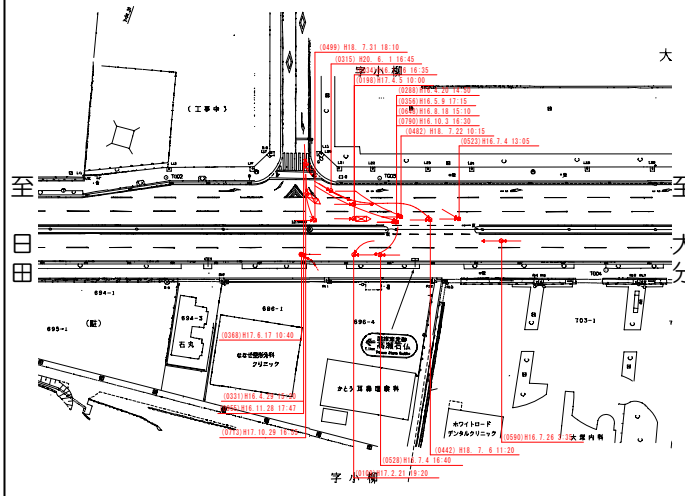
改良前事故状況図

・H16～H20年の5カ年で当該区間で18件の事故が発生していた。

・交差点付近の中分開口部でのUターンを原因とする事故が大半を締める。

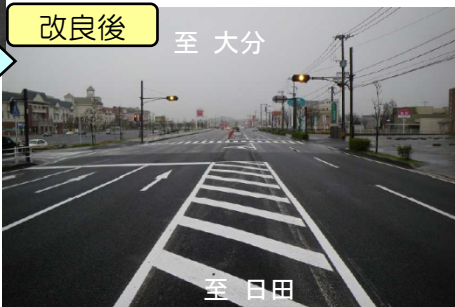
改良後

・供用開始より平成22年5月20日現在まで事故の発生 ゼロ

大分県警と協力の上、事故の特徴を分析し、交差点化・信号設置などの、適切に交差点を改良することで事故発生を抑制
