右折レーン延伸により交通挙動に変化、事故発生要因が減少

一般国道330号沖縄県宜野湾市我如古

右折滞留長延伸等の交通事故対策を実施

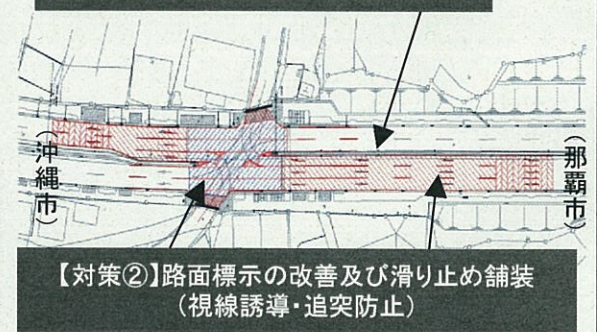
【対策①】右折車線延伸(35m→145m)

【対策②】路面標示の改善及び滑り止め舗装(視線誘導・追突防止)

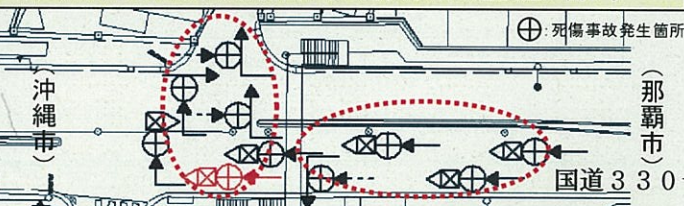
図 我如古(南)交差点の対策前の状況(出典：南部国道事務所)

【停止線付近での急な車線変更】
1度で右折できず赤信号で滞留した車が本線に車線変更するなど、停止線付近での急な車線変更が多く追突事故の危険性が高い。

【停止線のはみ出し停車】
右折の際、交差点内の停止位置の標示が無いため、はみ出し停車が頻発。

【無理な右折行動等の危険事象や信号無視】
右折車が多く、ピーク時には右折滞留長が不足しているため、焦りといった心理的要因も手伝い無理な右折行動等の危険な事象や信号無視が発生。

- ①右折滞留長の延伸(35→145m)
- ②すべり止め
- ③路面表示
