# 水中部の状態把握に関する 参考資料

平成31年2月

国土交通省 道路局 国道・技術課

## 付録 水中部の変状の事例

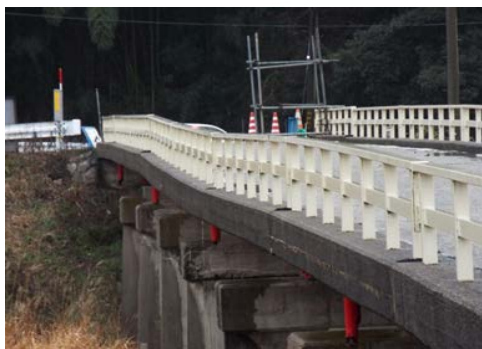
橋梁の軸線に異常が生じている  
例

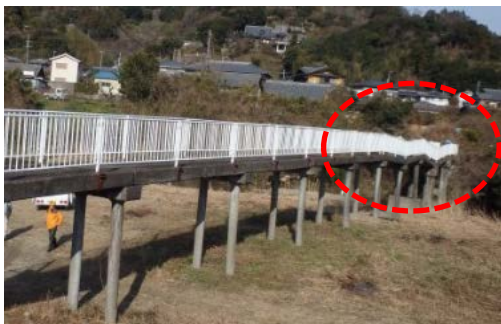
橋梁の軸線に異常が生じている  
例

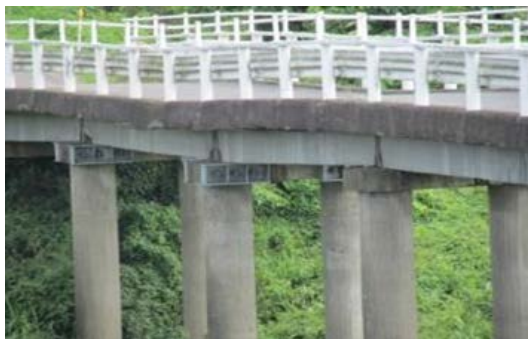
橋梁の軸線に異常が生じている  
例

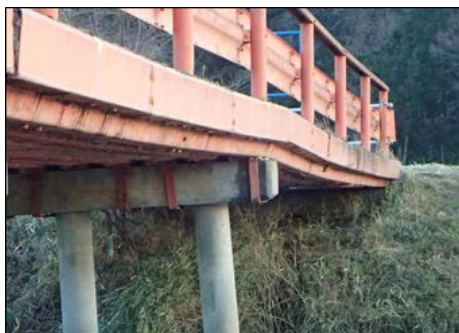
橋梁の軸線に異常が生じている  
例

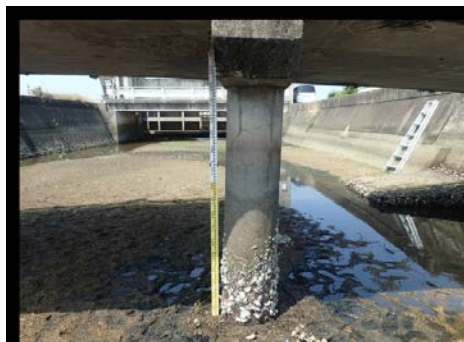
パイルベント橋脚が傾斜している例

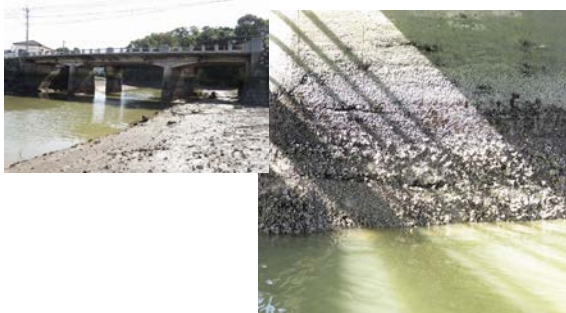
橋脚に洗掘が生じ、断面欠損が生じている例

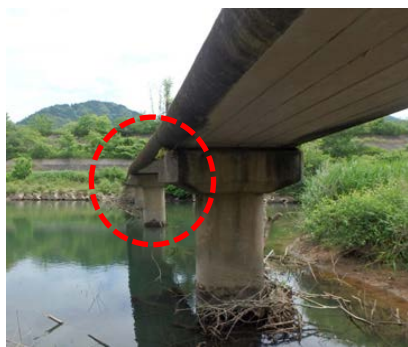
沈下橋の橋脚が傾斜している例

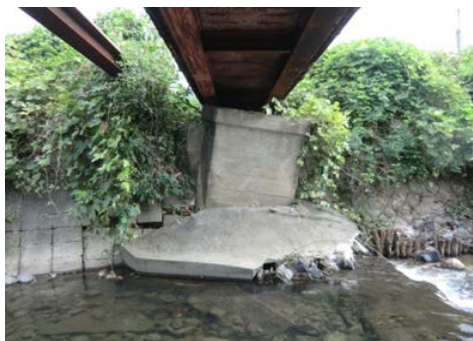
橋脚が傾斜し、上部構造が支持できていない例

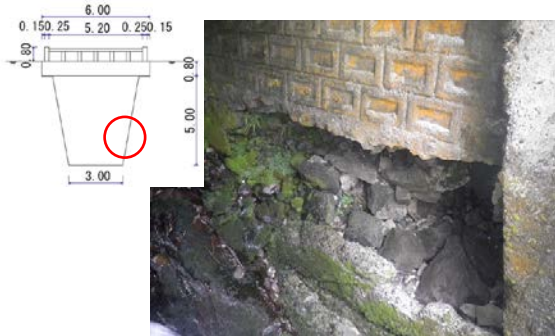
| 洗掘 | 洗掘 | 3 / 1 2 |
|---|---|---|
| | 例 | 護岸ブロックが抜け落ち、空洞が確認されている例 |

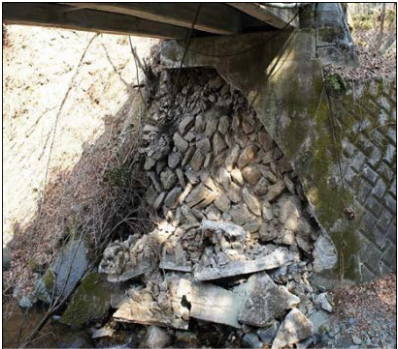
| 洗掘 | 洗掘 | 3 / 1 2 |
|---|---|---|
| | 例 | 護岸ブロックが崩落し、橋台が不安定な状態となっている例 |

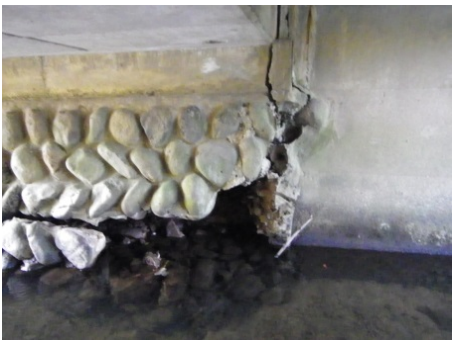
| 洗掘 | 洗掘 | 3 / 1 2 |
|---|---|---|
| | 例 | 護岸が崩落し、上部構造が沈下した例 |

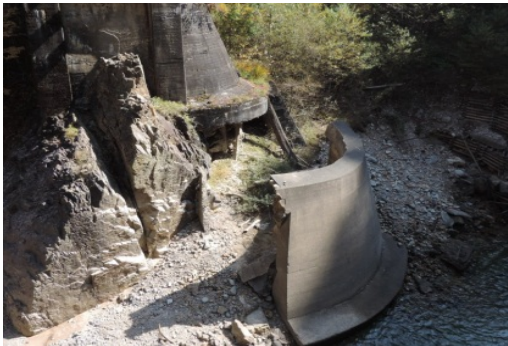
| 洗掘 | 洗掘 | 3 / 1 2 |
|---|---|---|
| | 例 | 下部構造を保護する擁壁が破損している例 |

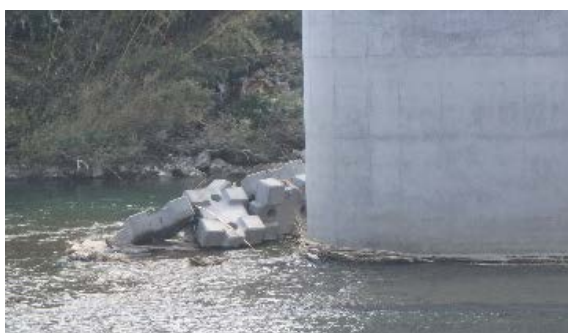
フーチングの護床ブロックが散乱している例

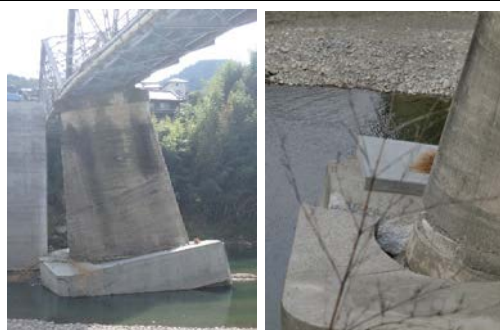
橋脚が傾斜し、下部工の根固めコンクリートに割れが生じている例

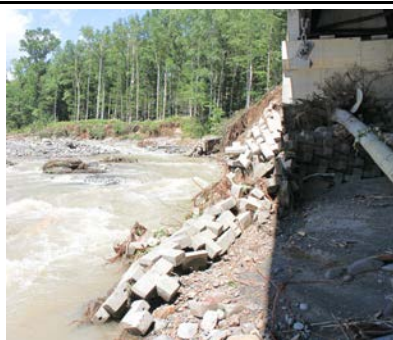
橋台周辺の護岸ブロックが流出している例

(豪雨災害時に発見された損傷)

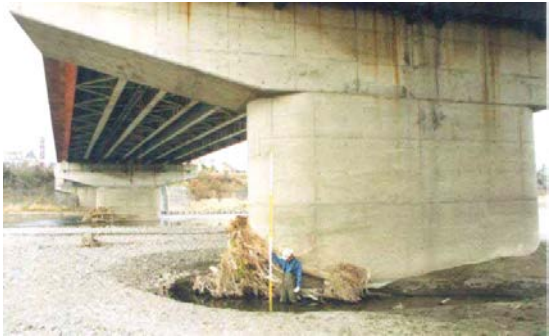
| | <p>例</p> <p>基礎部が流水のため著しく洗掘されている例</p> |

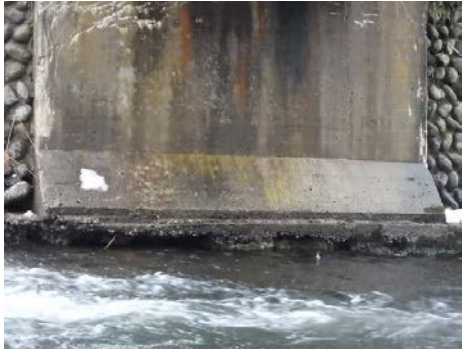
| | <p>例</p> <p>橋台に洗掘が生じている例</p> |

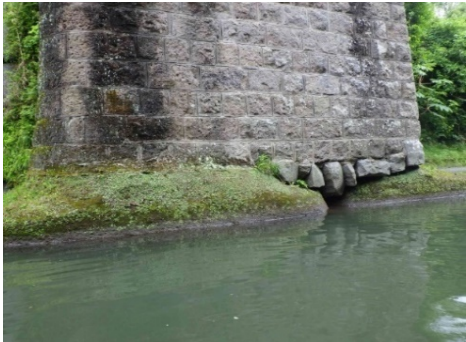
| | <p>例</p> <p>橋台に洗掘が生じている例</p> |

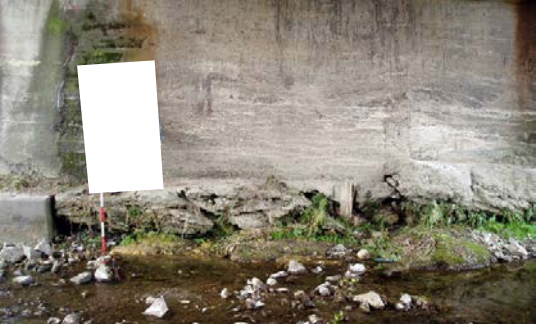
| | <p>例</p> <p>橋台に洗掘が生じている例</p> |

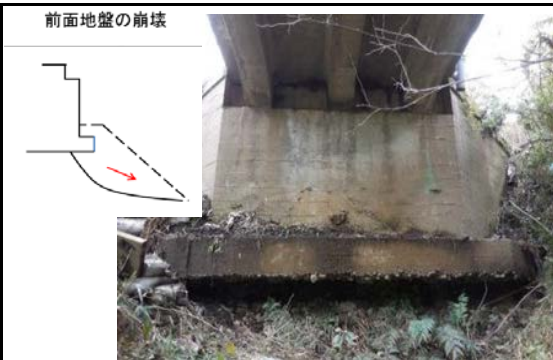
護岸が整備されていないため、増水の繰り返しにより洗掘が進行し、フーチングが露出してる例

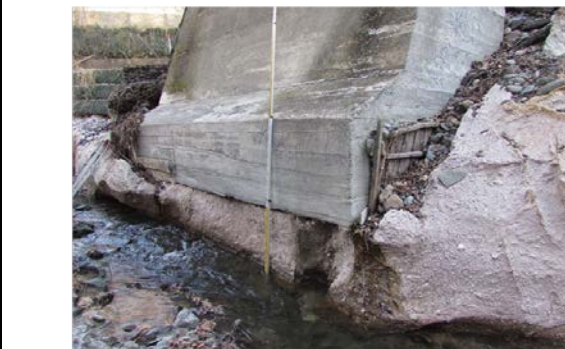
洗掘が進行し、フーチングが露出している例

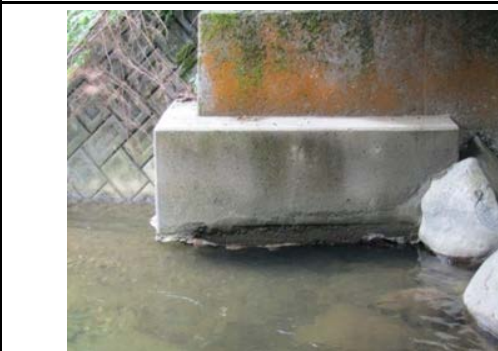
洗掘が進行し、フーチングが露出している例

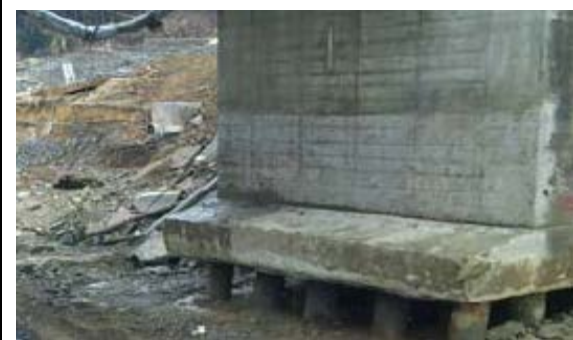
基礎部が洗掘されフーチングや杭が露出している例

(津波後に発見された損傷)

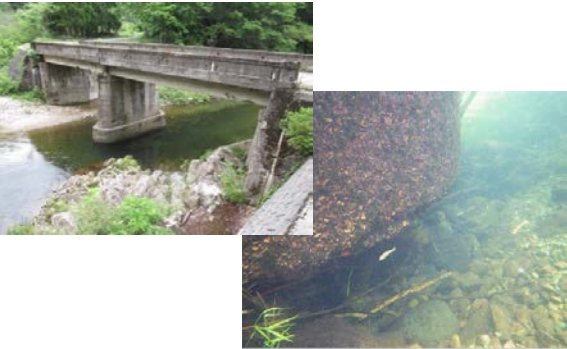
| | <p>例</p> <p>洗掘が進行し、フーチングが浮いている例</p> |

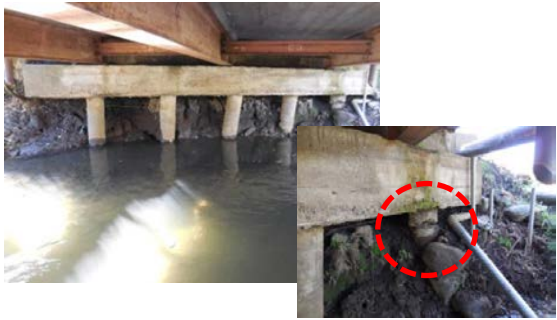
| | <p>例</p> <p>護岸が設置されておらず、洗掘によりパイルベント杭の前面が露出し、杭頭部が破断している例</p> |

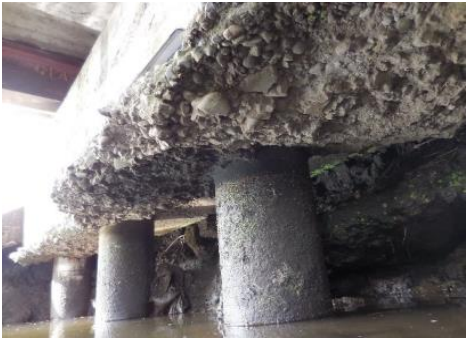
| | <p>例</p> <p>護岸が設置されておらず、洗掘によりパイルベント杭の前面が露出し、杭頭部が破断している例</p> |

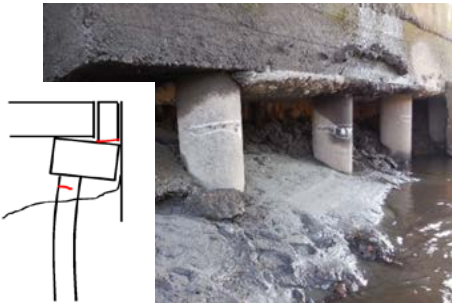
| | <p>例</p> <p>護岸が設置されておらず、洗掘によりパイルベント杭の前面が露出し、杭頭部が破断している例</p> |

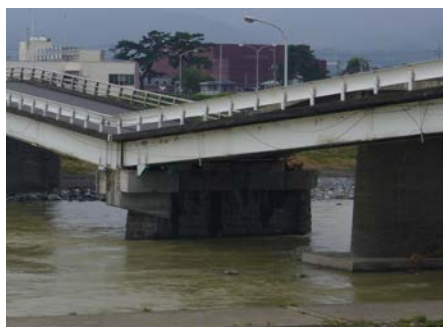
橋脚が沈下・移動している例

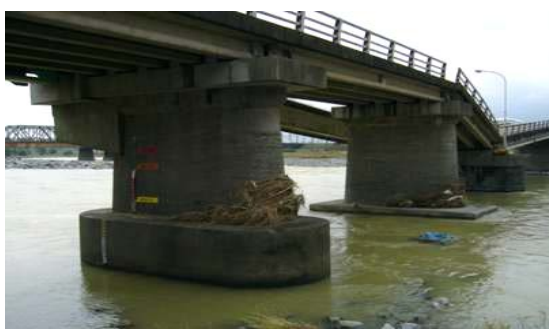
洪水によって洗掘が進行した例

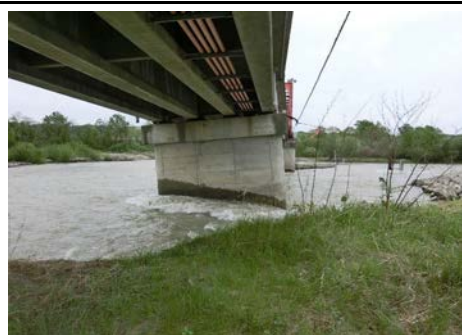
豪雨により滞筋が変化し、新たな水衝部となった橋脚が移動・傾斜し、上部構造も変形している例

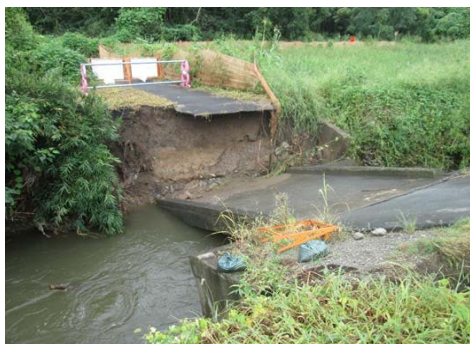
洗掘により橋台が流出し、落橋している例

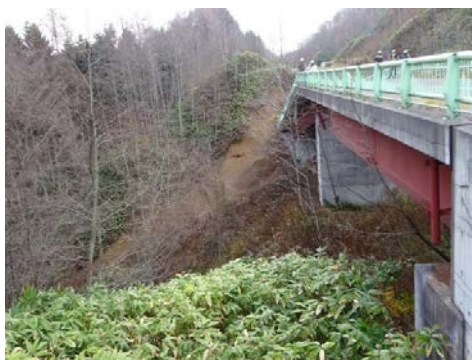
基礎下斜面の洗掘や浸食により下部構造が移動・沈下し、落橋している例

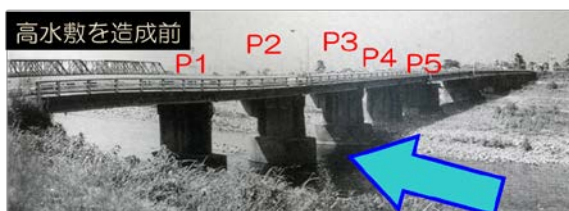
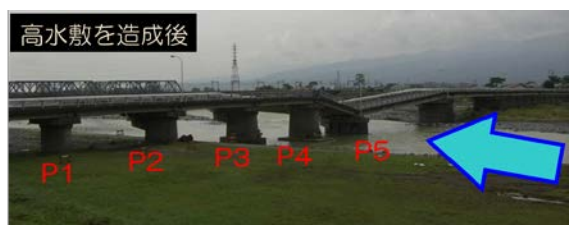
高水敷の造成により滞筋が変化し、新たに水衝部となった橋脚が移動し落橋している例

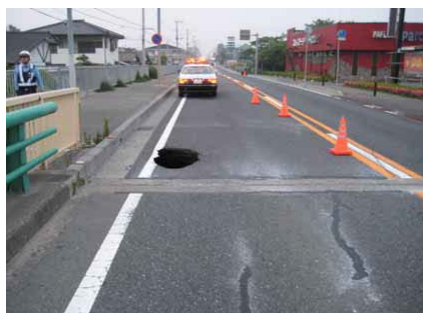
橋梁背面土の流出や吸い出しにより、橋梁背面の路面が陥没している例  
繰り返し橋台背面に陥没が生じる場合には、河川による洗掘の影響が疑われる場合がある

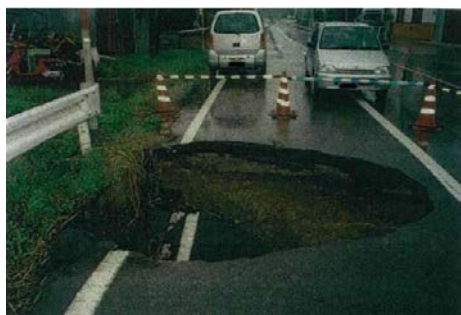
橋梁背面土の流出や吸い出しにより、橋梁背面の路面が陥没している例  
繰り返し橋台背面に陥没が生じる場合には、河川による洗掘の影響が疑われる場合がある

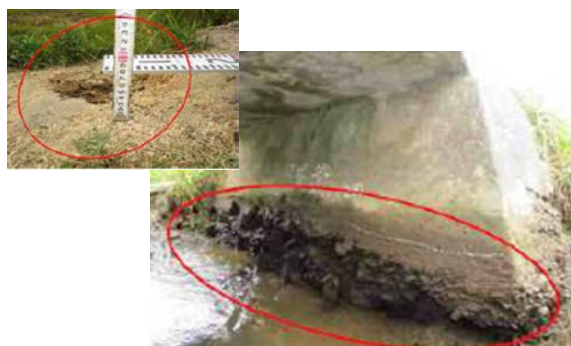
橋梁背面土の流出や吸い出しにより、橋梁背面の路面が陥没している例  
繰り返し橋台背面に陥没が生じる場合には、河川による洗掘の影響が疑われる場合がある

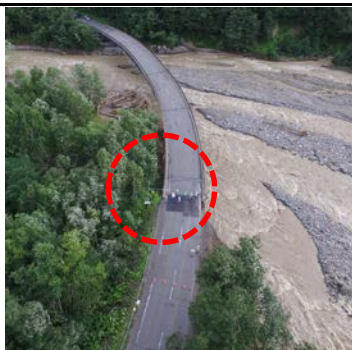
橋梁背面土の流出や吸い出しにより、橋梁背面の路面が陥没している例

(豪雨災害時に発見された損傷)

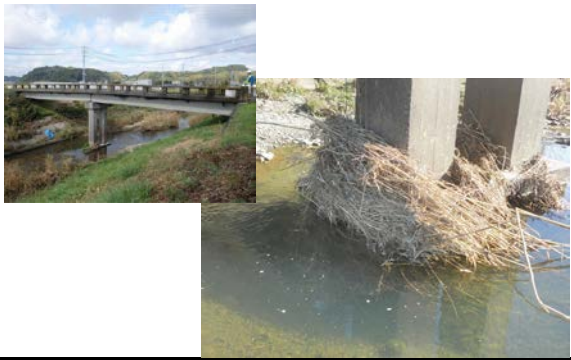
| | <p>例</p> <p>流木等の付着物によって、洗掘の状況が見えない例</p> |

■流木等が下部構造周辺に堆積している場合や下部構造に付着物がある場合は、取り除いたうえで状態の把握を実施するのがよい。

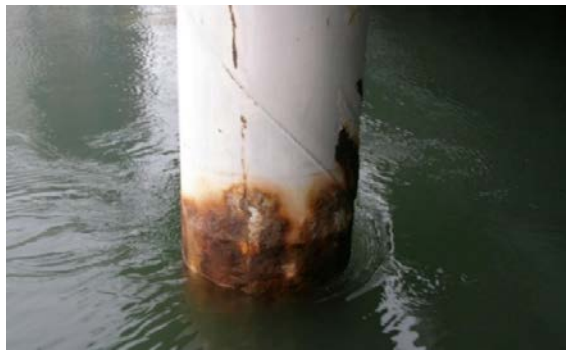
汽水域にあるパイルベント橋脚の水面付近に著しい腐食が生じている例

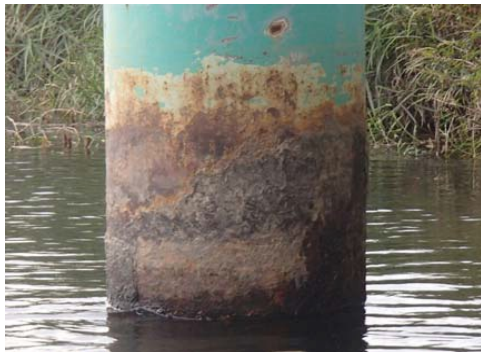
汽水域にあるパイルベント橋脚の水面付近に著しい腐食が生じている例

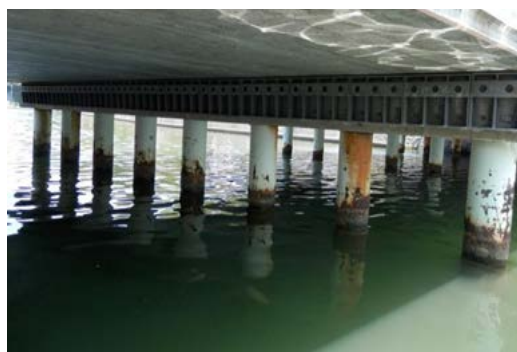
パイルベント橋脚の水面付近に著しい腐食が生じている例

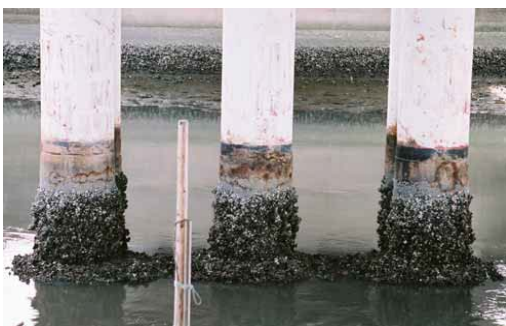
海中のパイルベント橋脚に海洋生物が付着している例

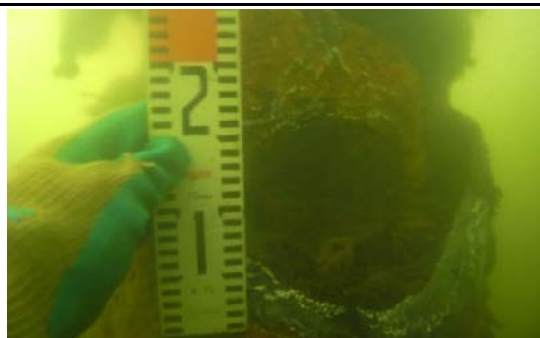
パイルベント橋脚の没水部に腐食による著しい断面欠損が生じている例

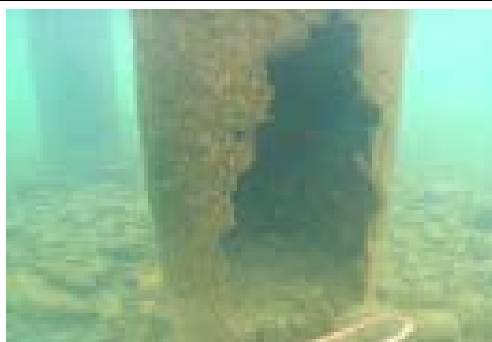
パイルベント橋脚の没水部に腐食による著しい断面欠損が生じている例

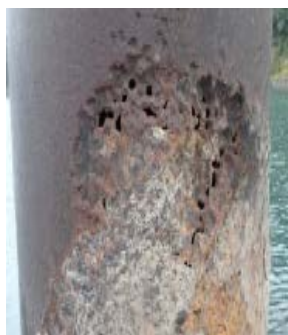
パイルベント橋脚の没水部に孔食が生じている例

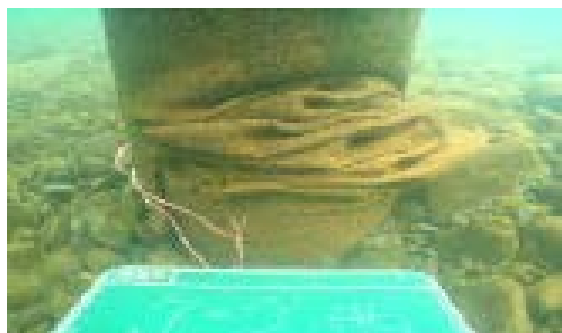
パイルベント橋脚の没水部に座屈による変形が生じている例
