引張材を有する道路橋の損傷例と
定期点検に関する参考資料

平成31年2月

国土交通省 道路局 国道・技術課

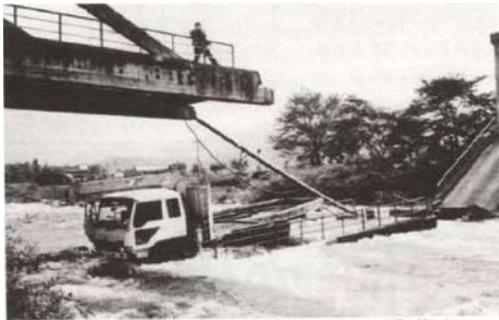
コンクリートで被覆された斜材ケーブルが破断し落橋した事例（島田橋）。
（出典：建設事故，日経BP社）

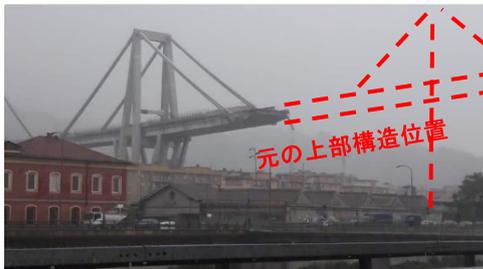
コンクリートで被覆された斜材ケーブルを有する斜張橋が落橋した事例（ポルチェベラ高架橋）。
（出典：
<http://www.mit.gov.it/>）

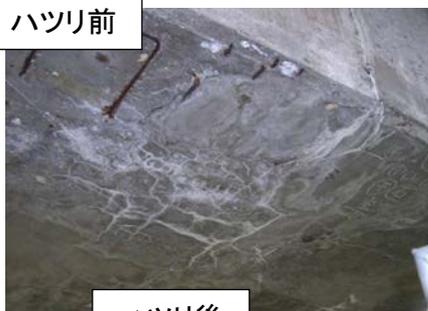
ハツリ前

コンクリート内に配置されたケーブルが、グラウトの充填不足や、水の浸入を要因として腐食・破断した事例。
斜張橋やエクストラードズド橋のケーブルがコンクリートで覆われているときには、内部鋼材の変状は、コンクリートの浮き、剥離、錆汁、遊離石灰の析出となって現れることがあるので、打音検査等でコンクリートの状態を確認するのがよい。

■コンクリート内部の鋼材に腐食が疑われる場合は、ハツリや非破壊検査により内部を確認することも考えられる。

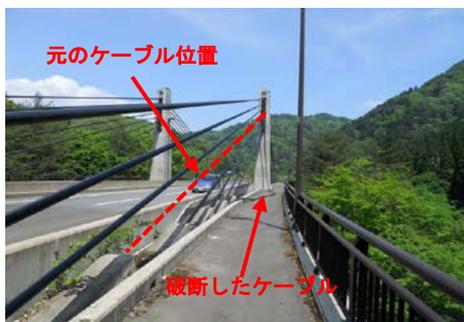
ポリエチレン被覆されたエクストラードード橋の斜材ケーブルの定着部付近へ水が浸入し腐食・破断した事例（雪沢大橋）。

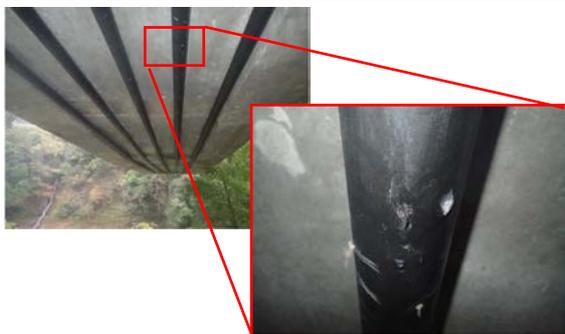
主ケーブルがコンクリート外部に配置されている吊床版橋のPC鋼材被覆部の損傷事例。外ケーブルの場合、ポリエチレンなど被覆により腐食に対する防食が施されている。被覆に損傷が生じていないか、主ケーブル内への水の浸入を疑う変状が生じていないかどうか確認する。

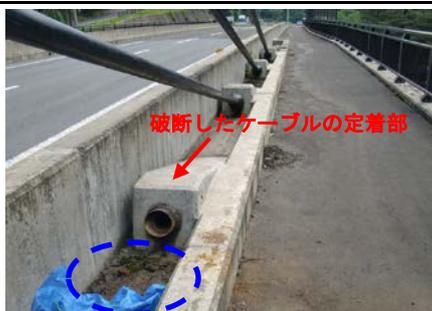
斜材ケーブルが破断した上記の橋の主桁側PC定着部の事例。定着部が滞水しやすい構造となっている場合には、定着部内部に水が浸入し斜材ケーブルが腐食する可能性があるため注意が必要である。

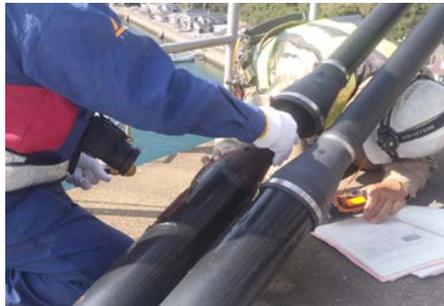
主桁側定着部の付近での点検事例。
 場合によっては、保護カバーをはずして、水の浸入や滞留、内部の腐食状況について確認することが有効な場合もある。

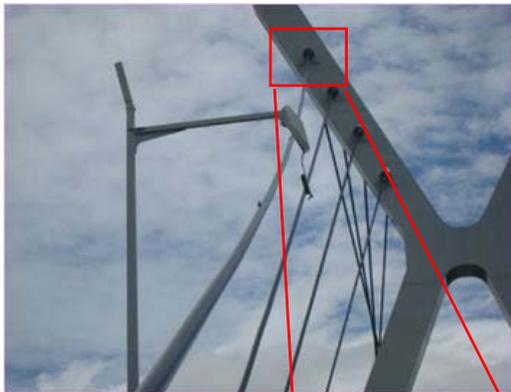
斜張橋の斜材ケーブルに異常なたわみが生じた事例。
 地震などによりケーブルに異常なたわみが生じていないか、ケーブル張力に異常が生じていないかどうか確認する。

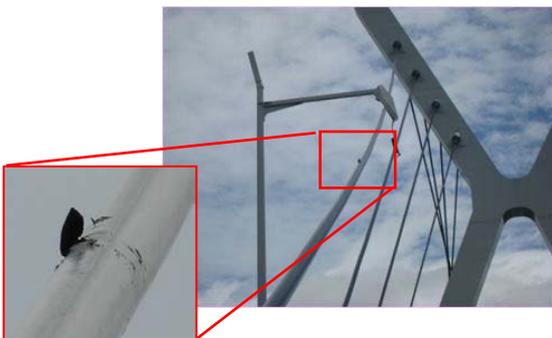
斜張橋の斜材ケーブルの被覆に損傷が生じた事例。
 斜材ケーブルの場合、ポリエチレンなど被覆により腐食に対する防食が施されている。被覆に損傷が生じていないか、主ケーブル内への水の浸入を疑う変状が生じていないかどうか確認する。

■ケーブル内部の詳細な状態の把握の方法も検討するのが良い。

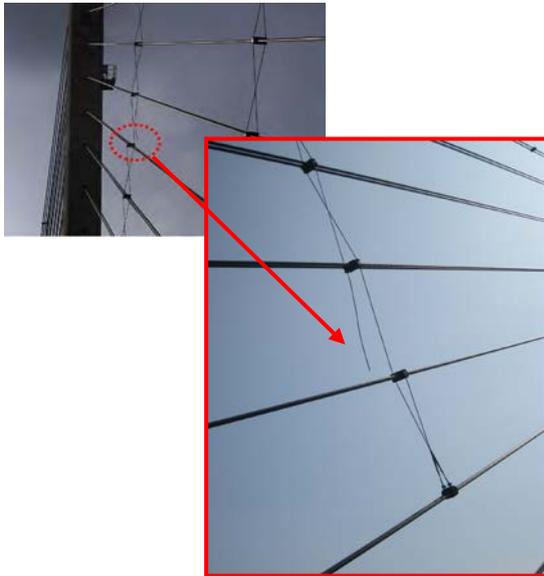
写真は、制震ワイヤの損傷事例

ケーブルの損傷要因としては腐食の影響だけではなく、活荷重や風荷重による疲労の影響、または、その複合作用によることも考えられる。このため、ケーブル本体のみでなく、周辺部材に損傷が生じていないかどうかなどにも注意するのがよい。

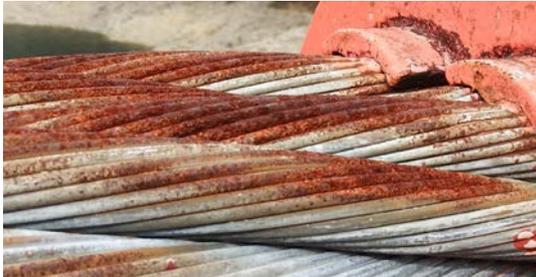
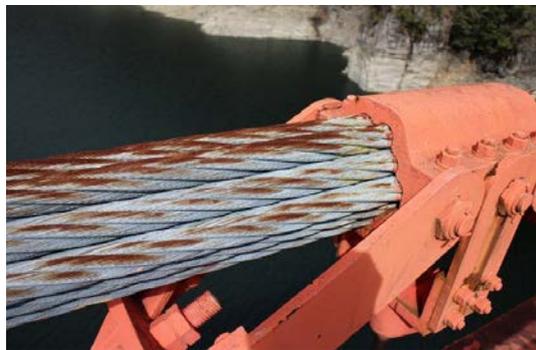
吊橋の主ケーブルの垂鉛めっきが消耗している事例。
 複数の素線が束ねられているケーブルの内部の腐食などの異常を外観のみで正確に判断することは困難であり、表面の腐食状況、内部からの錆汁の漏出、防錆油の劣化や消耗の状況など外観から得られる様々な情報を総合的に判断して外観出来ない内部の状態も推定する必要がある。

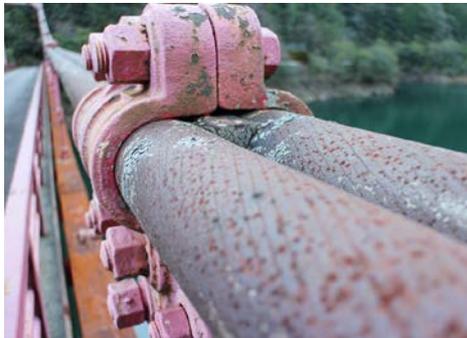
主ケーブルに局部腐食（孔食）が見られる事例。

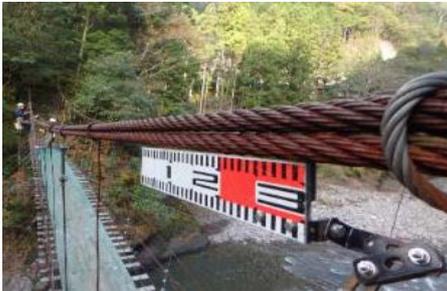
主ケーブル全体に防食機能の劣化や腐食が見られる事例。

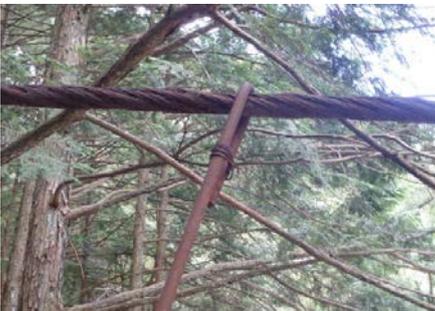
主ケーブルに断面減少を伴った腐食が見られる事例。

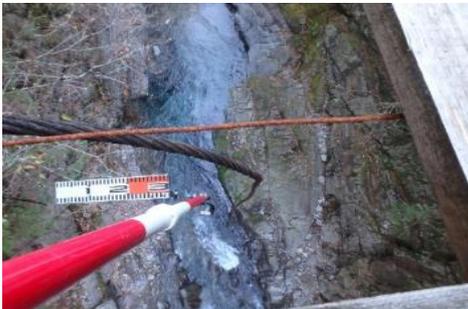
主ケーブルに破断が見られる事例。

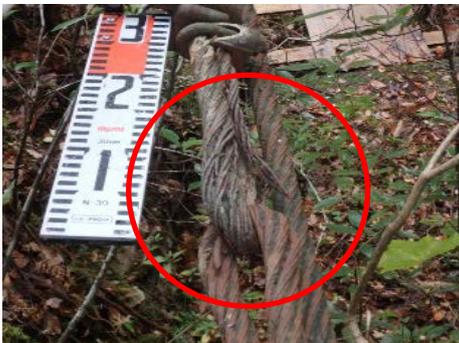
主ケーブルの腐食が進行し、素線に断線が見られる事例。

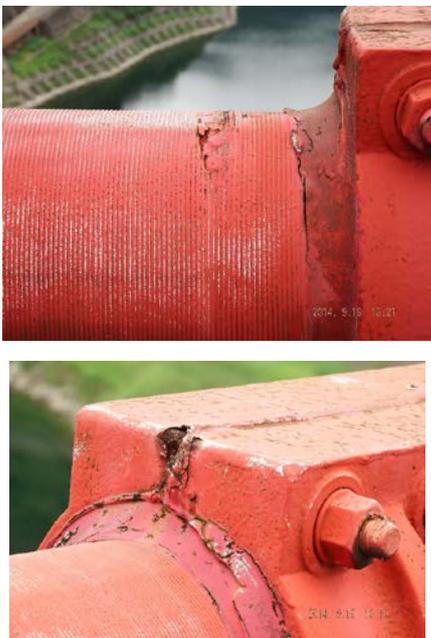
<p>例</p> <p>吊橋の主ケーブルのラッピングワイヤやケーブルバンドのコーキングに損傷が生じている事例。</p> <p>束ねた素線の表面に鋼製のワイヤ（ラッピングワイヤ）を巻き付けて、その上から塗装などの防食が施されている場合がある。ラッピングワイヤを撤去しない限り、ケーブル本体を視認することはできないため、ラッピングワイヤの健全性の確認とラッピングワイヤ表面に内部の異常を示す徴候がないかの確認を行う必要がある。</p>
--	--

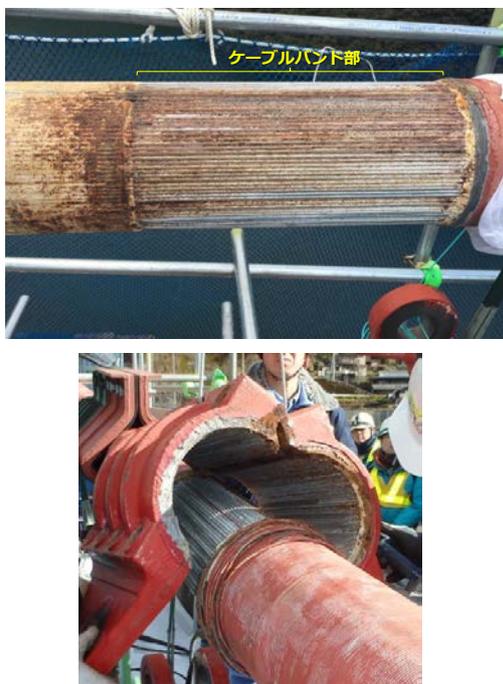
<p>例</p> <p>吊橋のケーブルバンド内部のケーブルに腐食が生じている事例。</p> <p>ラッピングワイヤのある主ケーブルでもケーブルバンド部はラッピングワイヤがなく主ケーブルの素線は表面がむき出しになっている。ケーブルバンド内面と主ケーブル表面には隙間があること、ケーブルバンド端部の止水が十分でなく雨水が内部まで到達することがあることなどからケーブルバンド部の素線が腐食することもある。ケーブルバンド内部を直接確認することは困難であるが、錆汁の漏出など腐食が疑われる場合には、バンドを一時解放することも含め慎重に評価する必要がある。</p>
---	---

<p>備考</p> <p>■ケーブル内部の異常が疑われた場合には、非破壊検査技術で適用可能な技術がないか確認するとともに、必要に応じてラッピングワイヤの一部撤去やワイヤにくさびを打ち込んで内部を直接目視により確認することも検討する必要がある。</p>
--

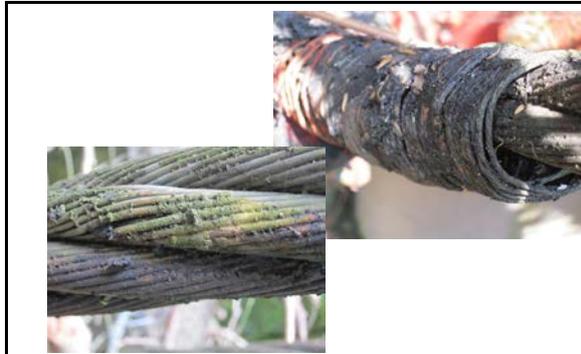
吊橋の主ケーブルの防錆剤が劣化して防食機能が喪失していると疑われる事例。

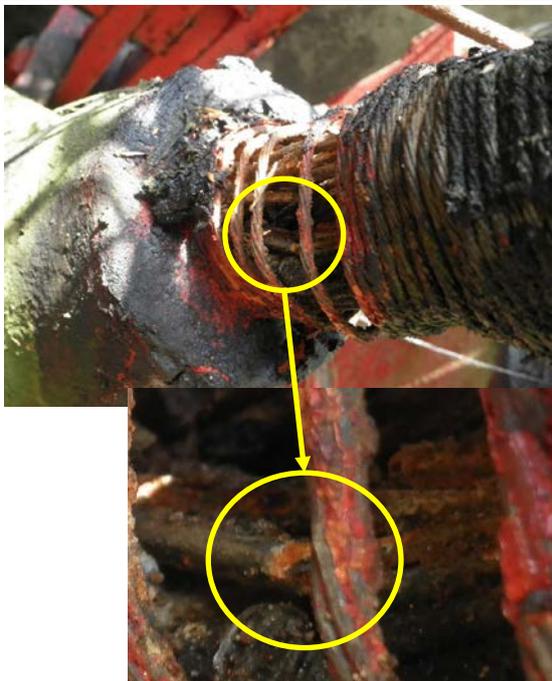
ラッピングワイヤ内部での素線の破断の事例。
ケーブルは、表面に嚴重な防食が行われているため、かえって内部の腐食などの異常が外観から見つかりにくいことが多い。
内部の異常が疑われる場合には、防食（防錆材、保護ワイヤなど）を撤去して内部を確認することが必要な場合もある。

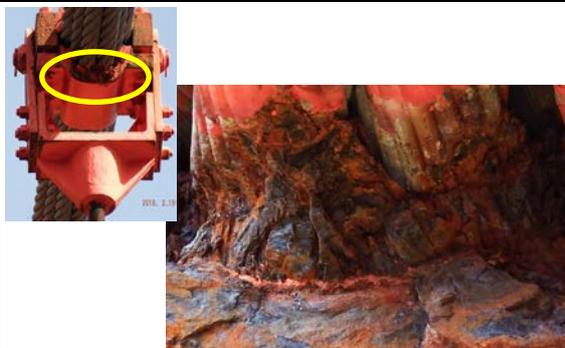
吊橋のケーブルバンド端部付近で主ケーブルの素線に破断が生じている事例。

■ケーブル内部の異常が疑われた場合には、非破壊検査技術で適用可能な技術がないか確認するとともに、必要に応じてラッピングワイヤの一部撤去やワイヤにくさびを打ち込んで内部を直接目視により確認することも検討する必要がある。

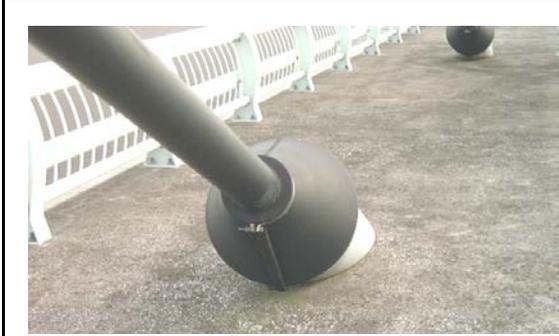
斜張橋の主桁側定着部の事例。
 (注：保護カバーがあるため、定着部の口元を点検できない。) 定着部の口元に設けられるカバーは、定着部への水の浸入を完全に阻止できる構造となっていないものもあるので注意が必要である。

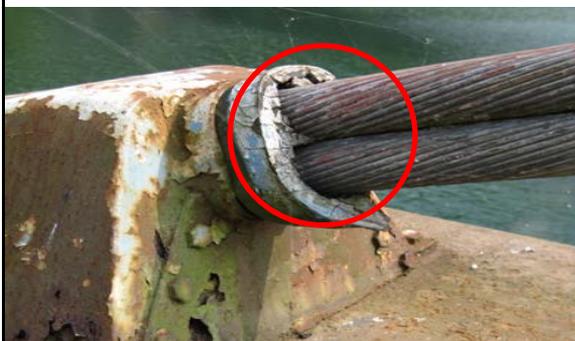
斜張橋の主桁側定着部に、腐食により隙間が生じた事例。
 ケーブルの角折れを緩和するためのゴム等は積極的に防水性を期待した設計・施工とはなっていない場合があるため注意が必要である。定着部内部に水が浸入しケーブルが腐食する可能性があるため注意が必要である。

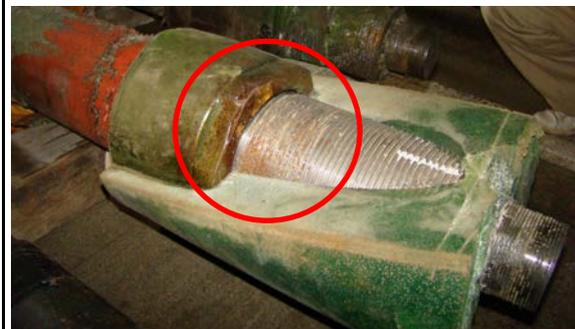
定着具保護カバー内の充填材の充填が不十分で定着部の鋼材が一部腐食している事例。
 斜材を伝って水が浸入し、腐食することも懸念される。点検では打音などにより保護カバー内の空隙の有無を確認することも有効である。

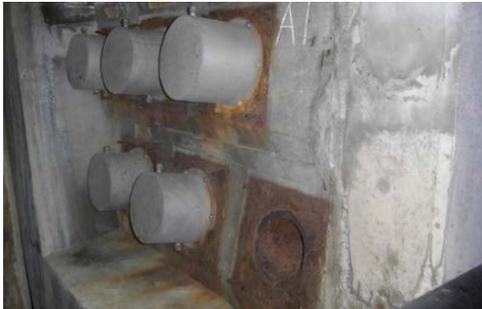
ケーブルの定着部に腐食が生じた事例。
定着部から内部に腐食因子が侵入している可能性もあるため注意が必要である。伸縮装置からの水の浸入など、他の部材の排水機能の低下についても注意が必要である。

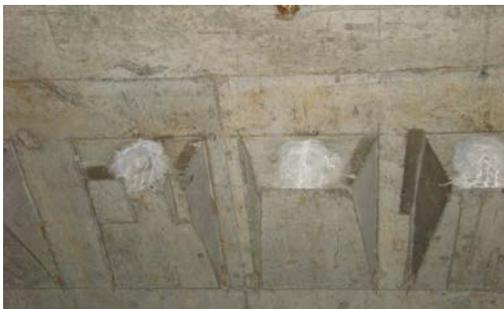
定着部に遊離石灰が生じている事例。
PC鋼材の防食が適切に行われているかどうかについて、保護カバーや保護コンクリートの状態を確認するとともに、水の浸入経路について確認することが重要である。

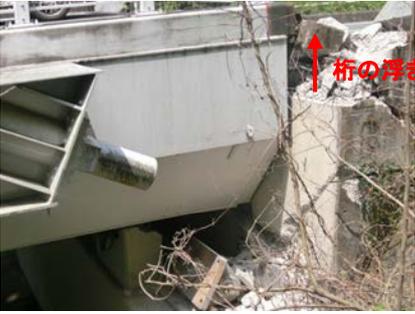
<p>例</p> <p>浮上がり防止のための部材アンカーボルトの抜け出し、破断により、負反力に対する支持機能を失い桁が浮き上がった事例。定着部コンクリートのひびわれなど、抜け出しの徴候となり得る変状の有無についても確認する。</p>

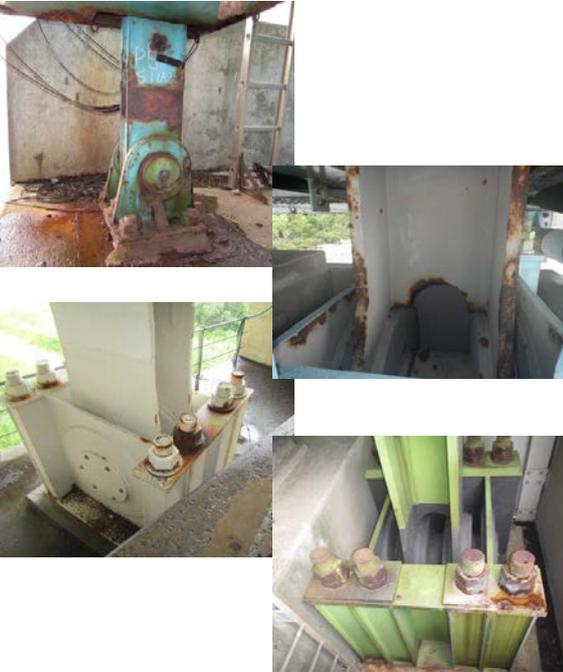
<p>例</p> <p>ペンデル支承に腐食が生じた事例。腐食だけではなく、亀裂の有無についても確認する必要がある。また、ピン等、部材接合があることも多く、応力状態としても腐食環境としても弱点になりやすいので、接合部の状態も確認する必要がある。</p>

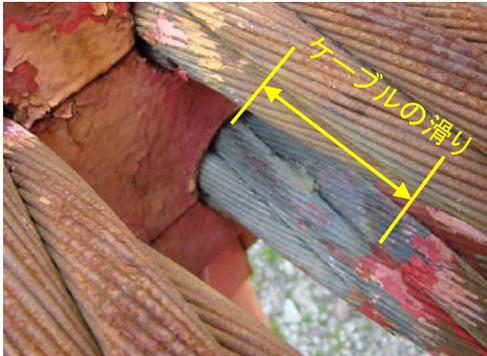
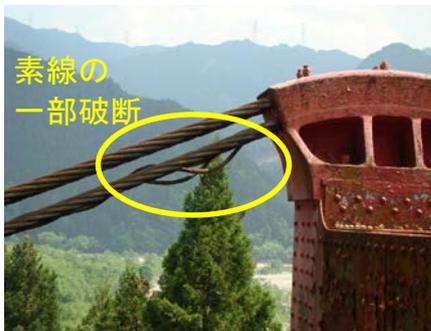
主ケーブルの素線の一部破断により塔頂サドルでケーブルの抜け出しが生じた事例。
サドル部でケーブルに滑りが生じると径間のケーブル長さが変わるため、ケーブル構造のバランスが崩れるなど、橋全体に致命的な影響を及ぼす危険性があるため注意が必要である。

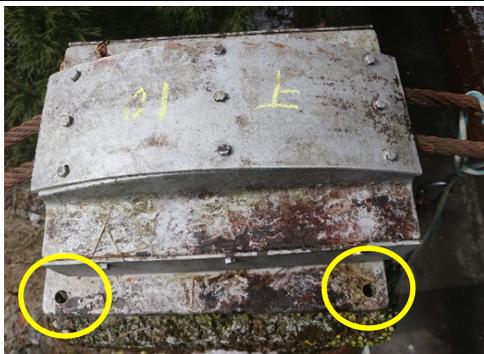
塔頂サドルを固定するボルトが脱落している事例。
ボルトの緩みやプレートの異常、抜けだし痕が無いかなどに注意する必要がある。

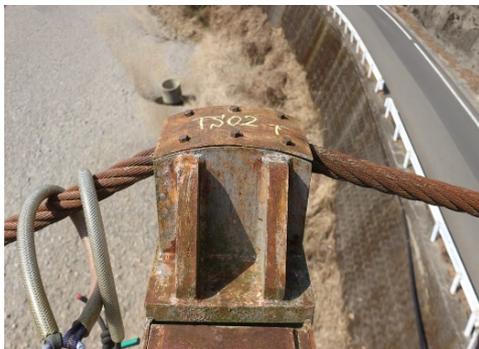
塔頂サドルに腐食が見られる事例。

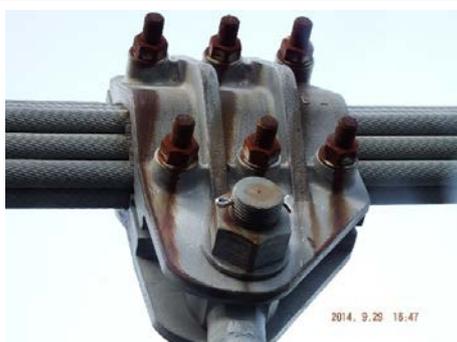
吊橋のケーブルバンドのボルトに腐食が生じている事例。ケーブルバンドに腐食（異種金属接触腐食も含む）が生じていないかどうか、また、ゆるみやすべりが生じていないか確認する。

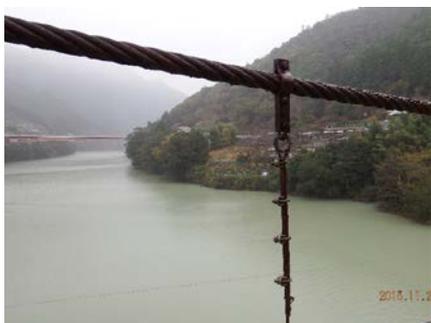
吊り材のケーブル側定着部にクリップが用いられている事例。クリップは正しく施工されていないと効率が著しく低下するため、止め方については注意が必要である。

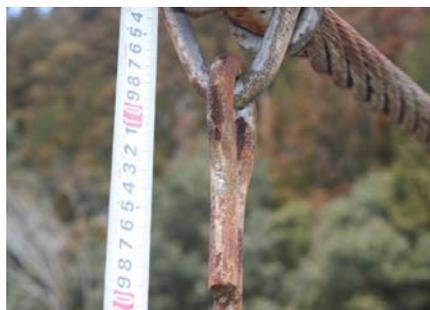
吊り材のケーブル側定着部に腐食が生じている事例。

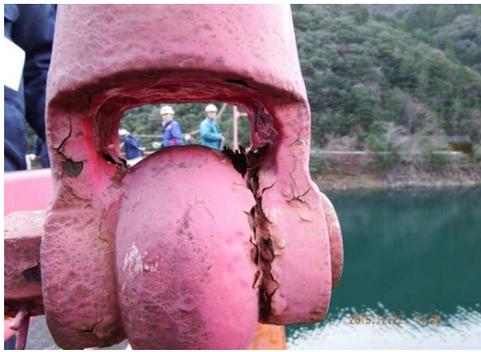
吊り材の桁側定着部に腐食が生じている事例。可動することが期待されている定着部が腐食などで可動機能の低下を生じると、設計で想定しない局部応力が生じる可能性があり、ロッドのねじ部やソケット定着部の口元のケーブル素線で疲労亀裂の発生に注意が必要である。

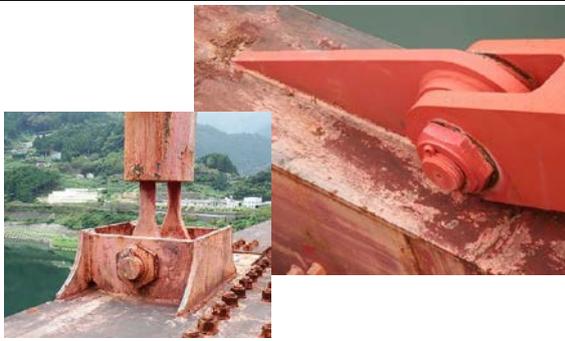
吊り材定着部が溶接により接続されている事例。吊り材の桁側定着部は車両荷重や風荷重などにより繰り返し応力が発生しやすいため、溶接部では特に疲労亀裂に対して注意する必要がある。

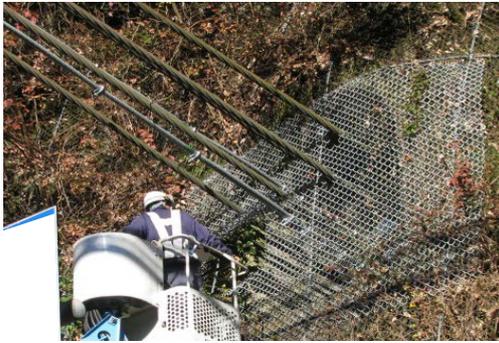
ケーブルが地盤に定着されている事例。
ケーブルが複数本配置されていても、同様の腐食環境におかれている場合は、腐食が同時に進行する可能性があるため注意が必要である。

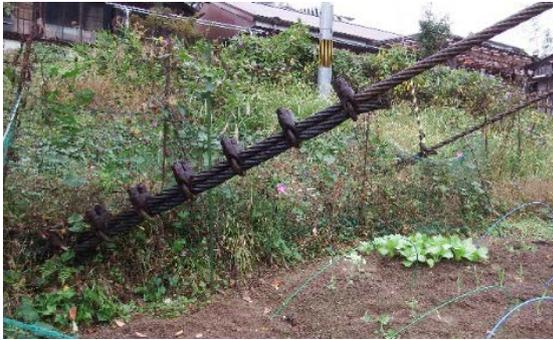
ワイヤクリップで定着されている事例。
1つのワイヤクリップが腐食により緩むと、連鎖的にすべり、荷重の支持能力を失う懸念がある。また、同様の腐食環境にあり腐食が同時に進行する可能性があるため注意が必要である。

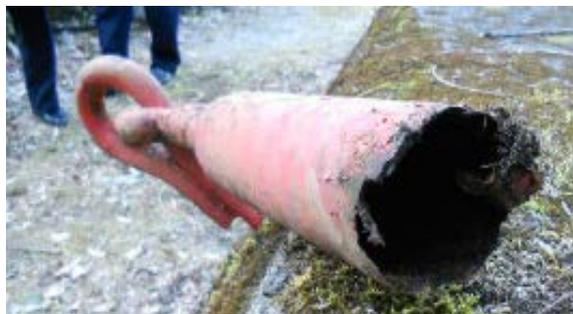
ターンバックルの破断事例。
留め具などにステンレスなど異種金属を用いている場合には、異種金属接触による著しい腐食が鋼材に生じる恐れがある。この場合、同構造の他の部材にも同時多発的に腐食が生じる可能性があるため注意が必要である。また、ターンバックル内部に水の浸入や滞水がないかどうか確認する必要がある。

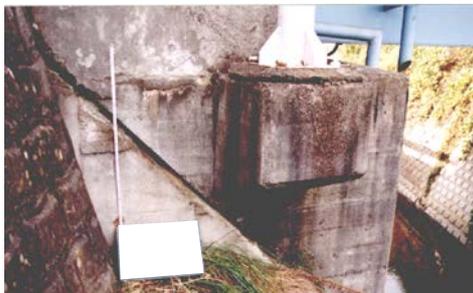
橋台が移動している事例。打継目等の水みちから水が浸入し鉄筋が腐食すると、構造としての一体性を失うことも考えられる。

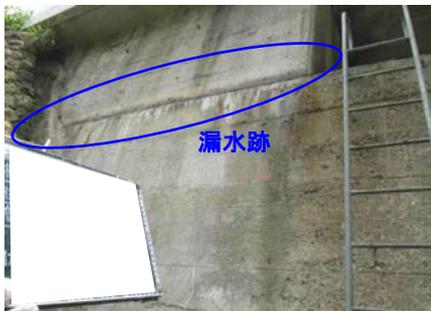
橋台の打継目に漏水が生じている事例。ケーブル定着部が埋め込まれて常に引張力に抵抗している橋台の場合、鉄筋の腐食・破断により部材としての一体性が失われ、橋全体の安全性が失われることも考えられる。

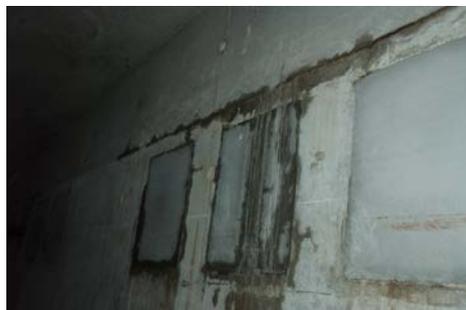
橋台の跡埋め部の漏水の事例。コンクリート部材の施工時に設けた開口は、コンクリートや無収縮モルタルで跡埋めされていることが多いが、打継目が水みちとなり、内部の補強鉄筋が腐食することがあるため注意が必要である。

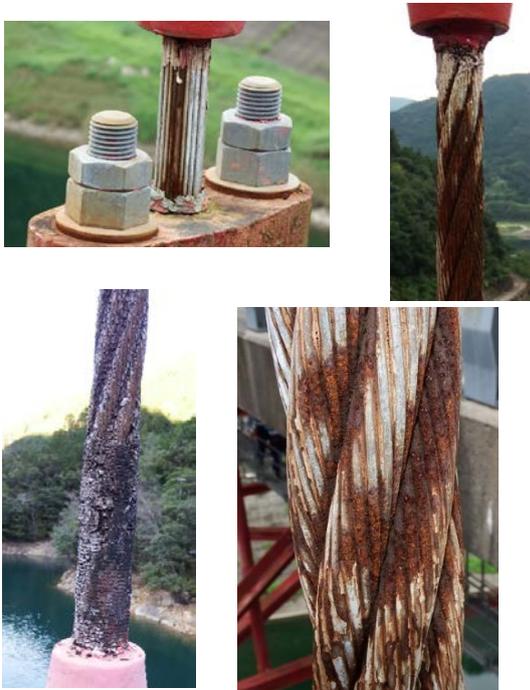
内部の腐食も疑われるケーブルタイプハンガー表面の腐食の事例。

ハンガーは振動や雨水の流下・滞留によって厳しい腐食環境となることが多く、表面の腐食状況を確認するのみならず内部の腐食の発生についても注意が必要である。

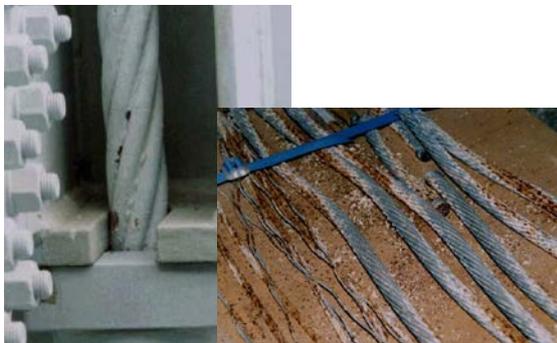
吊橋のハンガーのケーブル内部に腐食が生じている事例。

ワイヤでは、表面の腐食状況を確認するのみならず内部の腐食の発生についても注意が必要である。

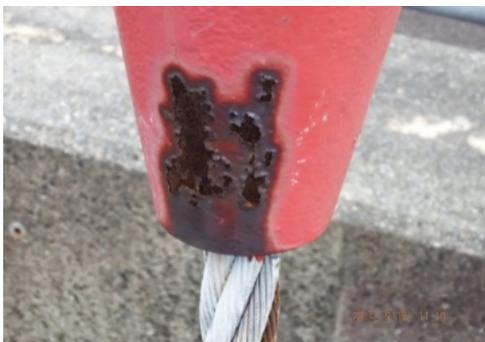
吊橋のハンガーのソケットに腐食が生じている事例。

防食機能の劣化により、ソケットやハンガー内部への雨水の浸入が生じ腐食が進行することがあるため注意が必要である。

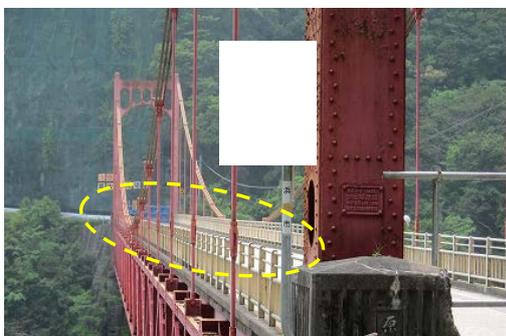
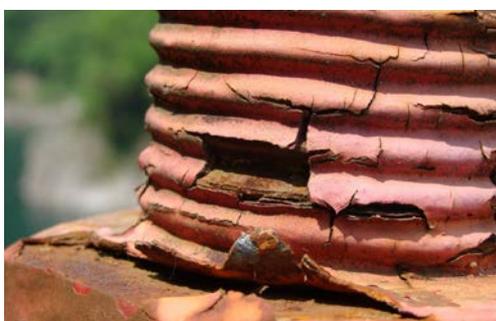
吊橋のハンガーの鋼製ロッドのねじ部で亀裂が生じている事例。
 締め込みで塗装が損傷した鋼製ロッドのねじ部は、防食の弱点となる可能性が高い。ねじ部の防食機能の劣化により、腐食が発生した場合、口元やロッドなどの高い応力が生じるねじ部では亀裂が生じる弱点となりうるため注意が必要である。
 塗装が劣化し塗膜割れが発生している場合などは亀裂などの損傷を容易に発見することが難しくなる。

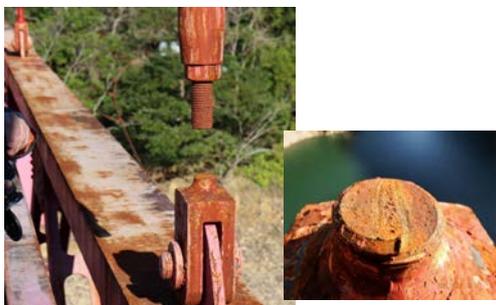
吊橋のハンガーの鋼製ロッドに破断が生じている事例。ロッドのねじ部は応力集中による亀裂が生じやすい。風や活荷重による振動、応力変動がある場合ほど亀裂が生じやすくなる。防食機能の低下や腐食を生じているとさらに亀裂が生じやすくなるため注意が必要である。

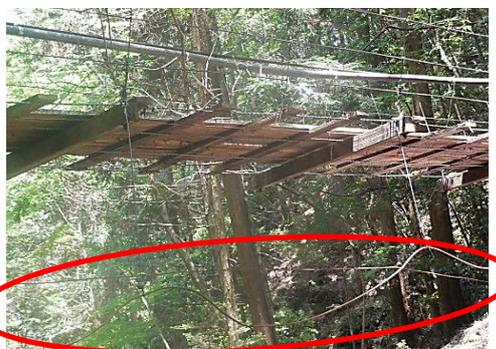
吊橋の耐風索に破断が生じている事例。制振対策のために設置された耐風索のゆるみや破断は、耐風安定性の低下や橋の各部の疲労耐久性の低下につながる可能性もあるため注意が必要である。

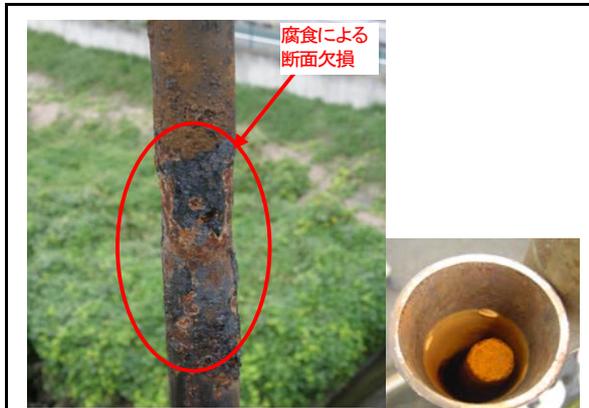
腐食による断面欠損

保護管の滞水状況

アーチ橋の吊り材に腐食による断面欠損が生じている事例。施工不良や劣化等により保護管と鋼材の間に隙間があり、保護管の継ぎ目での防水処理等が不十分な場合や劣化しやすい材料を用いている場合は、水の浸入により内部の鋼材に腐食が生じる。特に下部は、保護管内部に浸透した雨水等が流下して溜まり、鋼材に著しい腐食が生じる場合がある。保護管の内部を直接確認できない場合は、保護管の損傷や保護管からの漏水がないかなど周囲の状況から内部の状況を推測する必要がある。

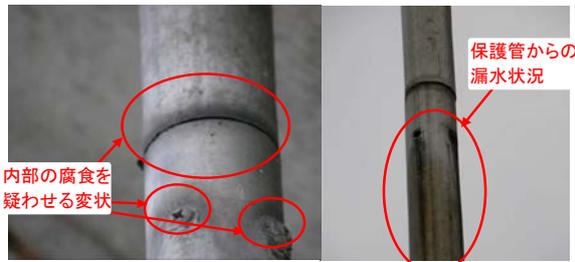
内部の腐食を疑わせる変状

保護管からの漏水状況

アーチ橋の吊り材のコンクリート埋め込み部に漏水やひびわれが生じている事例。埋め込まれている部分は、隙間やひびわれなどの変状が生じやすく、それらが内部鋼材損傷の原因となる場合がある。漏水状況などから外観目視できない埋込部内部の損傷も推定する必要がある。

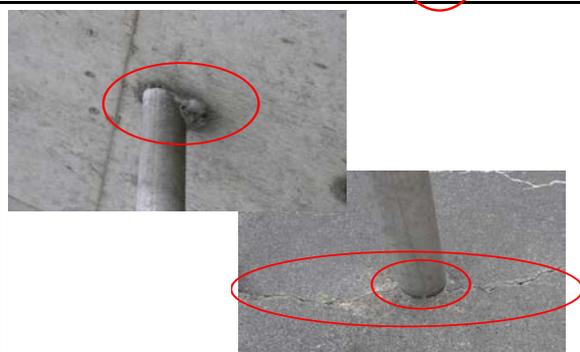
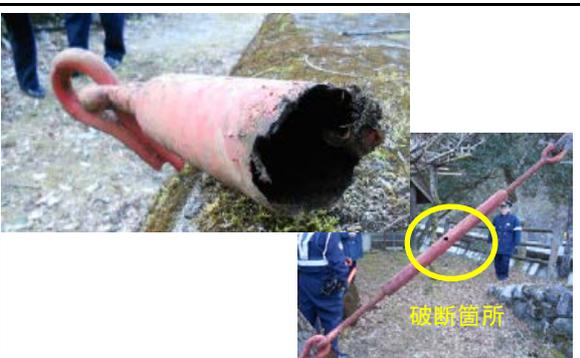
破断箇所

ターンバックルの破断事例（再掲）。ターンバックル内部に水の浸入や滞水がないかどうか確認する必要がある。

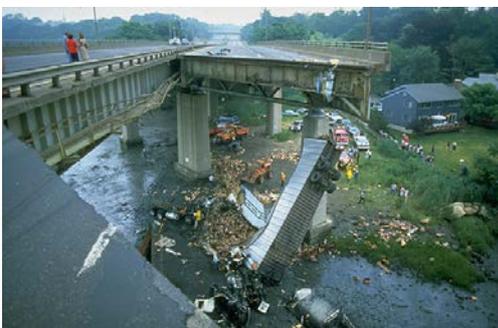
・ピンハンガーの疲労亀裂による落橋事例（マイアナス橋）
出典：
<http://35wbridge.pbworks.com/w/page/900718/Mianus%20River%20Bridge%20Collapse>

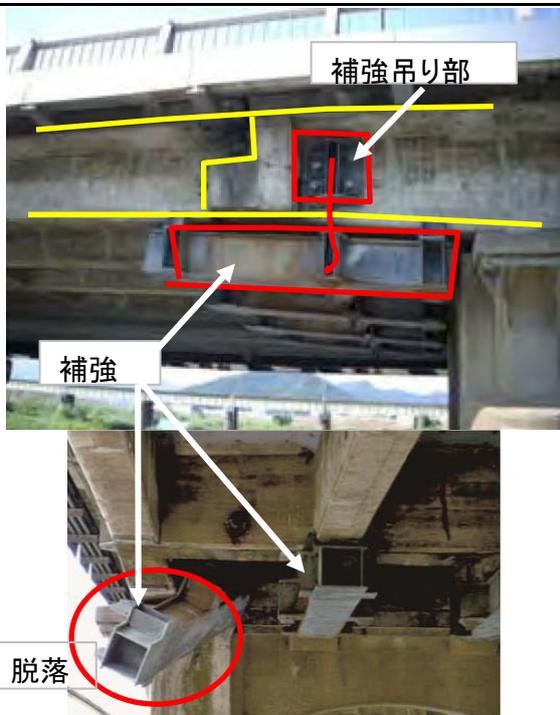
ゲルバーヒンジ部補強吊り部材が脱落した事例。

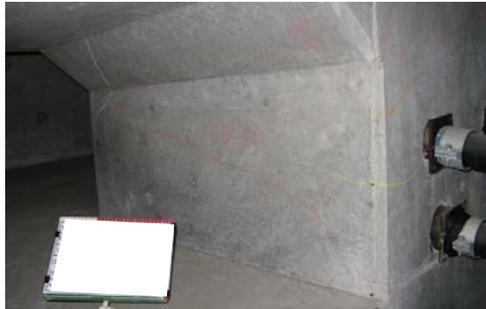
外ケーブル補強工法の定着部にプレストレス力によりひびわれが生じた事例。
定着部自体のひびわれや亀裂、腐食などの他に、既設部材からの浮き上がりやズレがないかなどを確認することも重要である。

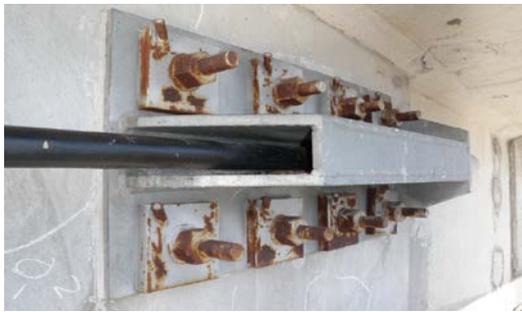
外ケーブル補強工法の鋼製の定着部に腐食が見られる事例。
定着部から内部に腐食因子が侵入している可能性もあるため注意が必要である。水を浸入させない構造となっているか、滞水しやすい構造となっていないかなど、注意が必要である。

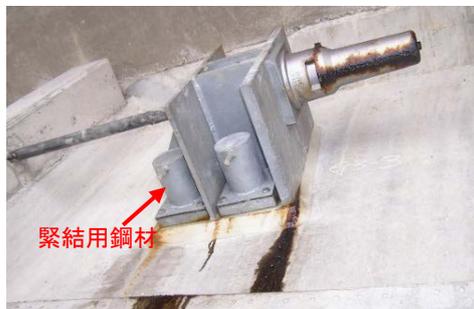
外ケーブル補強工法の定着具の保護カバーから充填材が漏出している事例。
保護カバー内の防錆油等の充填材が漏出すると、定着部の鋼材の腐食が進行することが考えられるので注意が必要である。

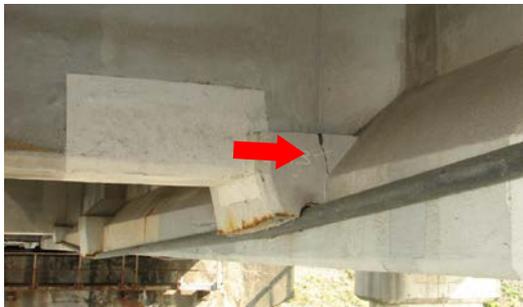
外ケーブルの偏向部にひびわれが生じている事例。
偏向部が損傷すると、外ケーブルに角折れが生じたり、所定のプレストレスが導入されなくなることが考えられるので注意が必要である。

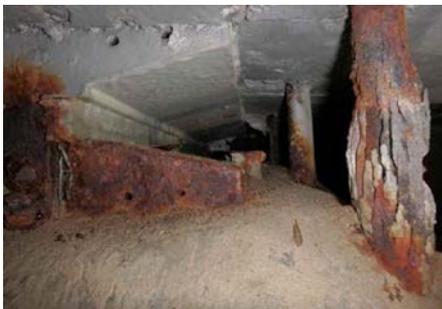
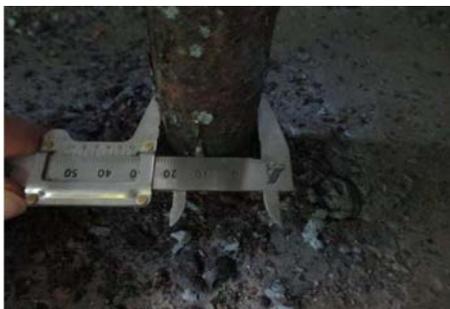
ドウルックバンド橋の支承部において鉛直PC鋼材の露出部が腐食している事例。
PC鋼材はゴムや樹脂などの被覆により腐食に対して防食されている場合が多い。直接PC鋼材が目視できる場合は、腐食が生じていないかどうか確認する。ノギスなどで断面の減少を確認することも有効である。
被覆等により直接目視できない場合は、滞水しやすい構造となっていないかどうか、被覆に損傷が生じていないかなどに注意して、水の浸入について確認する必要がある。

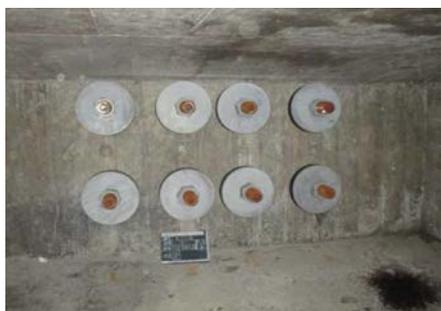
ドウルックバンド橋の水平PC鋼材が桁内に定着されている事例。
桁内においても、ひびわれから水が浸入する場合もあるため注意が必要である。
