**社会資本整備審議会建築分科会**  
**建築物等事故・災害対策部会(第三回)**

平成 17 年 10 月 28 日(金)  
10 : 00 ~ 12 : 00  
国土交通省 4 階特別会議室

- 参考資料 1-1 千葉県北西部を震源とする地震におけるエレベーターの閉じ込め等について(第二回資料一部再掲)
- 参考資料 1-2 宮城県沖を震源とする地震におけるエレベーターの閉じ込め等について
- 参考資料 1-3 茨城県南部を震源とする地震におけるエレベーターの閉じ込め等について
- 参考資料 2 スポパーク松森における天井落下事故調査報告—大空間を有するスポーツ等施設の天井落下—

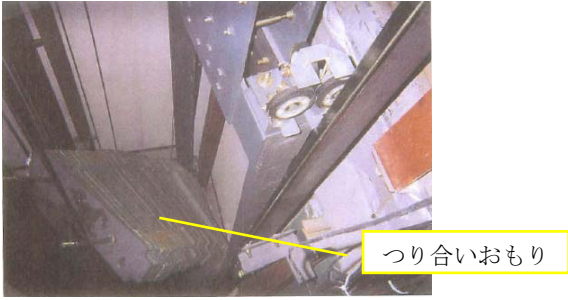
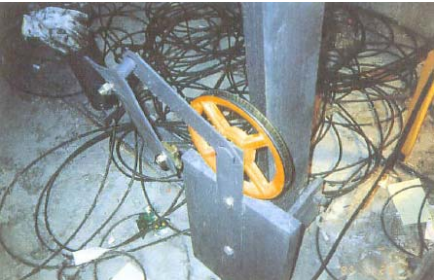
想定されるリスク	事 例
つり合いおもりとかごの衝突による衝撃	ガイドレールからつり合いおもりがかご側に外れた場合、かごを動かすと衝突する可能性 <div style="text-align: center;">   <p>ガイドレール</p> <p>つり合いおもり</p> <p>ガイドレールから外れたつり合いおもり</p> </div>
ロープ類の絡まり・引っかかりによる各種機器の損傷等	ロープ類の絡まりや引っかかりを解かずに再運転することにより、最悪の場合つり合いおもりの落下。その他、調速機や巻上機の故障、各種安全装置の損傷が生じる可能性 <div style="text-align: center;">

<p>つり合いおもり</p> <p>つり合いおもりの落下</p>

<p>ガバナロープの落下</p> </div>
着床検出装置の損傷による着床位置のズレなど	かごの衝突やロープ類の引っかかりにより着床検出装置が損傷している場合、最寄階を検出できない又は誤った位置に着床する可能性 <div style="display: flex; justify-content: space-around;"> <div style="text-align: center;">

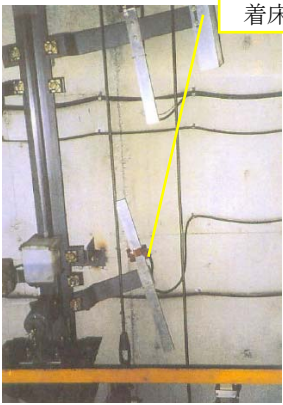
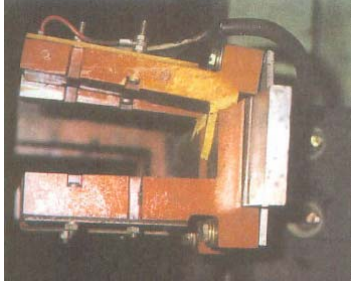
<p>着床検出板</p> <p>着床検出板の歪み (本来は水平)</p> </div> <div style="text-align: center;">

<p>着床検出器の損傷</p> </div> </div>

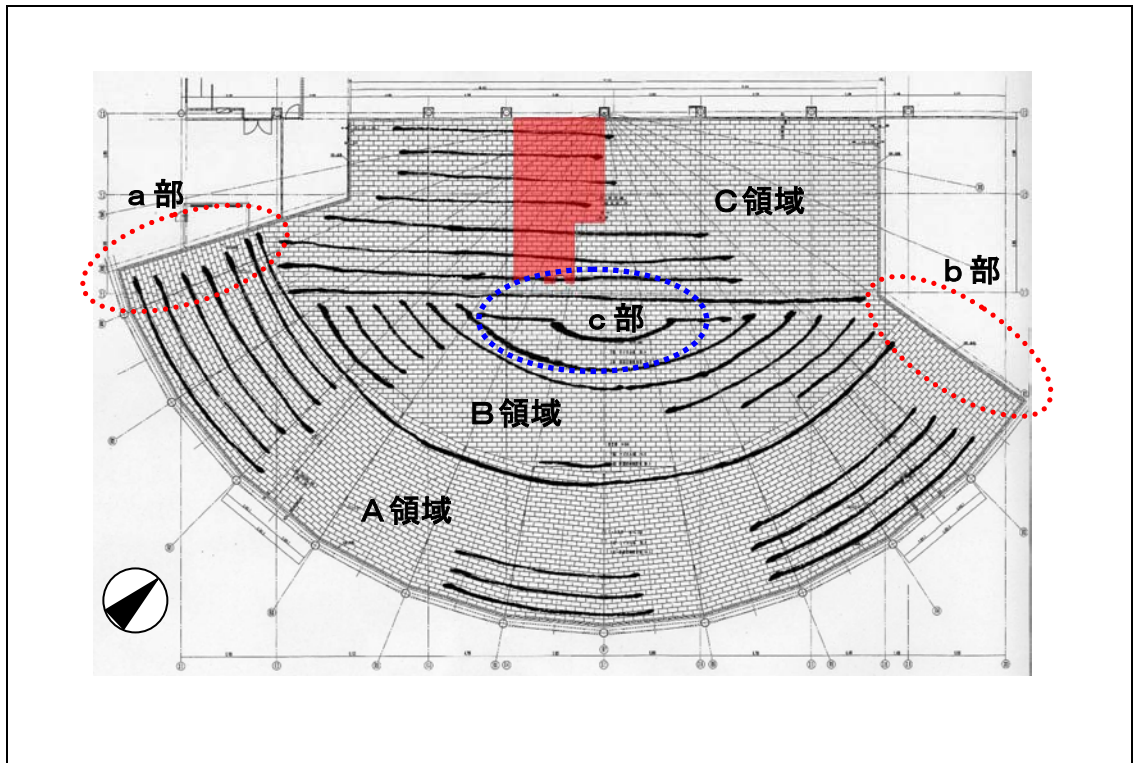
○ 図3 野縁受け配置等の概要（天井伏図に書込み）

- ※ 赤色部分は落下せずに残った天井部分。
- ※ 衝突時の力が集中したと考えられる円弧両端の a 部・b 部の尖状部分
- ※ c 部は野縁受けの配置方向が不連続となっている部分
- ※ 30cm の段差は A 領域と B 領域の境界部分に存在

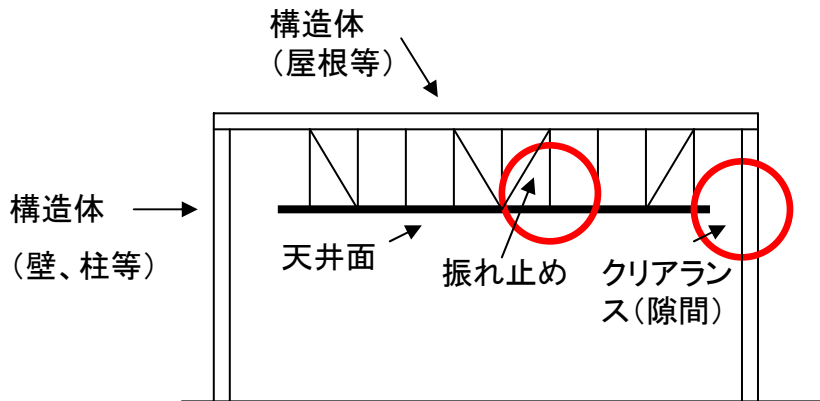
(芸予地震後の通知(技術的助言))

2. 重量の大きい（面内剛性の高い）天井材については、天井面に凹凸、段差、設備などを設ける際に天井の下地を局所的に補強した場合や、補剛材の設置バランスが悪い場合等において、天井面の水平方向震動に対する剛性（以下、「剛性」という。）が著しく高い部分と低い部分とが生じ、地震時にこれらの接続部分に局所的な力が作用して1. と同じような損傷が生じるおそれがある。このような場合には、天井が一体で動くよう補剛材の配置による剛性の調整を行った上で周辺にクリアランスをとるか、または剛性の異なる部分相互の間にクリアランスを確保することなどが必要である。
3. 天井裏スペースが大きく、吊ボルトの長さが長くなる等の天井にあっては、地震時に天井全体が大きく揺れ、周囲の壁等に衝突することが考えられる。この場合には、天井と構造体の固有周期に配慮しつつ、吊ボルト相互を補剛材で連結するなどにより、揺れを抑制することが必要である。
4. 軽量の天井材のつなぎ目部分に目地材として置かれるTバー等は、端部が鋭利で危険な場合があることから、落下しないよう下地材に固定するなどの対策が必要である。
5. 既設の施設について天井の点検、改善を行う場合には、天井面のクリアランスの状況、天井面を支持している部材等の構造、劣化の状況等を確認し、上記1から4までの措置、劣化した部分の修繕、吊金具等の脱落防止措置等、個別の施設の実況に応じた対策を講じることが必要であり、ただちに改善が困難な場合には、ネットを設置するなどの落下防止措置により当面の安全の確保を図ることが考えられる。

- ・構造体と天井材の間にクリアランスを採る
- ・吊ボルトにブレースを設ける。(振れ止め) 等

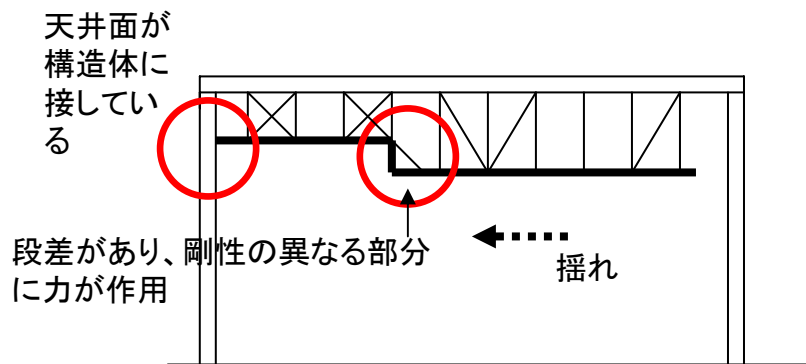
(十勝沖地震の現地調査)

- ・天井の段差がある部分で、剛性の高い部分と低い部分があり、また天井面の一部が構造体に接していたため※、地震時の揺れで当該部分の天井材に局所的な力が作用した可能性。等

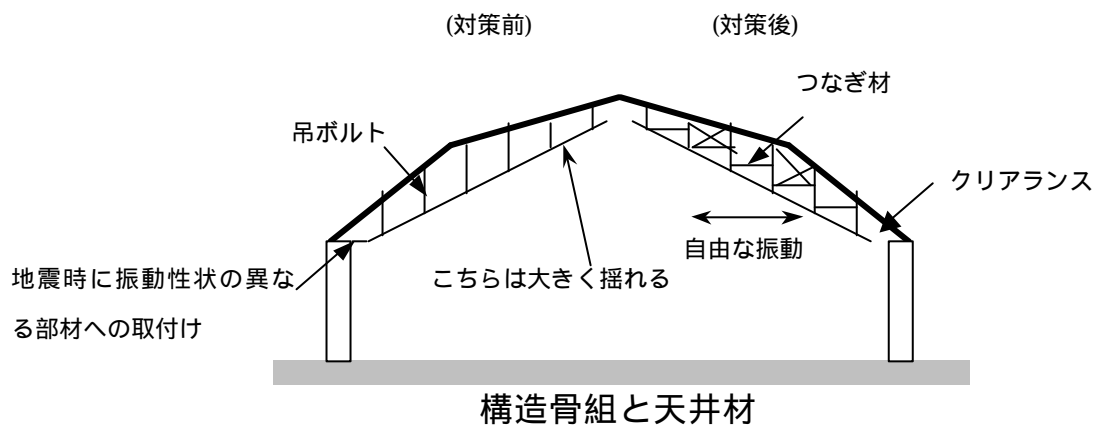
### 重量の大きい天井

- ・天井面が周辺やその一部のみで構造骨組に固く取付けられると、地震時に天井材に大きな力が作用して損傷につながる。従って、比較的広い天井面では、天井面と周囲の壁との間にクリアランスを設けることが必要。
- ・体育館では天井裏スペースが大きいいため、鉄骨屋根から天井面を吊る吊ボルトの長さが長くなり、地震時に天井全体が大きく揺れやすい。従って、吊ボルトが長くなる場合には、吊ボルト相互を水平及び斜めのつなぎ材で連結する措置が必要。

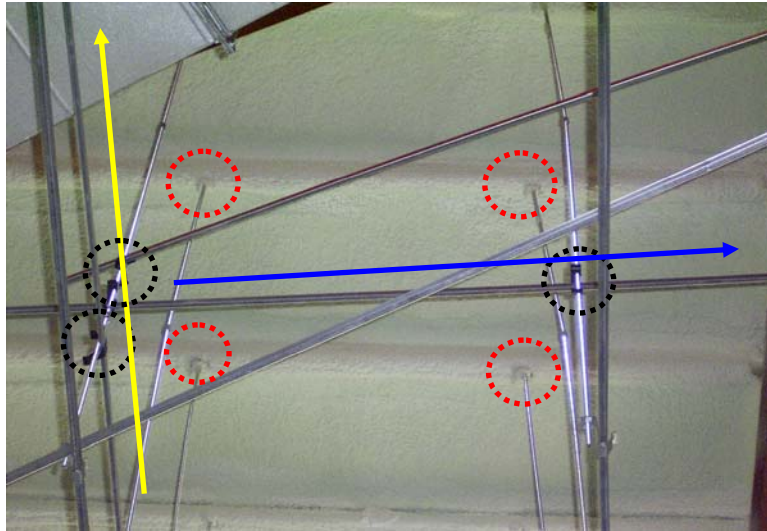
図 3.3.14 水平の振れ止めと吊りボルトの止め付け

吊りボルトには水平の振れ止めが設置されている箇所があり、おおよそ野縁受けの方向および直交する方向に設けられ（図 3.3.14 内の矢印参照）、吊りボルトとの固定位置には図 3.3.14 の黒丸に示す黒い材が用いられていた。

(黄矢印は野縁受け方向の振れ止め、青矢印はそれと直角方向の振れ止め。赤く囲んだのがインサート部分で、黒く囲んだのが吊りボルトと水平振れ止めの固定位置。)

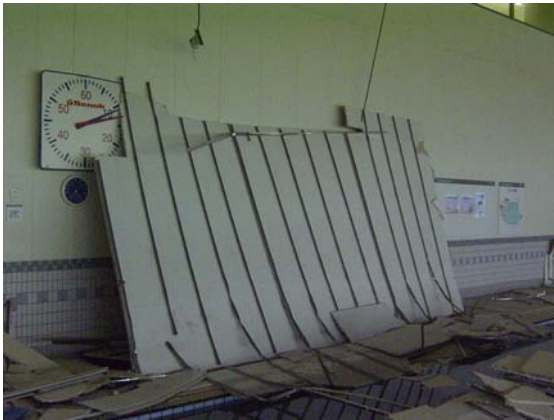
図 4.2.1 脱落した天井面

温水プール部分の天井の面積は 1,200m<sup>2</sup>弱であり、約 9 割強の天井に脱落が生じている (図 3.3.8)。落下していた部材 (図 4.2.2) の観察調査によれば、クリップの多くが野縁受けに引っかけていた折り曲げ部分が開く形で損傷していた (図 4.2.2 の丸印が落下したクリップ)。天井の脱落は、直接的には、ほとんどの位置で図 4.2.1 に示すように野縁と野縁受けとの間 (クリップ) で発生したことによるものである。
