安全啓発リーフレット

平成26年の直轄工事における事故発生状況

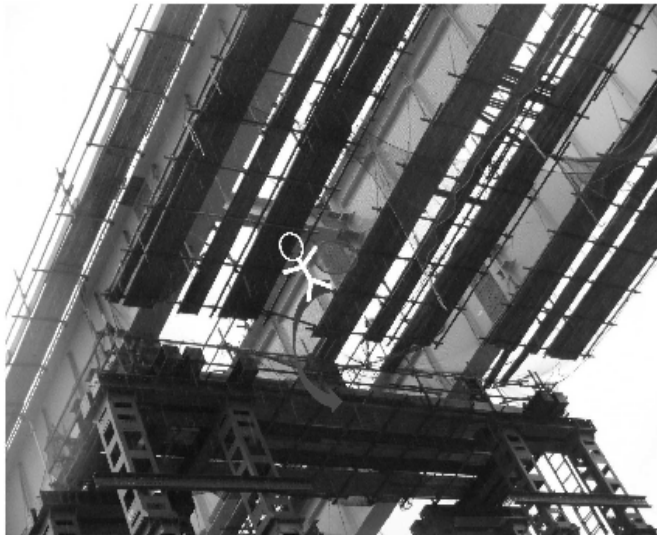
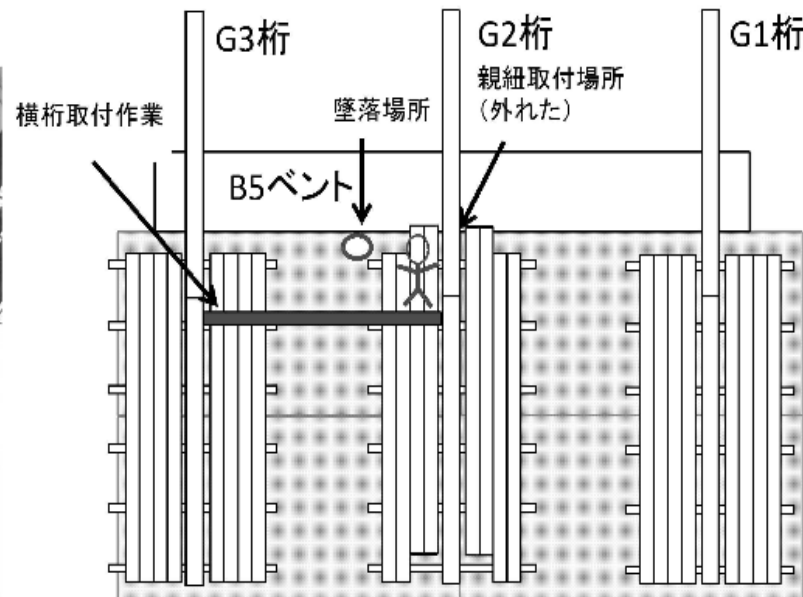
事例1 墜落事故(足場から)・労働災害

③事故内容:横桁架設作業時、足を滑らせ吊り足場上に落下した際、衝撃で墜落防止ネット結束部が外れ約15m下の路面に墜落した。

・被災者は、横桁架設作業時に底面足場板上から0.9m上にある下フランジ上面に上がろうとしたが、足を滑らせ吊り足場上に落下した。その際衝撃により墜落防止ネット結束部が外れ、そこから約15m下の路面に墜落した。

- ・墜落防止ネットの設置が不適切だった。
- ・作業員は安全帯を装着していたがフックを掛けていなかった。

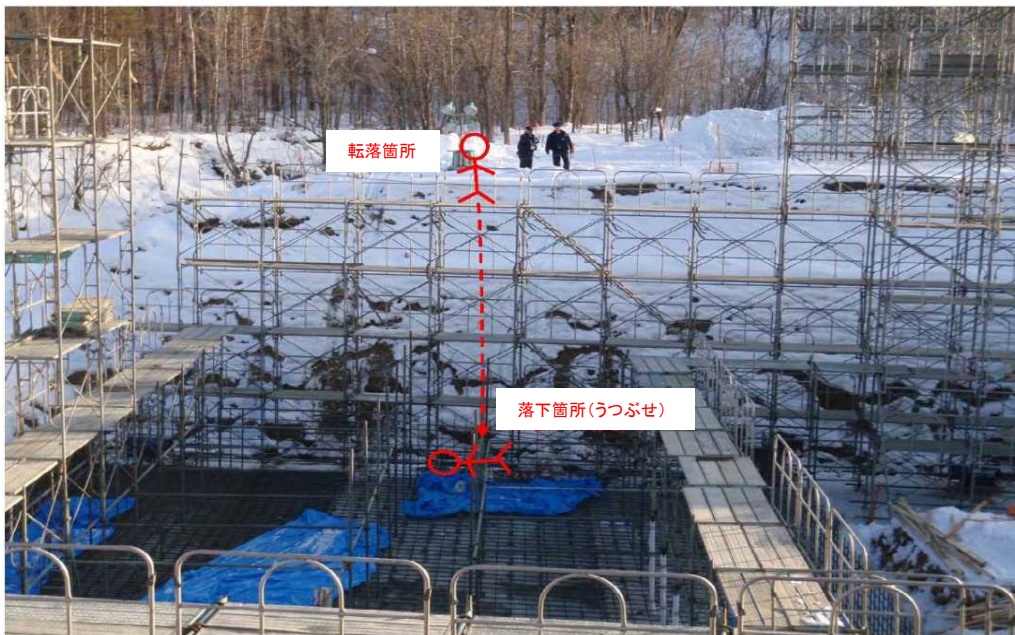
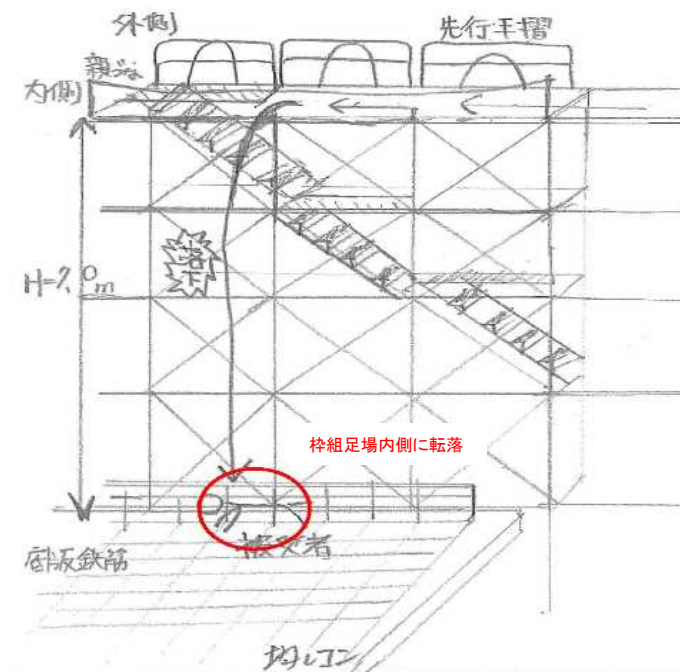
事例2 墜落事故(足場から)・労働災害

袋詰めしたジョイントピンを運搬中、桝組足場4段目から転落(負傷事故)

・所定の位置にすでに組み上がっていた桝組足場と地組みした桝組足場を連結させるため、袋詰めしたジョイントピンを両手で抱え込みながら運んでいたところ、足場4段目から転落し、底版鉄筋上に落下し被災した。

- ・安全帯を装着していたが使用していなかった。
- ・両手で資材を抱えていたため不安定な状態だった。
- ・慣れにより危険に対する意識が低かった。

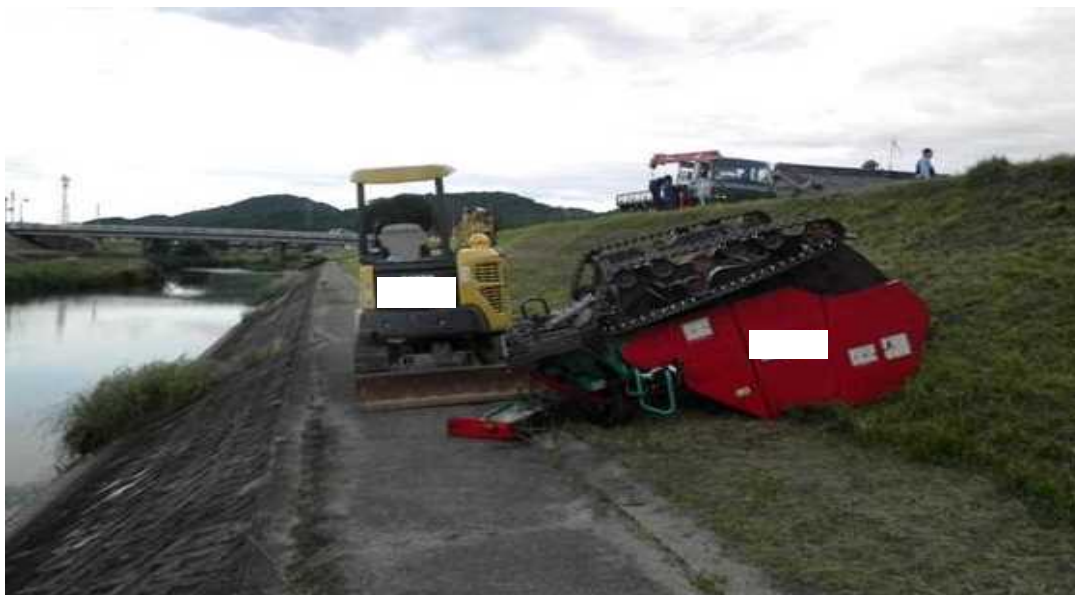
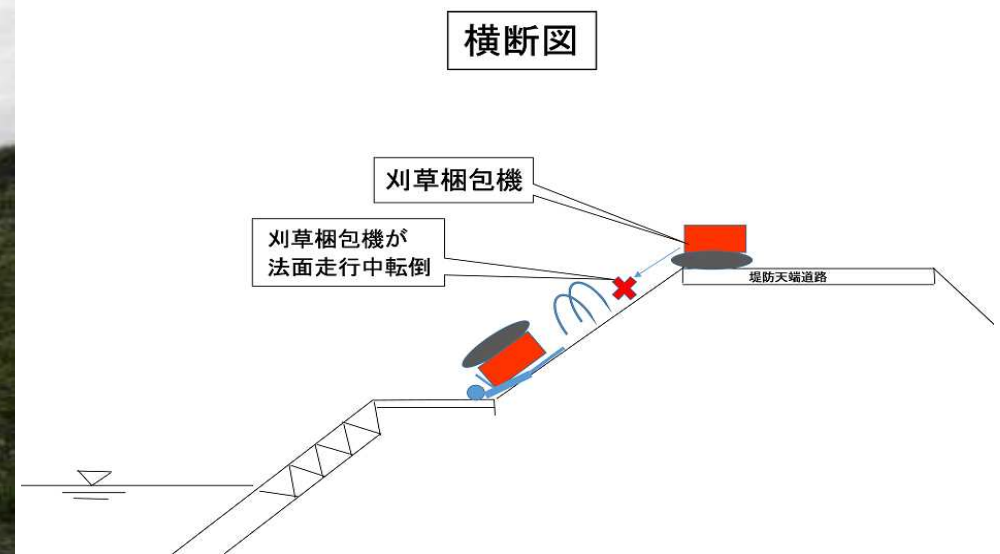
事例3 墜落事故・労働災害

- ①日時:平成26年6月12日(木)
- ②作業内容:草刈梱包機による草の梱包作業【河川維持工事】
- ③事故内容:草刈梱包機が転倒し、運転していた作業員が機械の下敷きになった。
- ④被害状況:作業員が死亡

・刈草梱包機を堤内側から堤防天端を横断し、堤外側の法面を後ろ向きで移動させていたところ、刈草梱包機が転倒し、運転していた作業員が刈草梱包機の下敷きになり被災した。

・被災者は草刈梱包機を坂路でなく堤防の法面を後ろ向きで移動させた。
・元請業者は危険を防止するための指導が不十分だった。また作業手順の確認や指導を行っていなかった。

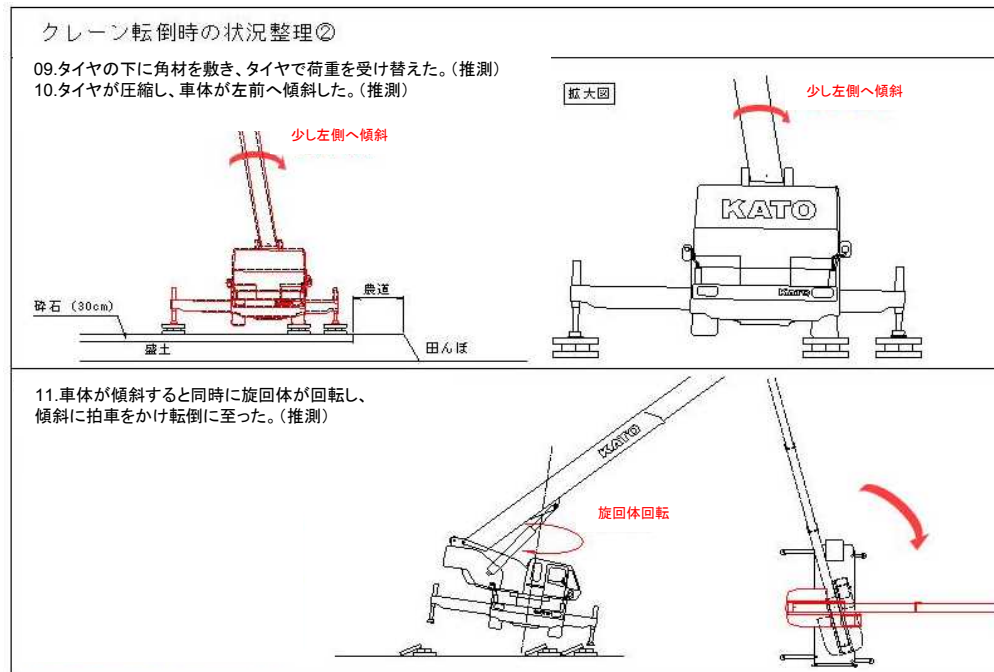
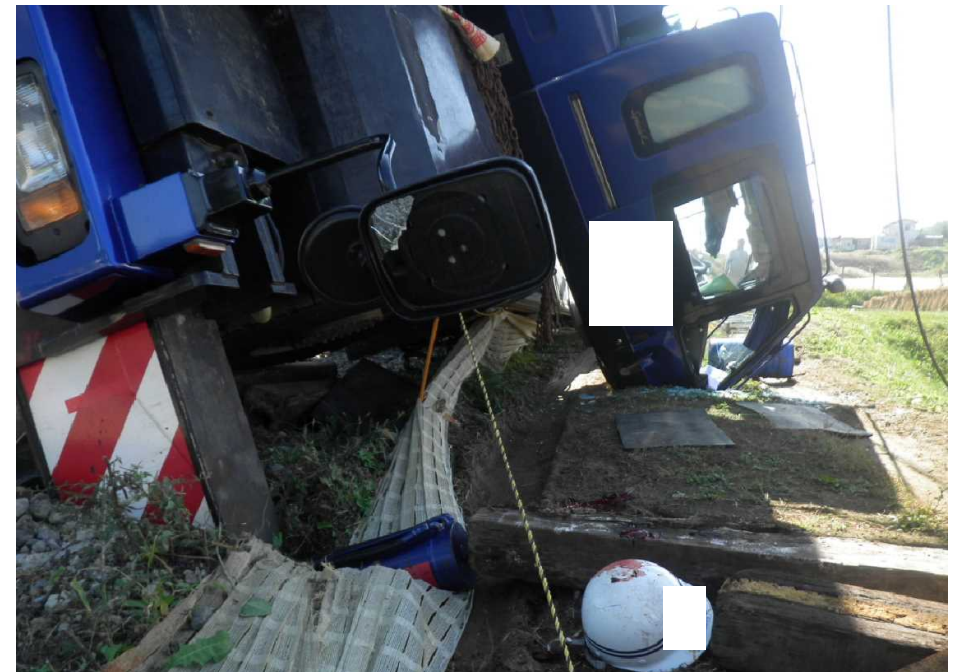
事例4 重機事故(クレーン)・労働災害

クレーンが転倒し、載せていた鉄板がオペレーターに当たる(死亡事故)

・ブームを伸ばしたままアウトリガーの操作を行ったところ、クレーンが転倒し、クレーン上にウェイトとして載せていた鉄板がオペレーターに当たった。

・ブームを伸ばした状態でアウトリガー操作を行った。

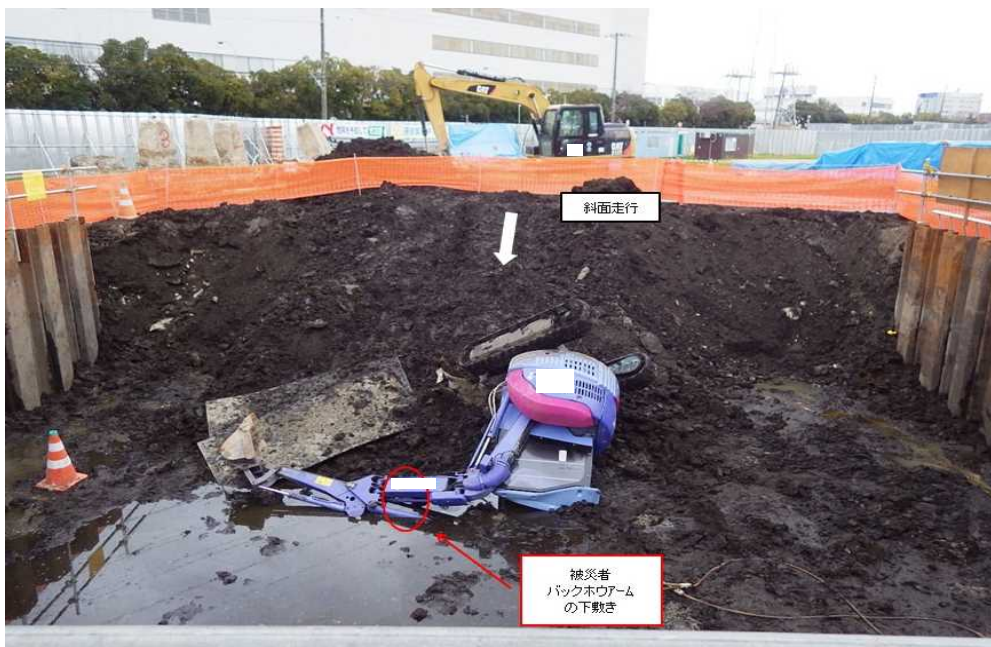
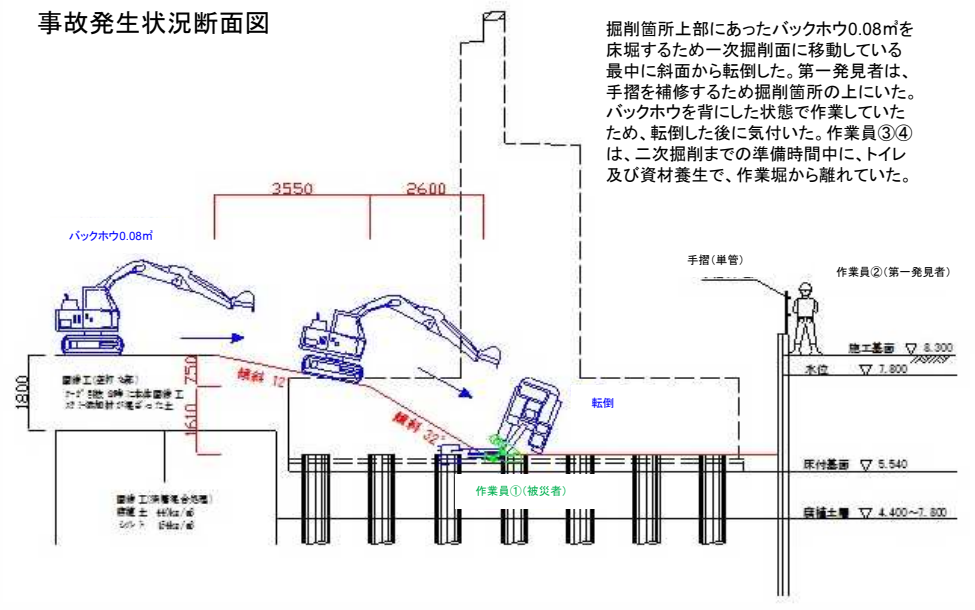
事例5 災重機事故(クレーン以外)・労働災害

ミニバックホウが転倒し、オペレーターが機械の下敷き(死亡事故)

・二次掘削への作業切り替えのため、切り崩した斜面を利用し、被災者が1人で一次掘削完了面への移動を行っていたところ、バックホウ(0.08m³)が斜面途中から一次掘削完了面に転倒した。被災者は投げ出されアームの下敷きになった。

- ・自走する斜面が急勾配だった。
- ・誘導員が配置されていなかった。
- ・斜面形状を具体的に指示していなかった。
- ・後工程で他業社作業が待っていたので焦りがあった。

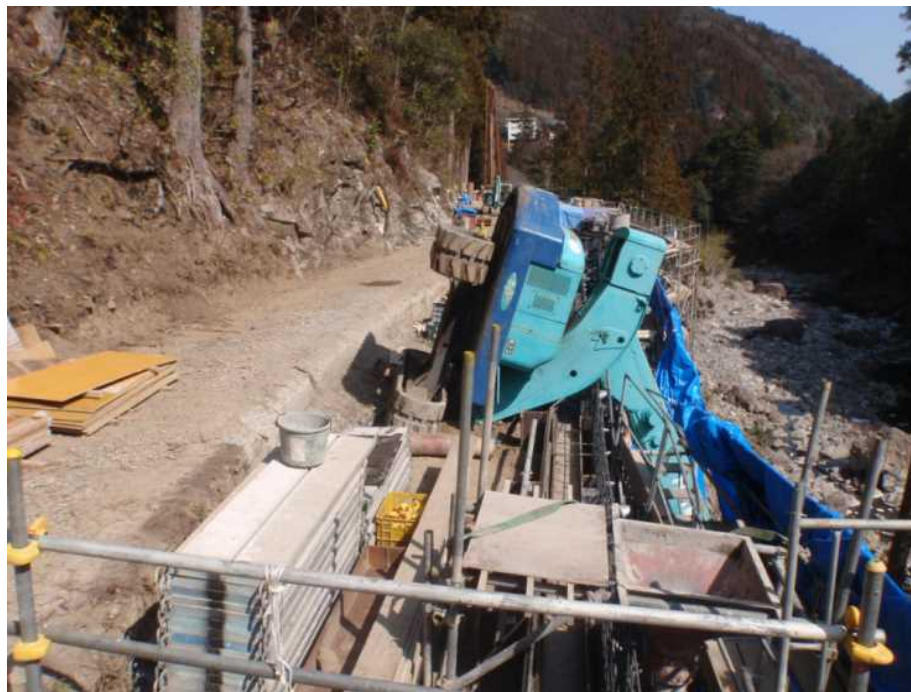
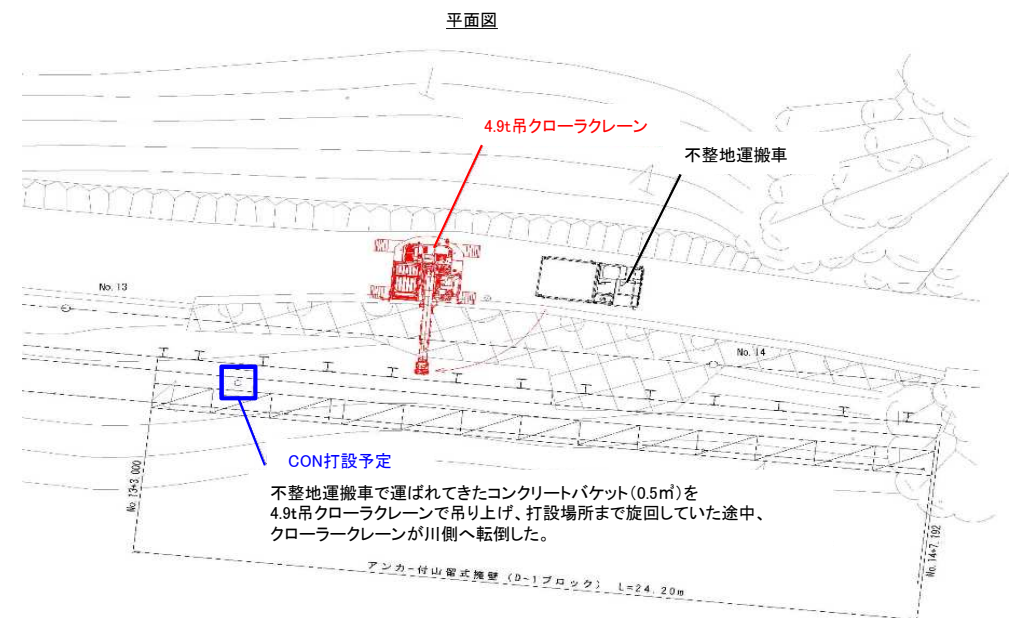
事例6 重機事故(クレーン以外)・労働災害

クローラークレーンのブームを旋回したところ、安定を失って転倒(負傷事故)

・親杭横矢板形式の土留擁壁前面の化粧コンクリートを打設しようと、4.9t吊りクローラークレーンで0.5m³コンクリートバケットを吊っていたところ、進行方向に直角となる川側にブームを旋回した時、バランスを失って川側に転倒した。

- ・オペレーターがブームを伏せるもしくは伸ばす操作をしたため、旋回半径が大きくなった。
- ・クレーン設置基面は縦断勾配約3%、横断勾配約2%あり、転倒方向へ傾斜しており、転倒方向に機体が傾き、吊荷がなお外側に振れ転倒に至った。

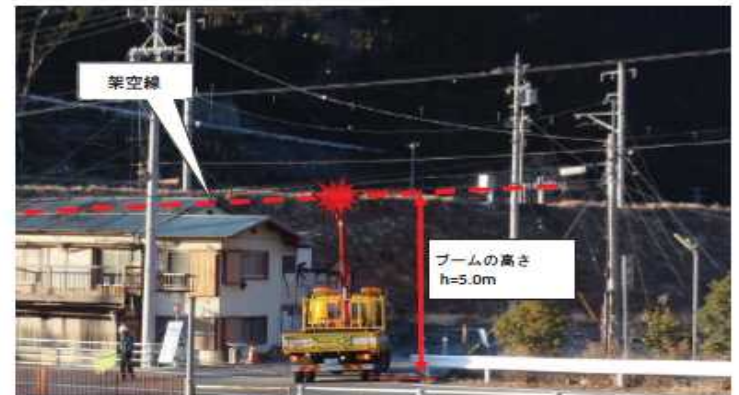
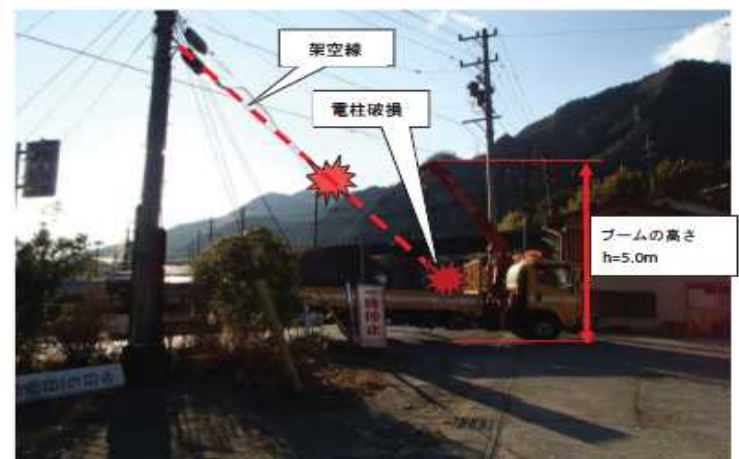
事例7 重機事故(クレーン)・公衆災害(物損災害)

クレーン付きトラックのブームを上げたまま走行し架空線切断(公衆災害(物損災害))

・加害者は、敷鉄板を他工区へ運搬しようとして、クレーン付トラックのブームを上げたまま走行し、国道から工事現場へ進入する際に架空線を引っ掛けて切断した。

- ・クレーン付トラック運転手がブームの格納を忘れた。
- ・玉掛者が途中で現場を離れ、1人作業となっていた。

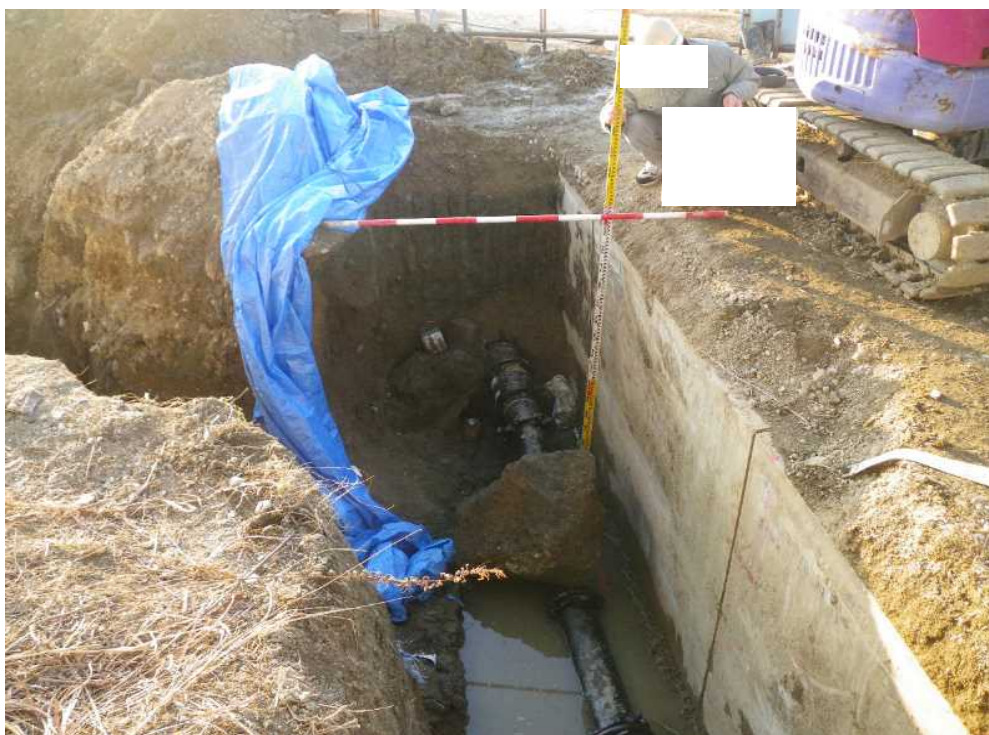
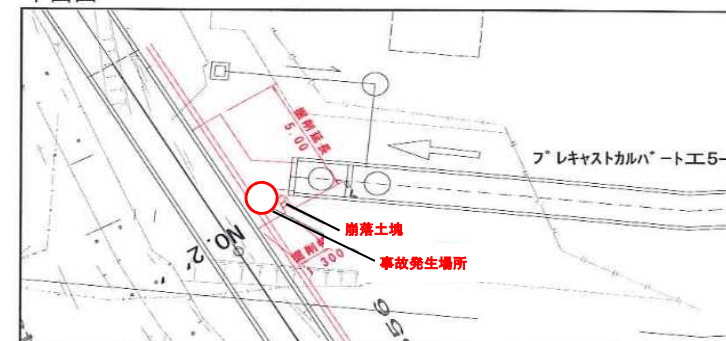
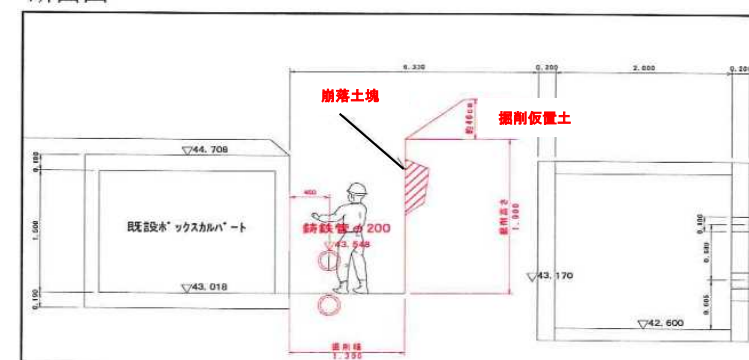
事例8 飛来落下事故・労働災害

作業員の背後の法面の土塊が崩落し背中に落下 (死亡事故)

・作業員が水道管(鋳鉄管)のフランジ部のボルトの締め付け作業を行っていたところ、背後の法面の土塊が崩落し、背中に落ちた。

・床堀法面の勾配および土石の処理が不適切だった。

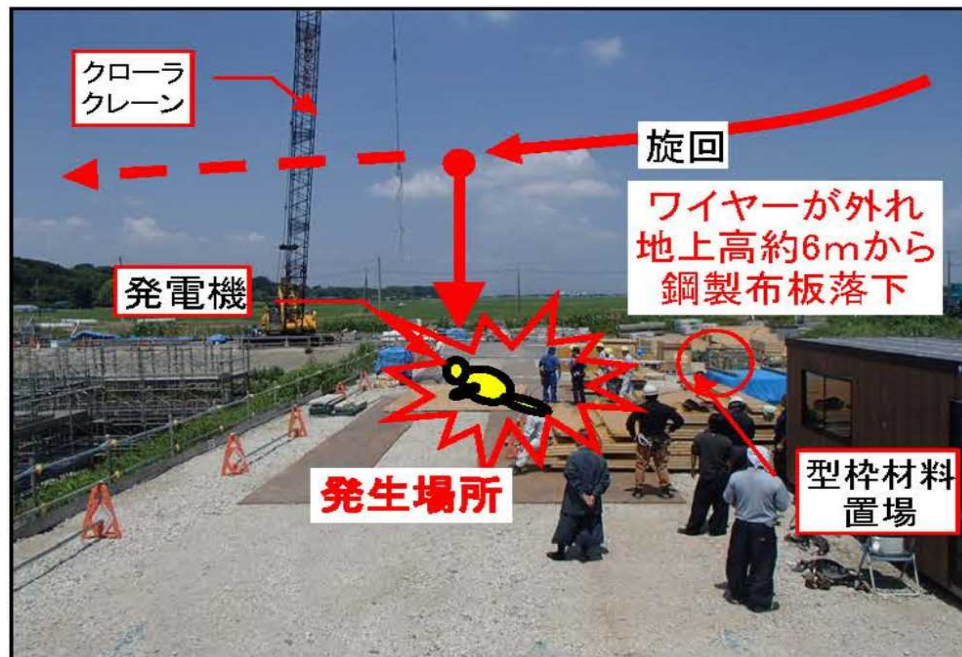
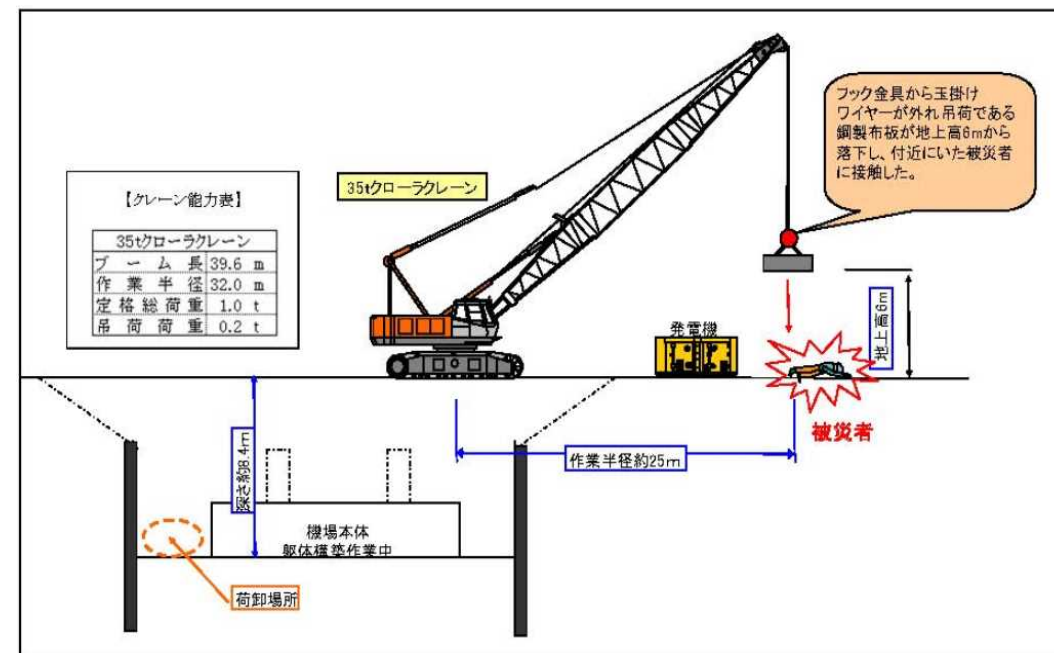
事例9 飛来落下事故・労働災害

吊り荷の足場板が落下し、作業員の頭部に接触(負傷事故)

・足場板を資材置き場から組立場所まで運搬するため、クレーンで吊り上げ、旋回していたところ、足場板が落下し、下にいた作業員の頭部に接触した。

- ・クレーンの旋回半径内で型枠組立作業が実施されていた。
- ・玉掛けが適切に実施されていなかった。

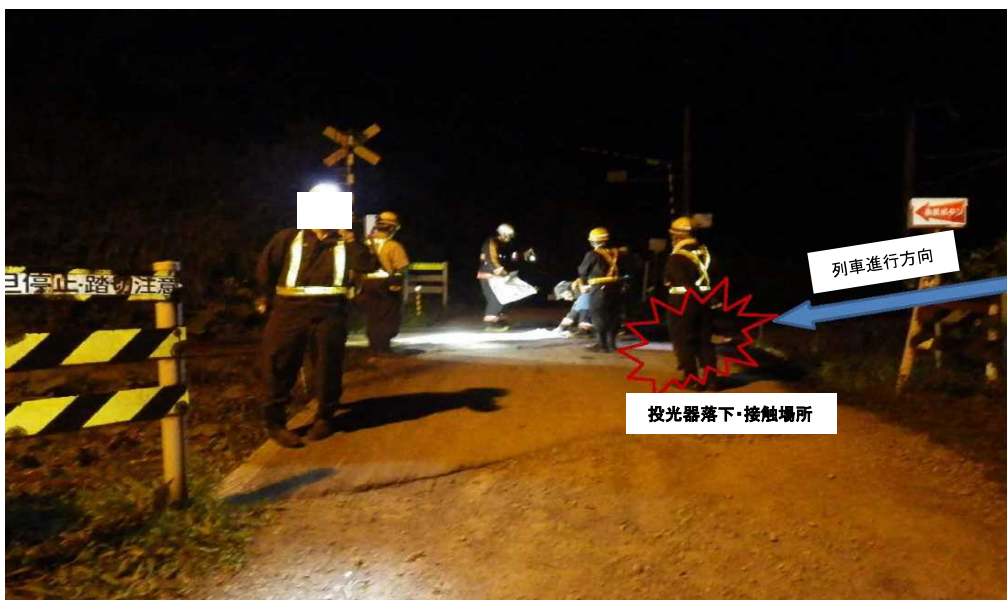
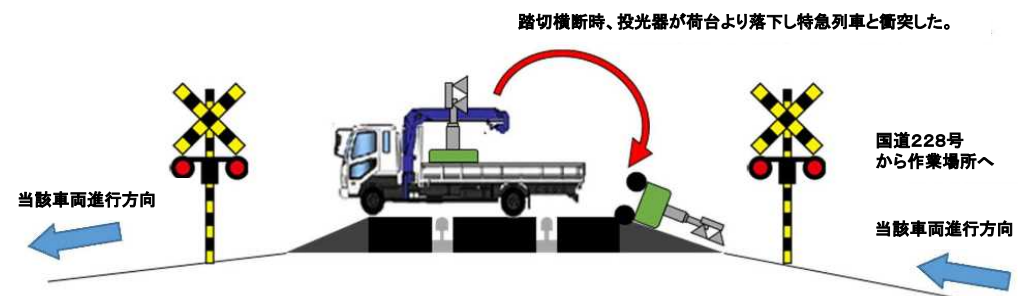
事例10 飛来落下事故・公衆災害(物損災害)

・夜間工事にて、配線設備工事を行うため現場に向かう途中、JRの踏切をクレーン付トラックで渡った際に、荷台に積んでいた投光器を誤って踏切内へ落下させ、特急列車が接触した。

- ・クレーン付トラックの積荷(投光器)のタイヤロックはしていたが、荷台へ固定していなかった。
- ・運転手が積荷の固定状況について確認を怠った。

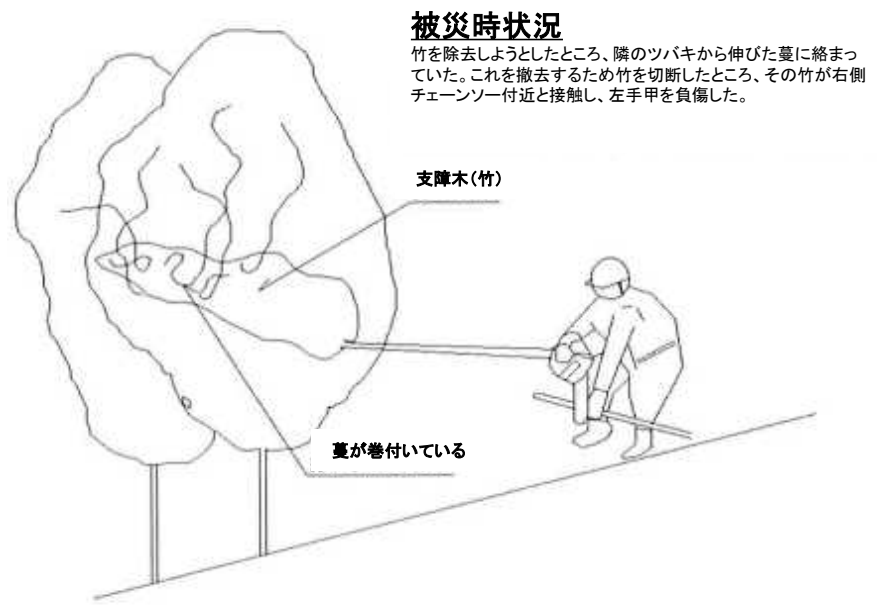
【事故発生状況】
・ツルが絡んだ竹を地面に落としていない状態で、左手で竹を押え、右手のみでチェーンソーを使用し、竹が切断された瞬間、固定されていない右側の竹に左方向にチェーンソーがはじかれ、左手甲を負傷した。

【事故発生原因】
・本来は竹を地面に置いて、両手でチェーンソーを持って竹を切るべきだったが、上部にツルが絡んでいて地面に落とすのが難しかったため、落ちていない状態で切断作業をした。

事故写真
事故状況
竹を切断する様子
公園外周部

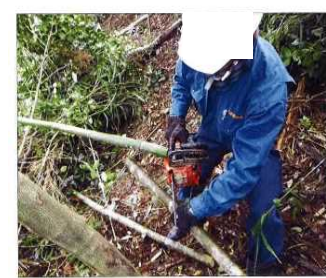
事故写真
事故状況
竹切断後
公園外周部

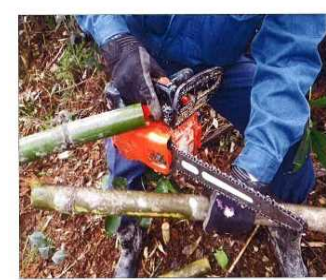
事故写真
事故状況
竹切断後(拡大)
公園外周部

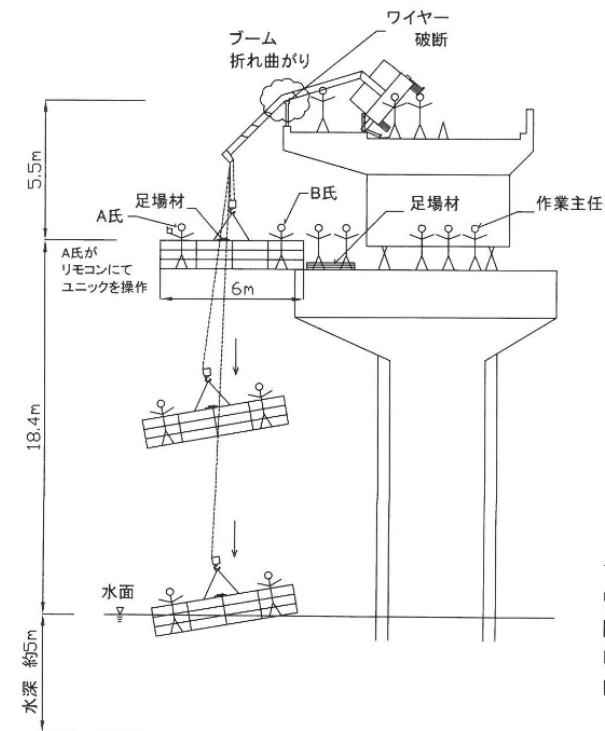
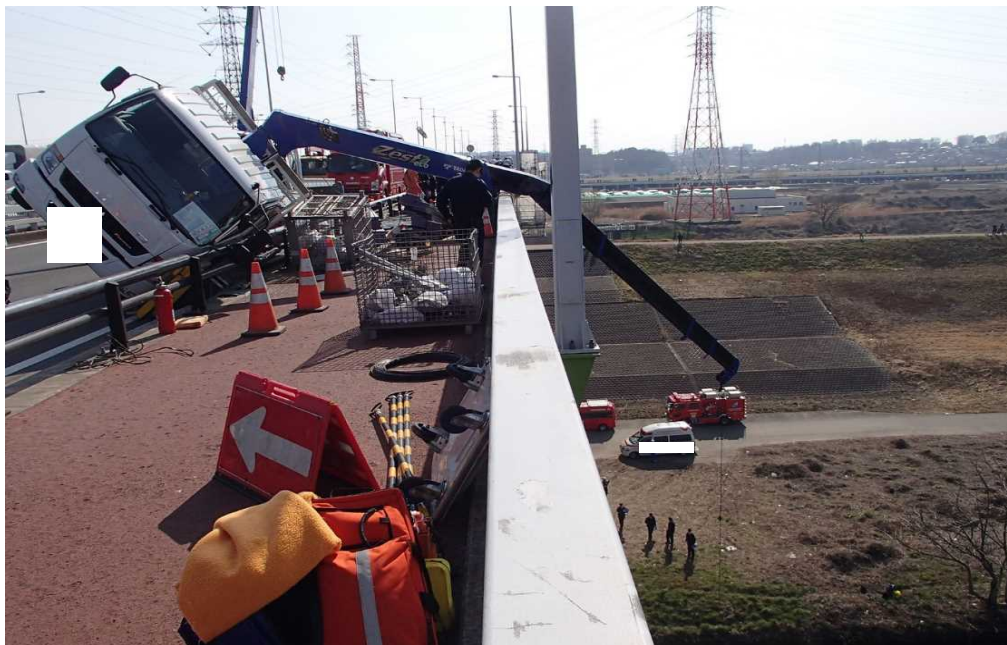
事例12 その他事故・労働災害

・ゴンドラを吊っていたクレーン付トラックが転倒し、吊りワイヤーが破断し、ゴンドラごと作業員が川に落下し、死亡した。

・定格荷重を超えた荷を吊っていた。

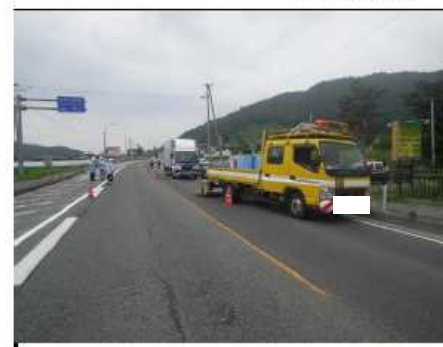
事故状況
H26年7月23日
9:00頃

・被害者ら(作業員2名及び運転手1名)は車道外側線施工後に養生のため置いていたセーフティコーンを、トラックに乗車しながら回収作業していたところ、後方より第三者が運転するトラックが衝突してきた。

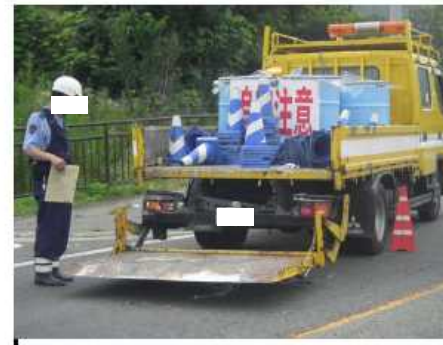
事故状況
H26年7月23日
9:00頃

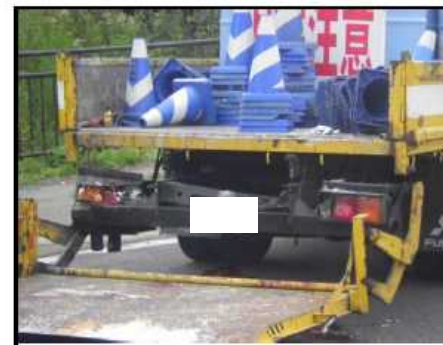
事故状況
H26年7月23日
9:00頃

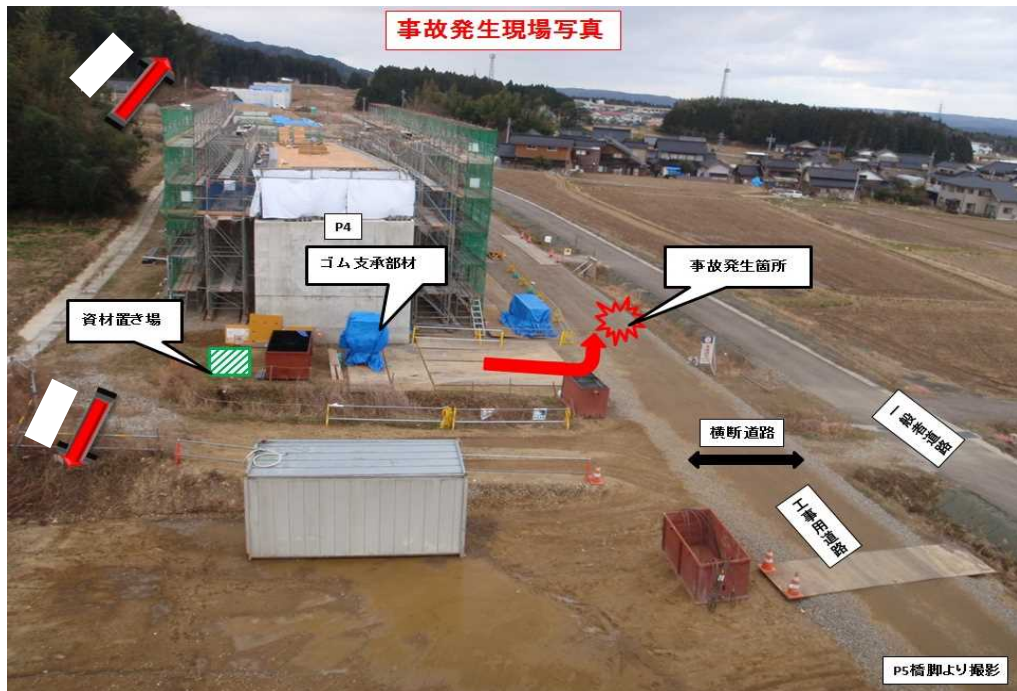
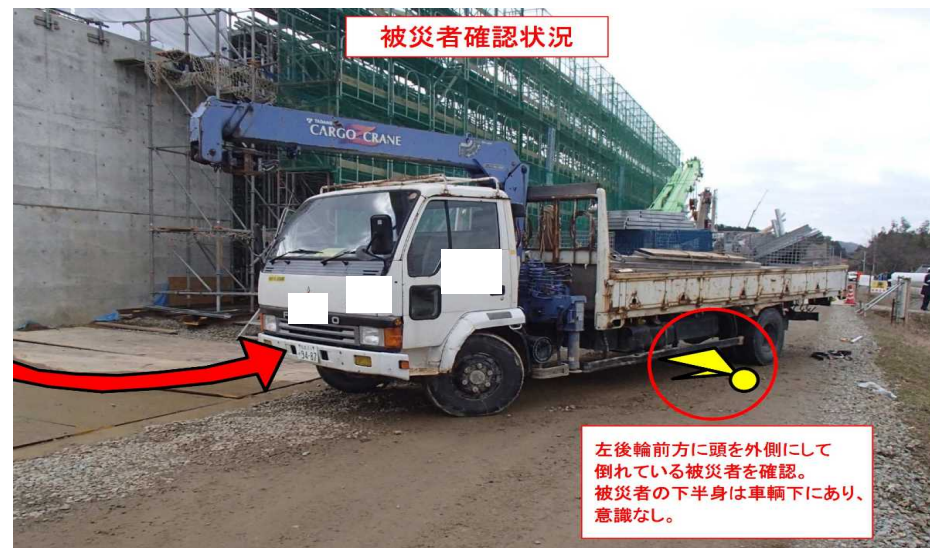
事例14 交通事故・公衆災害(第三者災害)

【事故発生状況】
・P4橋脚の足場材を他の橋脚に転用しようと足場材をクレーン付トラックに積み込み、車両を後退させたところ、工所用道路内に進入していた高齢女性と接触。

【事故発生原因】
・工事現場内へ第三者が誤って進入。
・運転手が後方確認を怠った。
・運転手と一緒に積み込み作業を行った作業員が後進時の誘導を怠った。
