# 安全啓発リーフレット (平成29年度版)

## 直轄工事における事故発生状況

# 吊りフックと吊り紐の間に指を挟まれ被災（負傷事故：休業4日以上）

## 事例1 重機事故(クレーン関係)・労働災害

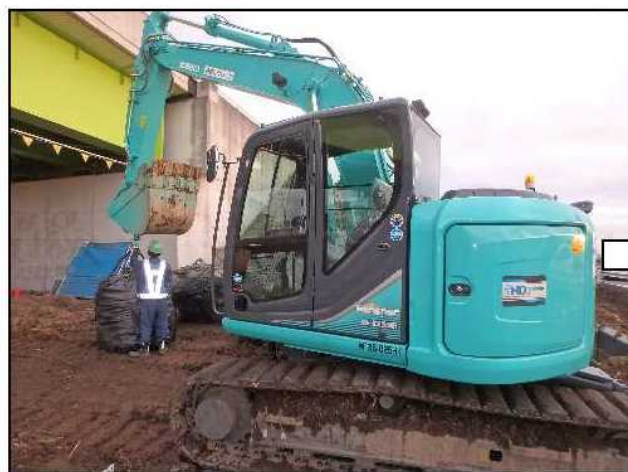
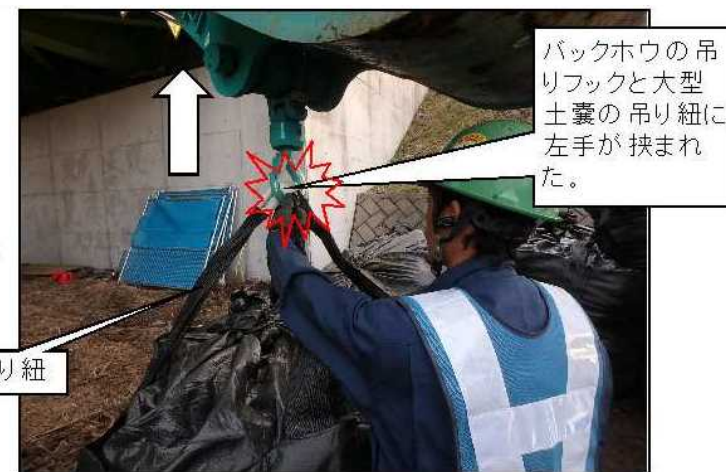
- ① 日 時：平成 28年 11月 25日（金）
- ② 作業内容：大型土嚢製作設置【道路改良工事】
- ③ 事故内容：吊り紐を左手で握ったまま被災者が合図を送り、そのまま吊り上げたため左手指が吊フックと吊り紐の間に左手指を挟まれ被災した。
- ④ 被害状況：作業員 1名負傷(休業4日以上)

- 地盤改良工事に伴い、路体盛土部の掘削を行い、その土砂にて大型土嚢を製作・設置していた。
- 大型土嚢1袋を移動しようと被災者が吊フックに大型土嚢の吊り紐を掛けた。(予定外作業)
- 吊り紐を左手で握ったまま被災者が合図を送り、そのまま吊り上げたため左手指が吊フックと吊り紐の間に左手指を挟まれ被災した。

- 無資格者(被災者)が玉掛作業を行った。
- 合図者がいないのにクレーン作業を行った。
- 吊り紐を握ったまま吊り上げた。
- 予定外作業時の連絡体制に不備があった。
- バックホウの走行に支障とならない位置に大型土嚢の製作箇所を指示していなかった。

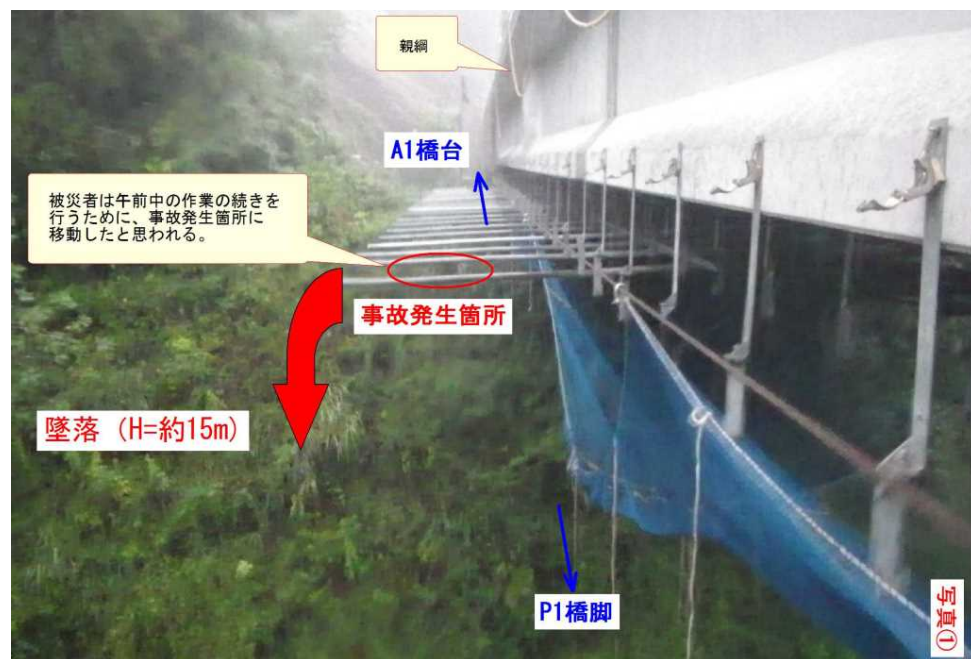
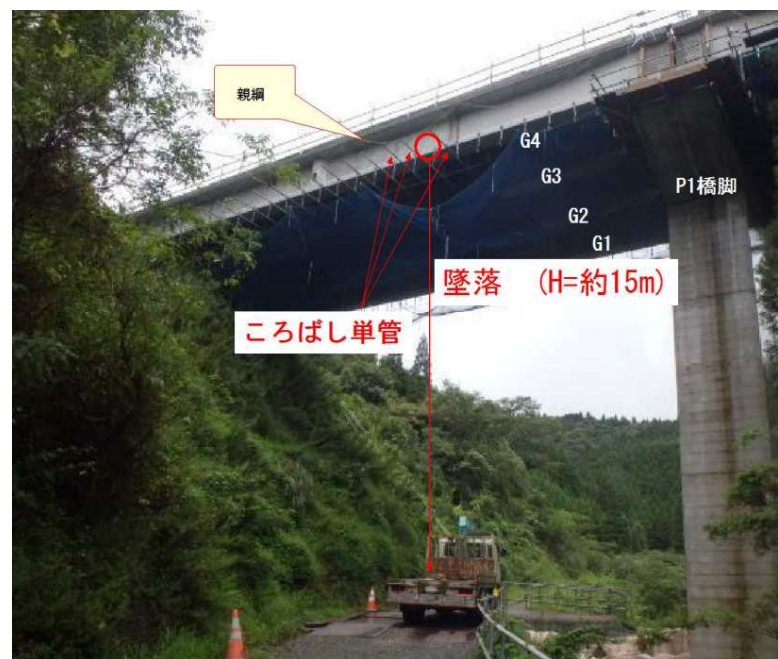
- ① 日 時：平成 28年 9月 16日 (金)
- ② 作業内容：吊り足場組み立て【鋼橋架設工事】
- ③ 事故内容：主桁下の吊り足場の組み立て作業中に、足場から下に停めていたユニック車の荷台に約15m墜落して被災。
- ④ 被害状況：作業員 1名死亡

- 主桁下の吊り足場の組み立て作業中に、足場から下に停めていたユニック車の荷台に約15m墜落して被災。

- 現場安全管理体制が不十分であった。
- 作業員の安全意識、作業手順の認識が不足していた。

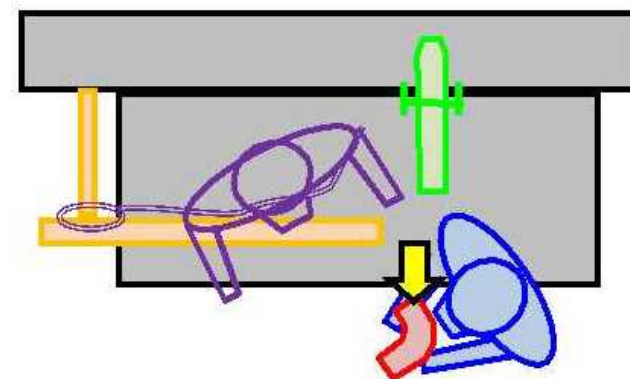
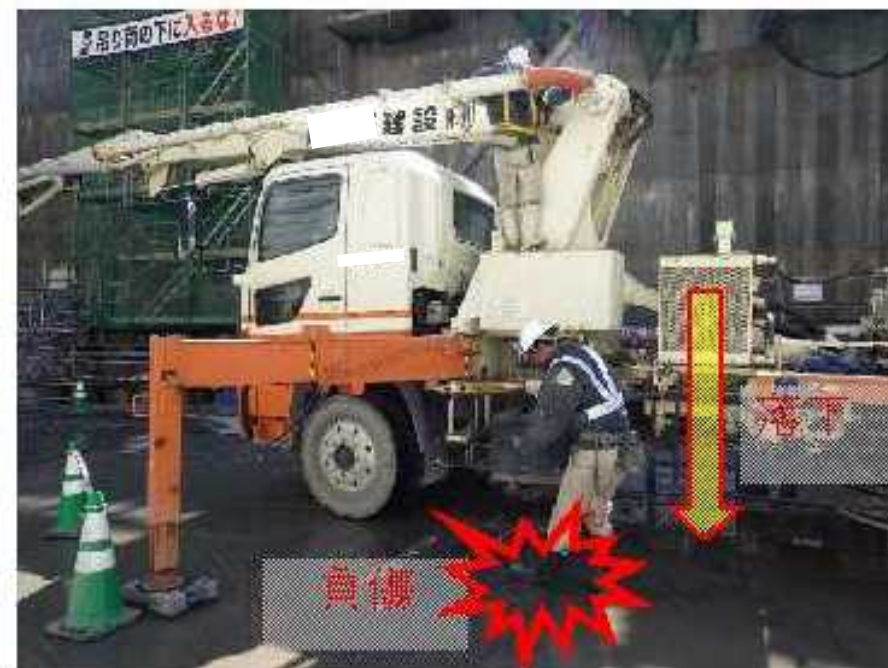
- ① 日 時：平成 28年 3月 2日（水）
- ② 作業内容：コンクリートポンプ車配管交換【フィルダム工事】
- ③ 事故内容：コンクリートポンプ車上で配管交換作業中、バランスを崩して落下し被災。
- ④ 被害状況：作業員 1名負傷（休業4日以上）

- コンクリートポンプ車の付け根の配管が損傷したため、配管内の圧力を抜いた後、被災者とポンプ運転手が車上に上がり、配管の交換作業を開始。
- 被災者は、安全帯を使用してボルトを緩める作業をしていたが、最初に外す曲り配管を受け取るために安全帯が邪魔になったため安全帯を外した。
- 運転手が曲り管を固定しているジョイントを外し、被災者が曲り配管を受け取った際に、車上でバランスを崩し配管と共に落下し被災した。

- 途中で安全帯を外した。
- コンクリートポンプ車の上は、配管の交換作業を行う前提となっていないためスペースが狭かった。
- コンクリート打設中の交換のため焦りがあった。

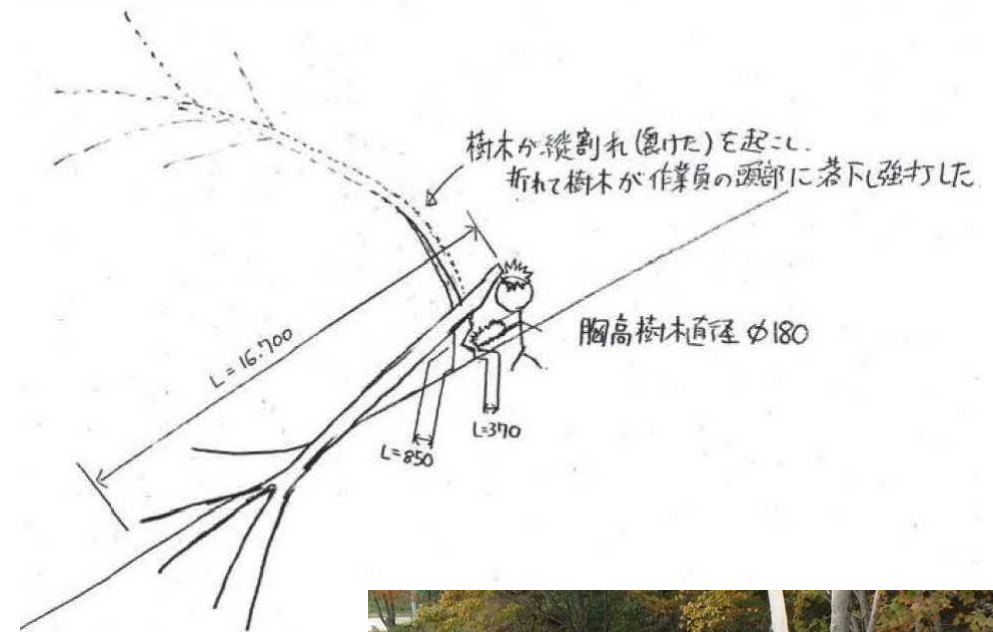
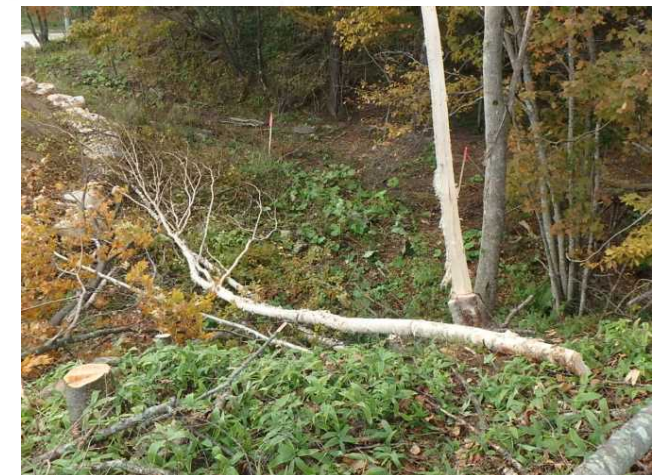
- ① 日 時：平成 28年 10月 17日（月）
- ② 作業内容：チェーンソーによる伐木作業【河川・道路構造物工事】
- ③ 事故内容：斜面上にて大きく曲がった樹木を伐木作業中、突然折れた樹木が作業員に直撃し被災。
- ④ 被害状況：作業員 1名死亡

- 斜面上にて大きく曲がった樹木をしゃがみながらチェーンソーによる伐木作業を開始した。
- 幹径の2/3程度切れ目を入れた際、樹木の裂ける音がした為、作業を一時中断し立ち上がって樹木の状況を確認した。
- その後、樹木の亀裂に変状がないため再度しゃがんで伐木作業を再開しようとしたところ、突然樹木が折れ、幹が作業員に直撃した。

- 業務従事者安全衛生教育（特別教育）の未受講者であり、危険木の知識がなかった。
- 作業手順書に伐木にかかる記載がなく不備があった。
- 見張人が配置されていなかった。

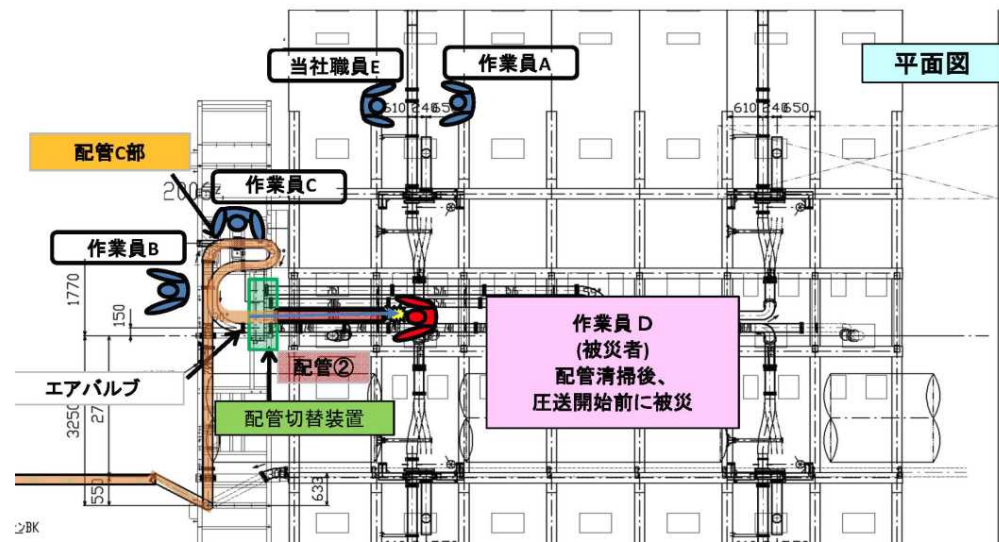
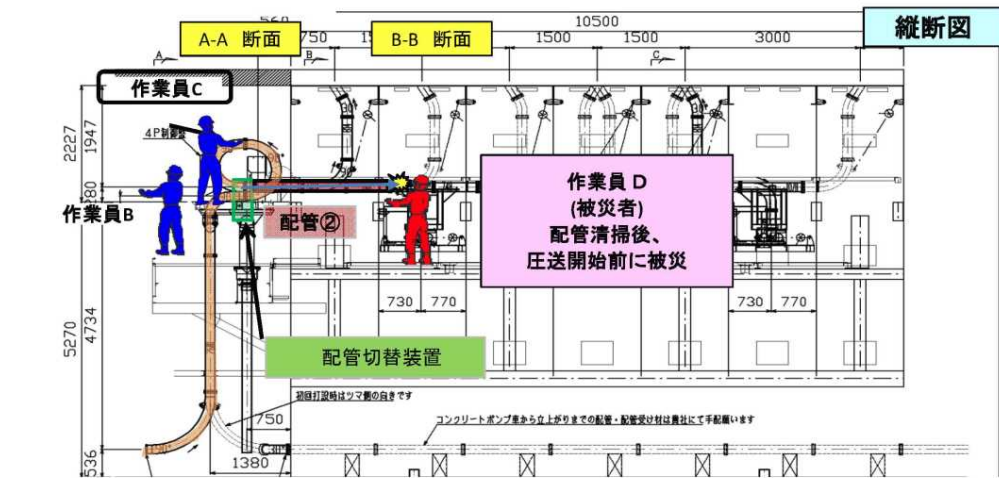
- ① 日 時：平成 28年 2月 16日 (火)
- ② 作業内容：コンクリート圧送管清掃作業 【コンクリートダム工事】
- ③ 事故内容：トンネル内で閉塞したコンクリート圧送管を清掃中、残圧によりコンクリートを被り被災。
- ④ 被害状況：作業員 1名死亡

- コンクリート圧送中に配管内でコンクリートが閉塞。
- 配管切替装置の移動フレームをスライドし、配管内に留まっている圧力を開放。水洗いによる配管内のコンクリート除去。
- 配管切替装置の移動フレームを元の位置に戻し、ポンプ側の配管を叩き衝撃を与えた。
- 残コンクリートが残圧により被災者を目掛けて排出。

- 閉塞箇所の特定が不十分であった。
- 管内圧力が完全に減圧できていなかった。
- 覆工作業主任者の指揮のもと、筒先の人払いの目視確認が不十分であった。
- 管内の減圧が完了していると思い込み、筒先の前に立入ってしまった。

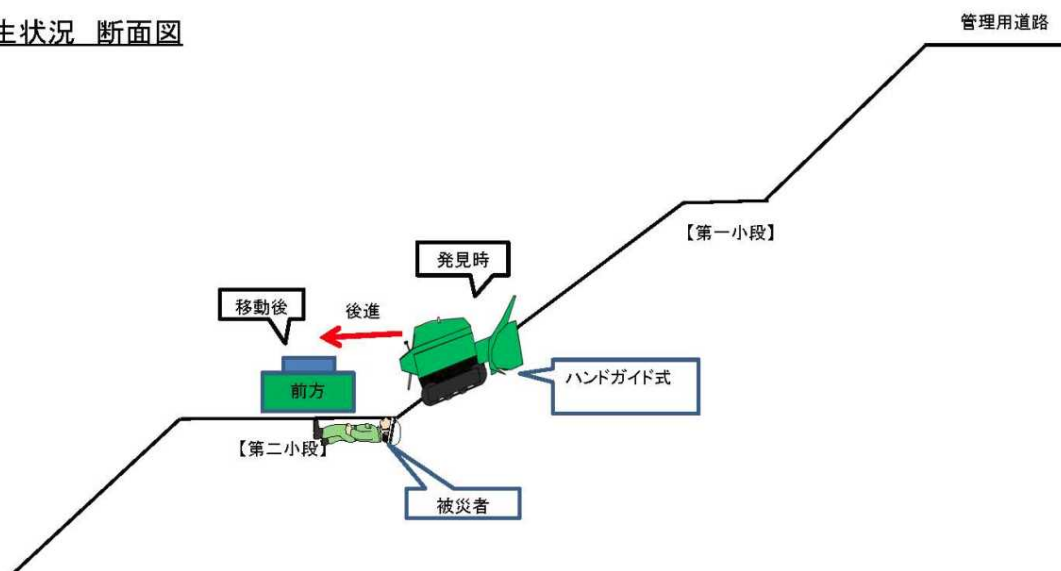
事故発生状況 断面図

- ① 日 時：平成 28年 10月 12日（水）
- ② 作業内容：堤防の除草作業【維持修繕工事】
- ③ 事故内容：堤防をハンドガイド式草刈車で除草作業中、機械運転者が草刈車の下敷きになり被災。
- ④ 被害状況：機械運転者 1名死亡

- 堤防をハンドガイド式草刈車で除草作業中、機械運転者が草刈車の下敷きになり被災。
- 搭乗ステップの付根の金属部分が破断したなど、何らかの原因でバランスを崩し草刈車から転落し、下敷きになったものと推測される（目撃者無し）。

- 安全装置を装着していなかった為、エンジンが停止されなかった（推測）。

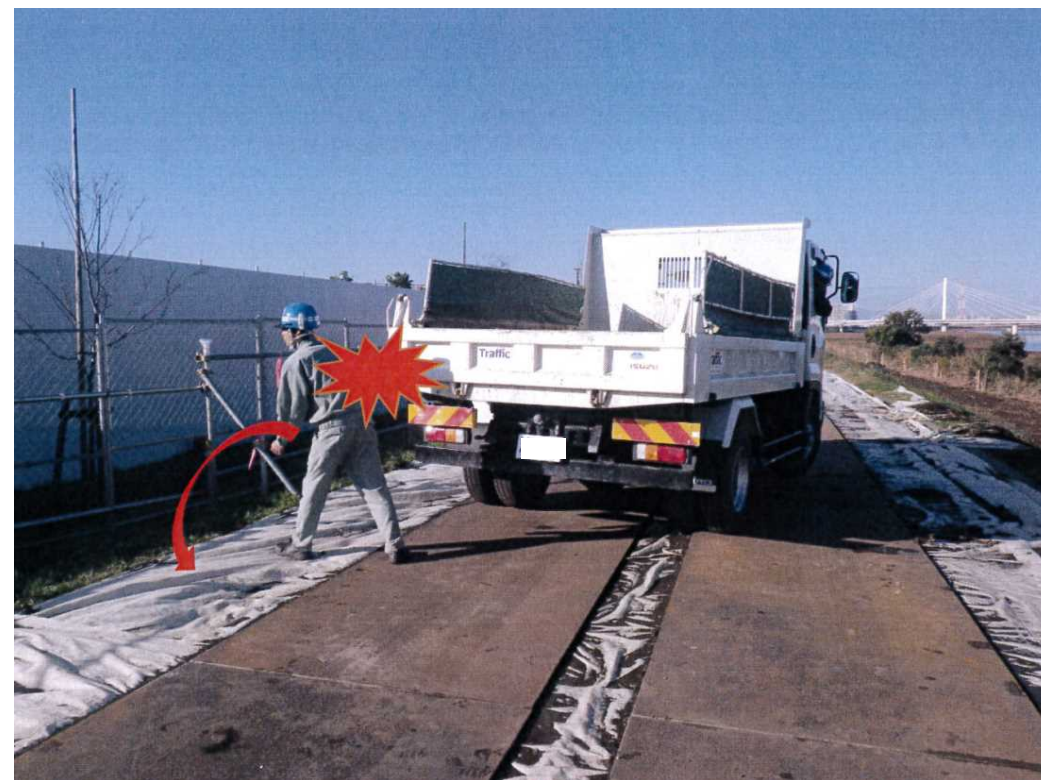
- ① 日 時：平成 28年 11月 10日（木）
- ② 作業内容：ダンプ誘導【河川工事】
- ③ 事故内容：誘導者がダンプに停止の合図をせずに左側の死角に入り、後退してきたダンプと接触し被災。
- ④ 被害状況：誘導者 1名負傷（休業4日以上）

- 当初右側後方で誘導していたが、川表法面にダンプアップする為左によりはじめたところ、ダンプが脱輪しそうになった。
- 誘導者がダンプに停止の合図をせずに左側を確認しに行き死角に入ってしまった。
- そのまま後退してきたダンプと接触した。

- ダンプの死角に入ってしまった。
- ダンプ運転手が誘導員の所在確認を怠った。
- 誘導員が見えなくなったにもかかわらず、ダンプを停止しなかった。
