共同住宅の再生のための技術 (耐震性)について

東日本大震災による集合住宅の被災状況調査

耐震改修工事費用の調査

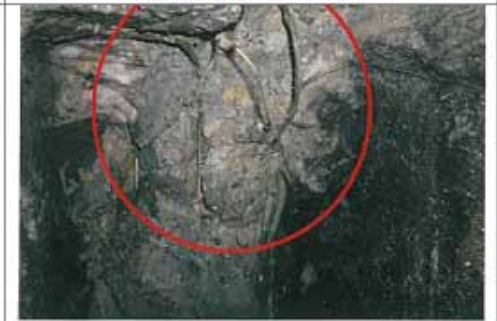
全6棟の団地の内、1棟に沈下及び傾斜が認められた。
このため杭の掘削調査を行った結果、杭の破損が認められた。

杭の損傷 (No. 1)

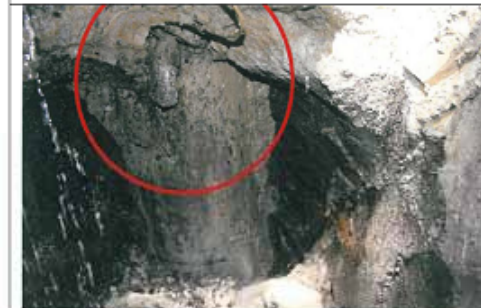
杭の損傷 (No. 2)

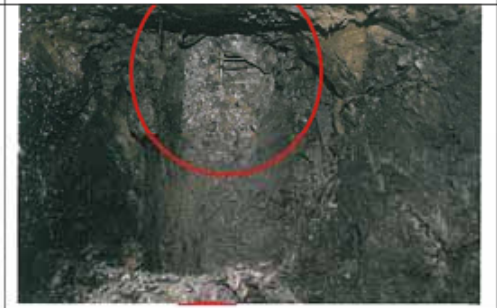
杭の損傷 (No. 3)

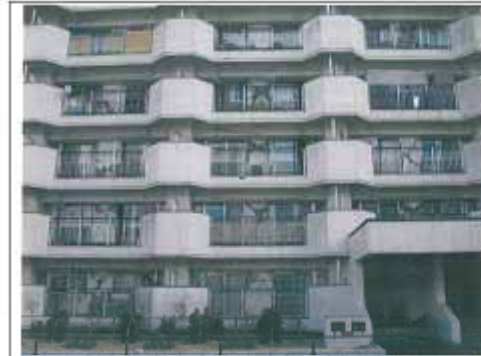
仙台市F住宅はSRC造11階建ての 号棟と中層住棟6棟からなる。この内号棟の二次壁が著しく損傷した。梁の一部にコンクリートの剥落が見られたが、柱、耐力壁には顕著な損傷は見られない。

バルコニー側方立壁の損傷

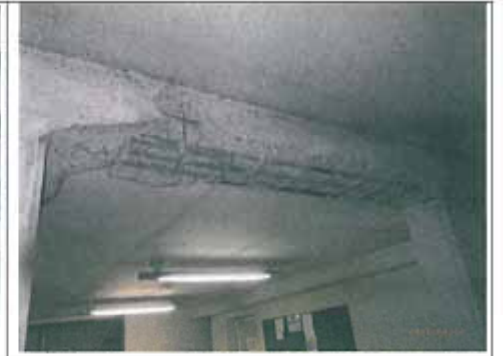
梁かぶりコンクリートの脱落

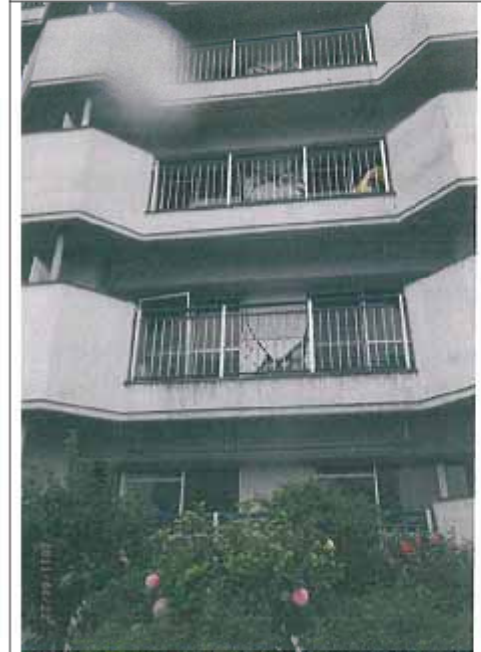
バルコニー側方立壁の損傷

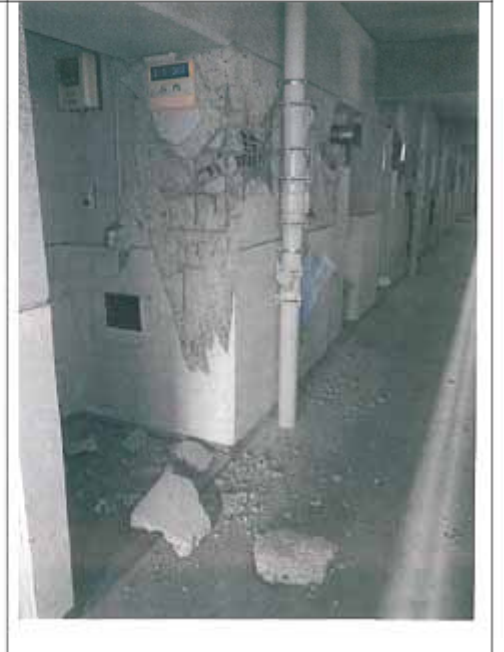
共用廊下側二次壁の損傷

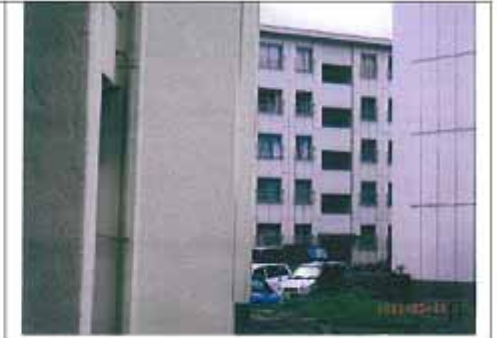
仙台市H団地は全61棟からなる。この内、5階建ての 号棟及び 号棟に傾斜が生じた。ラーメン構造の 号棟は柱、梁にひび割れの発生も認められる。

建物の傾斜状況

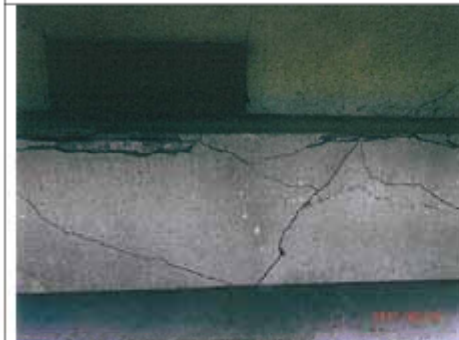
基礎梁に生じたひび割れ

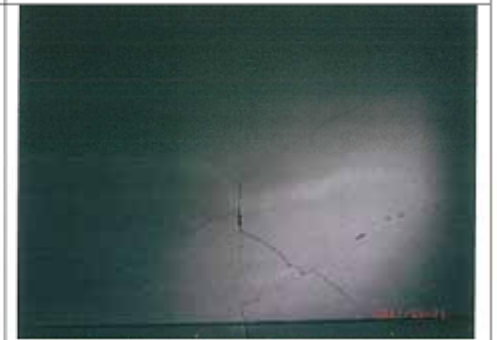
耐力壁に生じたひび割れ

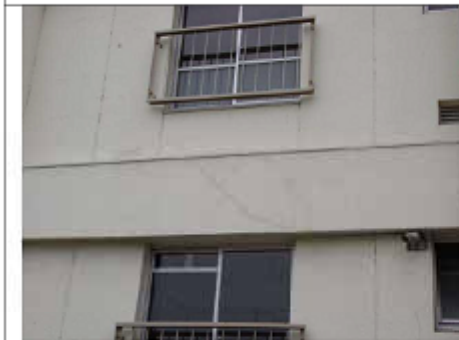
梁に生じたひび割れ

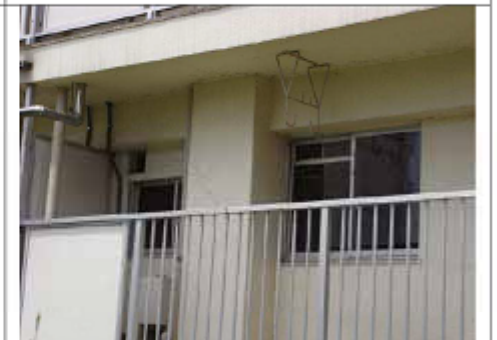
柱に生じたひび割れ
