熊本地震における建築物被害の原因分析を行う委員会 報告書 概要

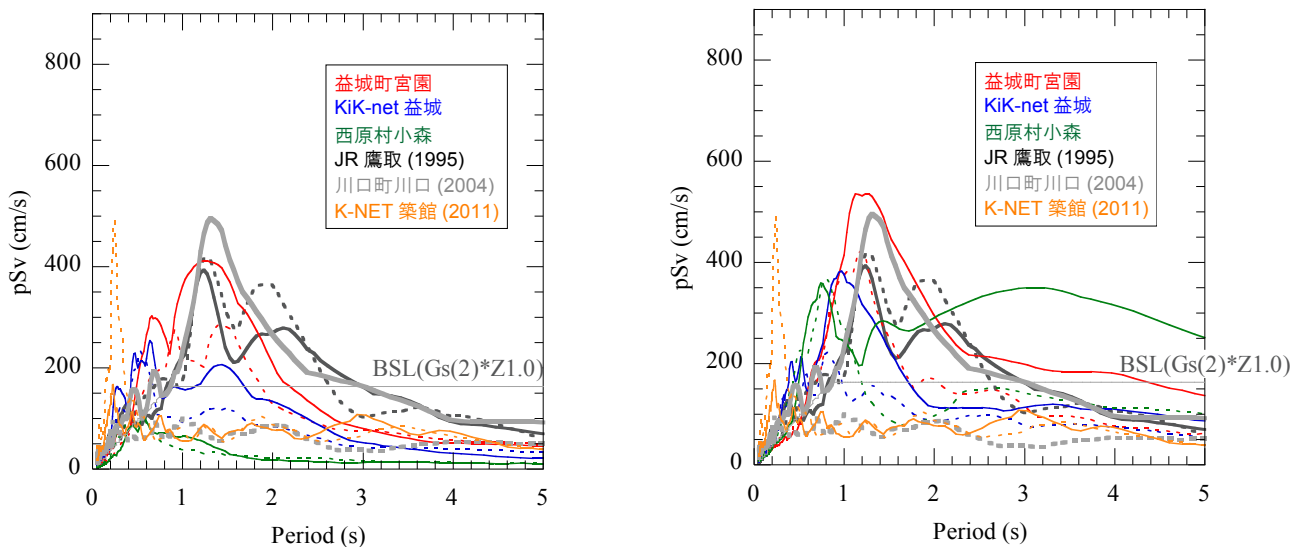
図1 擬似速度応答スペクトルの比較

25 気象庁、国立研究開発法人防災科学技術研究所(K-NET及びKiK-net)、及び熊本県等の震度計で多くの強震観測記録が得られ公開されている。震度7が観測された益城町および西原村で得られた地震動は、周期1~2秒の範囲で、前震についてはJR鷹取(1995)等の過去地震と同程度かそれ以下であったが、本震については過去地震を超える記録が観測されている(図1参照)。熊本市及び宇土市の本震記録も告示スペクトルを上回っていた。

(左:前震、右:本震、破線はNS方向、実線はEW方向を表す。

「BSL(Gs(2)*Z1.0)」は建築基準法令における地表面(第2種地盤、Z=1.0)の地震動に対応)

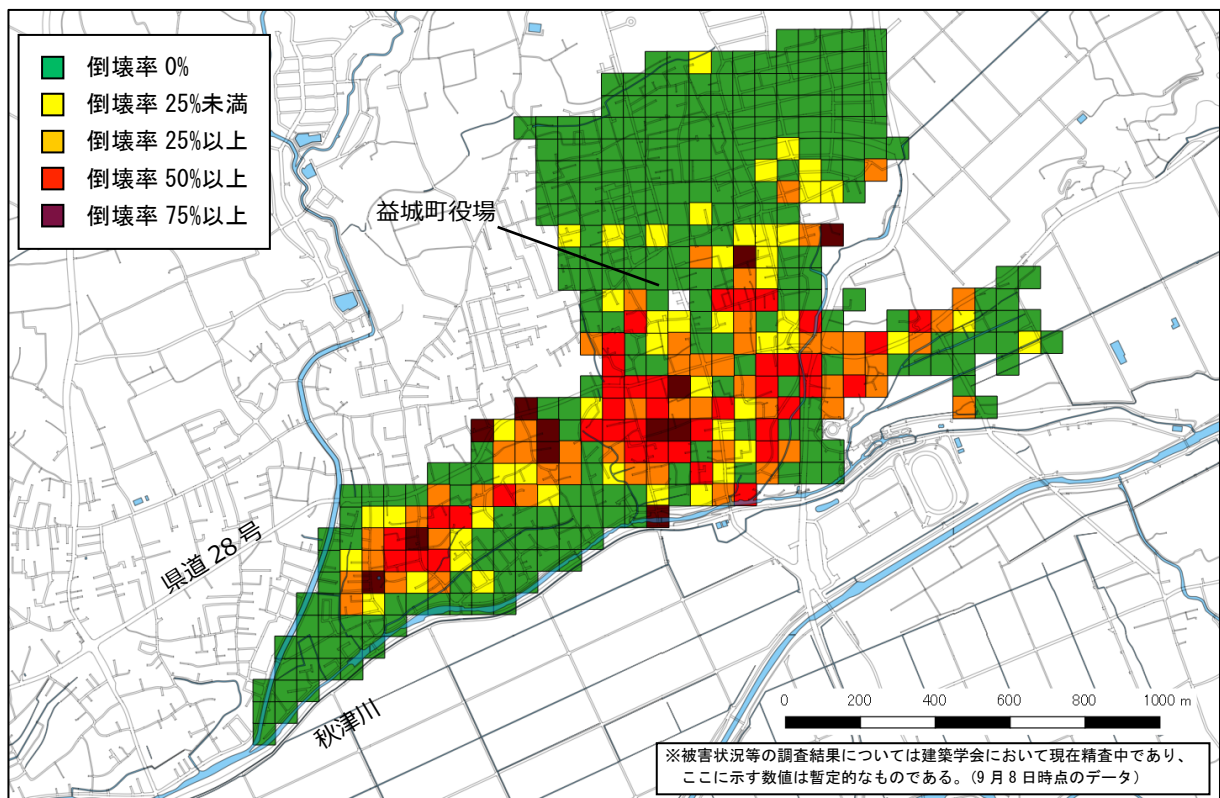
図2 学会悉皆調査結果による倒壊率の分布

- ・倒壊率は県道の南側で高く、調査エリアの北東の辻の城地域と、南側の秋津川に近い地域では低い傾向にある（図2参照）。
- ・県道の南側では、倒壊・崩壊した建築物が古くから宅地であった段丘面に多く存在し、氾濫平野・旧河道には少なかった。
- ・倒壊建物の位置は20世紀初頭の住宅地と一致する傾向にあった。

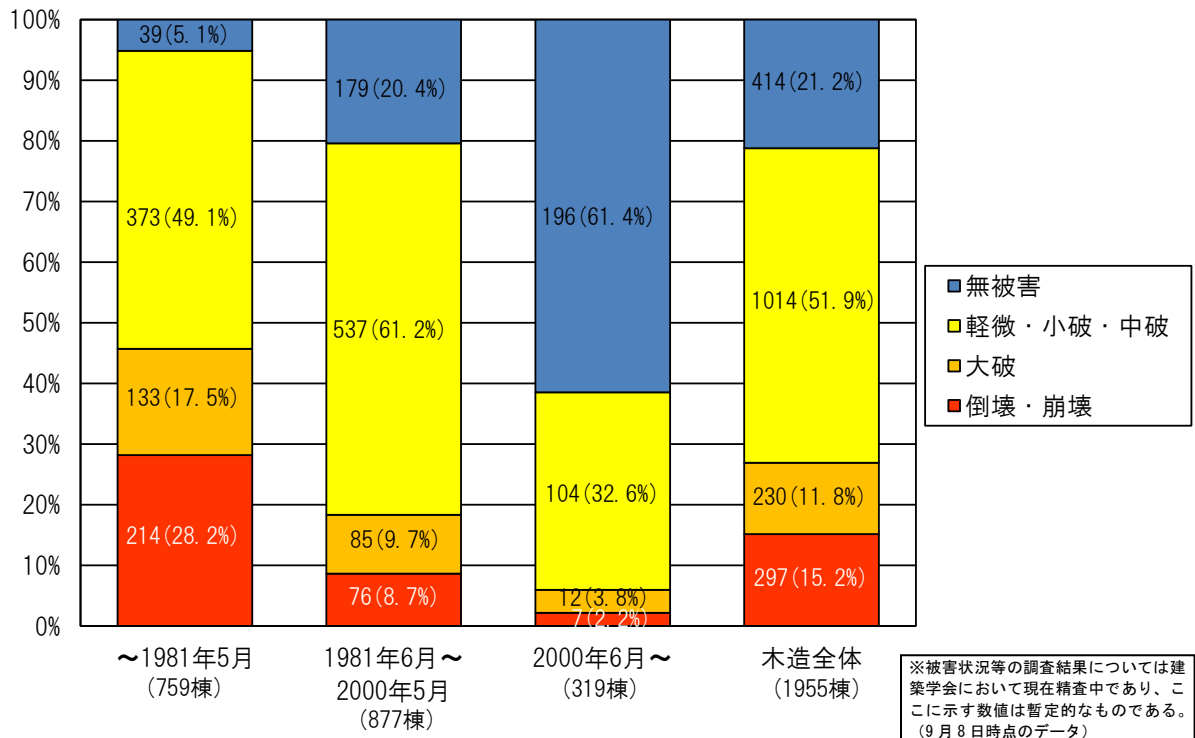
図3 学会悉皆調査結果による木造の建築時期別の被害状況

- ・学会悉皆調査によれば、新耐震基準導入以降に比べて、それ以前（旧耐震基準）の木造住宅の被害率が顕著に大きい。新耐震基準導入以降では、2000年の接合部等の基準の明確化以降の木造住宅の被害率が、それ以前（昭和56年基準）の被害率と比較して小さい（図3参照）。
- ・益城町における国総研・建研の調査により、倒壊・崩壊が確認され、接合部の状況等が確認できた昭和56年基準の木造住宅全てについて、2000年に明確化された基準の接合部仕様を満たしていないことを確認した。また、接合部仕様以外の被害を大きくしたと考えられる要因として、地盤変状、隣棟の衝突、蟻害等がみられた。
- ・学会悉皆調査範囲において倒壊が確認された2000年以降の木造住宅7棟のうち3棟は接合部仕様が不十分であり、1棟は敷地の崩壊、基礎の傾斜等が確認された。残る3棟については、明確な被害要因が確認できず、震源や地盤の特性に起因して局所的に大きな地震動が作用した可能性が考えられる。
- ・学会悉皆調査範囲において前震で倒壊・崩壊したと確認された木造住宅に2000年以降のものは存在せず、昭和56年基準の木造住宅5棟すべてについて、不十分な接合部の仕様、隣接建物の倒壊等を確認した。
- ・学会悉皆調査範囲内の住宅性能表示制度を活用した木造住宅のうち、耐震等級が3であった16棟は14棟が無被害、2棟が軽微又は小破の被害であった。
- ・西原村では、旧耐震基準と推測される木造住宅の倒壊・崩壊と、傾斜地における敷地の被害や擁壁の崩壊が多数確認された。
- ・南阿蘇村では、2階建て木造アパート7棟の倒壊が確認されたが、柱脚・柱頭等の端部が確認できたものの多くは釘打ち程度の比較的軽微な接合方法であった。
- ・熊本市内等で倒壊・大破の木造住宅が数棟確認されたが、旧耐震基準と推定されるものの被害が多かった。

- 旧耐震基準（新耐震基準導入以前のものをいう。以下同じ。）の木造建築物については、過去の震災と同様に新耐震基準導入以降の木造建築物と比較して顕著に高い倒壊率であった。必要壁量が強化された新耐震基準は、旧耐震基準と比較して、今回の地震に対する倒壊・崩壊の防止に有効であったと認められ、旧耐震基準の木造建築物については、耐震化の一層の促進を図ることが必要である。
- 新耐震基準導入以降の木造建築物では、接合部の仕様等が明確化された 2000 年以降の倒壊率が低く、接合部の仕様等が現行規定どおりのものは、今回の地震に対する倒壊・崩壊の防止に有効であったと認められる。このため、2000 年に明確化された仕様等に適合しないものがあることに留意し、被害の抑制に向けた取り組みが必要である。
- 大きな被害のあった益城町中心部においても、住宅性能表示制度に基づく耐震等級（構造躯体の倒壊等防止）が 3 のものには大きな損傷が見られず、大部分が無被害であった。このため、木造住宅に関して消費者に向けてより高い耐震性能を確保するための選択肢を示す際には、住宅性能表示制度の活用が有効と考えられる。
