現場における危機管理対応と今後の堤防強化方策について ～宮城県北部を震源とする地震を経験して～

東北地方整備局 北上川下流河川事務所 鹿島台出張所 平舘 淳一

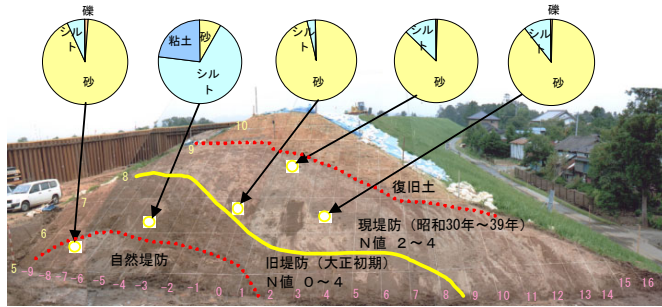
写真-1 鳴瀬川左岸 12.4km 開削状況

- ・昭和30年代に腹付け・嵩上げにより拡幅した現堤防は砂質土（河道掘削土）が主体で降雨が浸透しやすく、また施工当時の転圧も不十分であり潜在的に堤防強度が不足
- ・大正初期に築堤された粘性土主体の旧堤防によって浸透水が抜けにくく堤体が飽和しやすい構造

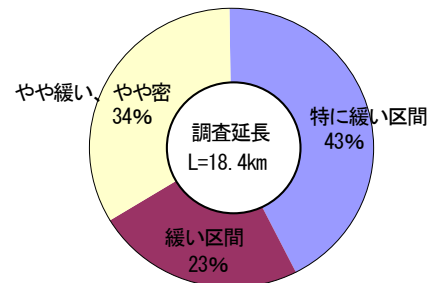
図-3 堤防の緩み (鳴瀬川)

前述の被災状況から危惧された鳴瀬川堤防の地震及び浸透に対する安全性について、未被災箇所も含め縦断的に把握するために物理探査を行った。結果は、図-3に示すとおりであり、N値 ≤ 4 相当の緩い区間は全体の66%、N値 ≤ 2 相当の特に緩い区間は全体の43%を占めており、地震及び浸透に対する安全率の低い箇所が多く存在している。

①堤防の完成堤化を促進する

堤防の完成断面を確保することにより浸潤線発達を抑制し、基盤の液状化や地震動による堤体の変形等に対しても効果が期待される。

②裏法尻ドレーンを設置する

当面、完成堤化の見通しの無い区間においては、裏法尻ドレーンを設置し、浸透水を排出することによって、高水時の法滑りやパイピング、降雨の影響を受けた堤防の地震時の安全性向上を期待する。

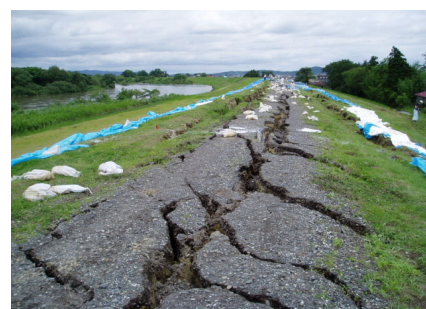
写真-2 鳴瀬川堤防(南郷町二郷)被災状況
