# 神戸港 [PI2 期地区] 第八防波堤(南)流用函の補強対策工法検討

神戸港湾空港技術調査事務所

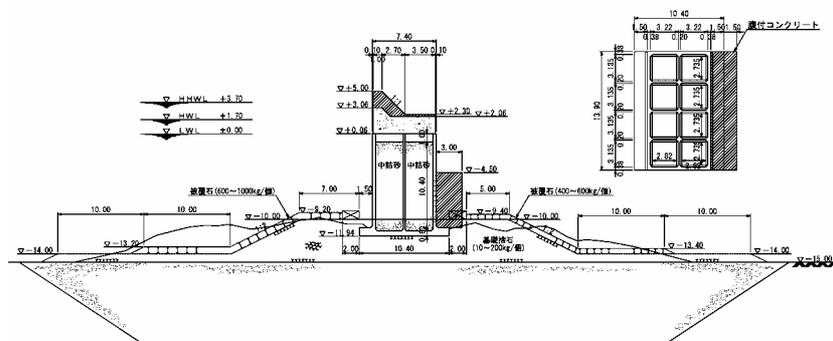
図 - 2 第七防波堤現況標準断面図

流用するケーソンは、延長約 130m 区間の標準函 9 函で堤頭函 1 函は第七防波堤に流用する。すべてのケーソンが製作からすでに 20 年程度経過している。第七防波堤は六甲アイランド・ポートアイランド地区の港内静穏度を確保するため計画されたもので、昭和 45 年(1970)年から整備を開始し、西側先端部は昭和 57 年(1982)年に完成している。その後、本ケーソンは 1995 年の兵庫県南部地震で 1.4m~2.6m の沈下被災をうけた。震災復旧対策として上部工の嵩上げの原型復旧を行ったが、地震時の転倒に対する所要安全率を満足できなかった。そのためケーソン港内側側面の腹付けコンクリート施工で堤体幅を広げた。この対策により、端趾圧の低減とフーチング部分の耐力を確保している。設置された腹付けコンクリートは幅 3.0m x 高さ 6.44m あり、ケーソンと腹付けコンクリートの一体化のために、ケーソン側壁に差し筋(D25@60cm pitch)が配置されている。(図 - 2 参照)

震災復旧対策箇所

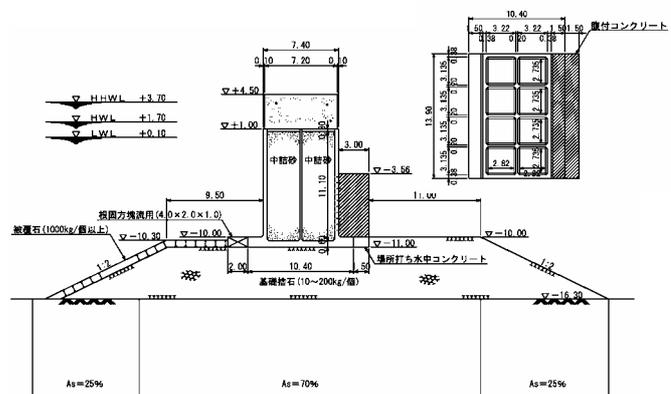
図 - 3 第八防波堤(南)標準断面図(七防流用)

本検討区間における第八防波堤(南)の標準断面は、一般的な防波堤の設計手順にそって図 3 に示すとおり設定した。具体的には設置水深を変え、中詰材・上部工の工夫で堤体本体の安定が成立する断面を選定した。なお、既設の断面での検討であり、設置水深を浅くすると衝撃砕波力を受けて堤体の安定を確保できず、逆に設置水深を深くすると波力に見合う堤体重量が確保できないため、設置水深検討の自由度は新規設計に比較すると制限を受けた。続いて基礎捨石・地盤改良範囲の計算を行い、最も経済的と思われる断面を採用した。なお、震災復旧で補強した腹付けコンクリートはそのまま流用して港内側に配置している。これは、撤去が施工上困難であること、また、厳しい波浪に耐える堤体重量として必要であったためである。

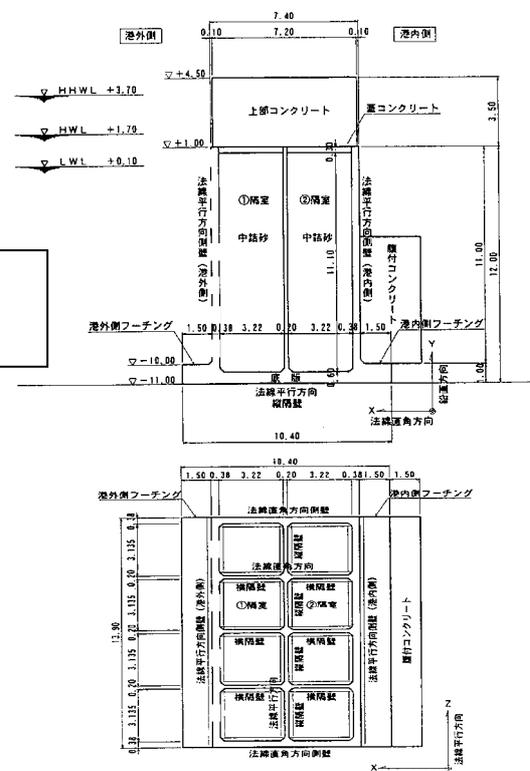
図-4 補強対策必要部材

設定した外力条件の下、部材耐力照査を実施したところ図-4に示す箇所(港内側の隔室底版及び港外側法線平行方向側壁・法線直角方向側壁)について使用時のひび割れが許容値をこえる結果となった。これに対して以下のように対策工法の検討を行った。

ケーソン側壁部は、引波時の中詰土圧により、外側においてひび割れが生じることとなる。これに対応するため、ひび割れの補強対策工法として次の3つの案を考えた。

— 耐力不足  
鉄筋位置

波圧時には、港内側の隔室底版の上側でひび割れ幅が許容値を上回る結果となる。しかし、『ハイブリッドケーソン設計マニュアル 平成 11 年 6 月(沿岸開発技術研究センター)』によると、ケーソン内部は、蓋コンクリートなどで外気より遮断されていることから隔室内の溶存酸素量だけでは腐食が進行することは考えにくく鋼板の防食対策は不要となっている。また、海底土中部の腐食速度 0.02mm/年を用いた場合、耐用年数 50 年に対する腐食量は 1mm であり、ひび割れ発生部分の局所的な腐食に留まるものと考えられるため、極端な耐力低下は考えにくいものと思われる。このことから底版部の対策については行わないこととした。

また、流木等の衝突による剥離の懸念も考えられるため、海上での施工が容易で経済的である外力低減(蓋コンクリートの増厚と上部工との一体化)工法を本ケーソンの補強工法として採用した。

外力低減時の部材耐力照査を行った結果、蓋コンクリートを 20cm 増厚し、上部工と一体化することにより側壁部の耐力が満足できた。
