# 仙山峠地すべり災害における監視体制について

松江国道事務所 管理第2課 山根 裕市

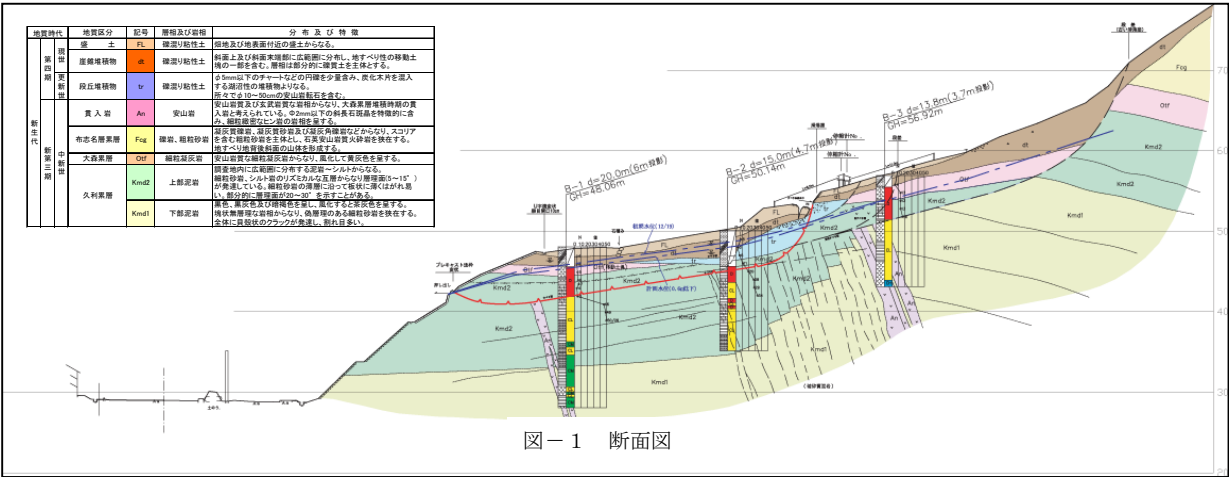
本地区の地質は、新第三系中新統の久利層の泥岩、安山岩及び段丘堆積物や崖錘堆積物等の被覆層から形成されている。地質構造は山地側で受け盤の堆積構造だが、斜面下方は見掛け上、緩い流れ盤の堆積構造からなる。さらに両者の境界面には、ほぼ東西方向に延びる北傾斜（60～80°）の断層破碎帯（幅約 20m）が存在する。ボーリング等のデータから、すべり面は久利層の上部泥岩層に存在することが判明した（図-1 参照）。

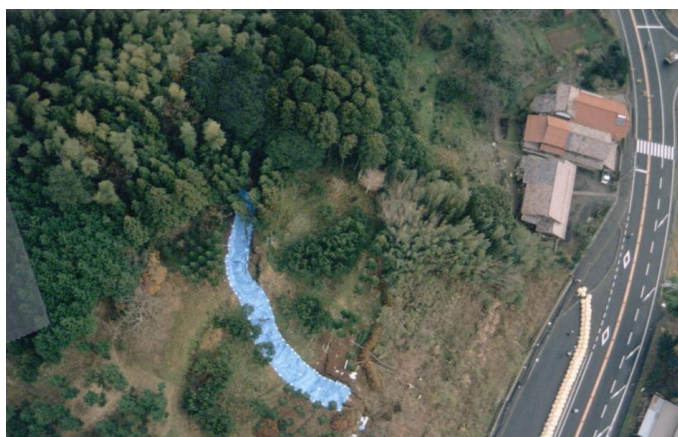
写真-1 仙山峠地すべりの全景

国道 9 号仙山地区(385k+185～235 付近 大田市の北東約 10km、多伎町の境界に位置する)の道路切土法面で幅約 50m、奥行き約 50m 深さ 5～6m の規模の地すべりが発生した(以下「仙山峠地すべり」)。発見直後から、仙山峠地すべりは冠頭部の滑落崖・陥没地形が急激に拡大した。これにより国道 9 号の同区間で片側交互通行規制を実施し、隣接民家の住民が避難する事態となった。

滑落崖・陥没帯にはブルーシートが貼られている。

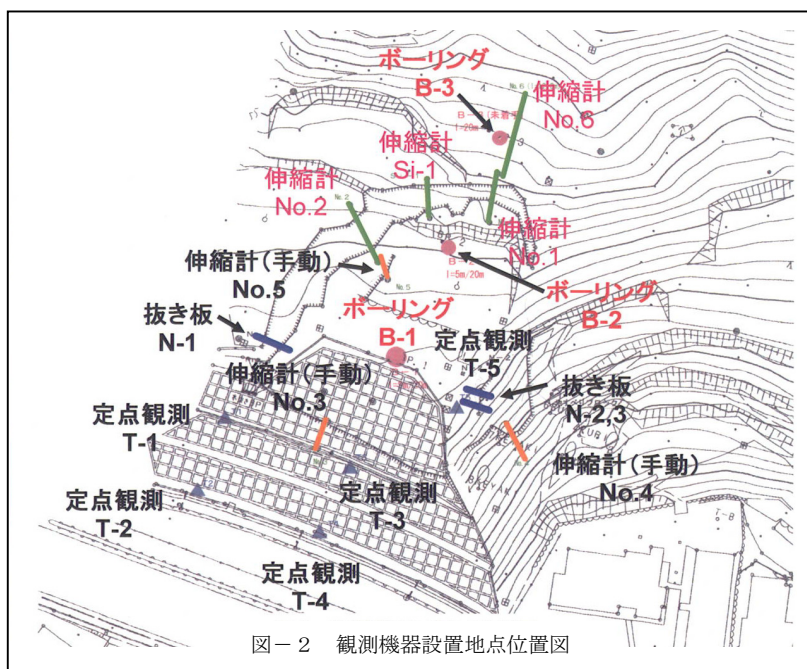
図-2 観測機器設置地点位置図

移動速度が水抜き工の完了前には一時的に最大で 20mm/h が観測されたが、水抜きが完了した時点で活動はほぼ収束した状態となった。その他に実施した動態観測は作業の状況や地すべり変状の状況に応じて必要な内容を決定し、観測期間も含め、効果的な計画の上、実施した(図-2 参照)。
