# 排水性舗装の耐久性と機能の検証

九州地方整備局 九州技術事務所 調査試験課 祝迫 龍一

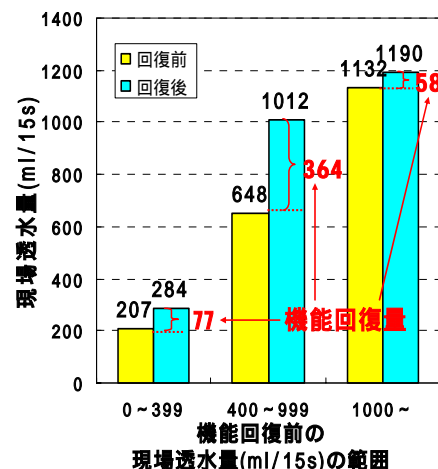
図-4 現場透水量範囲別機能回復効果

図-4 は、機能回復作業前の現場透水量を 0 ~ 400ml/15s 未満、400 ~ 1000ml/15s 未満、1000ml/15s 以上の 3 つの範囲に分けて機能回復量をグラフ化したものである。図から、機能回復前後の現場透水量を比較した結果、400 ~ 1000ml/15s 未満の範囲の回復量が 364ml/15s と大きいことが分かる。0 ~ 400ml/15s 未満では、回復量が 77ml/15s と少ないことから、機能回復効果があるのは機能回復作業前の現場透水量が 400ml/15s 以上のときである。

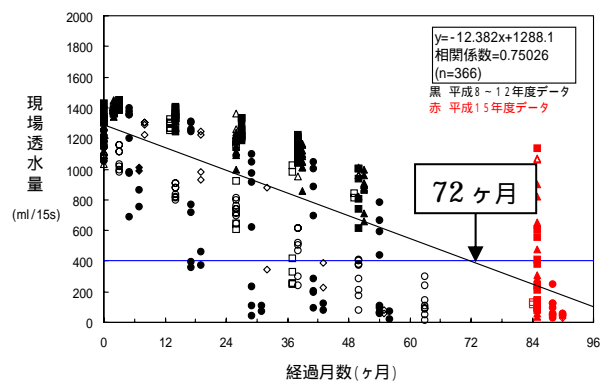
図-5 現場透水量と経過月数の関係

排水性舗装の機能の持続性を検証するために、図-5 に現場透水量と経過月数の関係を、図-6 に現場透水量と大型車交通量の相関関係を示す。

両方のグラフから、相関係数が 0.75026、0.77427 と高いことが分かる。ここでは施工後の経過月数で機能の持続を判断する方がわかりやすいため経過月数で評価する。

経過月数で見ると、現場透水量 400ml/15s に低下するまでの持続性は 72 ヶ月であり、施工後 6 年間以上持続している。

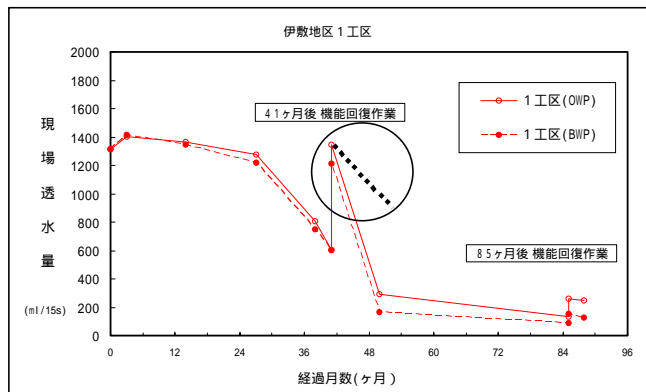
図-7 現場透水量と機能回復の経時変化

図-7に鹿児島伊敷地区の現場透水量と機能回復の経時変化を示す。図では、41ヶ月後の機能回復作業によって1工区(OWP)では1,347ml/15sまで排水機能が回復したものの、9ヶ月後の50ヶ月目現場透水量は295ml/15sにまで低下している。機能回復後の現場透水量の低下が図上の点線のような低下であれば機能回復の効果があると言えるものの、50ヶ月目の急激な低下からは機能回復の効果があるとは言い難い。したがって、機能回復の効果を持続するには、機能回復後の機能維持作業を併用することが望ましい。
