# ワイヤネット工による砂礫型土石流の捕捉効果

立山砂防事務所 水谷出張所 平井 謙蔵

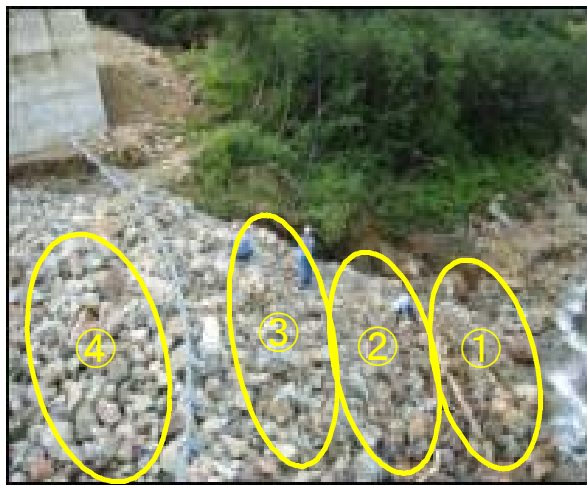
写真－2 先端部での捕捉状況

ワイヤネット工による土石流の捕捉状況を写真－2 に示す。ワイヤネット工は満砂状態になり、測量の結果、捕捉した土石は約 3,800m<sup>3</sup>であった。図－5 はワイヤネット工に捕捉された土石流の表層礫の粒度分布である。同図から、捕捉最下段の先端に位置する①の巨礫の最大礫径（95 %礫径）は  $d_{max} = 0.8m$  で、設計時想定礫径（ $d_{max} = 0.8m$ ）と同程度であり、②～④の  $d_{max} = 0.6m$  より大きく、土石流発生初期は後続の土石流に比べて礫径が大きいことがわかった。

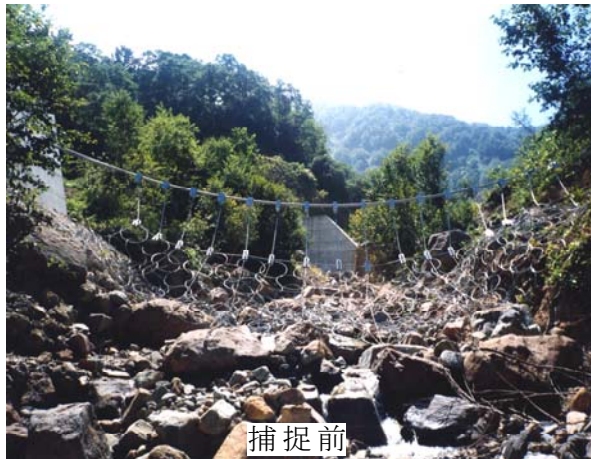
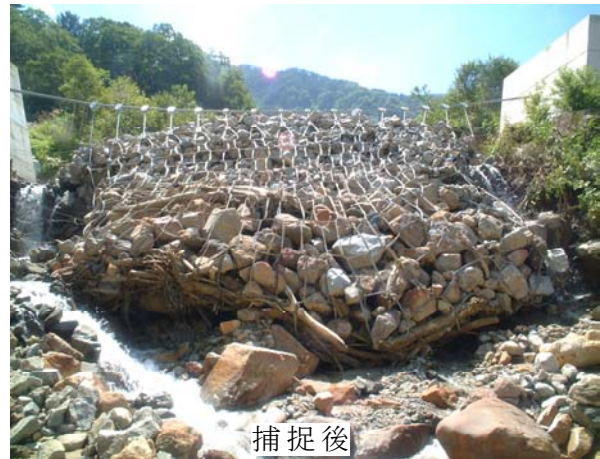
写真－3 土石流の捕捉前後

写真－3 にワイヤネット工による土石流の捕捉前後の状況を示す。

今回の土石流では、ワイヤネット工がほぼ満砂状態になり、ワイヤネット工からの溢流や透過、ネット部からの抜け出しはわずかであり、ワイヤネット工にも大きな損傷がなかった。また、ワイヤネット工設置後の 10 箇月間の小出水で流出した土砂は、ワイヤネット工に捕捉されることなく下流に流下し、土石流捕捉用の空容量は常時確保され、流れの連続性も確保されていた。

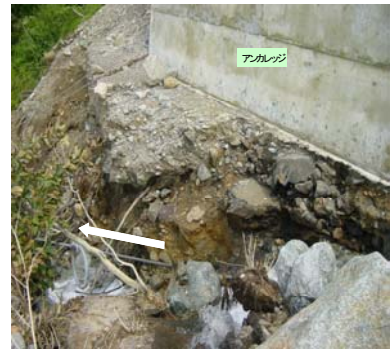
写真－4 アンカレッジ前面の洗掘状況

- ① アンカレッジそのものに異常は観られなかったものの、捕捉した土石流の負荷で下流に膨らんだワイヤネット工とアンカレッジとの間に隙間が生じ、溪岸部が洗掘された(写真－4)。今後、アンカレッジ前面の洗掘防止対策を講じる必要がある。
