高潮・高波浪防災検討について

中国地方整備局 広島港湾空港技術調査事務所 萩元 幸将

本報告では、被災を受けた広島港(観音地区)護岸を対象として、被災後の現地調査、潮位観測結果及び波浪・潮位の数値計算結果より、被災発生メカニズムの推定結果並びに今後の防災対策に資するための考察について報告する。

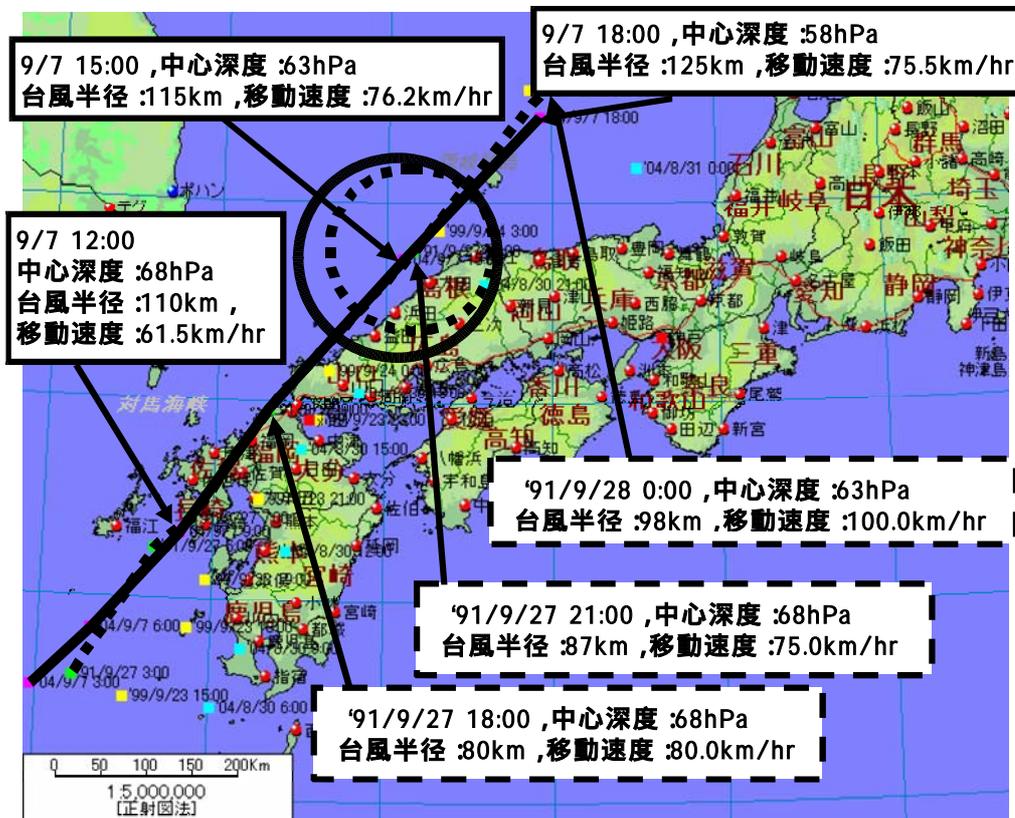
台風0418号は、気象観測データ(図.1)及び海象観測データ(図.2)に示すとおり、台風の経路・規模や最高潮位・最大有義波高について台風9119号と酷似しているが、台風9119号来襲時には広島港では、大きな被害が発生していない。その理由として、図.1、図.3及び図.4に示すように、台風0418号は、台風半径が約30kmほど大きいいため、広島港付近で強風の継続時間が長くなり、高波浪の発生とともに、その継続時間が長いことから高潮位時と重なったことがあげられる。

図.1 T0418号(実線)とT9119(破線)の気象観測データの比較

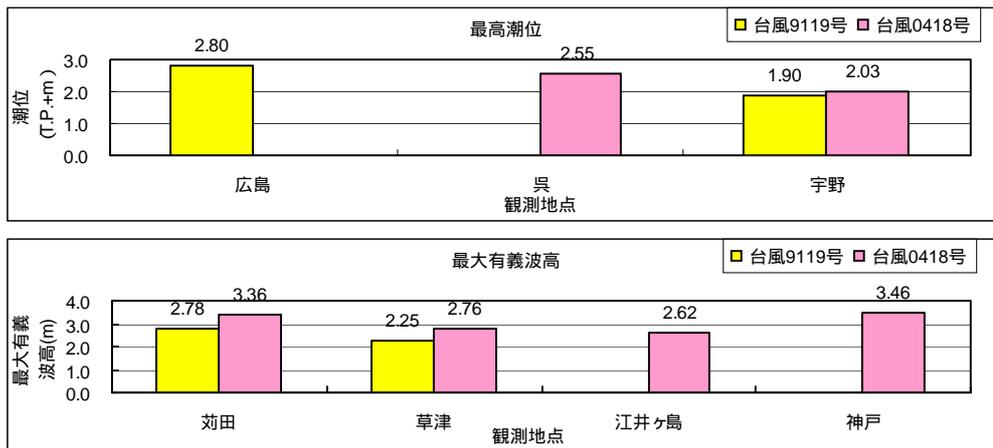
図.2 海象観測データの比較

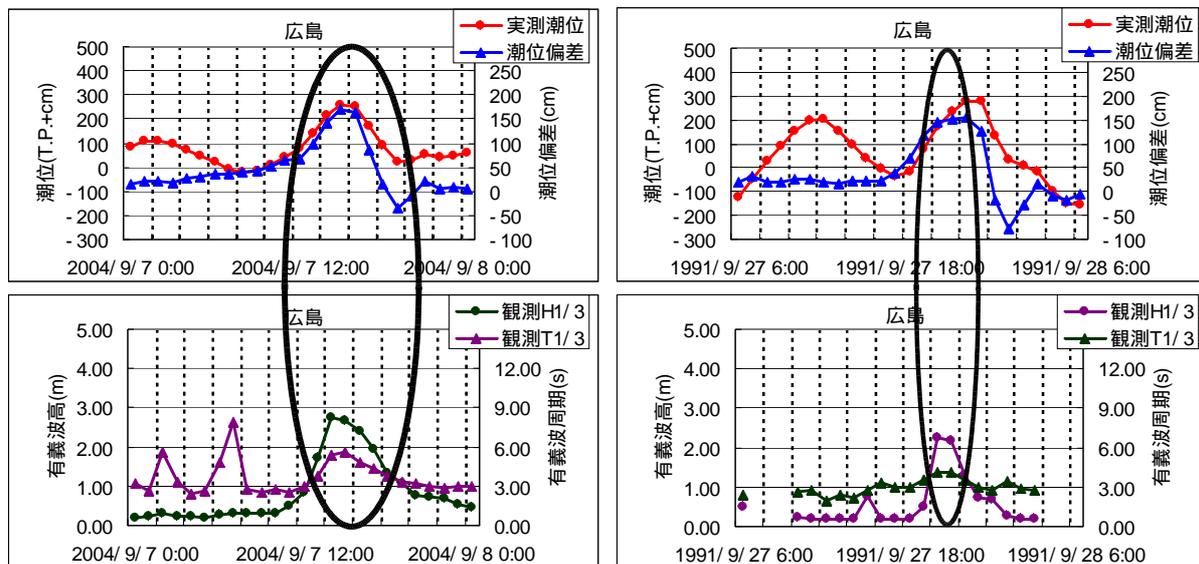
図.3 台風0418号の潮位・潮位偏差（上）と有義波高（下）との時系列（注、14:00以降の潮位データは、推算潮位である）

図.4 台風9119号の潮位・潮位偏差（上）と有義波高（下）との時系列

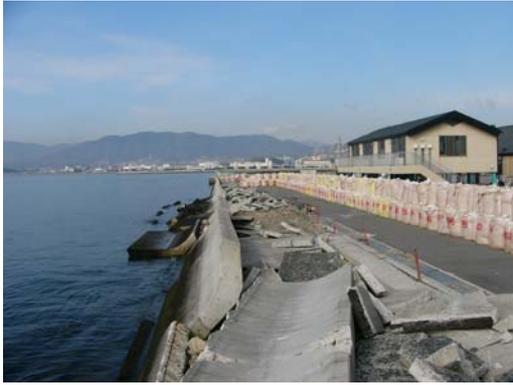
現地調査、詳細調査の結果より、当該施設の被災状況について、次のような知見が得られた(以下、具体的に記述。)(写真.1参照)。護岸及び背後の裏埋土が海側に流出している。護岸の前面に据え付けられていた根固ブロックが海側に移動している。背後の水叩部のコンクリート版が、割れていない状態で背後に移動している。護岸本体の破断箇所もあるが、破断箇所は、大半がコンクリートの打継目であった。同一法線上には、パラペットが陸側に転倒しているものもある。護岸背後の洗堀状況は、深さ最大約1.5m、奥行き約5.5mである。

写真.1 被災状況写真
(広島港観音マリーナ護岸)

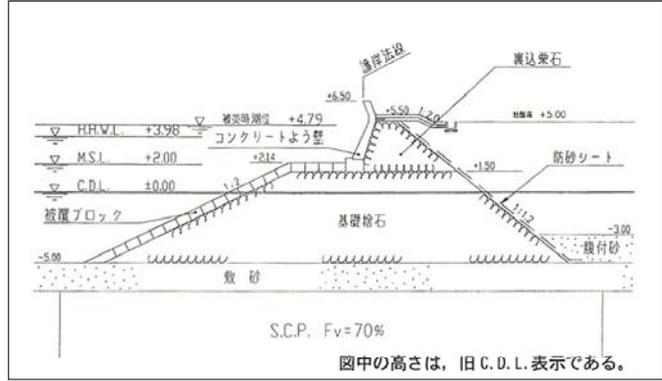
当該施設は、図.5に示すように、傾斜コンクリート被覆式(以下、もたれ式)護岸でありその法線方向は概ね東西方向である。

図.5 被災断面図(左) (広島港観音マリーナ護岸)

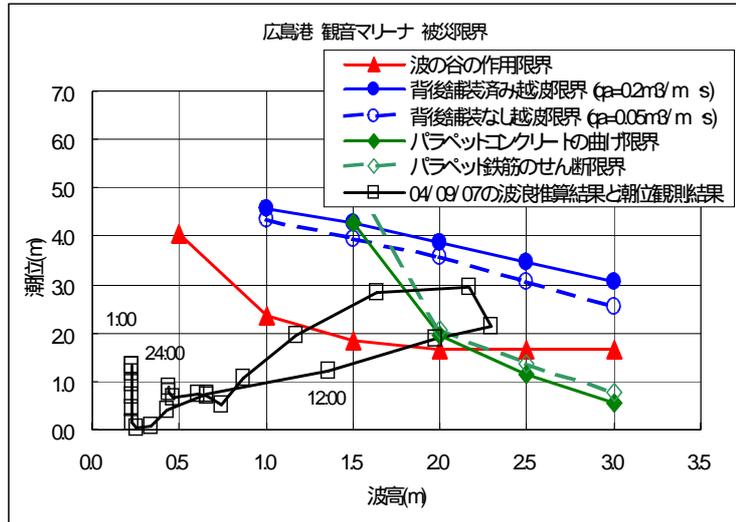
波浪，潮位による作用と護岸の被災限界と数値計算による波浪・潮位の時刻歴の推算結果を図.6に示す。護岸の被災モードは波の峰作用時（押波），波の谷作用時（引波）の滑動・転倒，越波量（許容越波流量・被災限界），パラペットの曲げ・せん断破壊を想定した。

図.6より，当該施設は，波の谷による引波波圧に護岸の滑動が先行して発生したものと推定される(図.7参照)。

図.6 波高・潮位の時系列と安定限界値(観音マリーナ)

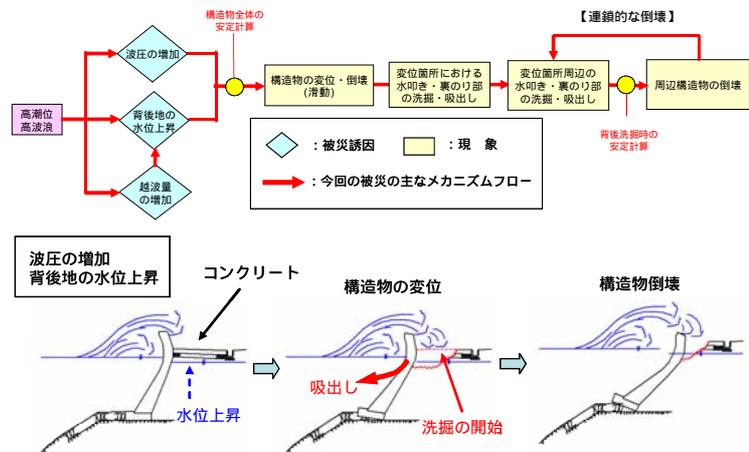
また，他の被災施設における現地調査により，裏埋土中に法線直角方向に設置された配水管の位置で護岸背後の洗堀が止まっている事例があった。以上を踏まえると，当該施設で延長100mにわたり，護岸が被災した状況として次のように推定される。

パラペットの滑動に伴う越波流量の増大により，護岸背後地盤が洗堀され，護岸が転倒した。

による間隙部より波浪が進入し，周辺護岸背後の裏埋土を洗堀した。護岸背後の洗堀により周辺構造物の倒壊が発生した。

以降，，を繰り返す，連鎖的に倒壊が発生した。

図.7 被災メカニズムフロー (観音マリーナ)

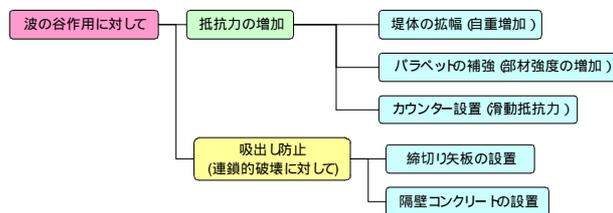
図.8 波の谷作用対策方針フロー

被災の軽減策として、想定される被災メカニズムに応じた対策が必要である。被災要因、対策の概念、対策方法の関連性を整理した対策方針を図.8に示す。

波浪の作用に対しては、通常は抵抗力増加と作用外力の低減が考えられるが、波浪を直接的に低減させる方法は、多くの場合現実ではないため、抵抗力の増加を基本とした対策方針となると考えられる。また、護岸の共通事項として、被災時に隣接区間への連鎖的な破壊を防止するための対策が有効となる可能性が示された。
