横断歩道橋防食構造に関する一考察

九州地方整備局 九州技術事務所 機械課 原 堅次

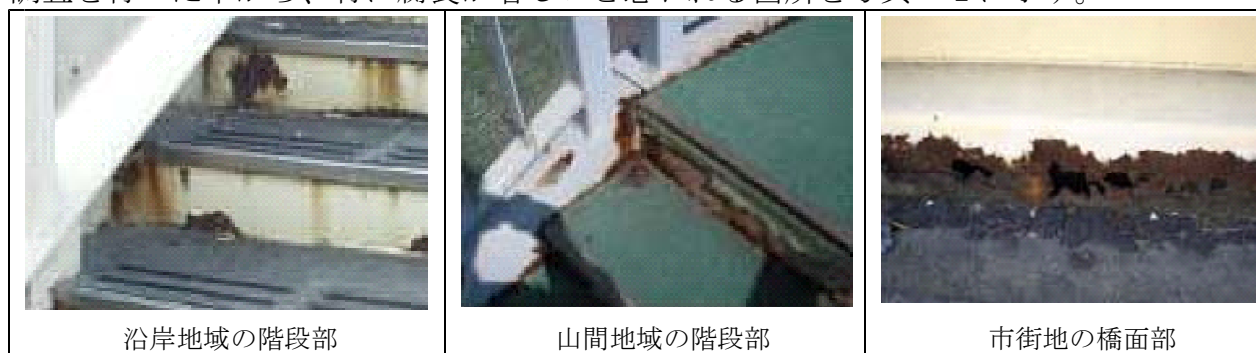
写真－1 事前調査結果写真

調査を行った中から、特に腐食が著しいと思われる箇所を写真－1に示す。

事前調査の結果から、設置環境に対する腐食度の相違は見られず、構造形式の違いによる腐食が多く確認された。

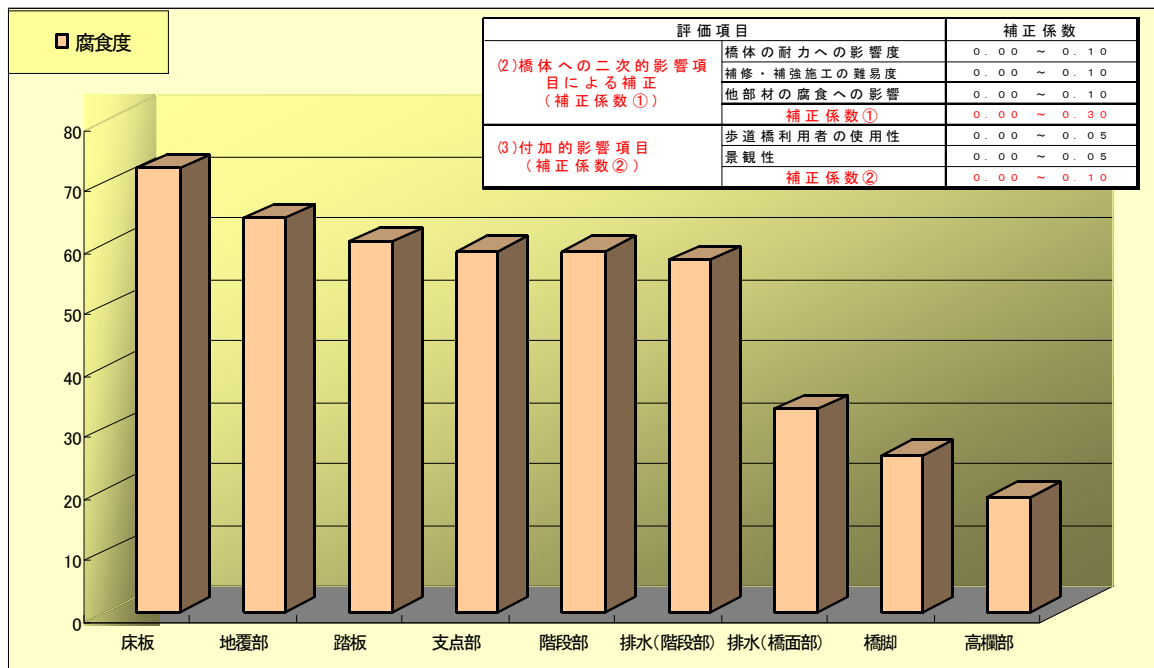
図－1 補正係数及び評価結果一覧

上記の方針にて設定した補正係数と腐食度の補正方法及び評価結果を図－1に示す。

そこで、総合評価値の高い順に①橋面（床版）②橋面（地覆部）③階段部（踏板）④階段部（階段桁）⑤支点部の5箇所の着目部位の抽出を行った。

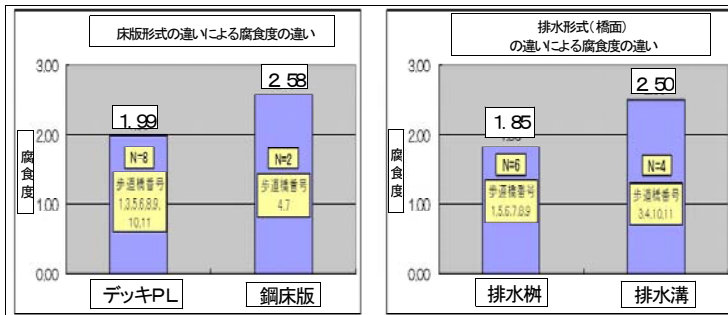
図-2 着目部位と他部材の腐食との相関関係

のうち腐食の発生割合が最も顕著に現れた橋面部の床版形式と排水形式に着目した結果を図-2・図-3に示す。

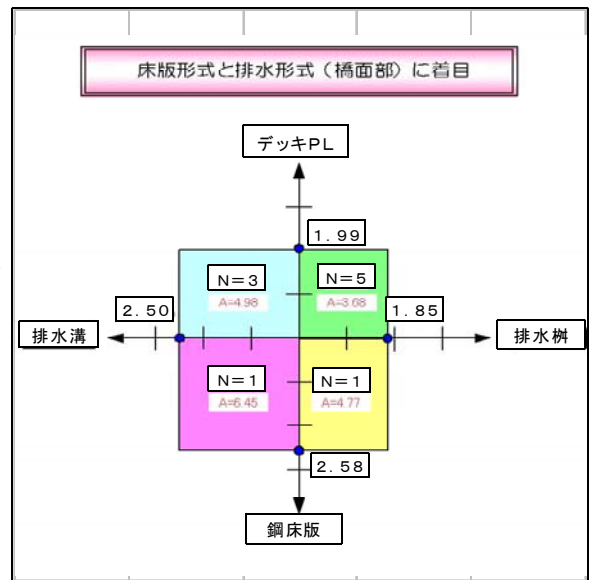
図-3 着目部位と構造形式の相関関係

橋面（床版）の腐食に対しては、「床版形式」及び「排水形式」の構造形式の影響が大きく、「鋼床版-排水溝」の組合せの腐食が大きい。

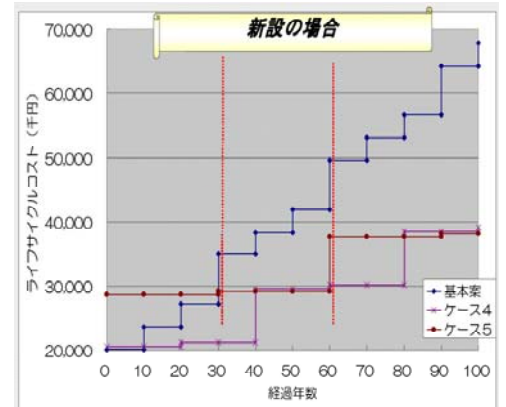
図-5 算定ケースによる比較結果

ライフサイクルコストを考慮した場合、基本ケースに対して新設時より防食耐久性の向上に配慮した構造を採用した場合の方が経済的であるといえる。また、歩道橋の供用年数を80年以下と想定すると初期コストが低いケース4が経済的で、逆に供用年数を80年以上と想定した場合、防食性の高いケース5が経済的であるといえる。
