管理ダムにおける仮締切を活用したゲート更新工事
～ 鳴子ダム設備の修繕・更新時におけるコスト縮減事例 ～

東北地方整備局 鳴子ダム管理所 佐々木 浩二

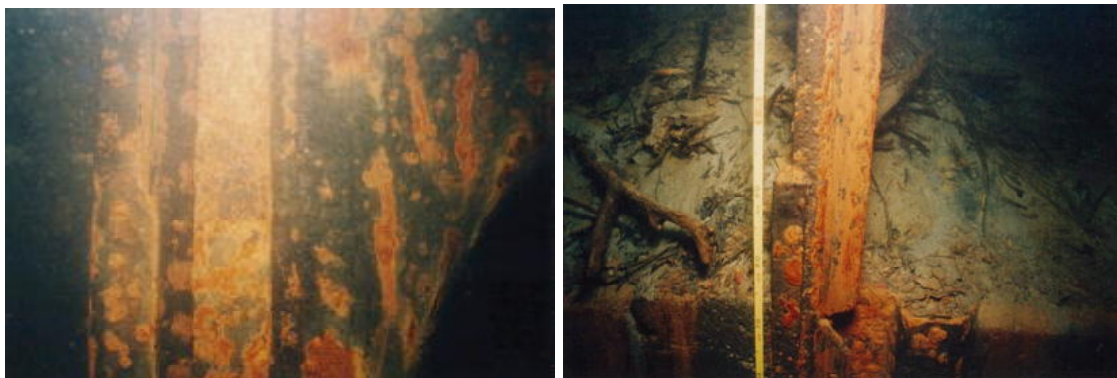
写真1．戸当り腐食状況

しかし近年、老朽化が進行し、中でも写真1に示すように水中部に位置する戸当り等の腐食は特に著しく、ゲート全閉が不可能な状態となっていた。そのため、放流バルブや放流管の維持管理が困難となり、放流管の強度低下や漏水による堤体への影響等が懸念された。また、現行の設計基準に対する強度や安全面での不適合もみられたことから、ゲート設備の更新工事を行ったものである。

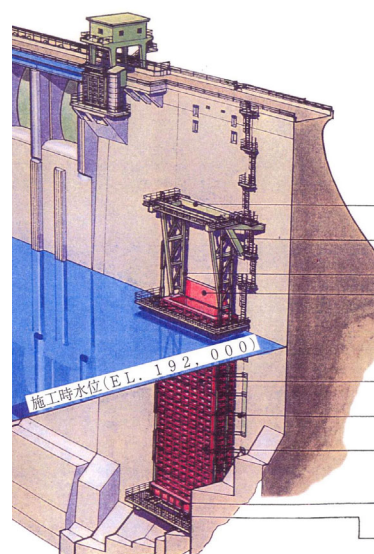
図2．青天井形の仮締切設備

しかし青天井型は部材量と、据付・撤去に要する作業量が多く、また、膨大な浮力に対抗する付加設備等が必要となる。その結果、仮設費用の増大を招くこととなり、コスト縮減が求められていた。

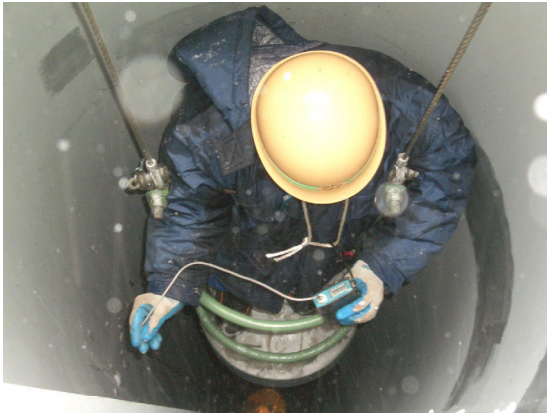
写真2．作業用通路昇降状況

- (2) 仮締切の作業部分のみ多めの空間を確保し作業用通路等は最小限の空間としたことにより、従来より経済性に優れる設備となった反面、コンクリート打設や資材の昇降時に作業員の通行が妨げられる等の問題が生じる。資材の搬入・搬出を頻繁に要する工事では、かえって不経済となる場合も考えられることから適用にあたっては十分な検討が必要である。

本工事の仮締切設備は図3に示すように「バルクヘッド型」と呼ばれる形状の仮締切とした。これは、施工部分のみ十分な作業空間を確保し、施工部分に連絡する作業用通路は写真2に示すように作業員が昇降できる最小限の空間とした。

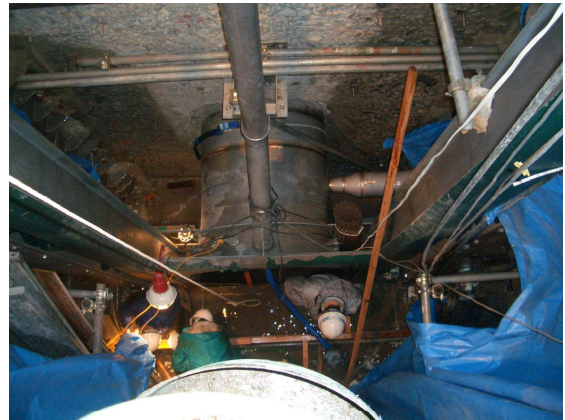
写真3．仮締切内作業状況

本工事の仮締切は設置水深が深く、同一現場条件での施工事例が極めて少なく、また写真3のとおり狭い場所での作業となることから、作業時の安全対策には特に留意する必要があった。

そのため、表1に示すように仮締切の変位や応力等を常時観測し、異状データが生じたところで自動的に警告灯とサイレンを起動させ、作業員に避難を促すシステムを構築した。また、異状データ検出を想定した避難訓練を実施し、作業員の危機意識の高揚に努めた。

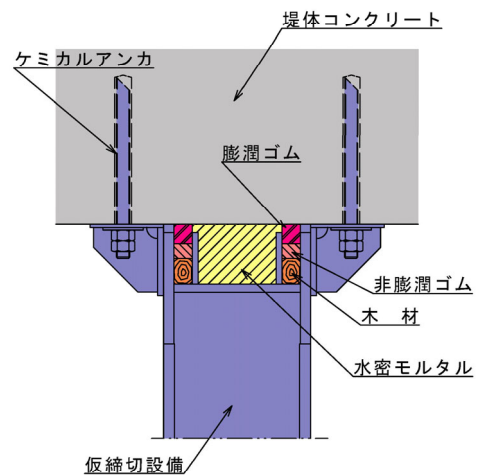
図5 仮締切設備の止水構造

- (1) 本工事では、仮締切設備と堤体コンクリートの境界での確実な水の遮断を目的として図5に示すように止水構造が複雑化しているため、多くの水中作業の期間を要している。結果、高い止水性能を発揮することが出来たが、今後の技術の普及のためには、確実性を維持しつつ簡素化した止水構造を目指して更に検討していく必要がある。
