寒冷地仕様伸縮装置の開発について

—一般国道 274 号 IC 高架橋における伸縮装置試験施工について—

北海道開発局 札幌開発建設部 札幌道路事務所 第一工事課 やまぐち じょうじ 山口 譲司

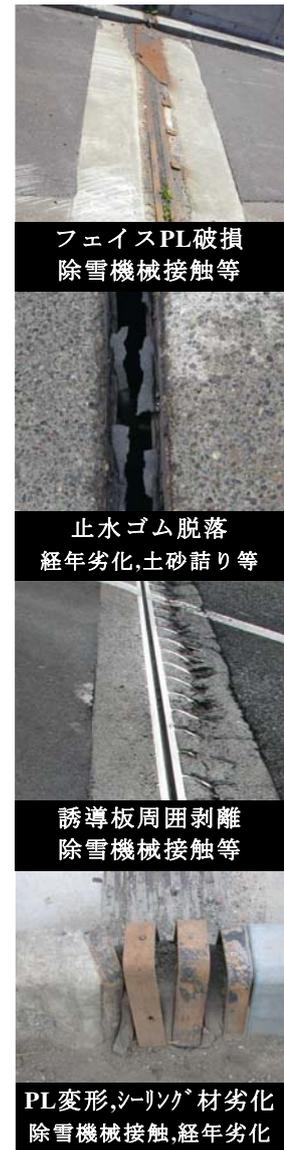
写真-1

代表的な損傷状況を写真-1 に示すと共に、北海道特有の伸縮装置部の損傷原因として考えられる事項を以下に列挙する。

周囲舗装や後打ちコンクリートの剥離等の損傷は、除雪作業時のスノープラウが接触したことによるものと考えられる。大型交通車両による輪荷重疲労も一要因と考えられるが、プラウ誘導板が設置されていない伸縮装置は本体の破損や変形にまで及んでいる箇所がある。

止水材の破損や脱落等の損傷は、遊間に土砂詰まりや圧雪で輪荷重が伝達したことによるものと考えられる。

止水ゴムの脱落などは鋼材腐食による接着破壊が考えられるが、ゴムや弾性シーリング材等の飛び出しや脱落については低温時性能の不足が主たる要因と考えられる。ノージョイント式の大半を占める剥離・浮き等の損傷は、温度変化による桁伸縮の繰り返しや伸縮装置自体の追従性に関する機能不足と考えられる。

鋼材の錆やコンクリートの剥離・摩耗等の損傷の一部は、長期(30年程度)使用による経年劣化の他、路面凍結防止剤の散布が錆による鋼材腐食を促進していると考えられる。
