一般国道1号守口高架橋火災被災復旧の取り組みについて
 ～供用中のPCT桁橋における復旧工法の検討事例～

近畿地方整備局 大阪国道事務所 管理第二課 維持係長 田崎 祥二

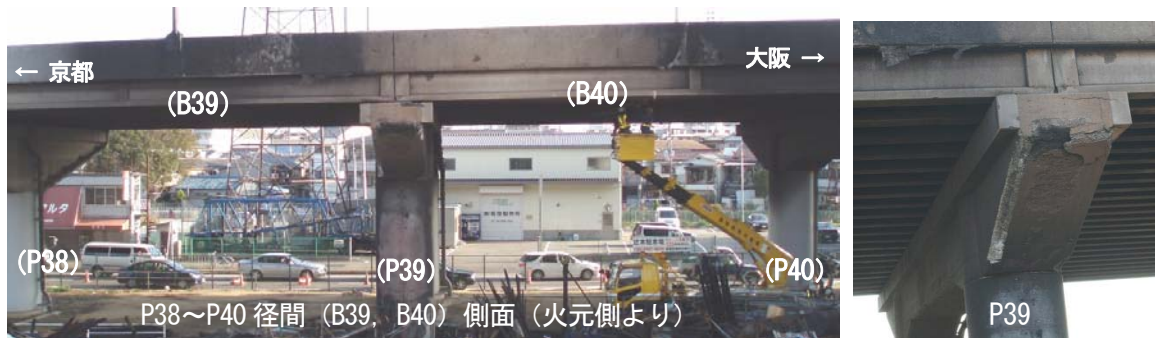
写真-2.1 被災状況全景(鎮火直後)

鎮火直後の目視点検では耐荷力不足に起因するようなたわみ変形等は見られないものの、火元周辺部全体にすすが付着しており、コンクリートには爆裂、ひび割れ、浮き等が見られた。また PC 主桁及び橋脚梁部のコンクリートの一部にピンク色の変色が確認され、300～600℃で受熱したことが伺えた。一般にコンクリートや鉄筋は 500℃までの受熱であれば、冷却後ある期間で強度は回復するが、PC 鋼線は高温時に物性値が急激に低下することから、上部工の PC 主桁は受熱に起因した PC 鋼材の物性値低下やプレストレスの損失等による耐荷力低下が懸念された。しかし土木の分野には受熱によるプレレストコンクリートの耐荷力低下を示した基準はないこと、また供用中の橋梁から PC 主桁を取り出すことは不可能であり供試体の採取も最小とする必要があることから、PC 主桁の残存耐荷力推定には PC 鋼材の受熱許容値を 350℃と定めている建築の基準²⁾を準用することに決定し、調査方法を検討した。

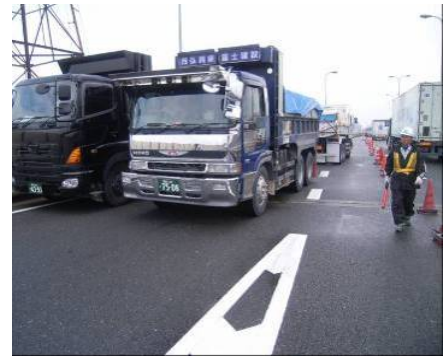
写真-3.1 載荷試験状況

事前に解析した健全モデルと損傷モデルのたわみ量と、載荷試験時における健全相当と考えられる径間(P40～P41)と被災径間(P39～P40)のたわみ量とを比較することでPC主桁の損傷度を検討する基礎資料とするため、総重量を20tに調整したダンプトラックを最大4台用いて載荷試験を実施した。あわせて被災径間における、横締めを含む上部工全体の健全性を確認した。その結果、損傷は解析上設定した損傷の程度よりは軽微であるという判断に至った。

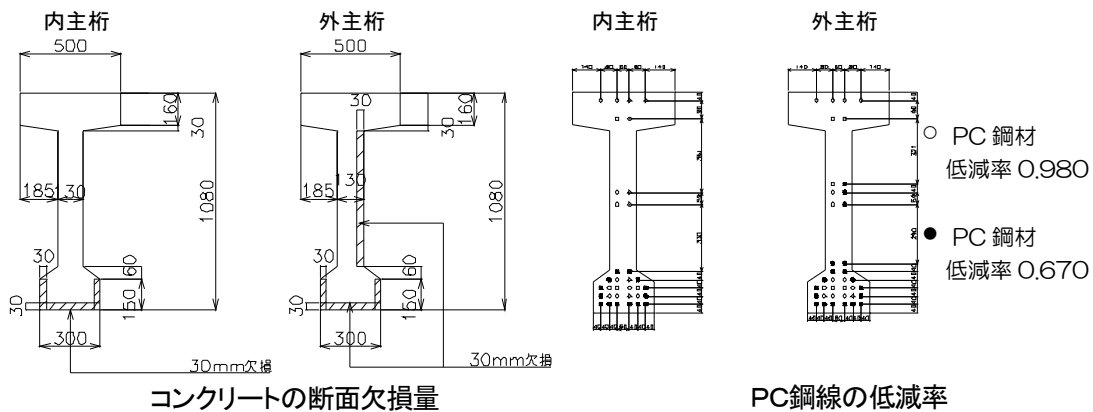
図-3.1 PC桁損傷度の設定

調査結果からは主桁の取替を必要とするほど耐荷力の低下は認められないと推察されたことより、最も適用性の高い『主桁補修+補強』に対策工を絞り込み、検討を進めた。ただし、今回の被災状況からは残存プレストレスの正確な評価が困難であると想定されるため、外ケーブル補強は除外した鋼板接着工法および炭素繊維シート貼付の2案で比較検討を行った。PC主桁の損傷度は、調査結果に加えて被災の影響が将来的に顕在化する可能性にも配慮した安全側の対策になるよう考慮し、図-3.1に示す損傷量として検討した結果、概算工費で有利な鋼板接着工法で詳細設計を行うこととなった。

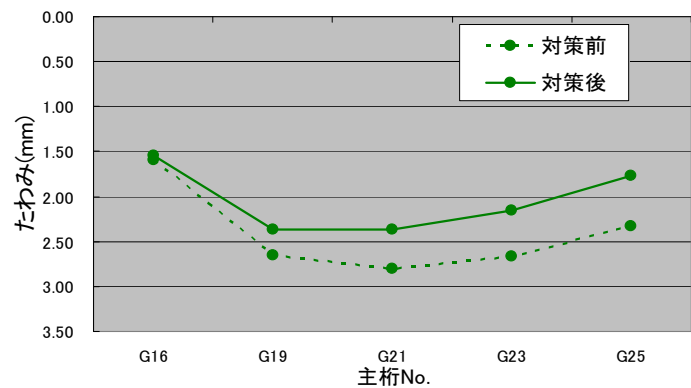
表-3.2 対策前後の主桁たわみ量比較

補強完了後、対策効果の確認及び維持管理上の初期値収集を目的として、3. 2に示した試験と同様の条件で載荷試験を実施した。対策前後の主桁たわみ量の比較を表-3. 2に示す。G19～G25が鋼板接着工法により補強された桁であるが、維持管理上の初期値となる対策後のたわみ量は補強による剛性向上効果から対策前の主桁たわみ量に比べ減少していることが確認できた。
