# 河川管理施設の被災事例報告 (桂川高水敷陥没事故)

国土技術政策総合研究所  
河川研究部河川研究室  
主任研究官 堀内輝亮

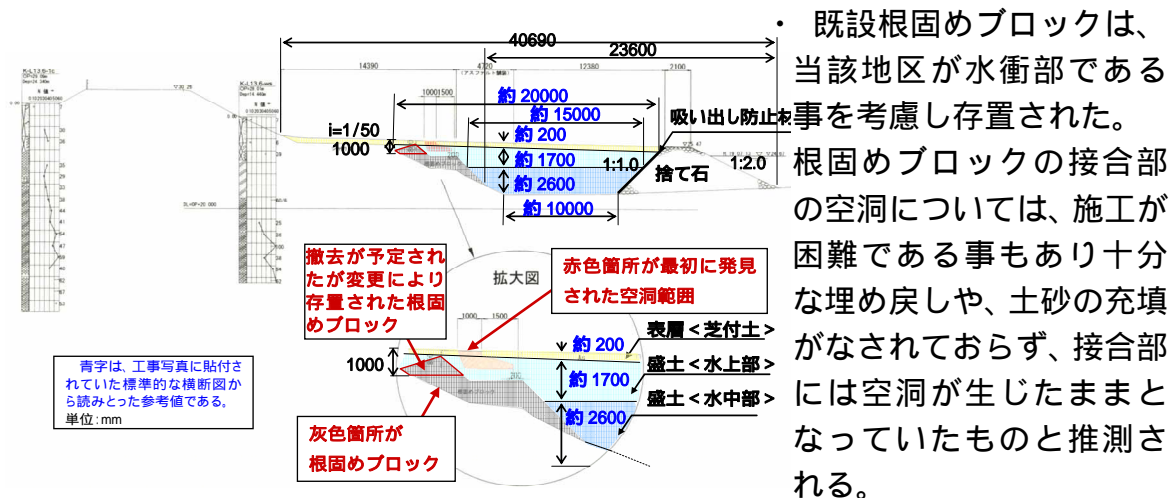
図 - 2 被災箇所断面図

- ・ 盛土材料の不足から、造成箇所上流部の砂州を掘削し盛土材料として使用している。材質は河床材料と同等の砂質土で透水係数が高い事が特長である。使用数量は全盛り土材料の約37%を占める。
- ・ 土砂の再利用の観点から、他の箇所の工事で発生した玉石を袋詰めし盛り土材料として使用している。使用数量は32個(1袋あたり1t~1.5t)で、13.9kp付近(上下流延長の中間地点程度)の横断方向に根固めブロック頭部(計画高水敷高-約0.2m)までの高さで積み重ねられている。

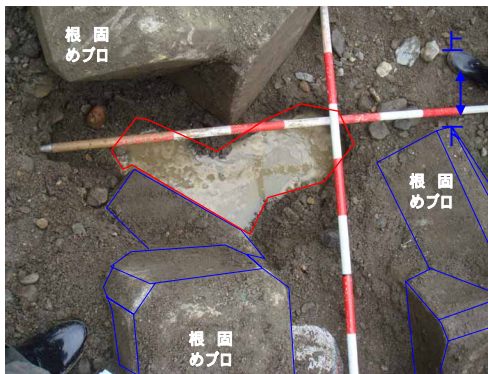
写真 - 1 空洞状況写真

掘削を進めたところ根固めブロック周辺部で開口部0.2mを通じて空洞が確認された。空洞内部には地下水位が確認され、地下水位は河川水位-0.16m、地表面-約1.6mの位置であった。このことから、空洞部内の地下水と河川水は透水係数の大きい砂利層を通じて連動している事が伺える。

その後、開口部の周辺の土砂を除去した所、空洞は縦1.2m、横0.8m、地下水位以下の深さ0.8mである事が判明した(写真-1、図-3)。上記の以外にも周辺部2箇所で、根固めブロックの隙間に鉄の棒や赤白ポールが手の力により貫入できるほどの空隙が生じていることを確認した。

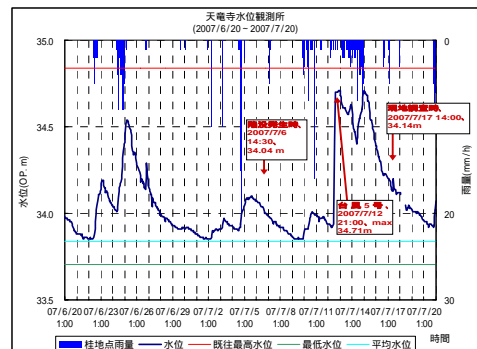
図 - 5 河川水位の状況

陥没発生日および現地調査日を含む1ヶ月間の水位変動を当該箇所近傍の天竜寺水位観測所、桂雨量観測所より推測する。河川水位は1m程度の幅で昇降しており、根固め内の地下水も同様の幅をもって変動していたと考えられる。
