チタングリッド工法による塩害対策について

四国地方整備局 中村河川国道事務所 中村国道出張所(〒787-0010 高知県四万十市古津賀山2286-6)

キーワード 有井川橋、塩害、電気防食、チタングリッド

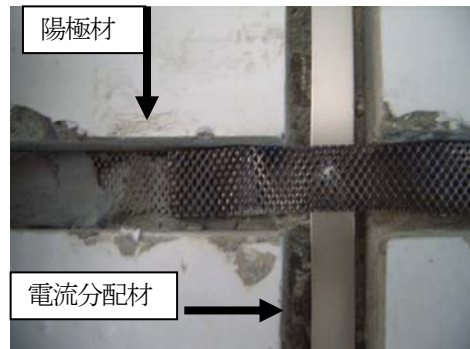
写真-1 陽極材及び電流分配材

陽極材は電流を流すため金属が溶解することを避けるために一般に耐食性の優れたチタンが使用される。形状はメッシュ状であり、写真-1に状況を示す。

電流分配材は線状に設置された陽極材同士を接続し電流を流すため設置する。形状は帯状で材質は陽極材と同様にチタンである。陽極材との接続はスポット溶接を行った。写真-1に状況を示す。

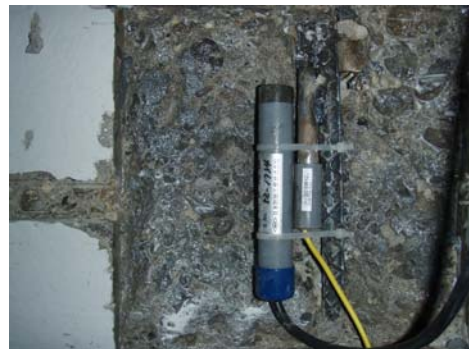
写真-2 モニタリング用照合電極

電気防食は、対象とする防食箇所どの程度の電流を流せば良いか、正常に電気防食が作動しているか判断をする必要がある。照合電極は鋼材の電位を測定するセンサーで通電する電流量や電気防食が正常に作動しているかを判断するために設置する。

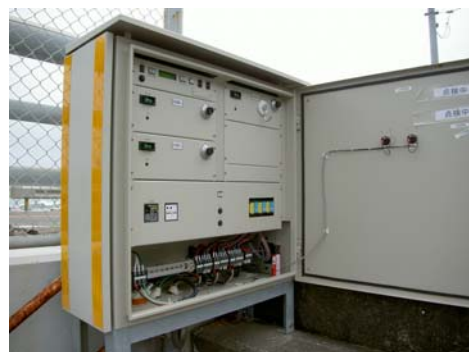
写真-3 外部電源装置

外部電源装置は、直流電源装置と測定回路板で構成されており、照合電極で測定された電位量や電流量、電圧がモニタ出来る仕組みとなっている。
